第15回 木曾三川下流域自然再生検討会

【令和4年度のモニタリング評価結果
及び令和5年度モニタリング計画】

令和5年1月

国土交通省 木曾川下流河川事務所

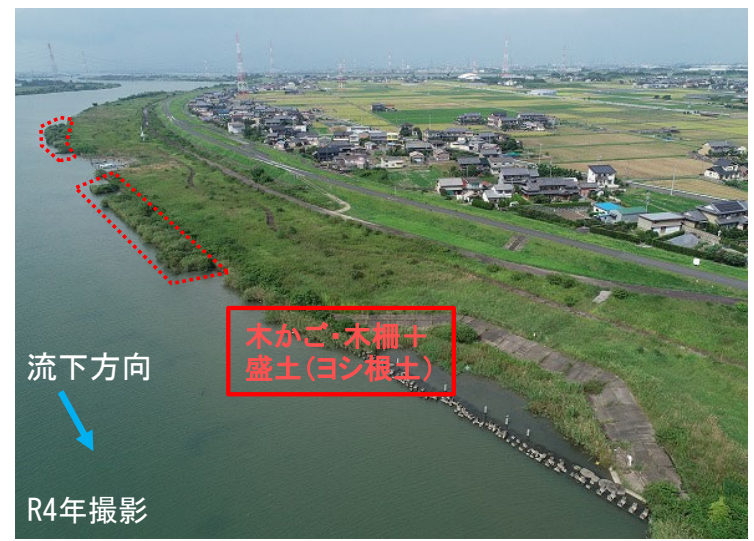
上坂手地区(H20-21施工)

比較対象	【参考】事前調査との比較		中長期モニタリングの評価		
場の形成状況					
ヨシ(被度)	▼	短期1年と比較して、被度は減少。	▼	対照地区よりも被度は低い。	
生物の生息状況(H29年度調査結果)					
低次生物	底生動物(カニ、エビ、貝類)	➡	事前調査(9種)と中長期(10種)で同等。	➡	対照地区(約10種)と同等。
	昆虫類(トンボ類)	➤	短期2年(6種)から中長期(9種)で増加。	➤	対照地区(約7種)より多い。
高次生物	魚類(フナ、メダカ、タナゴ類)	➡	事前調査(タナゴ類1種)と中長期(フナ類1種)で同等。	➡	対照地区(約2種)と同等。
	哺乳類(カヤネズミ)	▼	短期3年にカヤネズミが確認されたが、中長期では確認なし。	—	—
	鳥類(オオヨシキリ)	▼	短期2年にオオヨシキリが確認されたが、中長期では確認なし。	—	—
評価	★★		★★

- 【場の形成状況】
 - 対照地区と比較してヨシの被度が低い。
- 【生物の生息状況(H29年度調査結果)】
 - 短期に一度カヤネズミ、オオヨシキリが確認されて以降、中長期では確認されていない。
 - 対照地区と比較して、昆虫類の種数は多いが、魚類、底生動物の種数は同等。
 - 以上のことから、生物の生息場として十分に機能していないと考えられる。

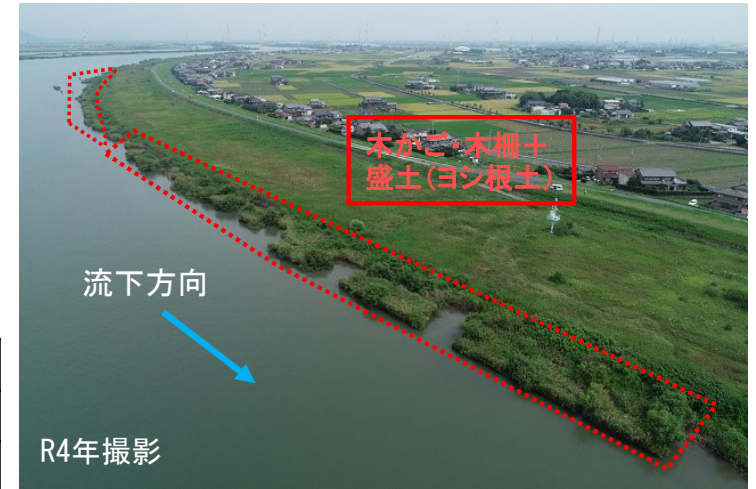
千倉地区(H20-21施工)

比較対象		【参考】事前調査との比較		中長期モニタリングの評価	
場の形成状況					
ヨシ(被度)		➡	短期1年と比較して、被度、密度が増加。	➡	対照地区より被度、密度が高い。
生物の生息状況(H29年度調査結果)					
低次生物	底生動物(カニ、エビ、貝類)	➡	事前調査(夏季11種)と中長期(夏季12種)で同等。	➡	対照地区(約10種)と同等。
	昆虫類(トンボ類)	➡	短期2年(6種)から中長期(10種)で増加。	➡	対照地区(約7種)より多い。
高次生物	魚類(フナ、メダカ、タナゴ類)	➡	事前調査(夏季1種、秋季2種)と中長期(夏2種)で同等。	➡	対照地区(約2種)と同等。
	哺乳類(カヤネズミ)	➡	短期3年にカヤネズミが確認されたが、中長期では確認なし。		—
	鳥類(オオヨシキリ)	➡	短期2年から中長期まで継続的にオオヨシキリの飛翔を確認。		—
評価			★★★		★★★★

- 対照地区と比較して、**被度と密度が高く、ヨシ原が形成**されている。

- 短期3年にカヤネズミが確認されたが、中長期では確認されていない。
- 短期2年から中長期まで継続して、オオヨシキリが確認されている。
- 対照地区と比較して、魚類、底生動物の種数は同等、昆虫類は多い。
- 以上のことから生物の**生息場として機能**していると考えられる。

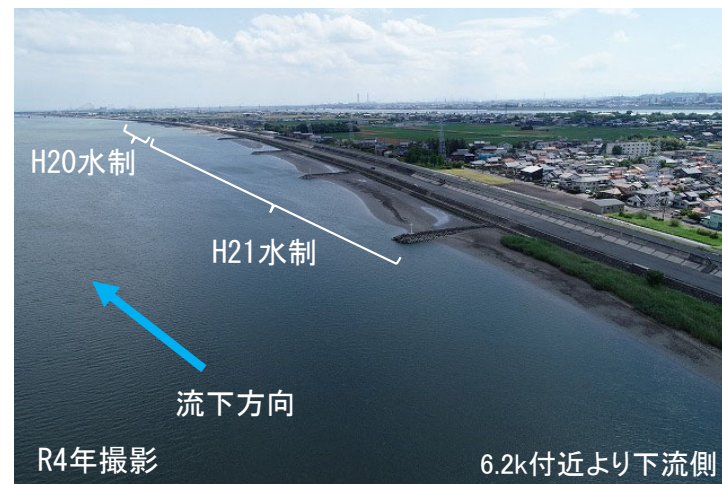
松ヶ島地区 (H20-21施工)

比較対象	【参考】事前調査との比較		中長期モニタリングの評価		
場の形成状況					
測量 (干潟長)	➤	整備後(水制工設置)に干潟長が約10m→35m程度まで増加し、干潟が維持されている。	➤	整備後(水制工設置)に干潟長が約10m→35m程度まで増加し、干潟が維持されている。	
生物の生息状況					
低次生物	底生動物 (ヤマトシジミ)	➤	個体数は事前調査時から増加。	➤	個体数は对照地区より多い。
	底生動物 (ゴカイ類)	➤	個体数は事前調査時から増加。	➡	個体数は对照地区と同等。
高次生物	魚類 (ハゼ、カレイ類)	➡	事前調査時(夏季2、秋季5種)からと同等(夏季2種)。	➤	对照地区(約5種)より少ない。
	鳥類 (シギ、チドリ、サギ類)	➤	事前調査時から種数、個体数ともに増加。	—	—
評価	★★★★		★★★★

- 整備後、干潟長が増加している。
- 干潟は**継続して維持されている**。

- 对照地区と比較して、魚類の種数は少ないが、底生動物のうちヤマトシジミの個体数は多く、ゴカイ類の個体数は同等である。以上のことから、生物の**生息場として機能している**と考えられる。

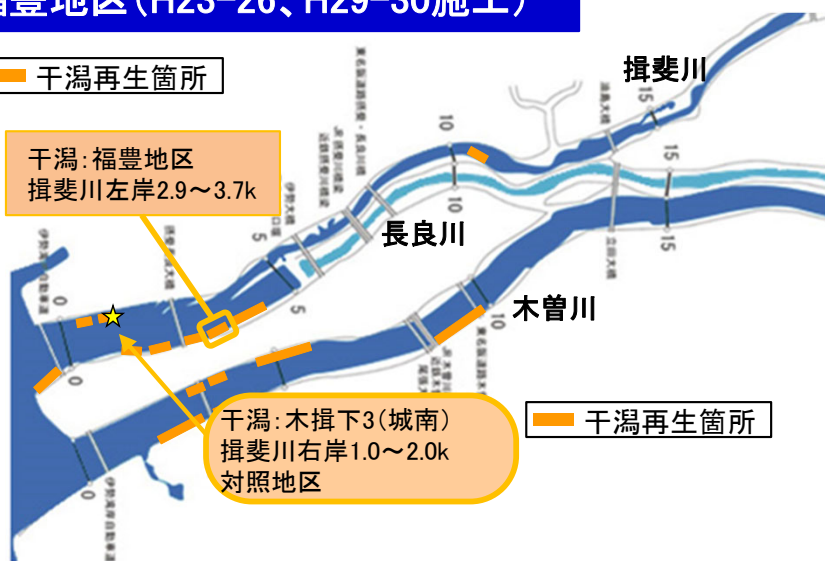
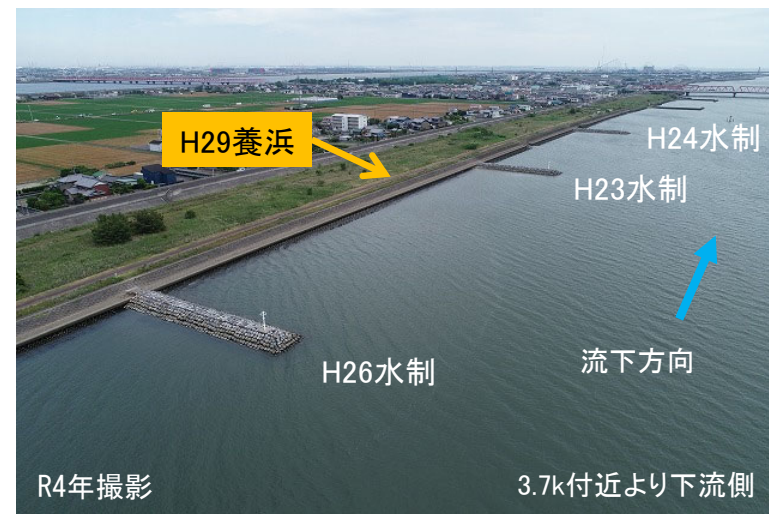
福豊地区 (H23-26、H29-30施工)

比較対象	【参考】事前調査との比較	中長期モニタリングの評価
場の形成状況		
測量 (干潟長)	整備後(水制工設置、養浜)、干潟は形成されていない。H29年の養浜後、投入した土砂は一部残るのみとなっている。	整備後(水制工設置、養浜)、干潟は形成されていない。H29年の養浜後、投入した土砂は一部残るのみとなっている。
生物の生息状況		
低次生物 底生動物 (ヤマトシジミ)	個体数は事前調査時から減少。	個体数は対照地区と同等。
底生動物 (ゴカイ類)	個体数は事前調査時から減少。	個体数は対照地区より少ない。
高次生物 魚類 (ハゼ、カレイ類)	短期1年(夏季、秋季2種)から減少(夏季0種)。	対照地区(約4.5種)より少ない。
鳥類 (シギ、チドリ、サギ類)	短期1年と種数、個体数ともに同等。	—
評価	★	★

- 整備後、干潟は**形成されていない**。
平成29年に養浜が行われたが、投入した土砂は一部残るのみとなっている。

- 対照地区と比較して底生動物のヤマトシジミの個体数は同等であるが、魚類の種数及び底生動物のゴカイ類の個体数は少ない。
- 以上のことから、生物の**生息場として十分に機能していない**と考えられる。

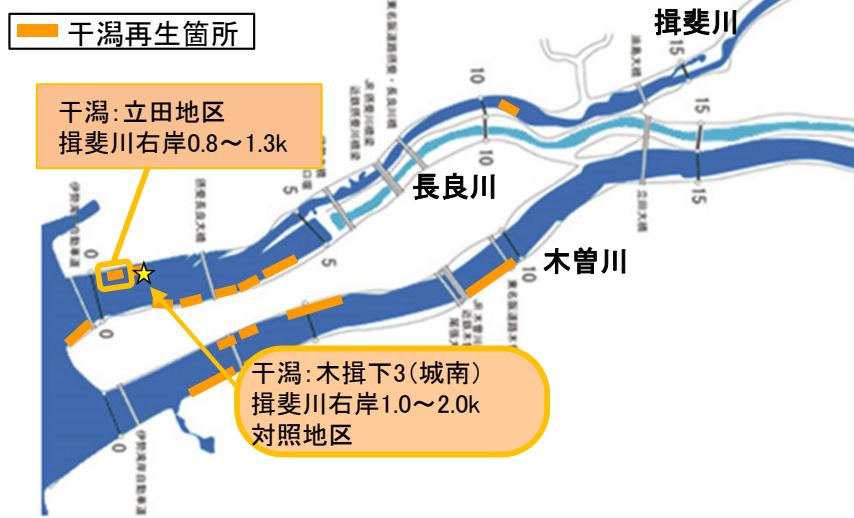
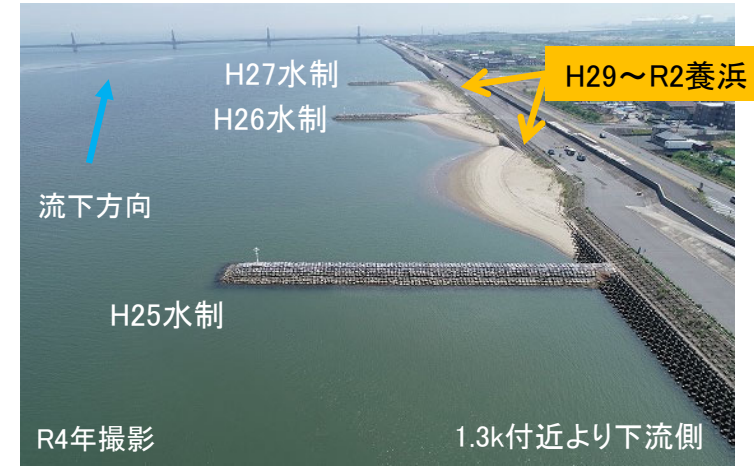
立田地区(H26-R2施工)

比較対象	短期モニタリングの評価		【参考】対照地区との比較		
場の形成状況					
測量 (干潟長)	➡	整備後(水制工設置、養浜)干潟は形成されている。養浜箇所では、干潟長40m程度の干潟が維持されている。	➡	—	
底質 (粒度組成、強熱減量、COD、全硫化物)	➡	構成材料の割合は水制完成直後の調査時と同等で泥分率が低い。水制完成直後の調査時よりCOD、全硫化物は低下し、水産用水基準以下。	➡	—	
生物の生息状況					
低次生物	底生動物 (ヤマトシジミ)	➡	個体数は水制完成直後の調査時と同等。	➡	個体数は対照地区と同等。
	底生動物 (ゴカイ類)	➡	個体数は水制完成直後の調査時より減少。	➡	個体数は対照地区と同等。
評価	★★★		★★★

- 【場の形成状況】
- 整備後、干潟は**形成されている**。
 - H29年以降の養浜後、投入した土砂が維持されている。
- 【生物の生息状況】
- 事前調査と比較して底生動物のゴカイ類の個体数は少ないが、ヤマトシジミの個体数は同等である。
 - 以上のことから、生物の**生息場として機能**していると考えられる。

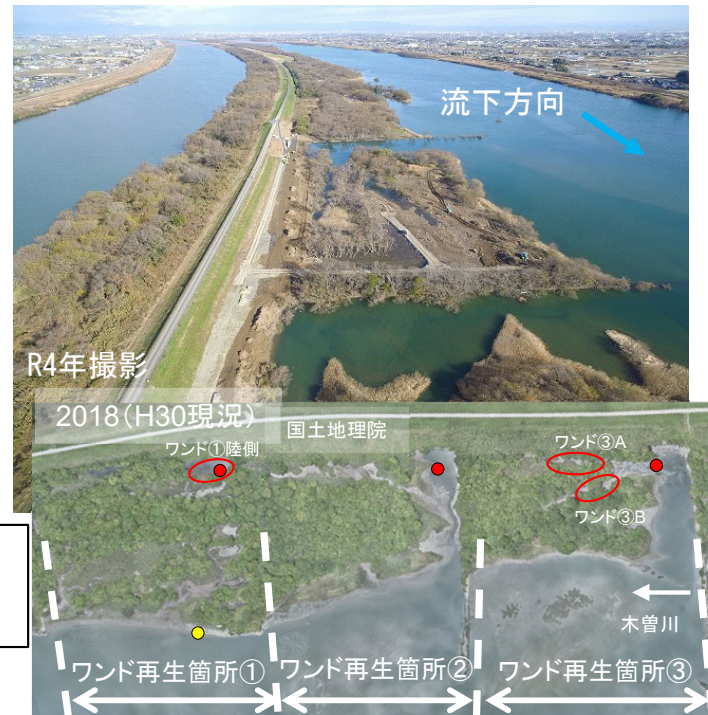
- pH は、概ね6.5~7.5 の範囲で、ワンド再生箇所③で一時的に9.0を超える値となったが、ワンド再生箇所①陸側及び②では9.0を超えることはなかった。
- DOは、概ねワンド再生箇所①陸側で2~10mg/L、ワンド再生箇所②で0~8 mg/L、ワンド再生箇所③で6~10mg/L の範囲となった。(ワンド再生箇所②のDOの低下は現在原因の精査を実施中となっている)
- pH やDOの日変動は、昼間は植物プランクトンや藻類の光合成による酸素供給、夜間は呼吸による酸素消費の影響と考えられる。

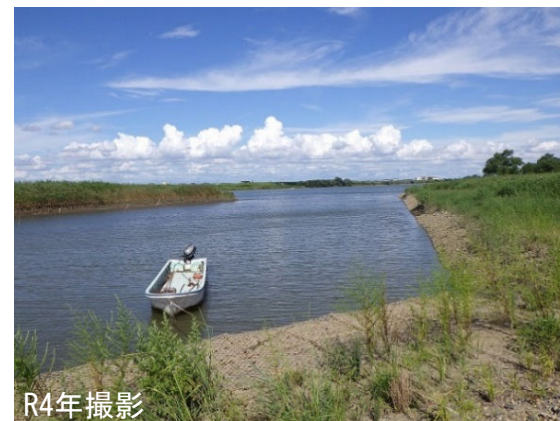
R4年撮影

整備年度	整備内容
令和3年	環境配慮型護岸整備(ふとんかご)
