# 第15回 木曽三川下流域自然再生検討会 【ワンド再生事業の進捗について】

令和5年1月

国土交通省 木曽川下流河川事務所

# ワンド再生箇所③工事状況（令和4年12月21日時点）

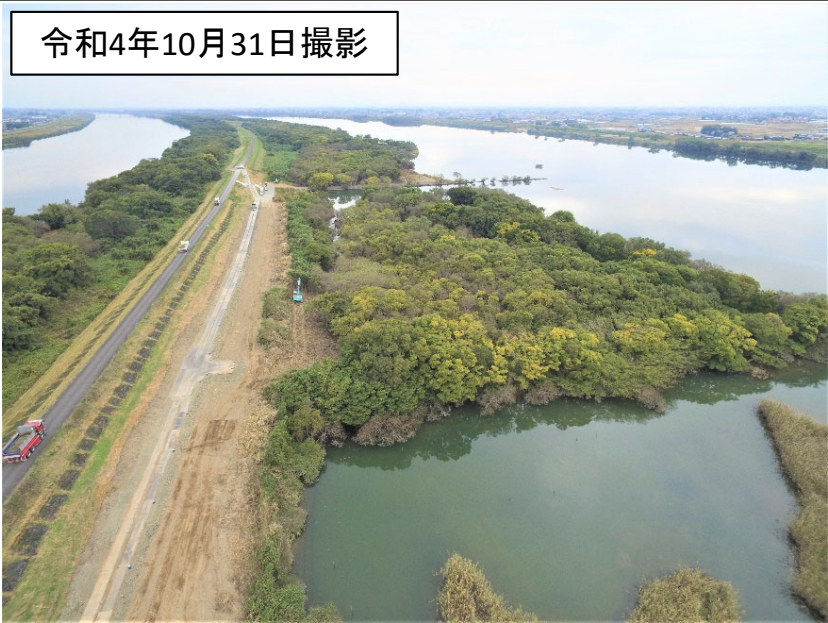
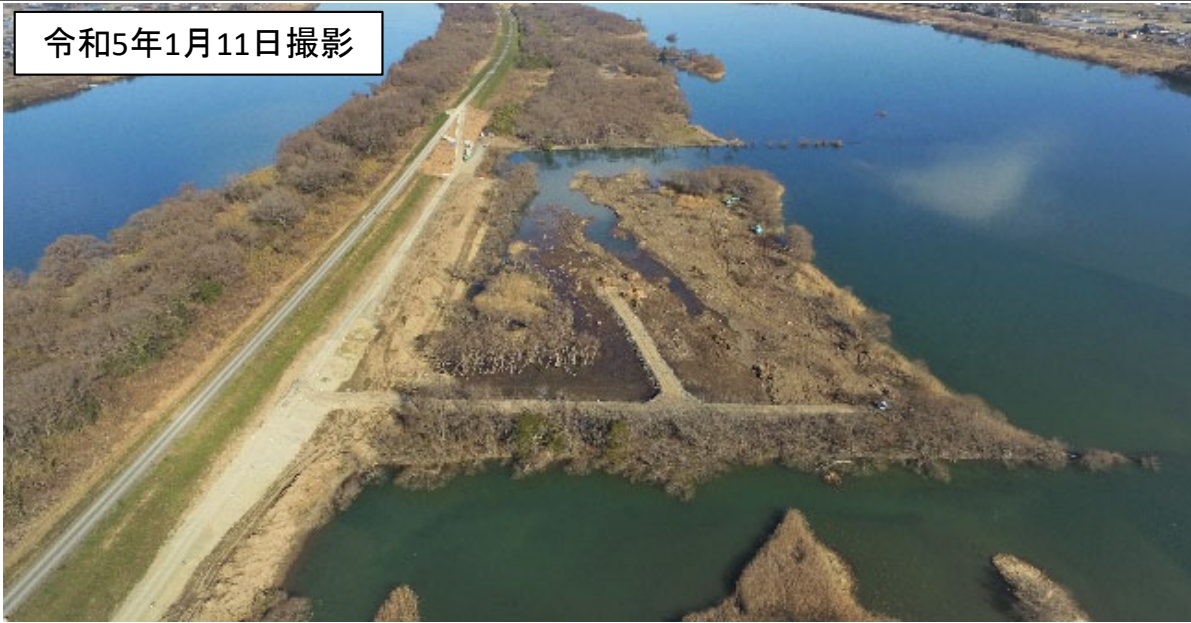
| | 工事前 | 工事中 |
|---|---|---|
| 下流から上流方向 | <div>令和4年10月31日撮影</div> | <div>令和5年1月11日撮影</div> |

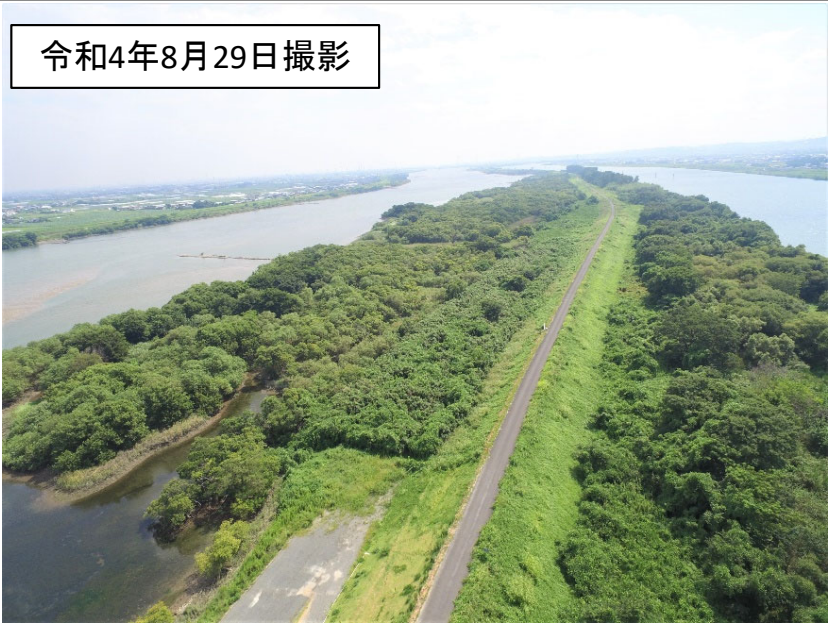
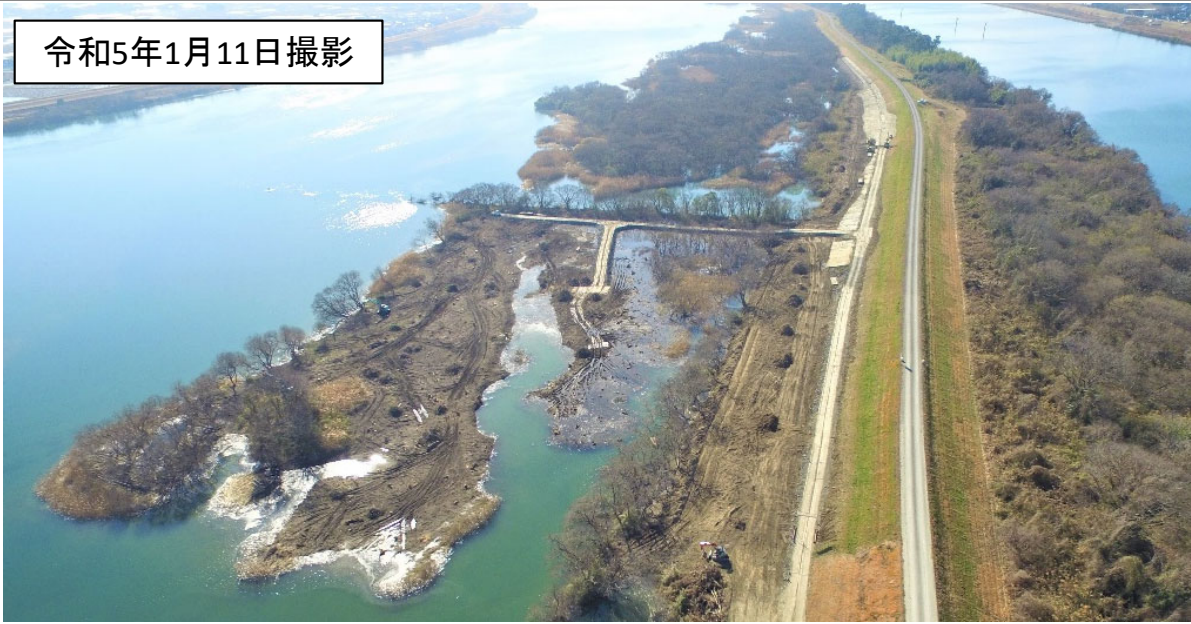
| | 工事前 | 工事中 |
|---|---|---|
| 上流から下流方向 | <div>令和4年8月29日撮影</div> | <div>令和5年1月11日撮影</div> |
