# 第18回 木曾三川下流域自然再生検討会

## 【令和7年度のモニタリング評価結果 及び令和8年度モニタリング計画】

国土交通省 木曾川下流河川事務所

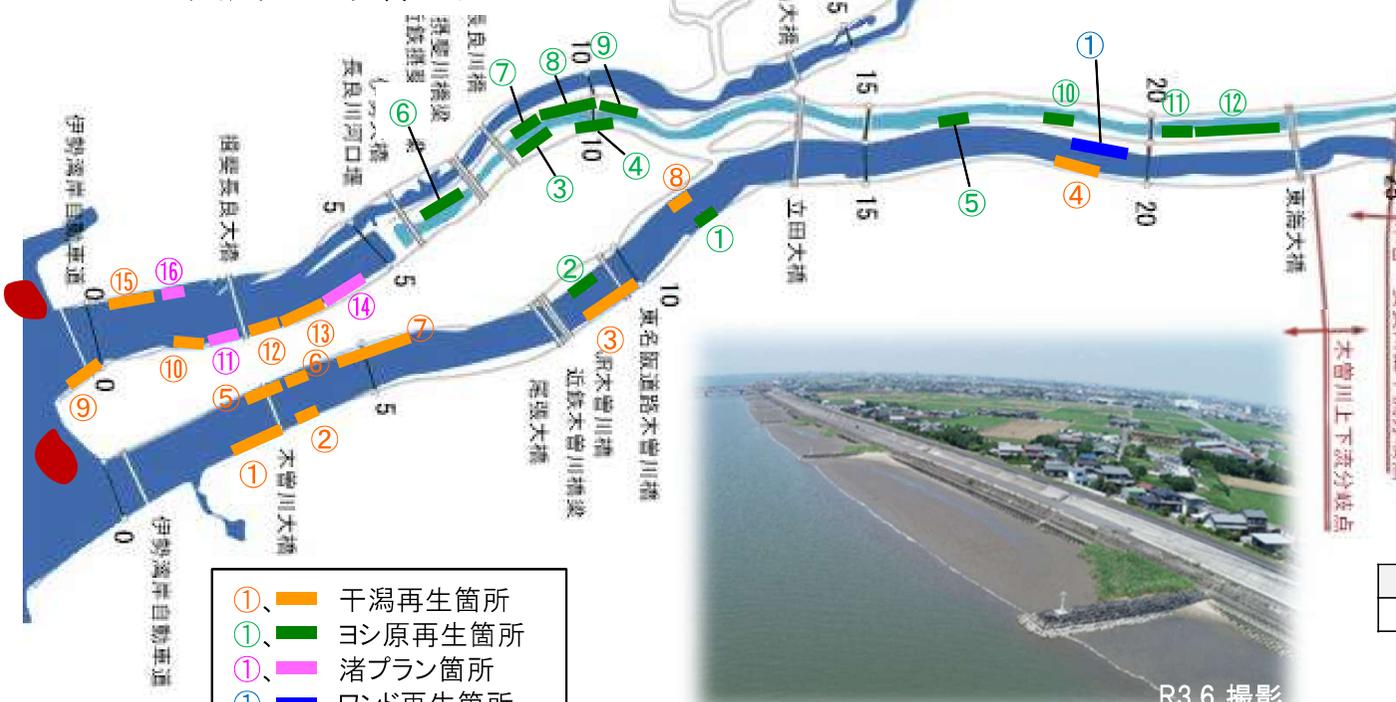
干潟(水制工・養浜):木曾川 源緑輪中地区

R3.6 撮影

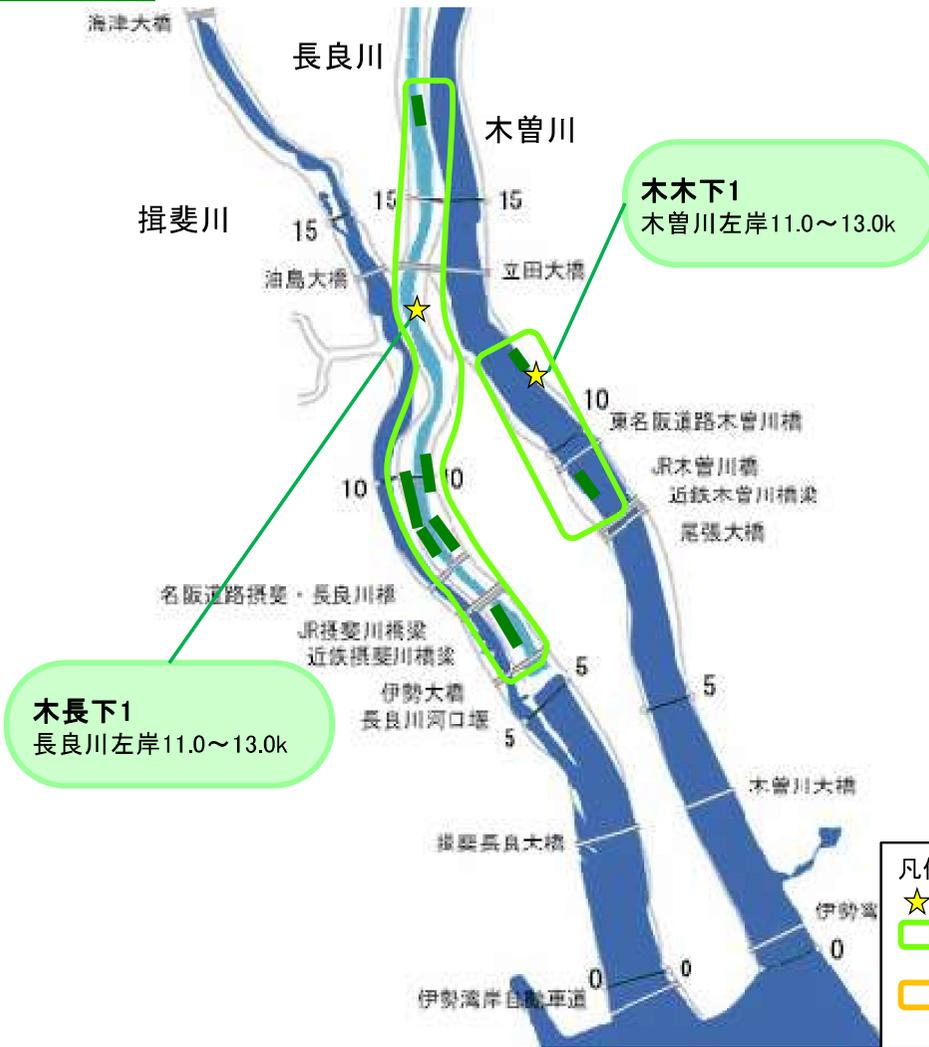
## ヨシ原

- 「木曾三川下流域自然再生計画書(変更案) R7」に沿って対照地区を選定した。
- 各調査地区の近傍に位置し自然状態のヨシ原／干潟が現存する河川水辺の国勢調査地点のうち、セグメント区分等の環境特性が類似すると考えられる箇所を選定した。
- 平成18年度以降の河川水辺の国勢調査結果を用いて、評価方法に沿った出現種数、生息密度をそれぞれ求めた。

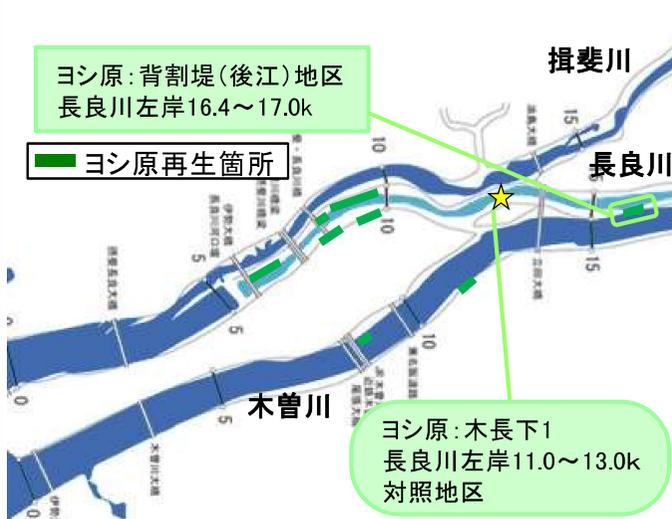
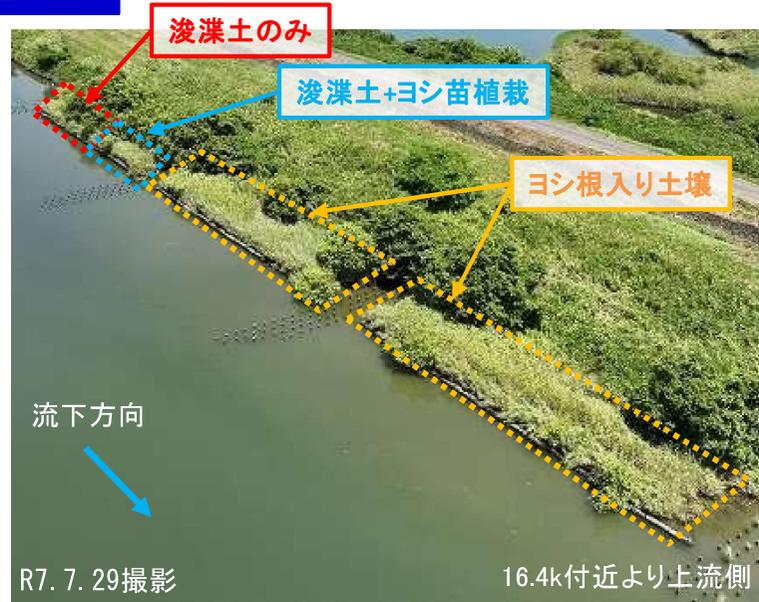
## 背割堤(後江)地区(H24、H28-29年度施工)

- ヨシの被度は短期1年以降、経年的に減少しており、**対照地区より低い**。
- 地盤高に大きな変化はなかったが、**陸域側にヤナギ類、再生箇所内にオギの侵入**がみられる。

- 対照地区と比較して、**底生動物、昆虫類、魚類の種数は同等**。
- R2年調査では、オオヨシキリが確認されていたが、R7年調査では確認されていない。
- 以上のことから、植生遷移によって**ヨシ原機能が低下**しており、生物の**生息・繁殖場として十分でない**と考えられる。

比較対象	【参考】事前調査との比較		中長期モニタリングの評価		
場の形成状況					
ヨシ (被度)	↘	短期1年と比較して、中長期の被度は減少。	↘	対照地区より被度は低い。	
生物の生息状況					
低次生物	底生動物 (カニ、エビ、貝類)	↗	短期1年と比較して中長期の種数は増加。 (8種→13種)	➡	中長期の種数(13種)は対照地区 (約10種)と同等。
	昆虫類 (トンボ類)	↗	短期1年と比較して中長期の種数は増加。 (4種→7種)	➡	中長期の種数(7種)は対照地区 (約7種)と同等。
高次生物	魚類 (フナ、メダカ、タナゴ類)	↗	事前調査と比較して中長期の種数は増加。 (1種→3種)	➡	中長期の種数(3種)は対照地区 (約2種)と同等。
	鳥類 (オオヨシキリ)	↘	オオヨシキリは確認されなかった。	↘	オオヨシキリは確認されなかつた。
評価	★★		★

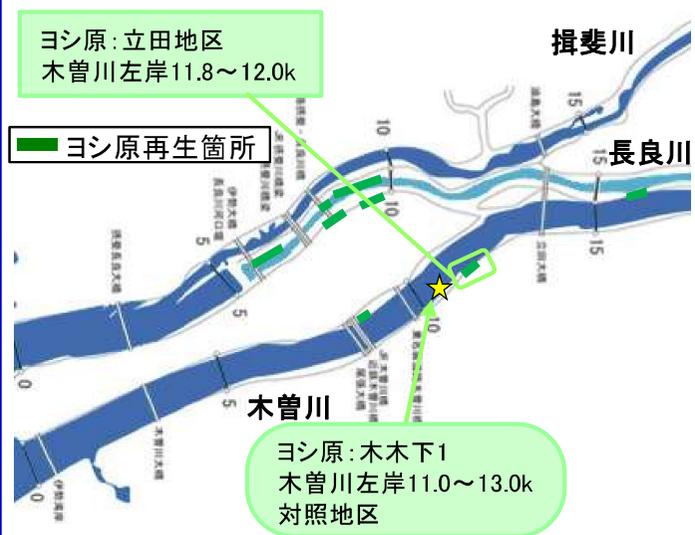
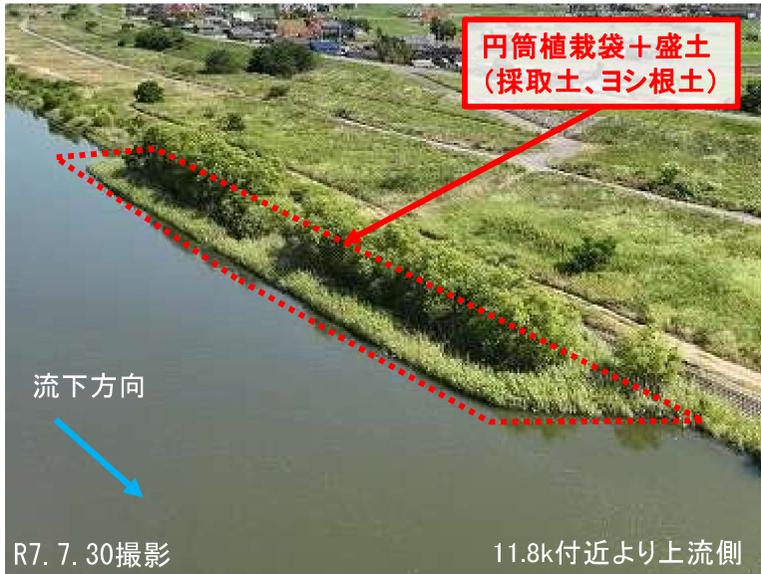
## 立田地区(H19年度施工)

- 造成直後よりヨシの被度が増加しているが、**对照地区より低い**。
- 陸域側はやや**地盤高が高くなる傾向**があり、**ヤナギ類やセイタカアワダチソウの侵入**がみられる。

- 对照地区と比較して、**底生動物、魚類の種数は同等**だが、**昆虫類は少ない**。
- R2年調査では、オオヨシキリが確認されていたが、R7年調査では確認されていない。
- 以上のことから、植生遷移によって**ヨシ原機能が低下**しており、生物の**生息・繁殖場として十分でない**と考えられる。

比較対象		【参考】事前調査との比較		中長期モニタリングの評価	
場の形成状況					
ヨシ (被度)		↗	造成直後と比較して、中長期の被度は増加している。(前回中長期からは減少)	↘	对照地区より被度は低い。
生物の生息状況					
低次生物	底生動物 (カニ、エビ、貝類)	↘	事前調査と比較して中長期の種数は減少。(15種→10種)	→	中長期の種数(10種)は对照地区(約9種)と同等。
	昆虫類 (トンボ類)	→	短期1年比較して中長期の種数は同等。(4種)	↘	中長期の種数(4種)は对照地区(5種)より少ない。
高次生物	魚類 (フナ、メダカ、タナゴ類)	↘	事前調査と比較して中長期の種数は減少。(2種→1種)	→	中長期の種数(1種)は对照地区(約1種)と同等。
	鳥類 (オオヨシキリ)	↘	オオヨシキリは確認されなかった。	↘	オオヨシキリは確認されなかった。
評価		★★		★

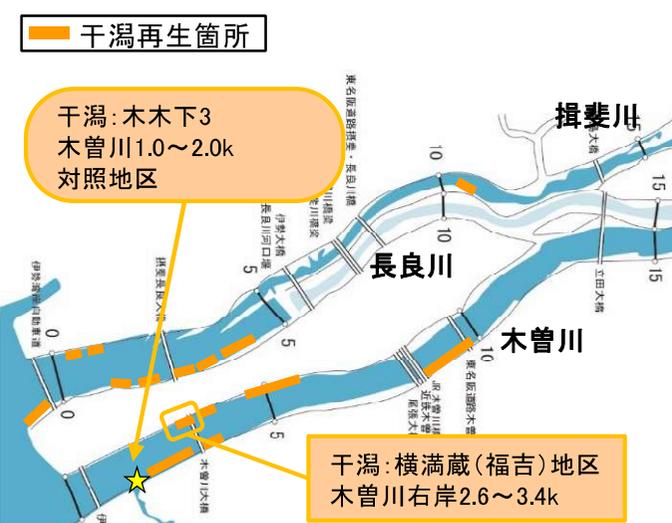
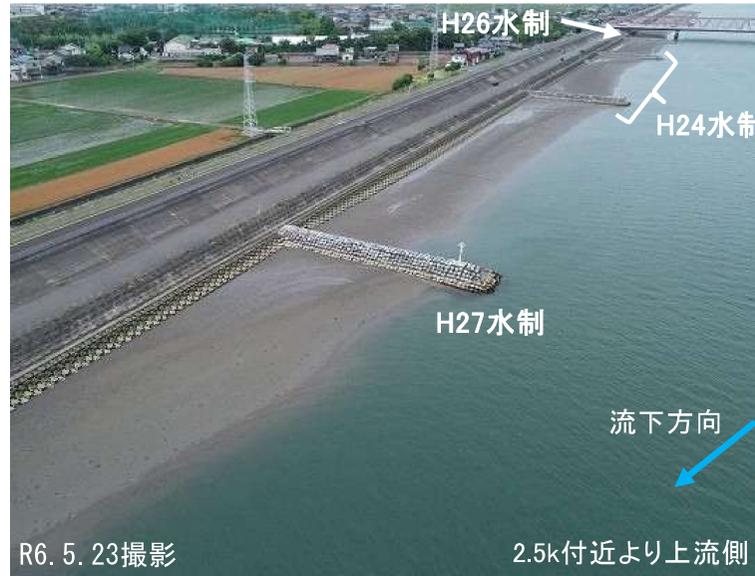
## 横満蔵(福吉)地区(H24、H26-27年度施工)

- 整備後、干潟長が増加し、中長期も大きな変化はなかった。
- 干潟は**継続して維持**されている。

- 対照地区と比較して、底生動物のうち**ゴカイ類の個体数と魚類の種数は少ない**が、**ヤマトシジミの個体数は多い**。
- また、鳥類の種数は事前調査と比較して多い。
- 以上のことから、生物の生息場として**機能している**と考えられる。

比較対象	【参考】事前調査との比較		中長期モニタリングの評価		
場の形成状況					
測量 (干潟長)	➡	整備後に干潟長が35m前後まで増加し、維持されている。	—		
生物の生息状況					
低次生物	底生動物 (ヤマトシジミ)	➡	事前調査と比較して個体数は増加。	➡	個体数は対照地区より多い。
	底生動物 (ゴカイ類)	➡	事前調査と比較して個体数は減少。	➡	個体数は対照地区より少ない。
高次生物	魚類 (ハゼ、カレイ類)	➡	事前調査と比較して中長期の種数は減少。(7種→3種)	➡	中長期の種数(3種)は対照地区(約5種)より少ない。
	鳥類 (シギ、チドリ、サギ類)	➡	事前調査と比較して中長期の種数は増加。(3種→5種)	➡	左記の評価を採用
評価	★★★		★★★

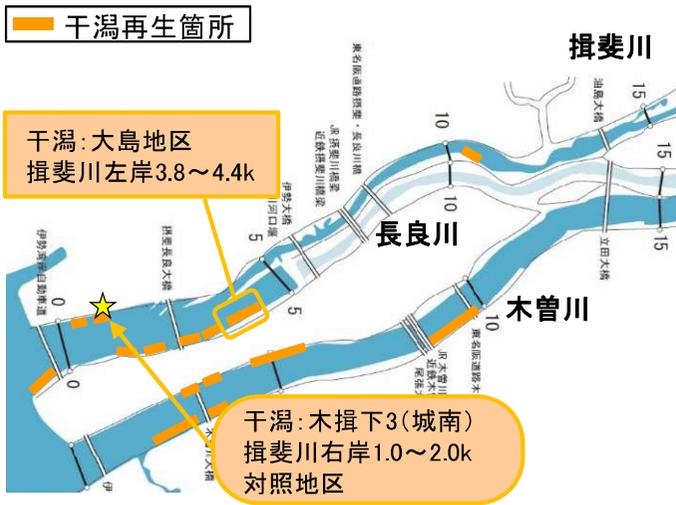
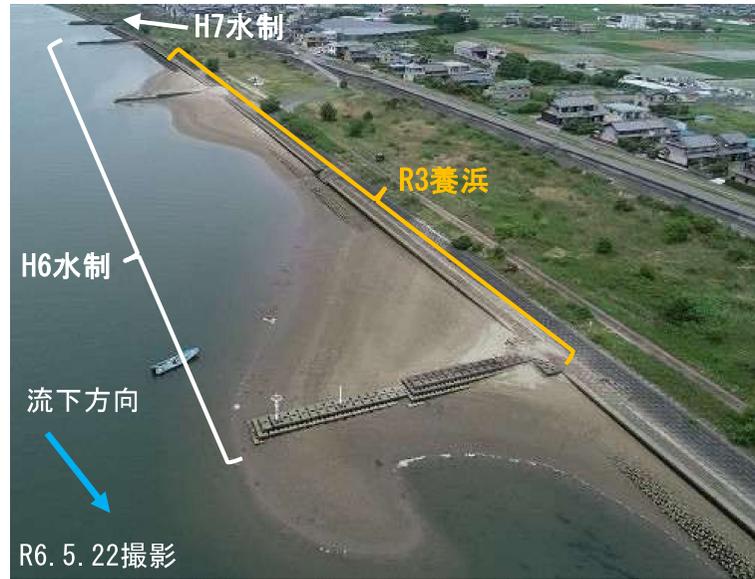
## 大島地区(H6-9、R3年度施工)

- 養浜後により干潟長が増加し、**干潟が形成**されている。
- 養浜後、やや投入土砂の形状に変化があるものの、干潟は**維持**されている。

- ヤマトシジミの個体数は、前回中長期調査や養浜後1年と比較して減少しているが、対照地区より多い。
- ゴカイ類の個体数は、前回中長期調査や養浜後1年比較して増加しており、対照地区よりも多い。
- 以上のことから、生物の生息場として**機能**していると考えられる。

比較対象	前回中長期調査 (R1年:養浜前)との比較		対照地区との比較	
場の形成状況				
測量 (干潟長)	➡	前回中長期調査と比較して、養浜後、養浜箇所では干潟長が増加。	—	—
底質 (粒度組成、強熱減量、COD、全硫化物)	➡	前回中長期調査と比較して、養浜後、泥分率はやや減少。強熱減量、CODは同等で、水産用水基準を満たしている。	—	—
生物の生息状況				
底生動物 (ヤマトシジミ)	➡	前回中長期調査と比較して、養浜後、個体数は減少。	➡	対照地区より個体数は多い。
底生動物 (ゴカイ類)	➡	前回中長期調査と比較して、養浜後、個体数は増加。	➡	対照地区より個体数は多い。
評価	(★★★)		(★★★★)

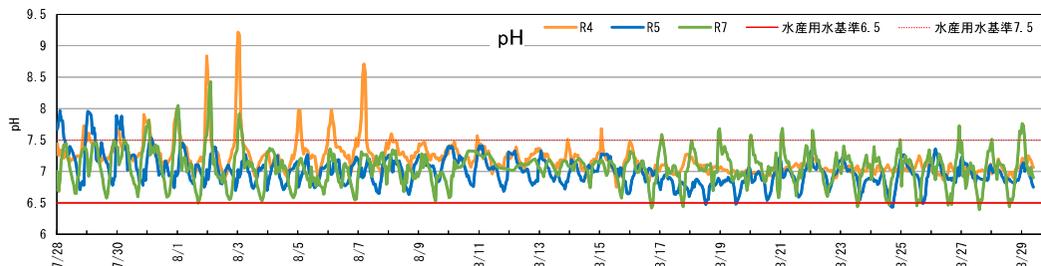
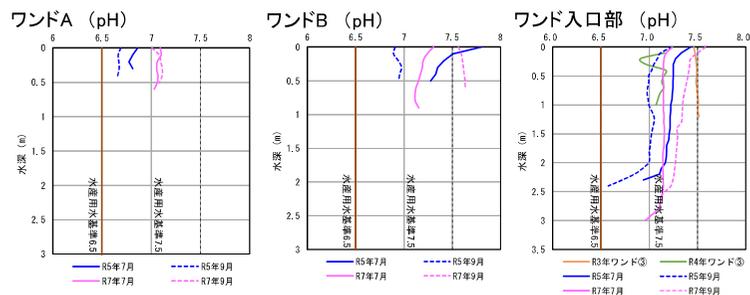
- 連続観測では、DOは概ね3~10mg/Lの範囲で変動しており、事前調査時よりやや低く、pHは6.5~8.0の範囲で事前調査と同程度であった。
- 鉛直分布では、ワンドBでpHがやや高く、9月調査時は水産用水基準(7.5)を超過した以外は概ねワンドAとBで大きな変化はなかった。

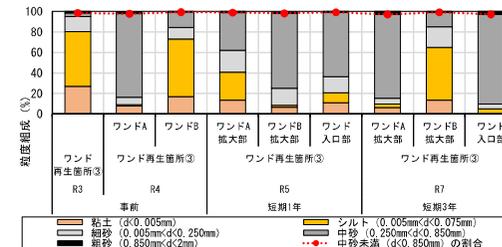
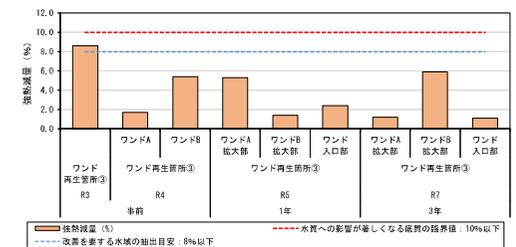
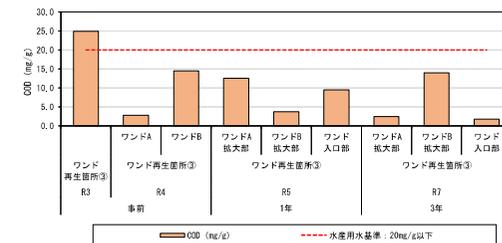
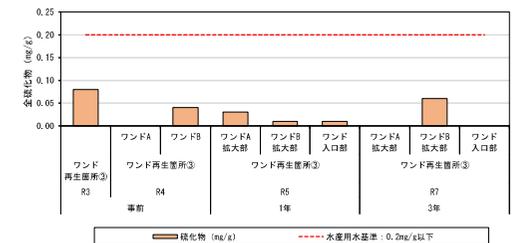
- ワンドAは中砂分の割合が最も高く(約82%)、CODや全硫化物の値は低い。
- ワンドBはシルト分の割合が最も高く(約52%)、水産用水基準を満たしているものの、CODや全硫化物の値が他地点よりも高く、強熱減量の値も高い。
- 酸化還元電位はワンドBが最も低く他地点と比較してやや嫌気性の環境となっていた。

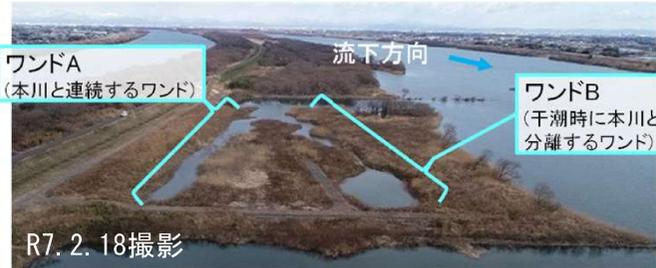
## 塩田地区ワンド再生箇所③(R3-4年度 施工)

- 整備後、ワンドBで沈水植物群落(クロモ群落)、水際でヨシ群落が安定して確認された。
- 樹木伐採後、短期1年は一年生草本群落が優占していたが、短期3年では、ヤナギ類の再繁茂が確認された。

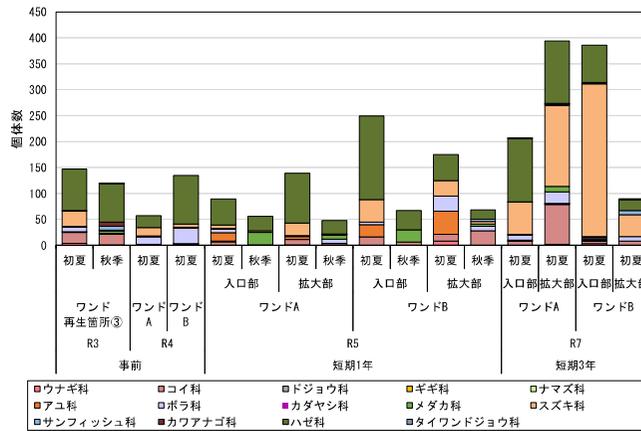
- 事前調査と比較して、短期3年はワンドA、ワンドBともに小型の魚類や幼魚の個体数が増加した。
- 確認されたタナゴ類は、外来のタイリクバラタナゴのみであった。

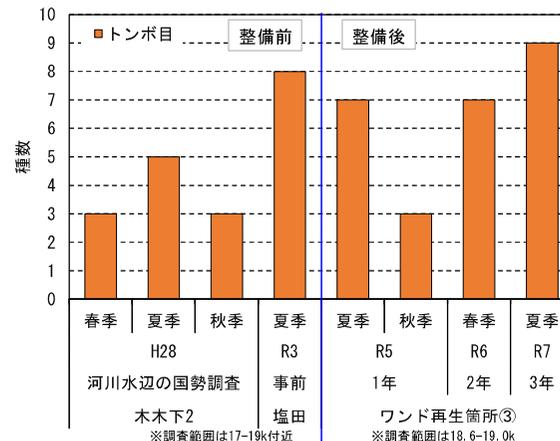
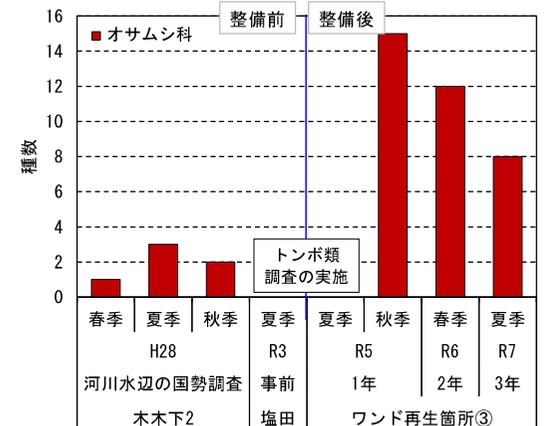
- トンボ目の確認種数は、整備後、H28年の河川水辺の国勢調査や事前調査※と比較して増加した。
- 地表徘徊性の昆虫であるオサムシ科の種は、H28年の河川水辺の国勢調査時と比較して種数が大きく増加したが、整備1年目以降、減少傾向にある。
- 整備によって草地が増えたことで、徘徊性昆虫が増加したが、今後、ヤナギ類の再繁茂により種数が減少する可能性も考えられる。

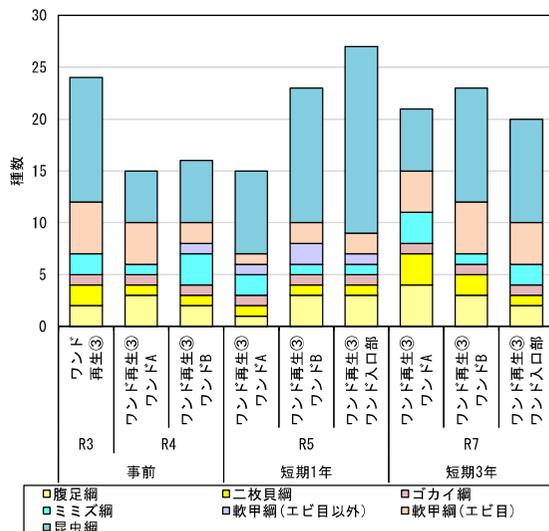
- 水路掘削を行ったワンドA及びワンドBで、タナゴ類の産卵母貝となる二枚貝(イシガイ科)が確認された。
- 短期3年は、ワンドAでは貝類の種数がやや多く、ワンドBでは昆虫類の種数が多かった。

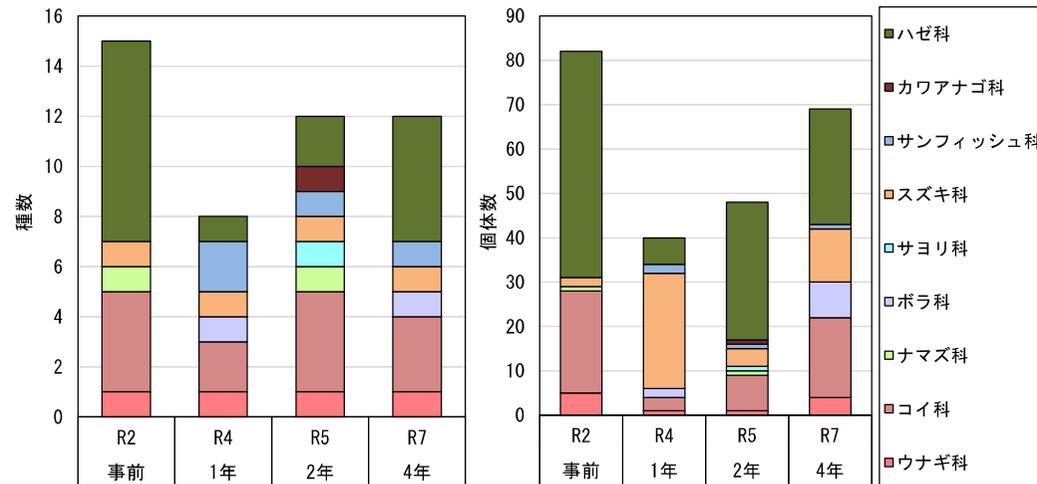
分類群別確認種数・個体数

- 整備箇所周辺で行った事後4年調査では、ギンブナ等の4目6科12種が確認された。
- 整備前後ではコイ科やハゼ科の確認種数や個体数が減少したが、**事前調査以降確認されていなかった種が確認**されるなど、確認種数、個体数ともに**回復傾向**がみられた。
- ハゼ科は、**砂礫底を好む種**の個体数が**やや増加**した。

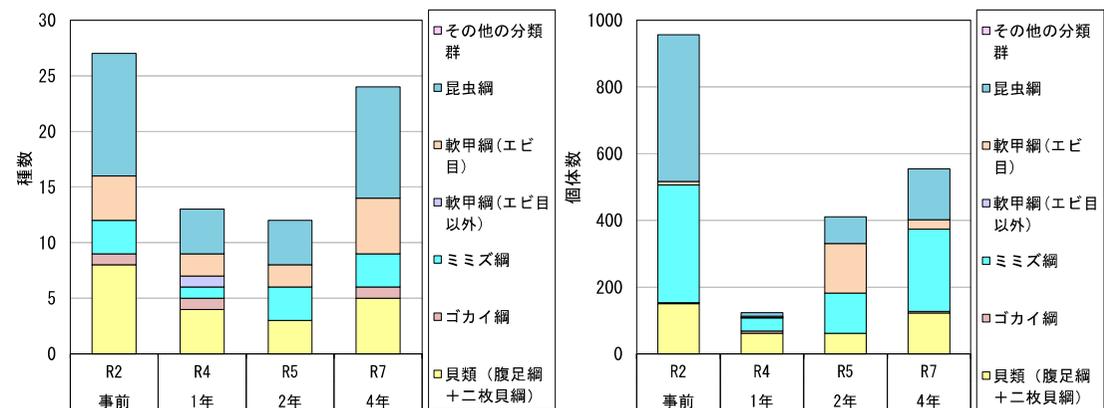
分類群別確認種数・個体数

- 整備箇所周辺で行った事後2年調査では、ヒメタニシ等6綱11目19科24種が確認された。
- 事前調査と比較して、各分類の**確認種数に回復傾向**がみられた。
- 個体数でも、昆虫綱は少ないものの、概ね各分類で**回復傾向**がみられた。
- 石の下やその間隙、ヨシ帯を隠れ場とするエビ目の種数が増加**した。
- 特定外来種のカワヒバリガイが確認された。

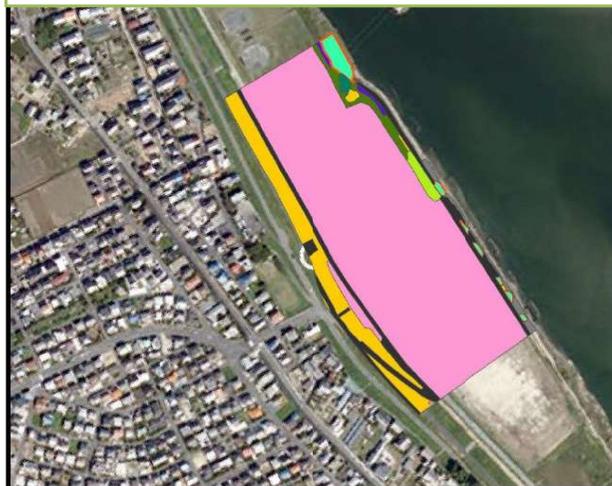
押付地区(木曾川右岸8.8～9.2k) : 1,581m<sup>2</sup>  
R2年モニタリング評価 ★

- 今後、令和3～4年度に取得した三次元点群測量データから算出した干潟面積を基準として、干潟再生地区における場の形成状況の評価を行う。今後、定期縦横断測量で三次元点群測量が行われるため、令和8年度以降に干潟面積を集計・評価することを想定している。
- 干潟面積は、朔望平均干潮位(T.P.-1.4m)～朔望平均満潮位(T.P.1.2m)の投影面積とし、再生地区内に整備された水制の上下100m程度の範囲を算出した。
- 三次元点群測量データを確認した結果、鎌ヶ地地区では水制周辺に広く安定して干潟が形成されているのが確認でき、干潟周辺の河床の形状も確認できた。
- 代表地区に選定されなかったヨシ原再生地区では、河川環境基図を用いてヨシ群落面積を算出し、ヨシの生育状況の評価する。
- 押付地区では、水際に小規模なヨシ群落が存在するが、ヨシ群落の面積は全体面積※に対して12%程度であり、対照地区の約48%より少なかった。

ヨシ群落面積の算出結果(令和4年度河川環境基図データ)

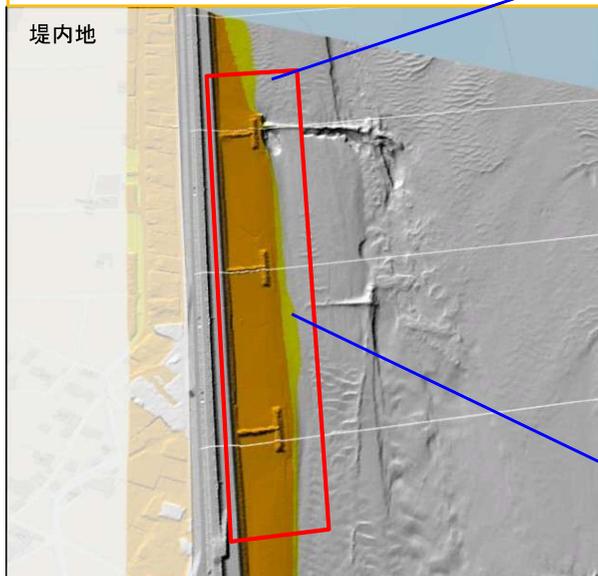
鎌ヶ地地区(木曾川右岸3.4～3.8k) : 26,293m<sup>2</sup>  
H31年モニタリング評価 ★★★★★

干潟面積の算出結果(令和3-4年三次元点群測量データ)

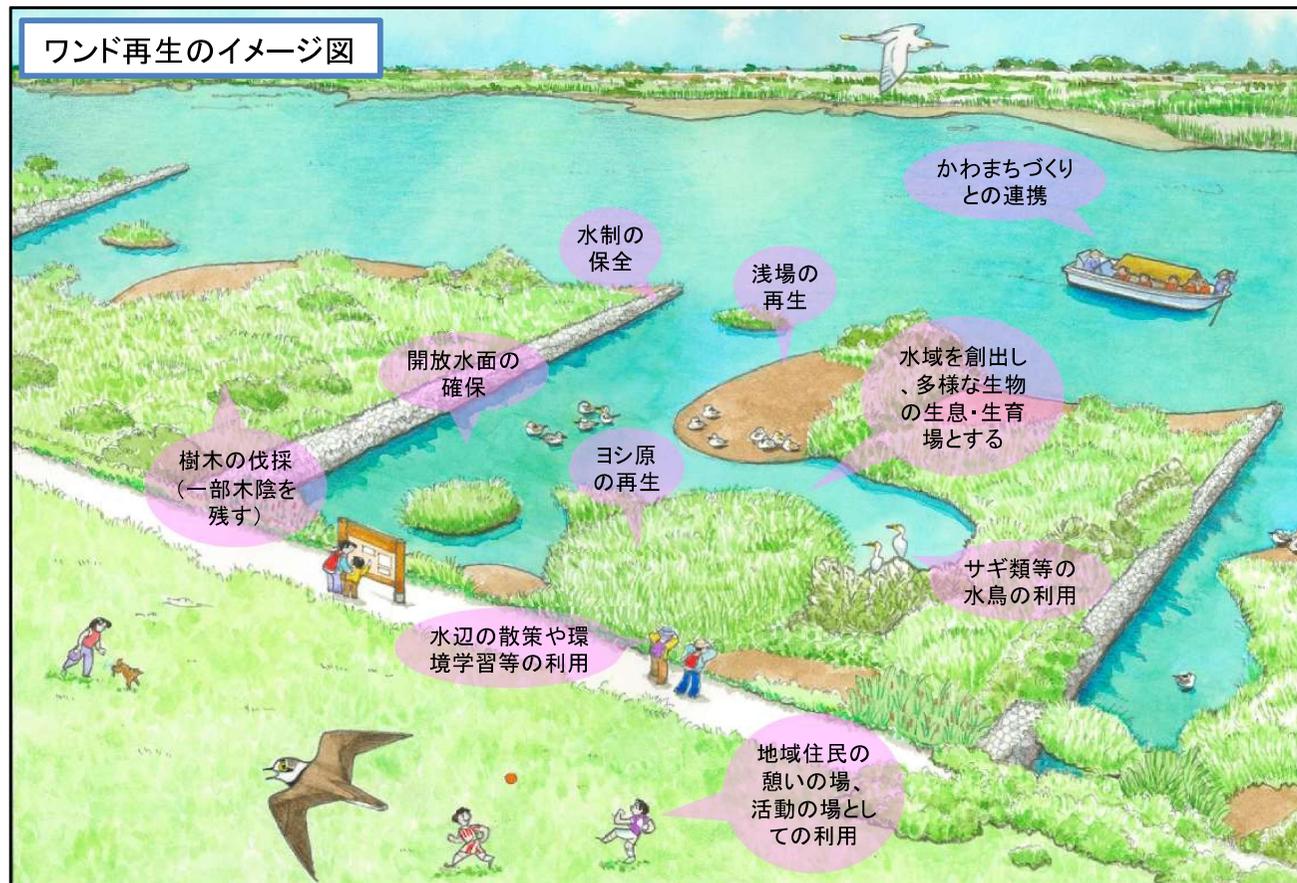
- **環境面**：樹木の繁茂等により単一化した環境に対して、ケレップ水制により形成された地形や感潮域としての特徴（潮汐による水位変動等）を活かし、多様な生物の生息・生育場を確保できるようなワンド環境を創出。
- **利用面**：堤防沿いの散策路やケレップ散策を想定するとともに、環境学習の場として子供が近付くことができる水辺を創出。
- **維持管理面**：水際およびワンド周辺のヤナギ等の樹木を伐採し、ヨシ原や干潟の拡大を目指すとともに、伐採後の再繁茂抑制を実施。

- ✓ 水際湿地の陸地化・樹林化を抑制し、ヨシ原等の湿性植物群落が生息できる場を整備
- ✓ ワンド等の緩やかな流れの場を必要とする在来魚類や二枚貝類等の生物が生息・繁殖環境として利用できる基盤環境を再生

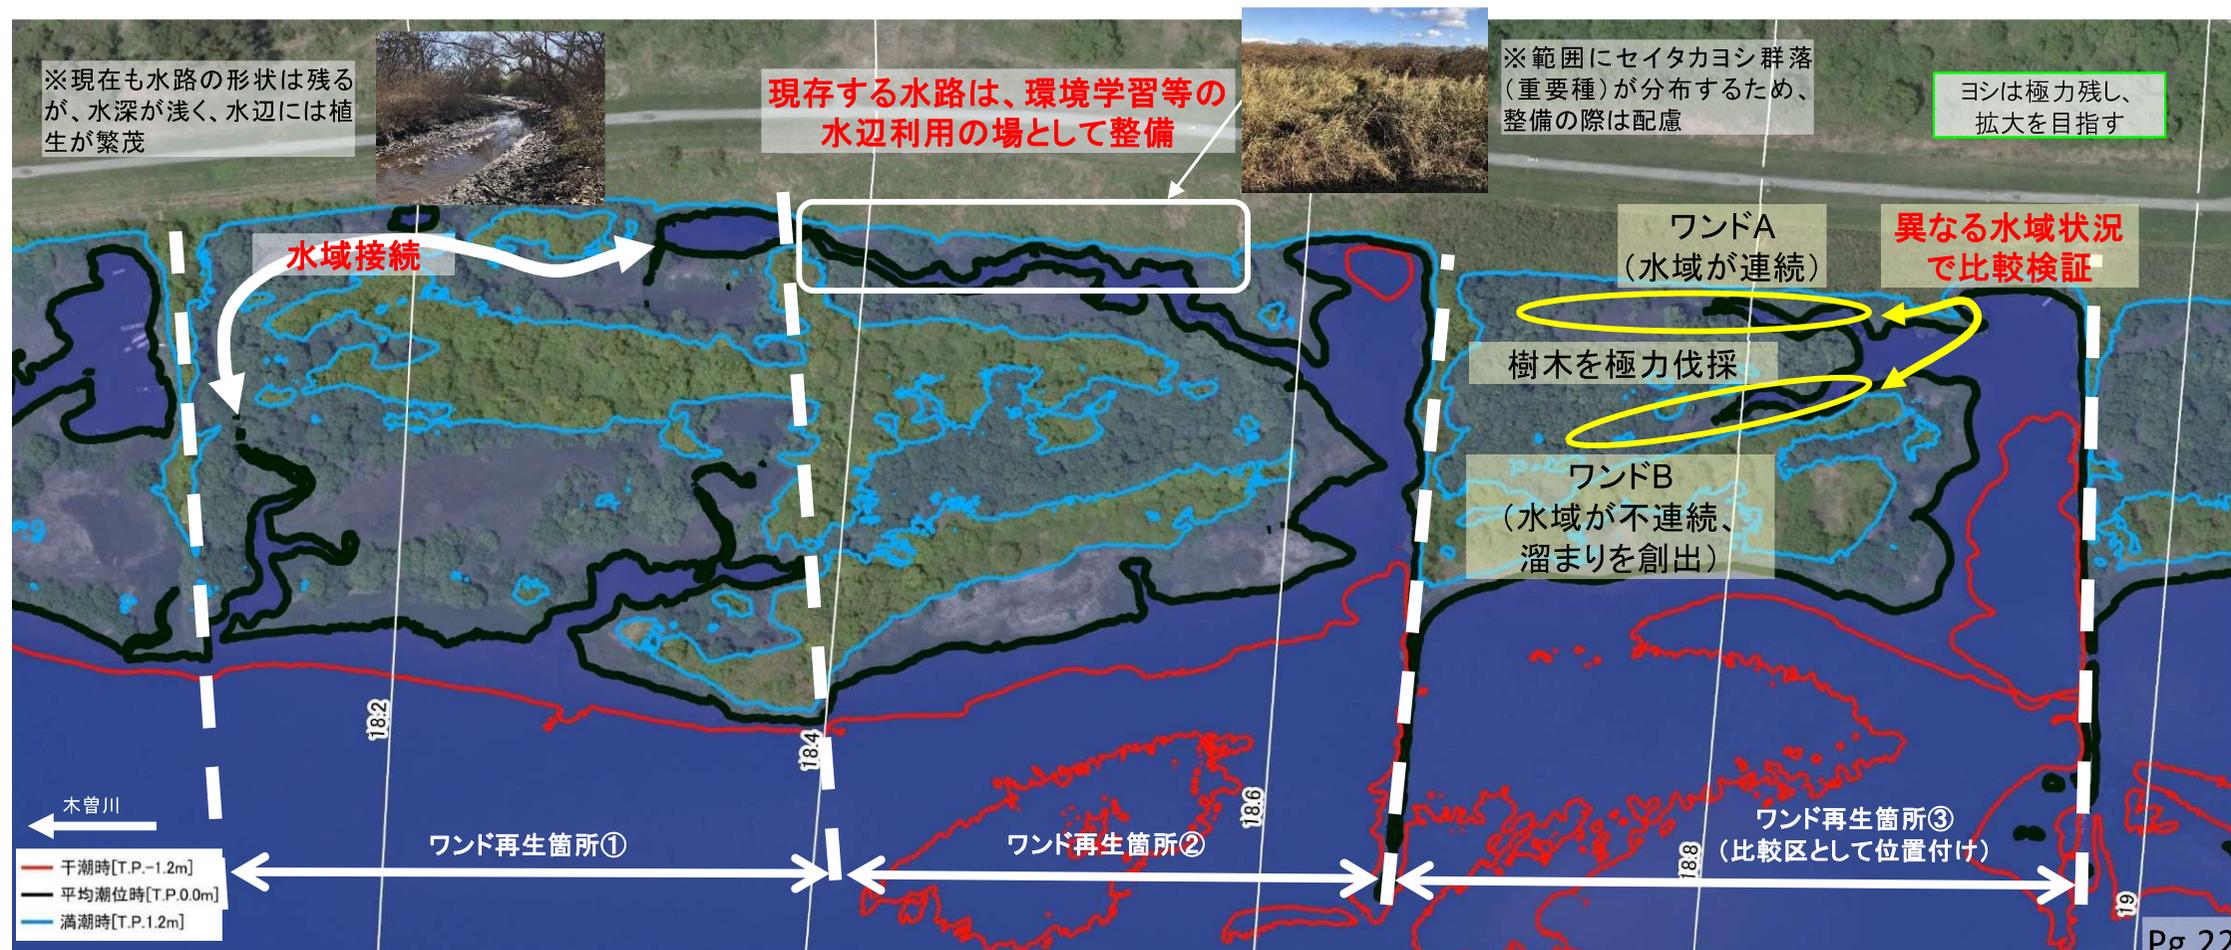
### ワンド再生箇所③(比較区として位置付け)

- 比較区として、**集中的にモニタリング**を行い、ワンド再生による効果を把握、今後のワンド再生の事業に資するものとする。
- 現状の2つのワンドに対し、**ワンドAでは、平均潮位程度で水域が連続するように現状のワンドを掘削する。ワンドBでは、満潮時に現状のワンドと接続するように溜まりをつくり**、水域が不連続な場を創出する。これらのワンドの比較により、水域の連続性や深みの変化による環境の差異を検証する。
- ワンドは①②と同様に、**緩傾斜で掘削、ヤナギを伐採**するとともに、ワンド間の場でもヤナギ等の樹木を極力伐採し、**伐採後の遷移過程を把握・検証**する。
