渇水対策支部を解散しました。

～木曽川水系の流況が回復しました。～

木曽川水系の河川の状況(6月15日時点)

木曾川水系の渇水概要(6月15日時点)

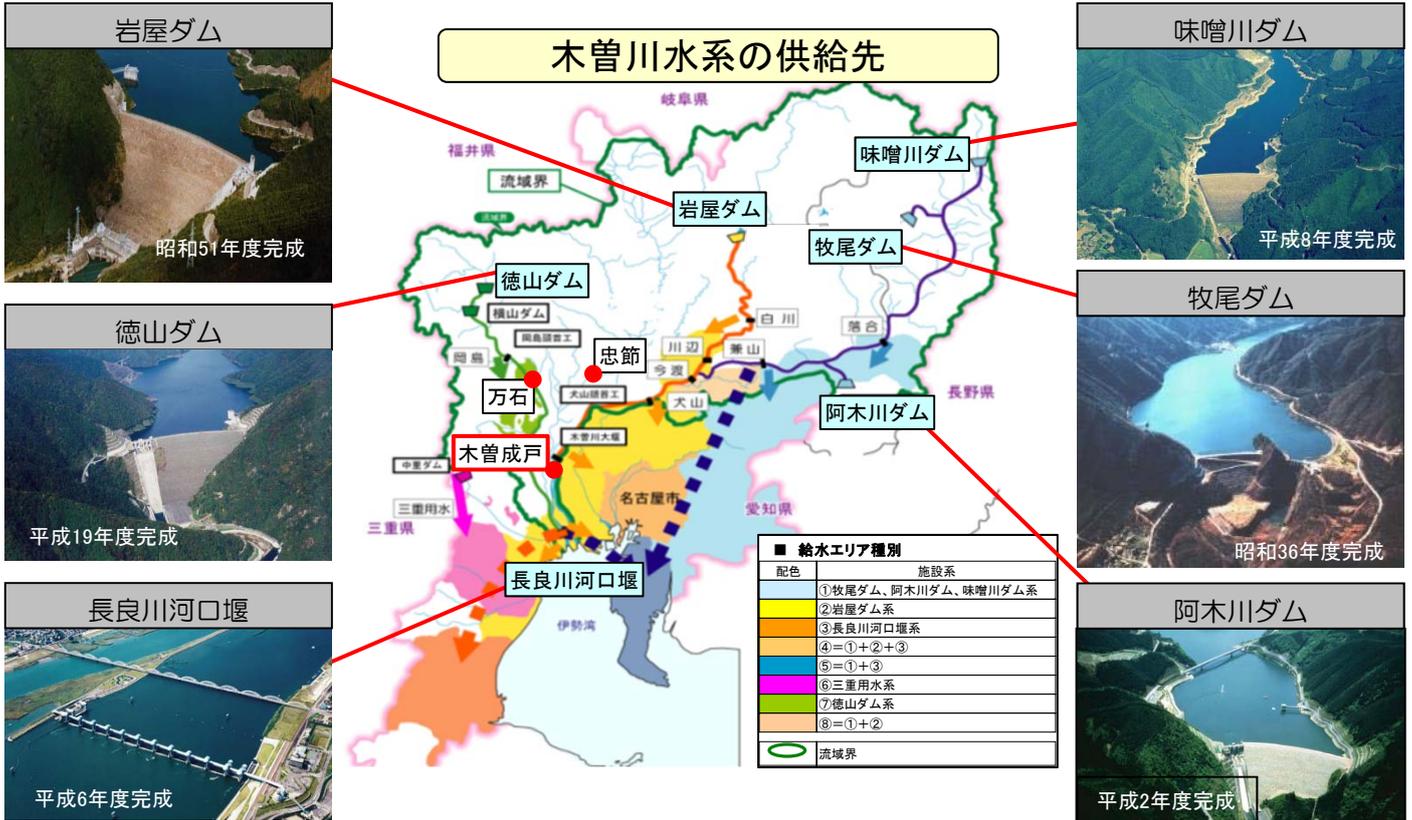
木曽川成戸地点(羽島市)では、5月30日以降、渇水目安となる流量(50m³/s)を下回った状態が継続し、6月7日には、確保流量30m³/sを下回る可能性が生じたことから、6月9日までの3日間において、上流の阿木川ダム・味噌川ダムから延べ約280万m³の補給(増量放流)を行い、概ね30m³/sを確保しました。

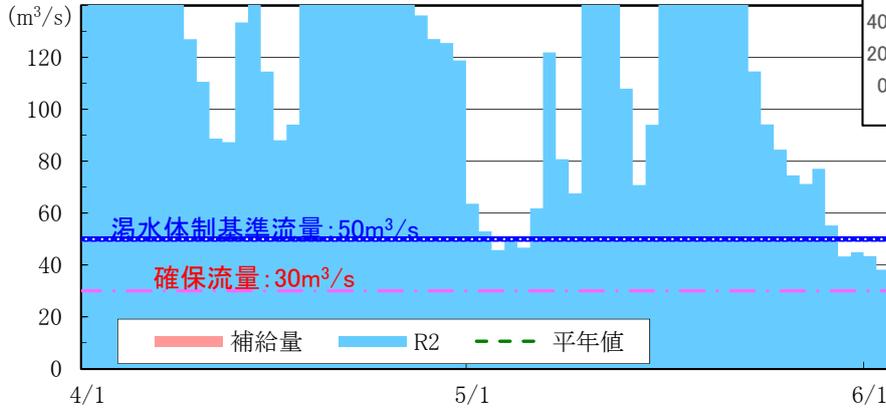
木曾成戸地点流量

木曾川 河川流況状況〔速報値〕

流況の回復

6/7~6/9で延べ
280万m³を補給

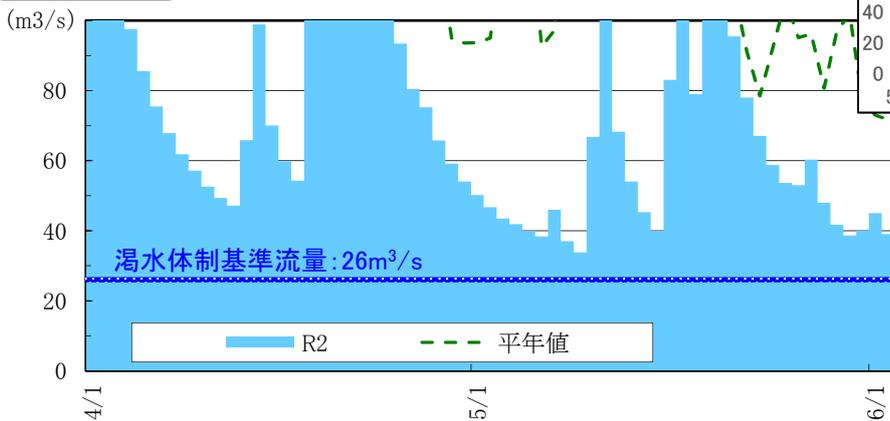
忠節地点流量

長良川 河川流況状況〔速報値〕

流況の回復

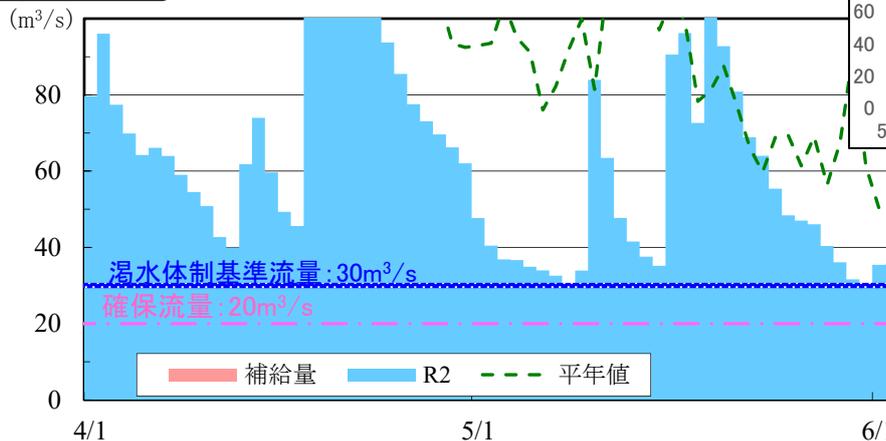
万石地点流量

揖斐川 河川流況状況〔速報値〕

流況の回復
