## 地盤沈下沈静化も、高まる自然災害に備えて継続的な観測・監視が必要 ～令和4年における濃尾平野の地盤沈下状況等とりまとめ～

【概要資料】 令和4年における濃尾平野の地盤沈下の状況

# 【概要資料】 令和4年における濃尾平野の地盤沈下の状況

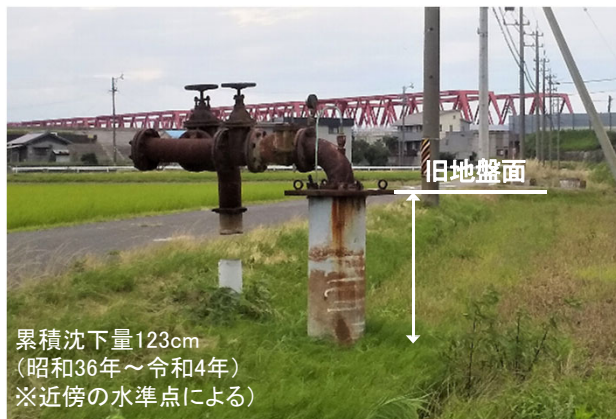
井戸の抜け上がり状況(三重県桑名郡木曾岬町)  
(令和3年6月撮影)

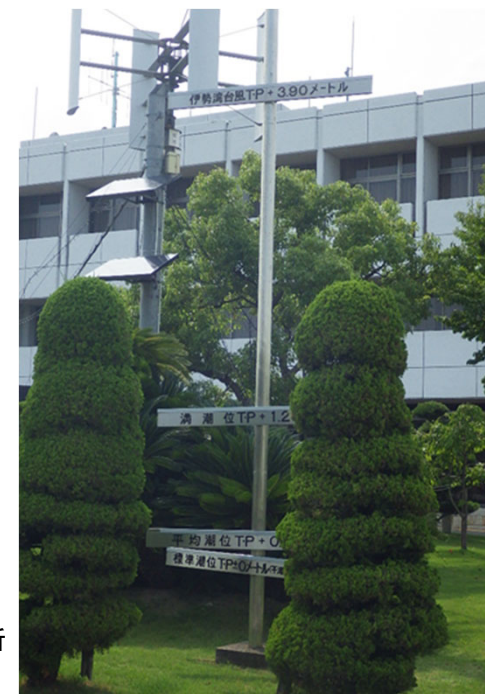
伊勢湾台風時の水位及び潮位の表示  
(長島地区市民センター)  
※旧三重県桑名市役所長島町総合支所  
(平成26年7月撮影)
