## 令和8年9月8日からの出水において発揮された 庄内川（土岐川）のこれまでの河川整備等による効果等 （速報値・推定値）

前線や熱帯低気圧の影響による令和8年9月8日からの大雨における  
庄内川(土岐川)出水状況について  
【第2報】

# 前線や熱帯低気圧の影響による令和8年9月8日から大雨における出水状況

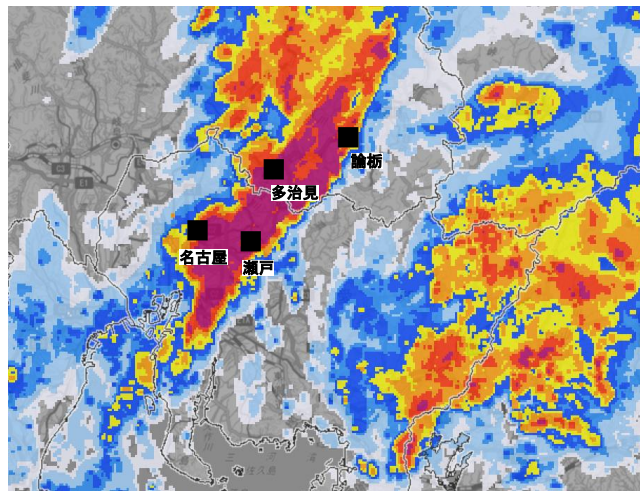
9月8日16時50分 レーダー雨量  
出典：気象庁WEBページ

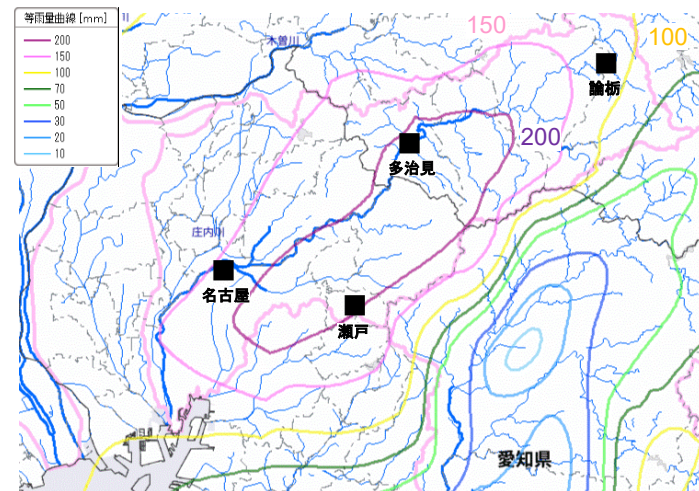
等雨量曲線図 9月8日9時～9月9日9時  
出典：統一河川情報

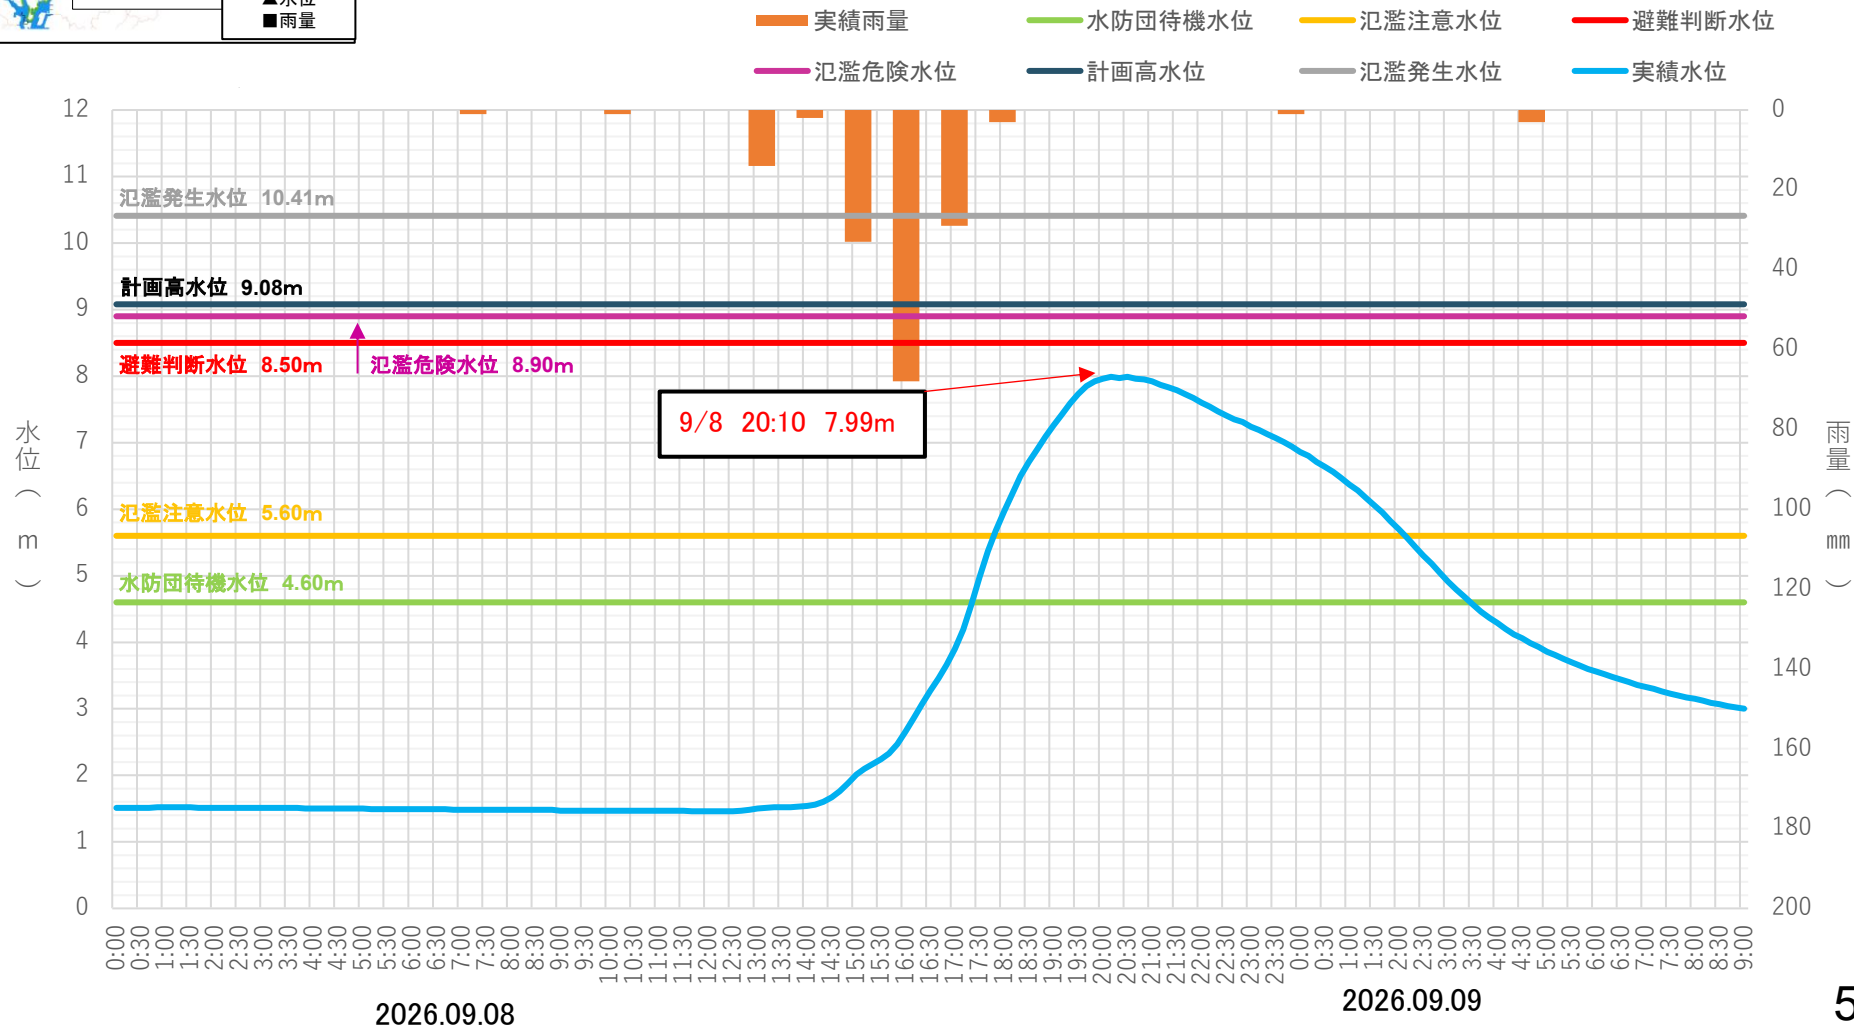
びわじま  
枇杷島水位観測所の実績水位と名古屋雨量観測所の実績雨量

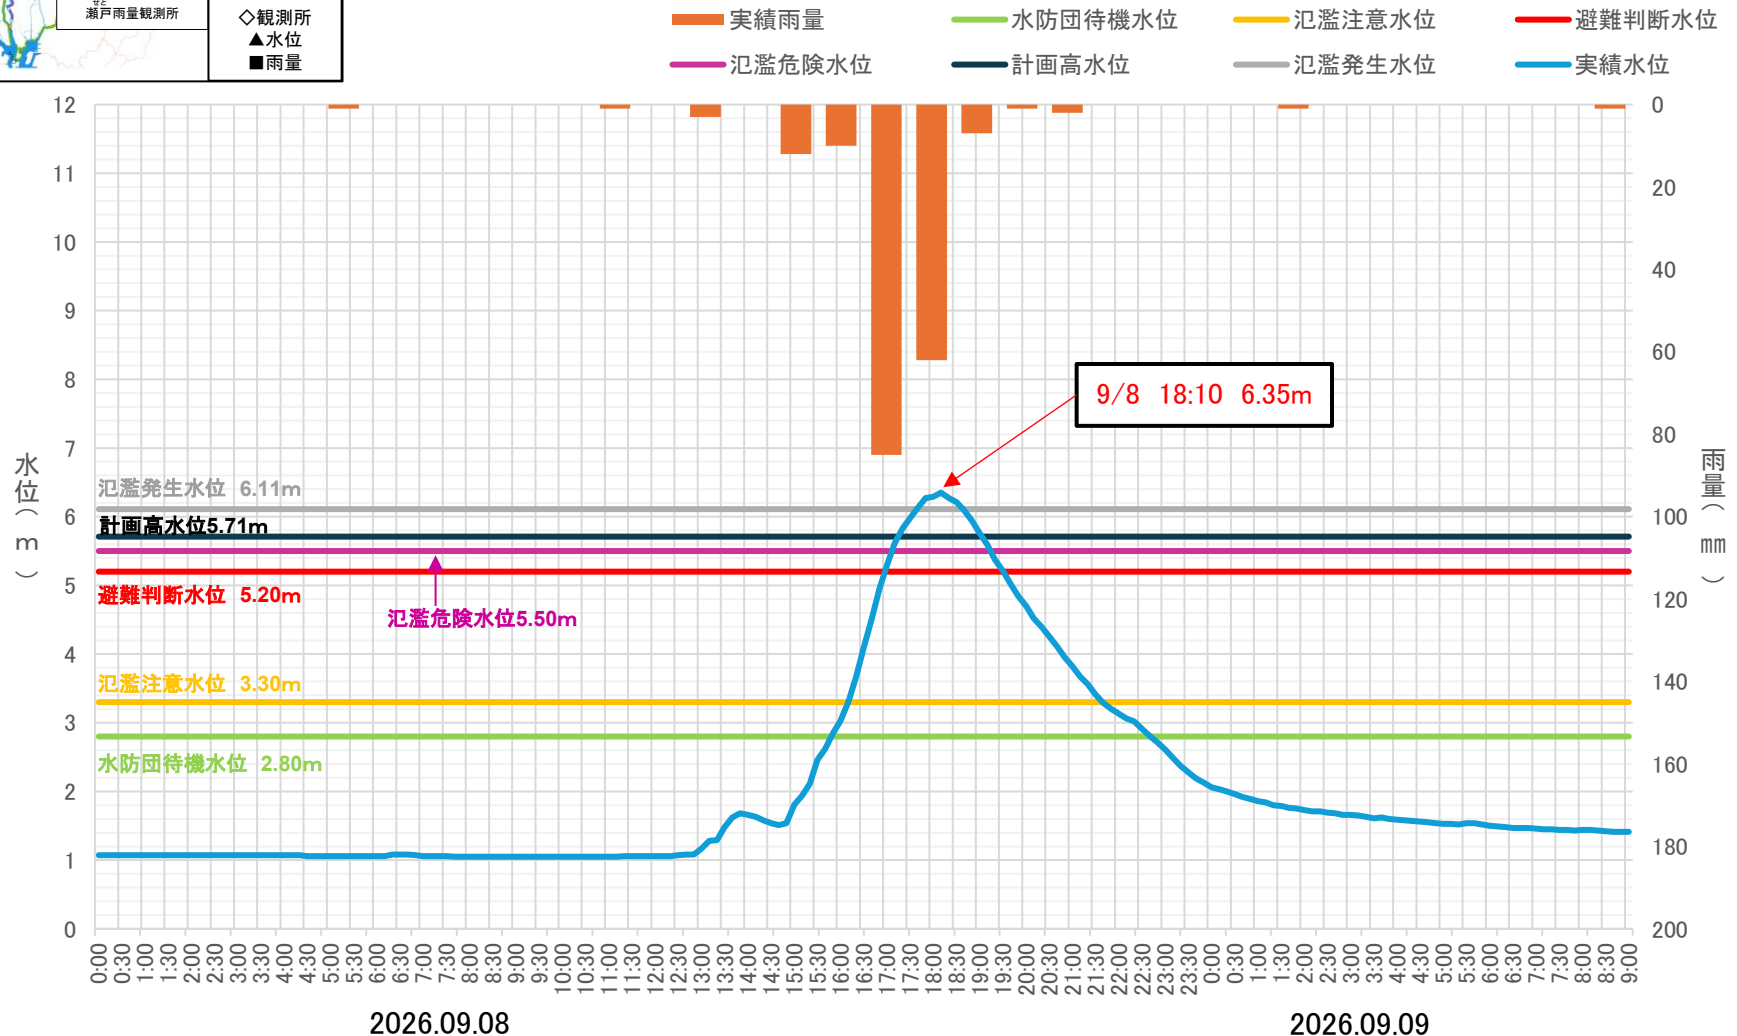
瀬古水位観測所の実績水位と瀬戸雨量観測所の実績雨量

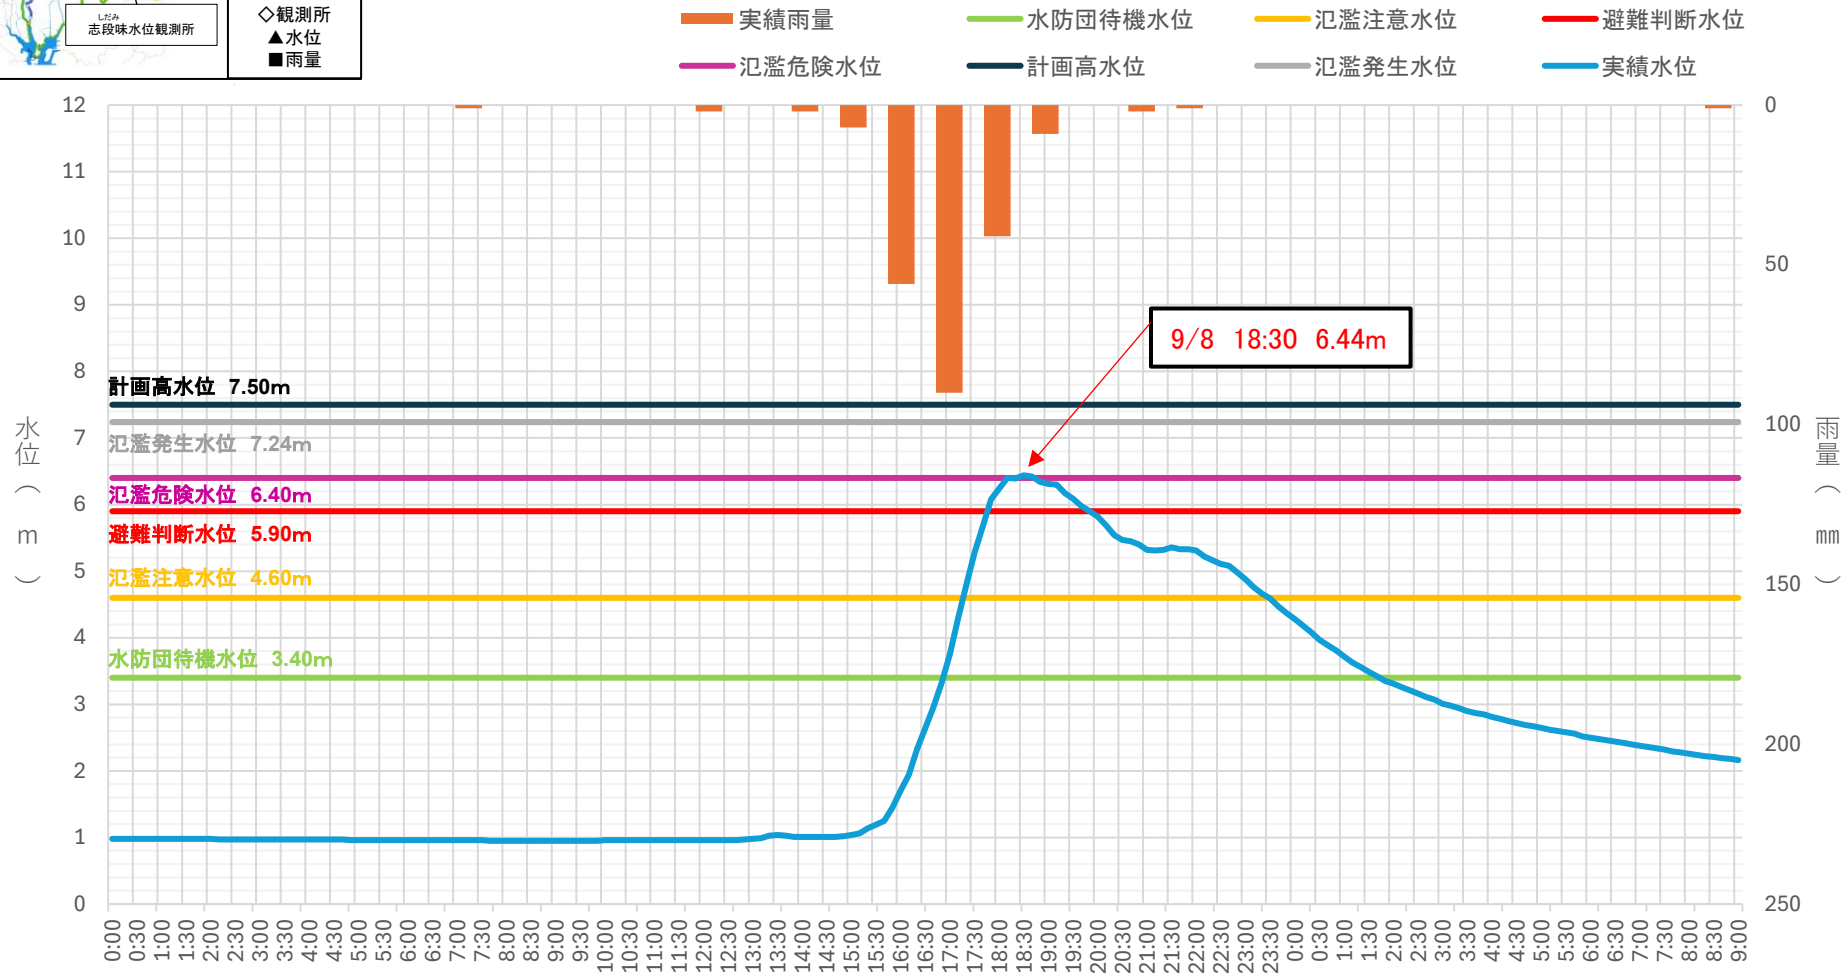
しだみ 志段味水位観測所の実績水位と多治見雨量観測所の実績雨量

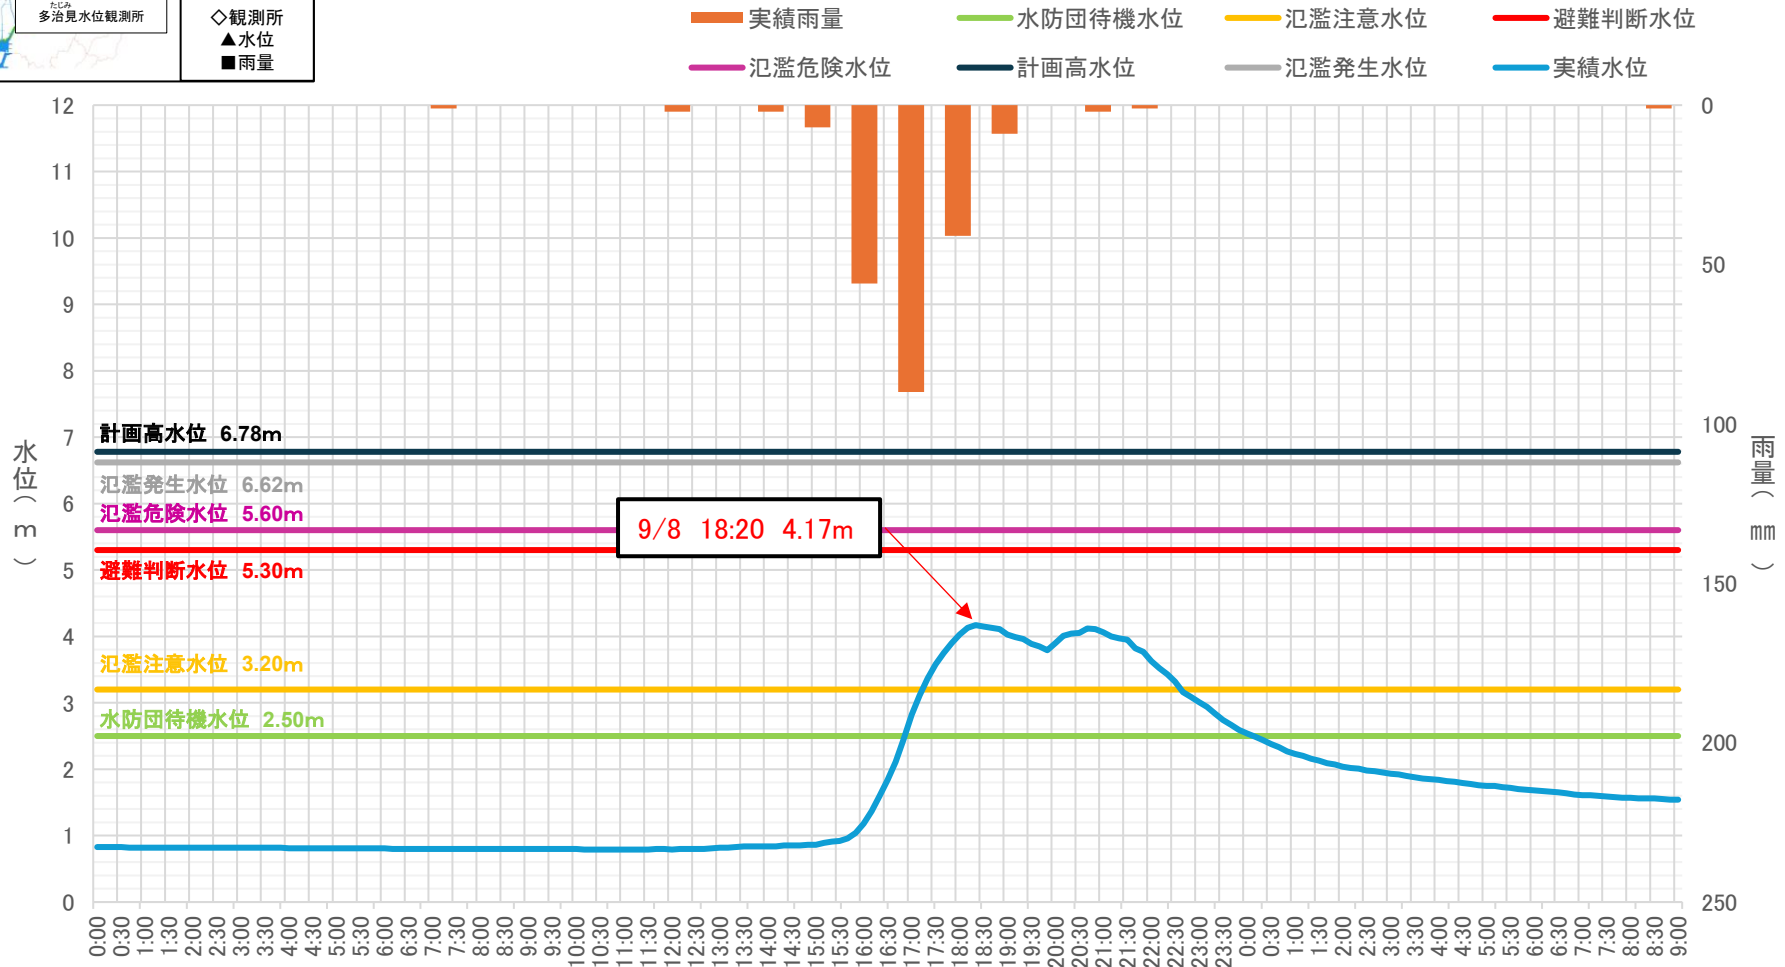
たじみ 多治見水位観測所の実績水位と多治見雨量観測所の実績雨量

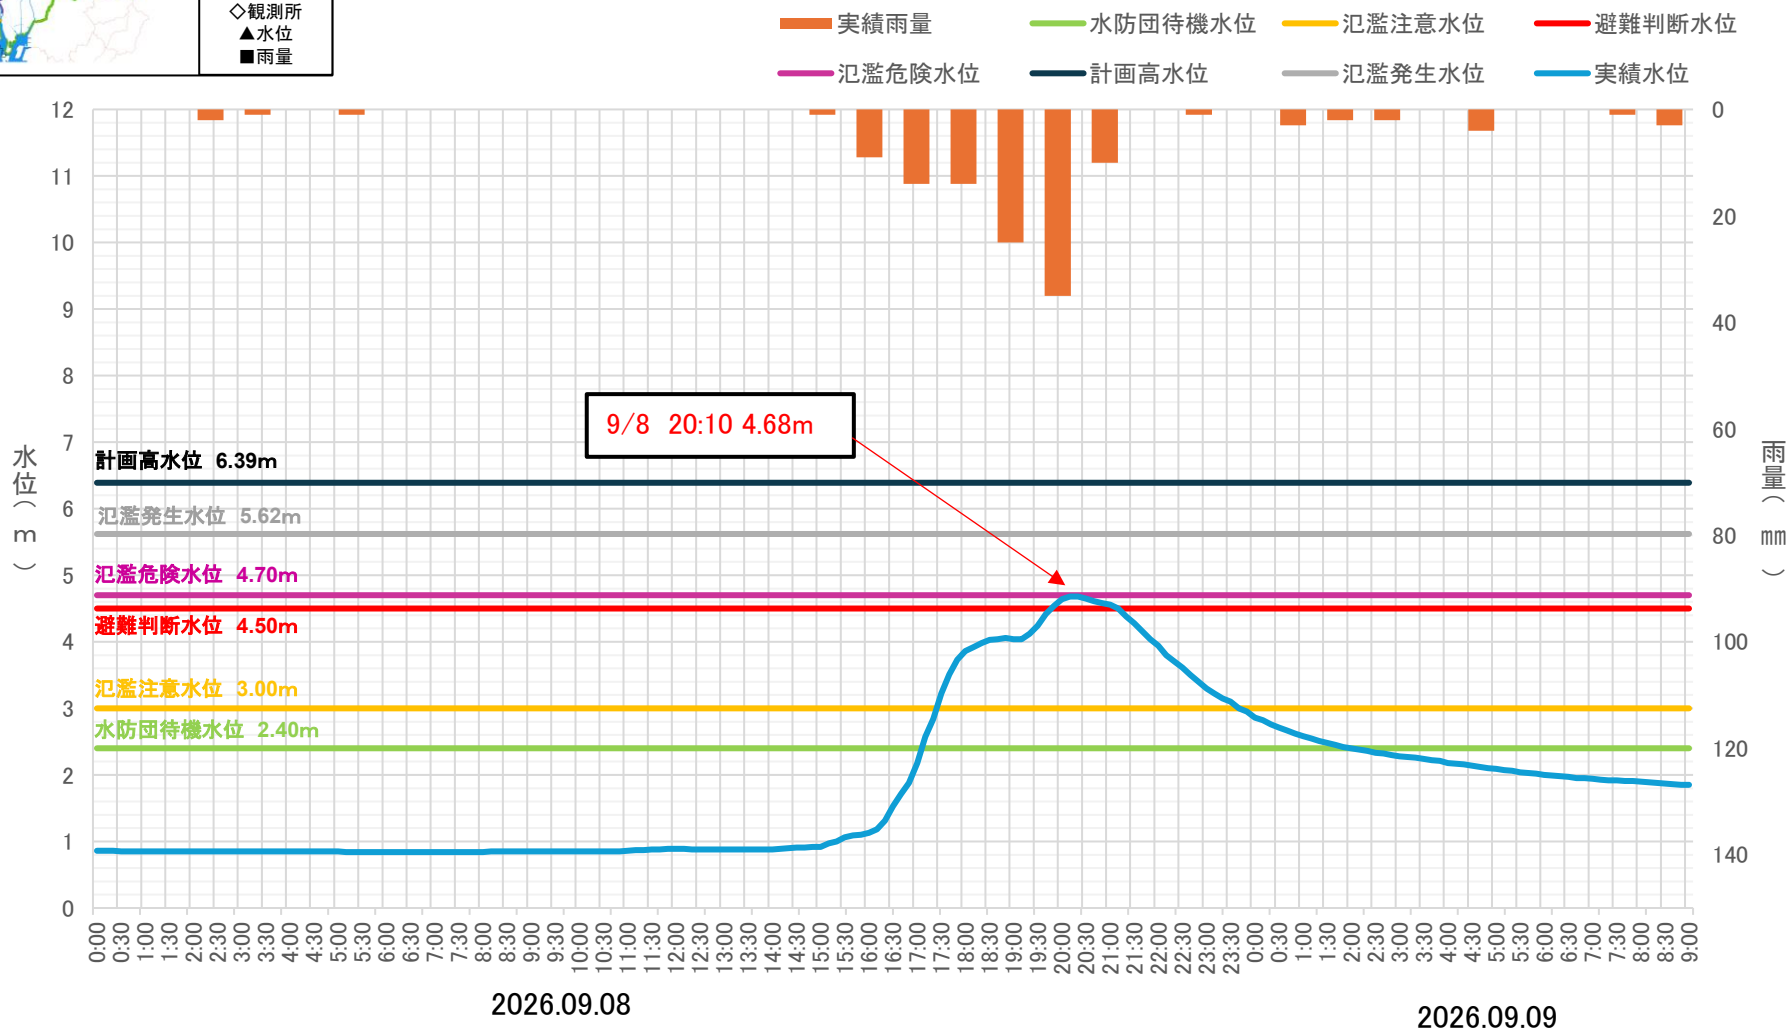
土岐水位観測所の実績水位と論析雨量観測所の実績雨量

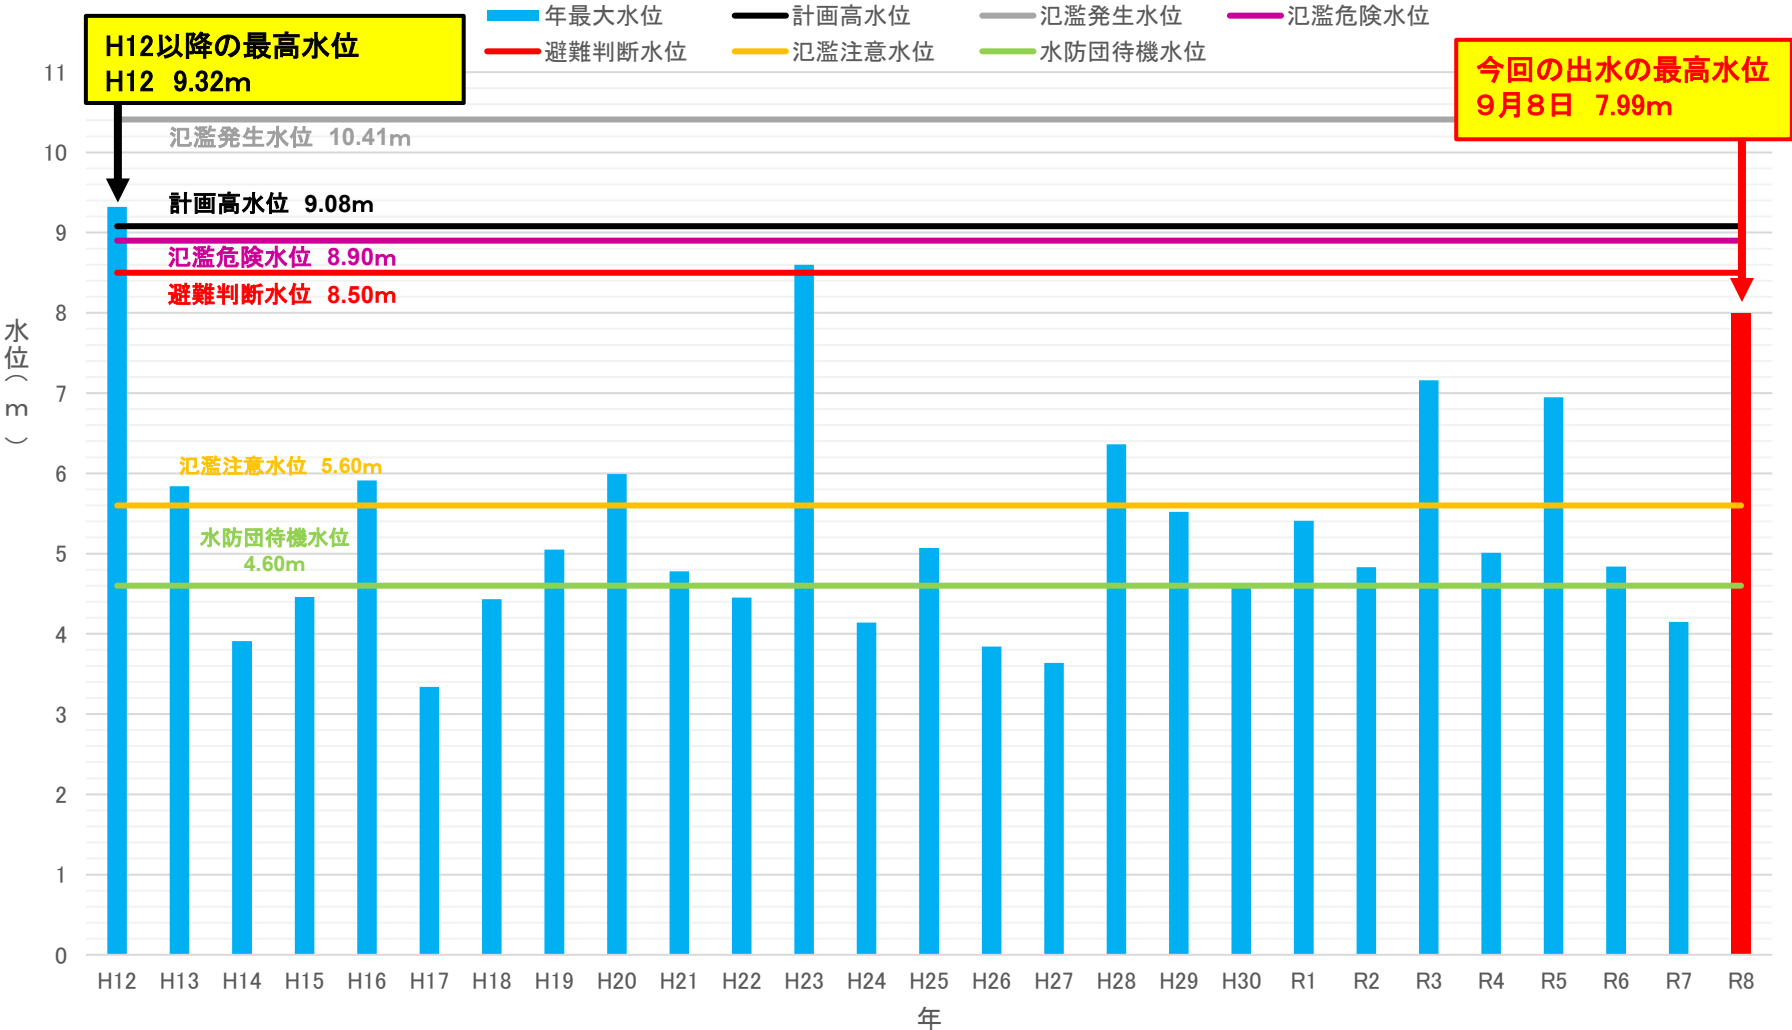
# 近年の年最大水位(枇杷島水位観測所)

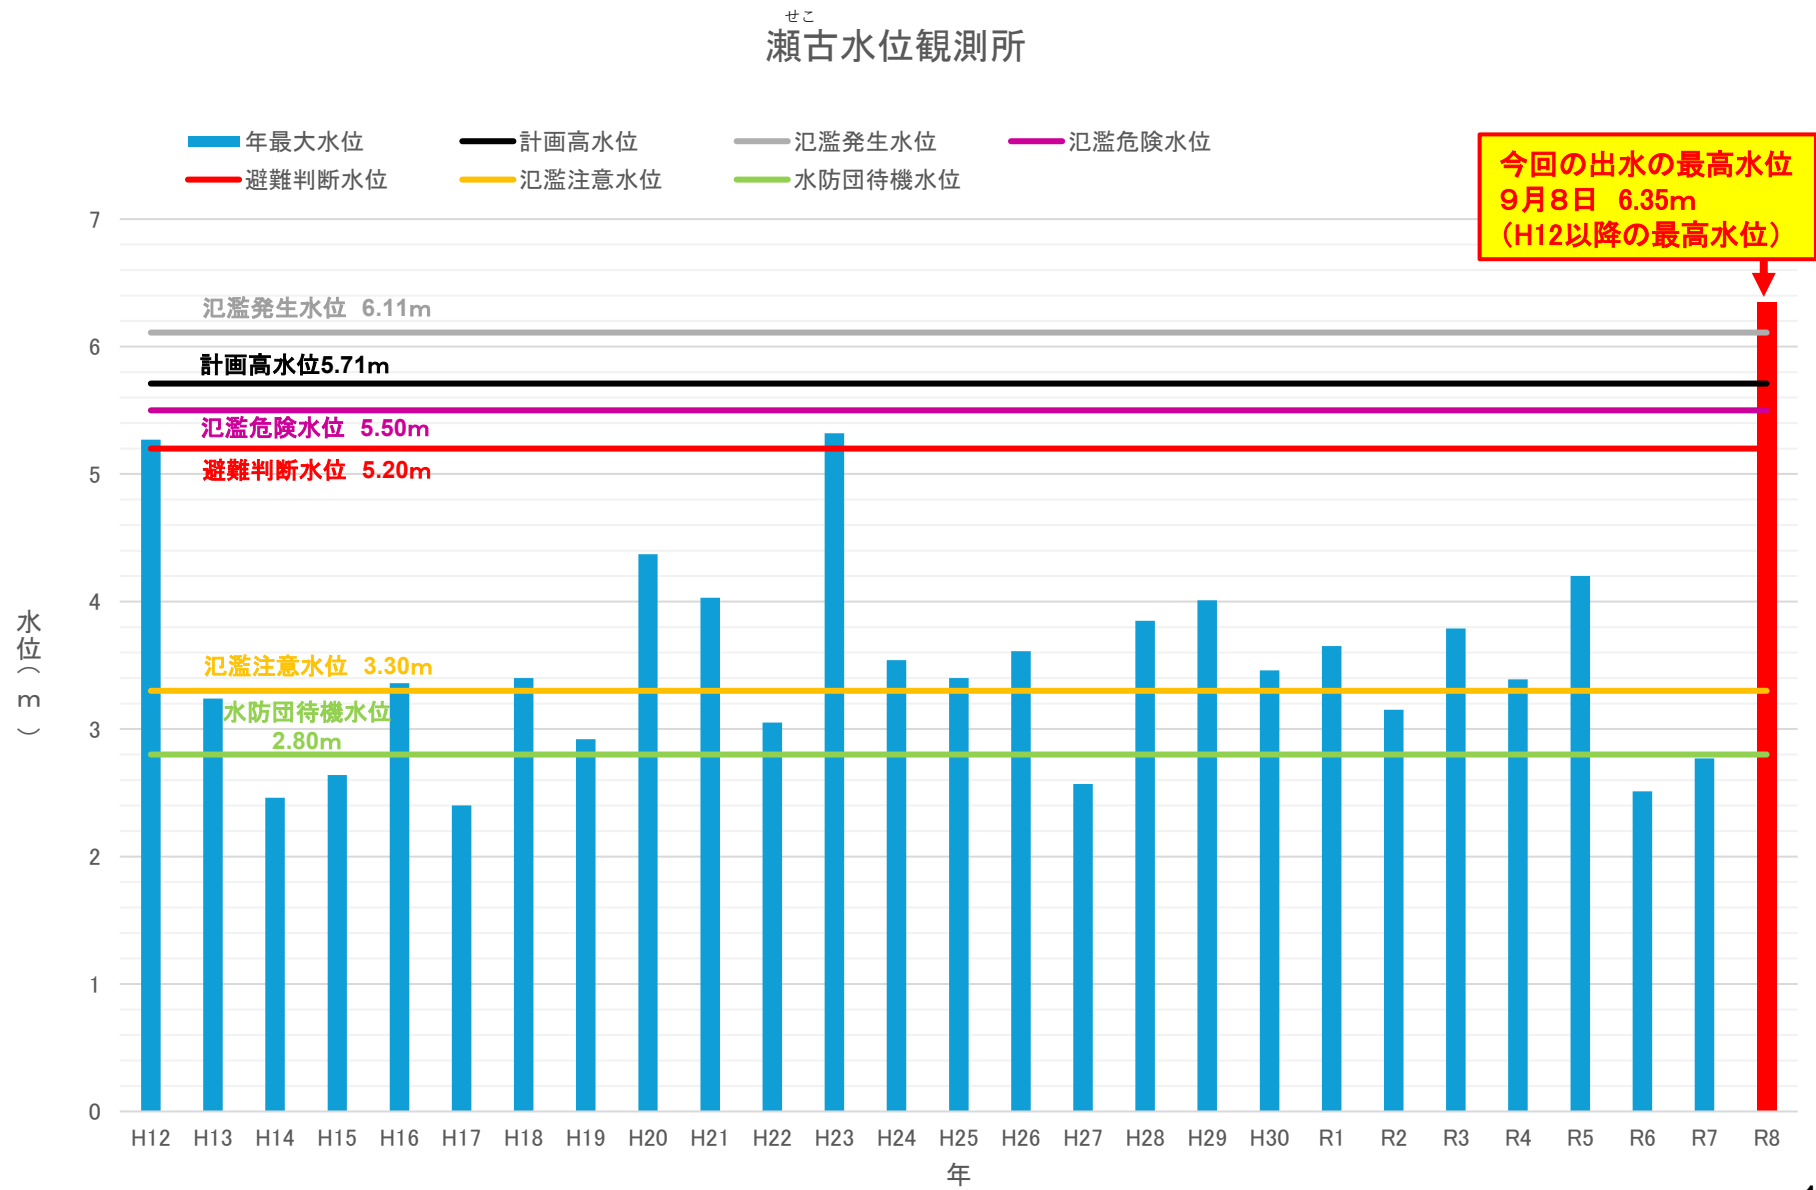
# 近年の年最大水位(瀬古水位観測所)

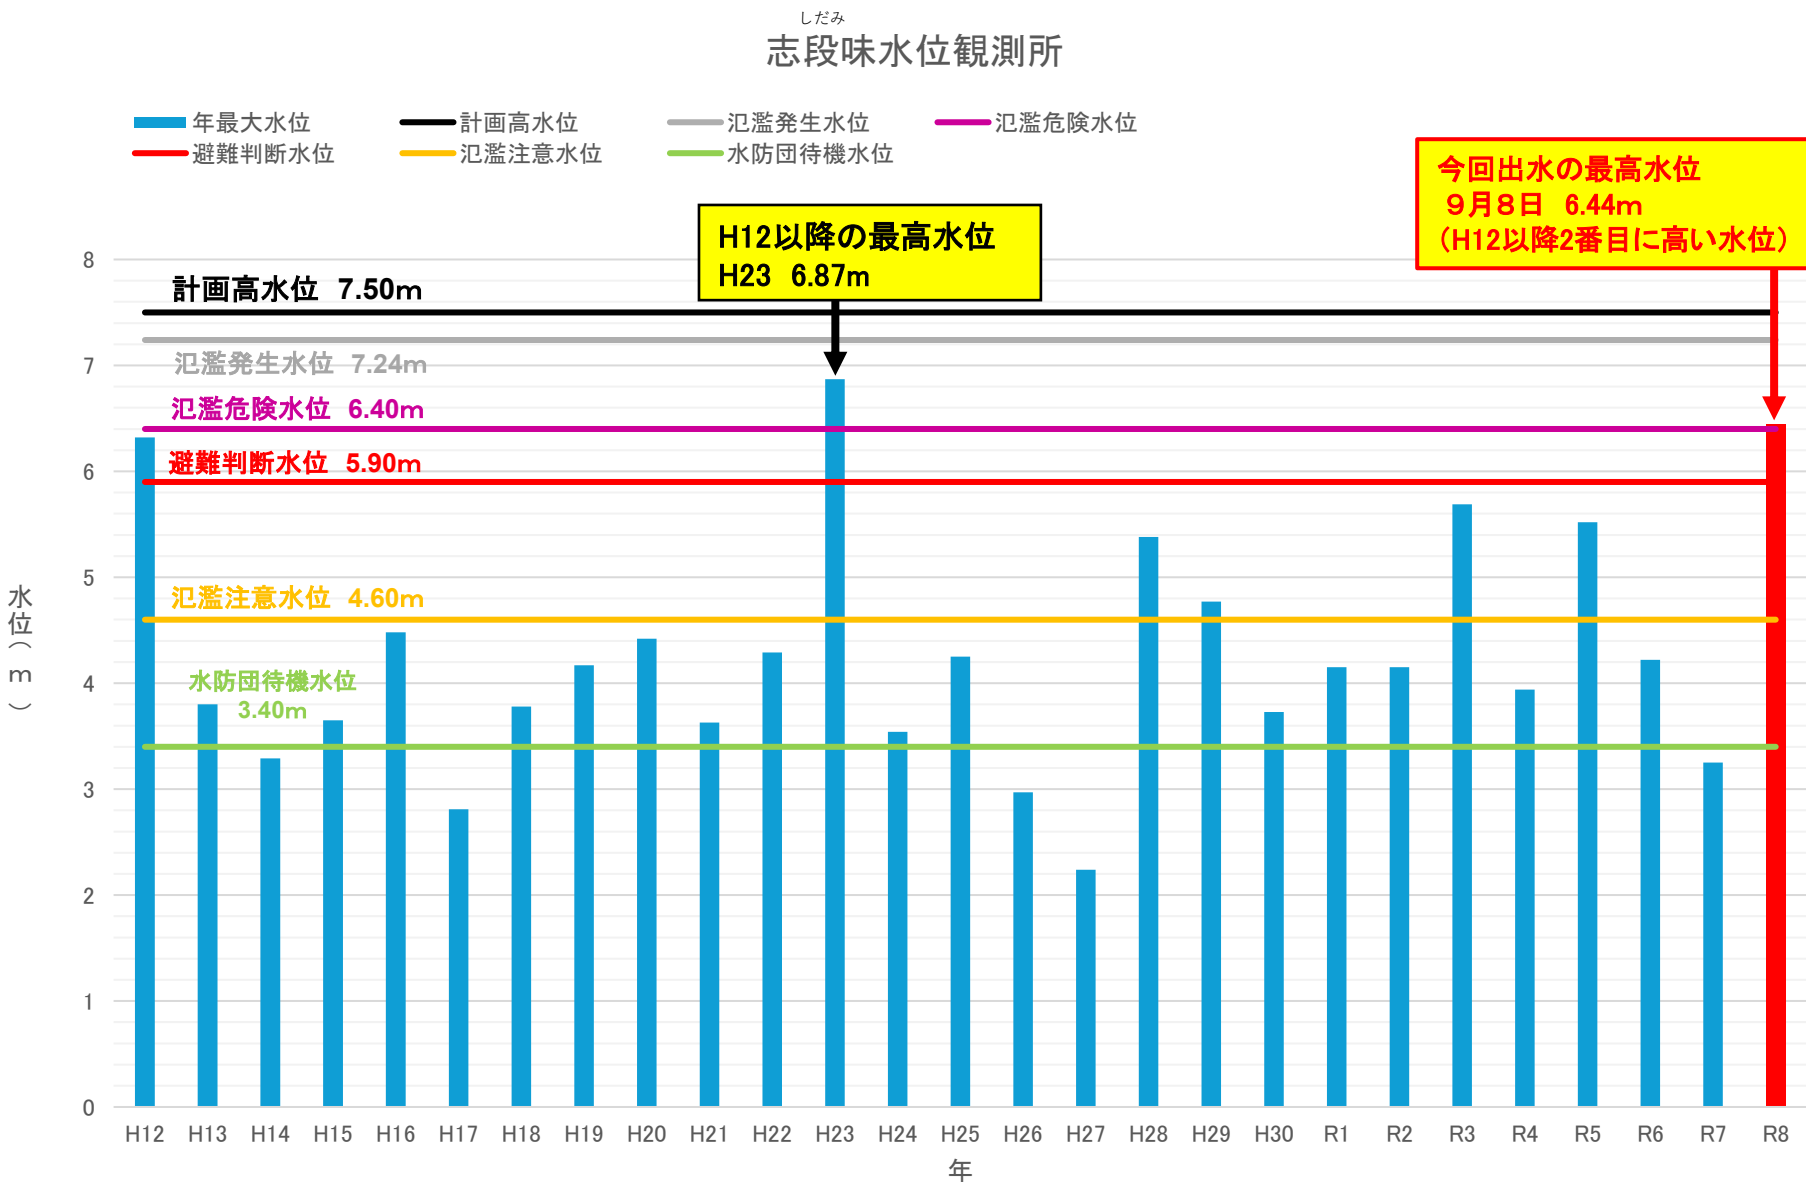
# 近年の年最大水位(志段味水位観測所)

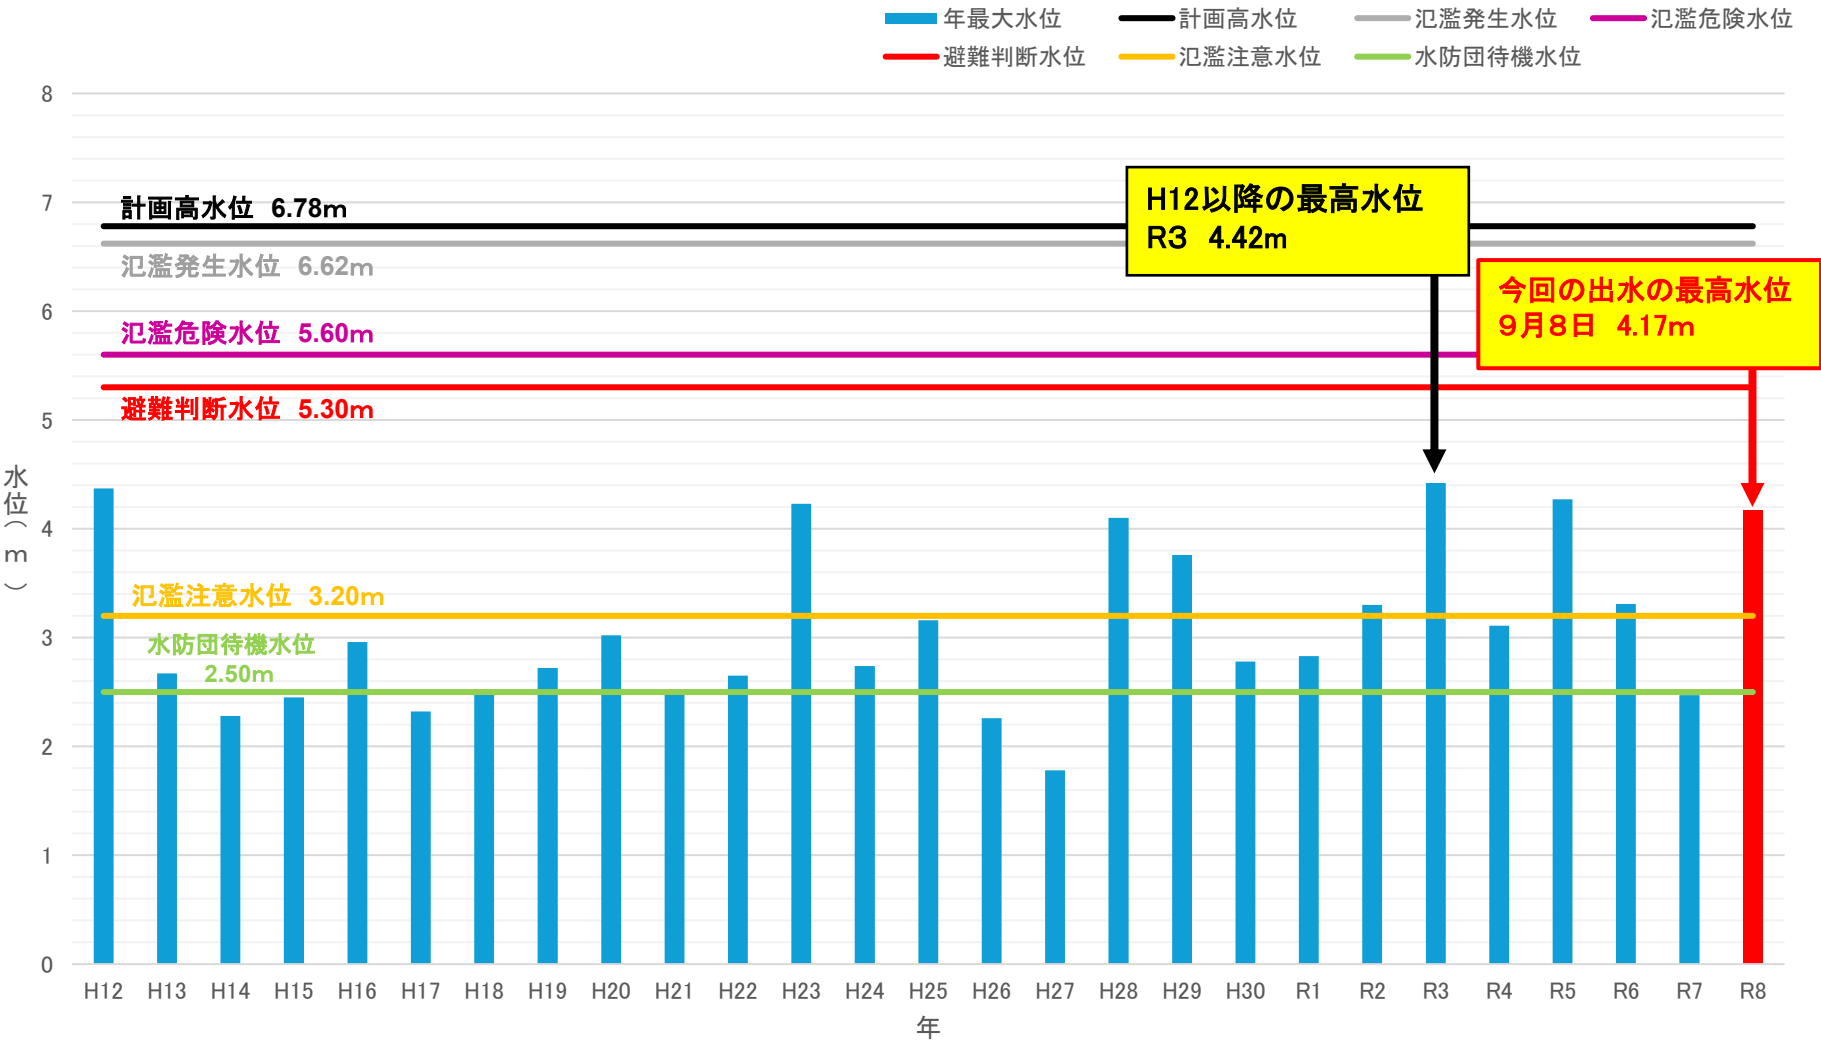
# 近年の年最大水位(多治見水位観測所)

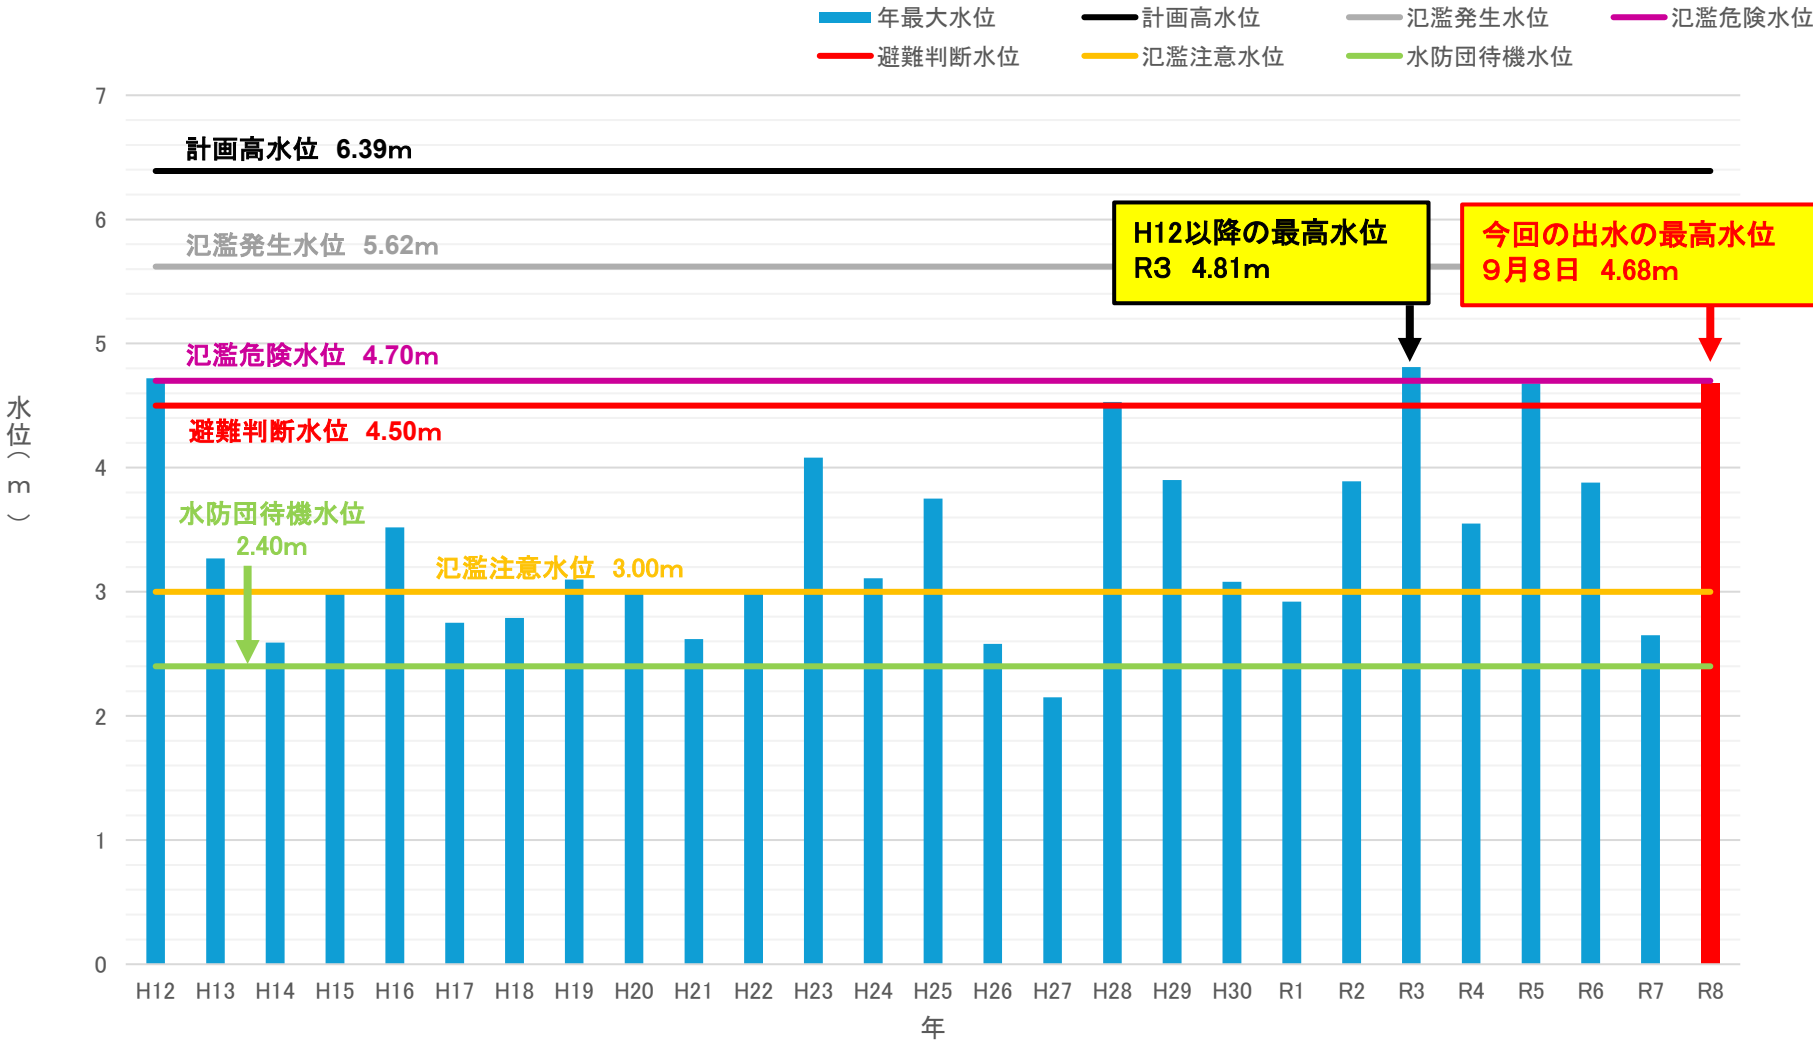
# 近年の年最大水位(土岐水位観測所)

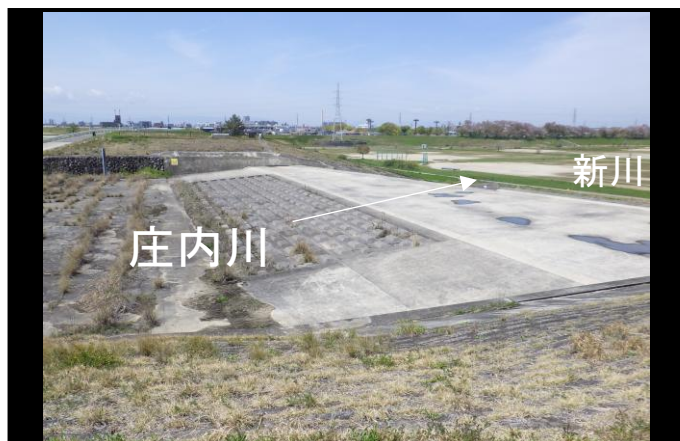
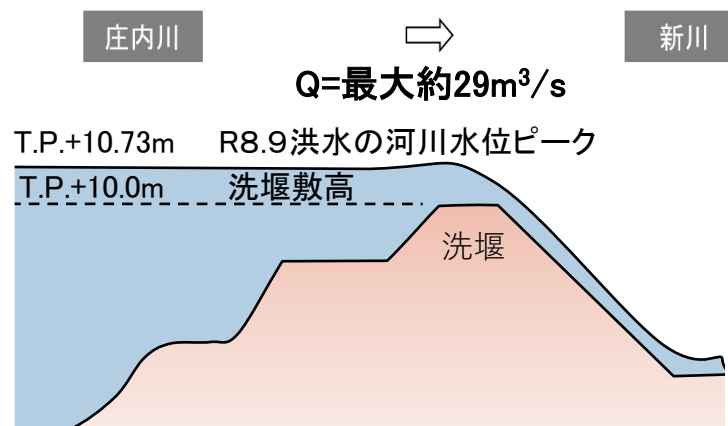
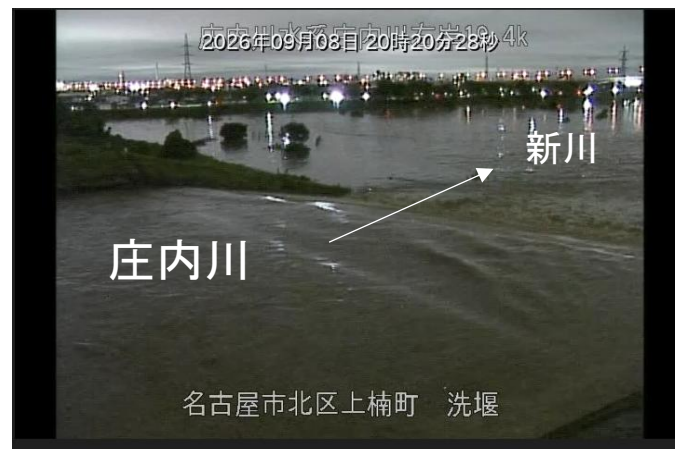
- 9月8日19時10分頃から9日0時30分頃まで約5時間あまり、庄内川から新川側に越流しました。<sup>しんかわ</sup>
- 新川洗堰地点における河川水位は、9月8日20時20分にT.P.10.73mまで上昇しました。  
これにより、最大約29m<sup>3</sup>/sの越流が生じたと推定されます。

## <越流のイメージ>

## <9月8日20時20分 越流時>

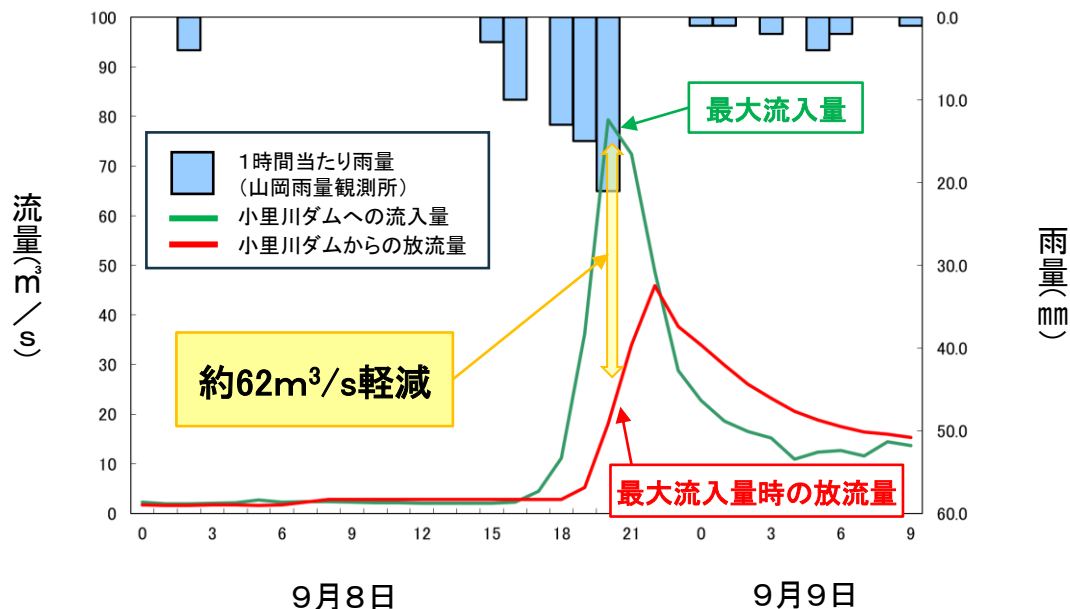
- 9月8日から大雨による出水では、<sup>おりがわ</sup>小里川ダム地点で最大約  $85 \text{ m}^3/\text{s}$ の流入を観測しましたが、洪水調節(防災操作)により、ダムから流す**水の量を最大約  $62 \text{ m}^3/\text{s}$ 軽減**しました。

- ・ 9月8日20:07 ダム流入量が $80 \text{ m}^3/\text{s}$ を超過したため、洪水調節を開始
- ・ 9月8日20:17 ダム流入量が最大を観測
- ・ 9月8日20:37 ダム流入量が $80 \text{ m}^3/\text{s}$ 以下に低下したため、洪水調節を終了

## ■ <sup>おりがわ</sup>小里川ダム洪水調節図(令和8年9月8日~9日)
