## 令和8年9月8日からの出水において発揮された 庄内川（土岐川）のこれまでの河川整備等による効果等 （速報値・推定値）

前線や熱帯低気圧の影響による令和8年9月8日からの大雨における  
庄内川(土岐川)出水状況について  
【第2報】

# 前線や熱帯低気圧の影響による令和8年9月8日から大雨における出水状況

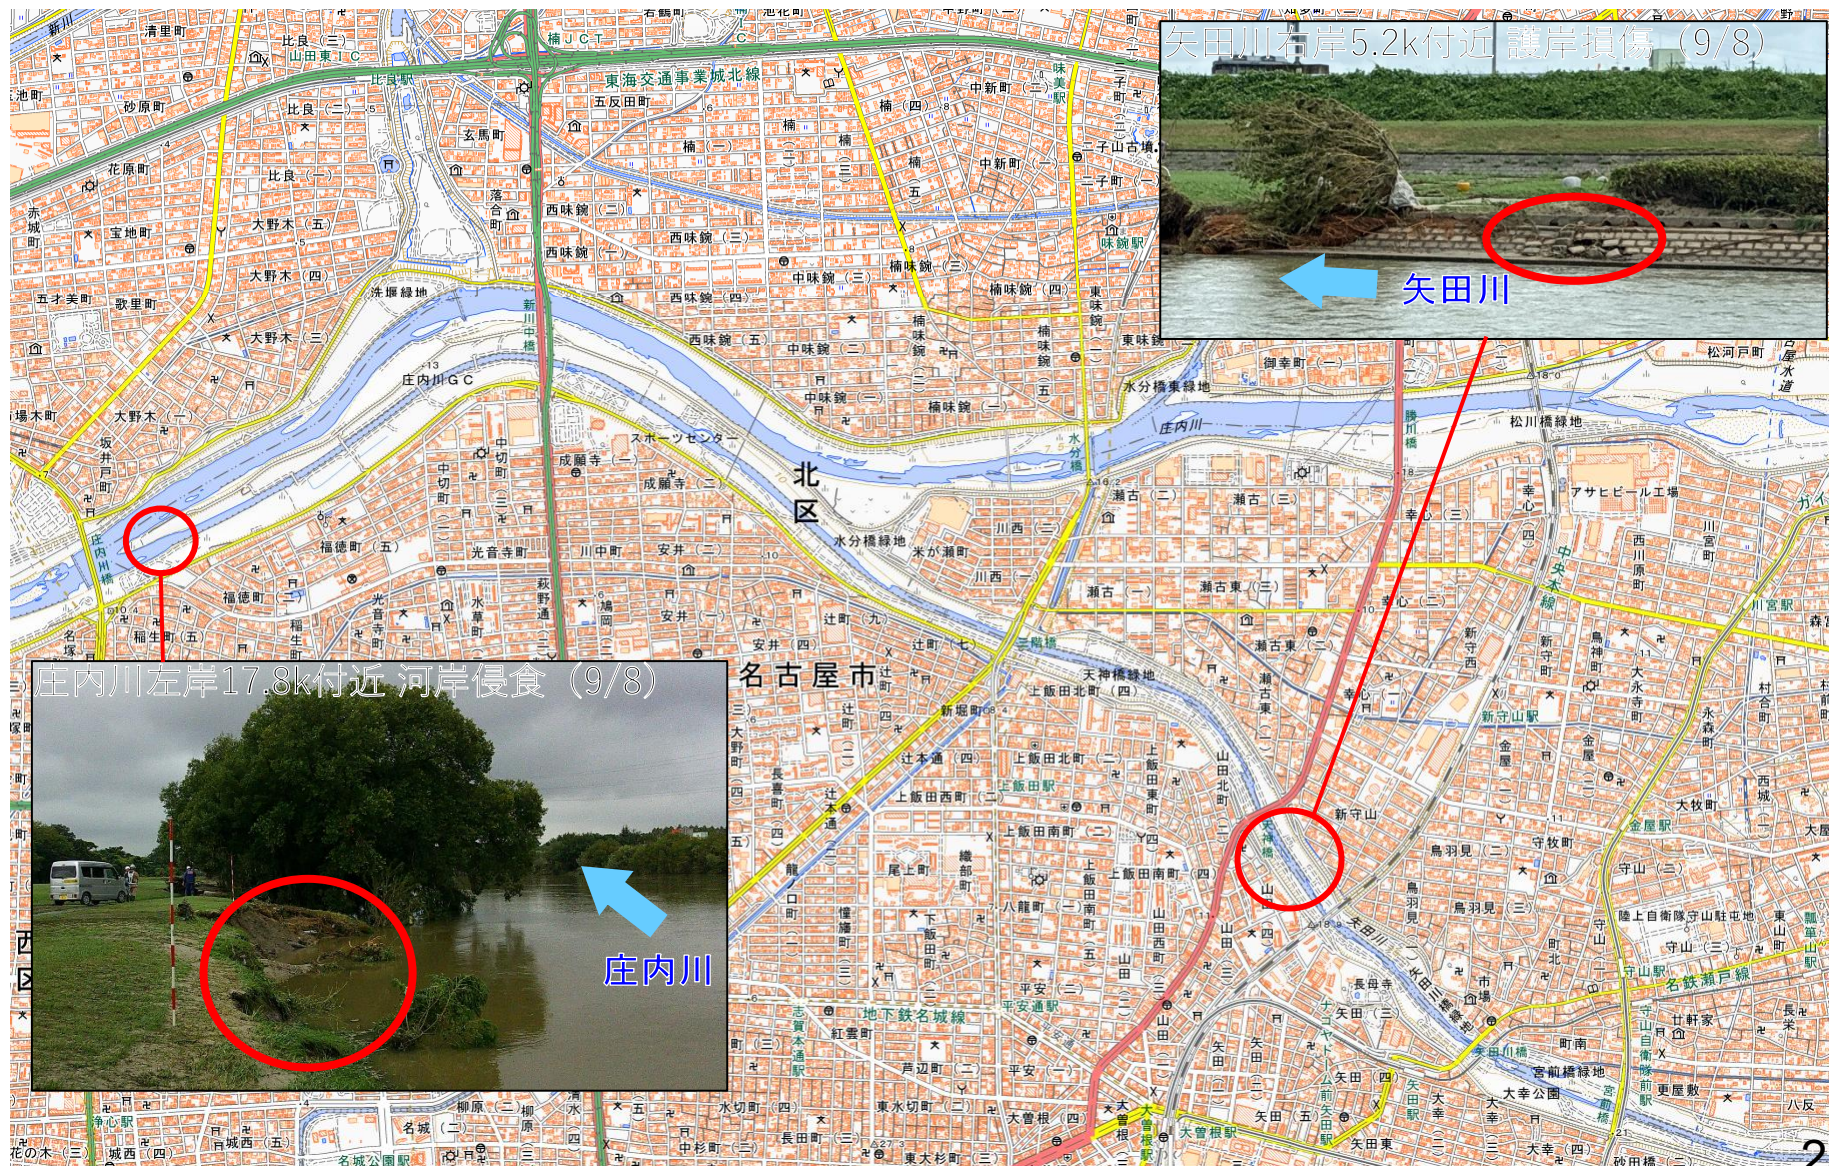
○ 庄内川及び矢田川において、河岸侵食、護岸損傷が発生しました。

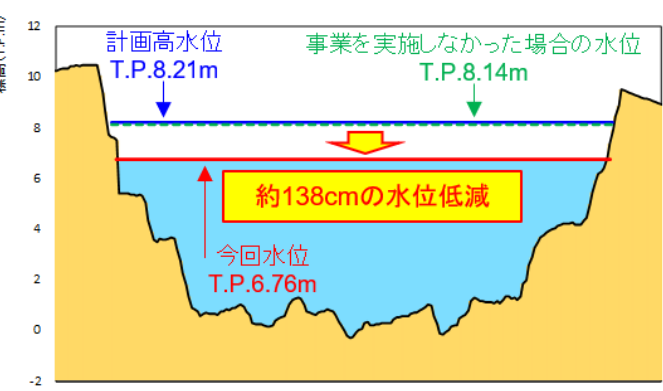
- 令和8年9月8日からの大雨による出水では、平成12年9月の東海豪雨以降から令和7年度末までの河川整備及び庄内川特定構造物改築事業の進捗により、**県道枇杷島橋において約138cmの水位低減効果\***を発揮しました。
- 枇杷島地区は庄内川の狭窄部であるとともに、県道枇杷島橋を始め、桁下高が低く橋脚の間隔が狭い橋梁が横架しており、洪水の流下に大きな支障をきたしています。そのため、堤防整備(引堤)及びそれに伴う3橋梁の架替え(庄内川特定構造物改築事業)を実施しています。令和8年5月には旧橋橋脚の撤去、6月には新橋左岸橋台が完成しました。現在鉄道橋2橋の架替に向けて概略設計を実施しており、これに先立ち、令和8年度に鉄道橋近傍の堤防整備に着手しています。

## ■県道枇杷島橋での水位低減効果 (平成12年以降の河川整備及び特定構造物改築事業\*の効果)

※庄内川特定構造物改築事業については、令和7年6月に完了した旧橋橋台撤去までを見込んでいます。

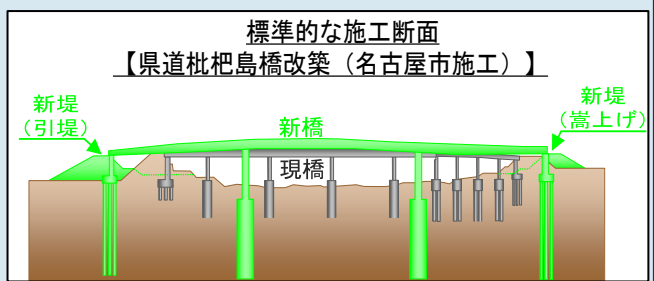
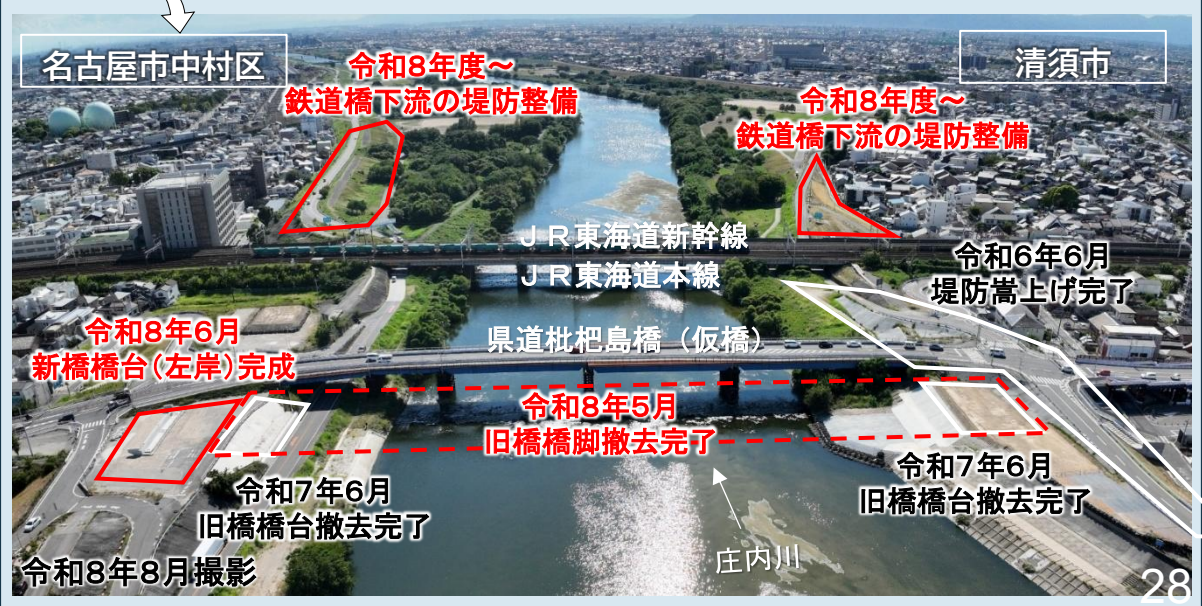
## ■標準的な施工断面

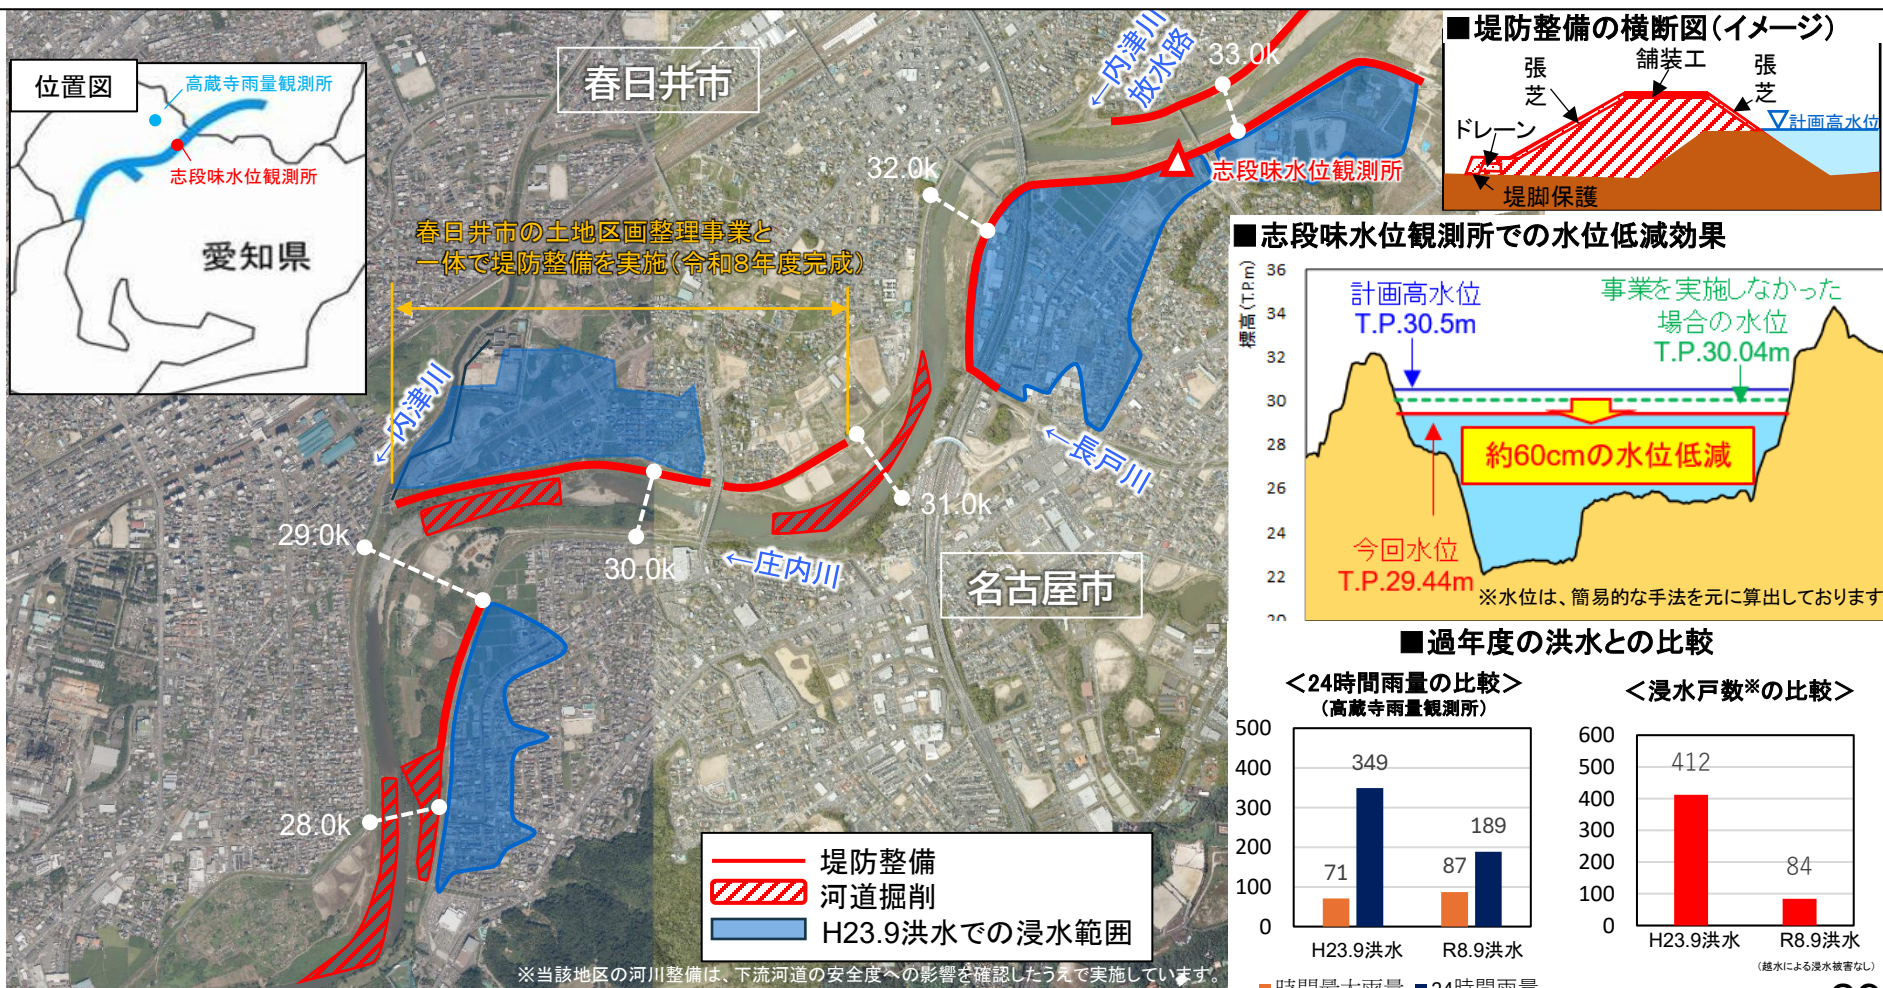
- 庄内川では、平成20年3月に策定した河川整備計画に基づき、これまで河道掘削や堤防整備等を実施してきました。
  - 令和8年9月8日から的大雨では、河川整備計画に基づく河川改修に着手してから令和7年度末までの整備により、**志段味水位観測所において約60cmの水位低減効果**を発揮しました。
  - 平成23年9月洪水では志段味地区等において、庄内川の堤防からの越水や内水氾濫による浸水被害が発生しました。今回の出水では、高蔵寺雨量観測所において時間雨量87mm/hを観測し平成23年9月洪水の71mm/hを上回った※ものの、堤防からの越水は発生せず、浸水被害が軽減しました。
- ※24時間雨量は189mm(平成23年9月洪水では349mm)

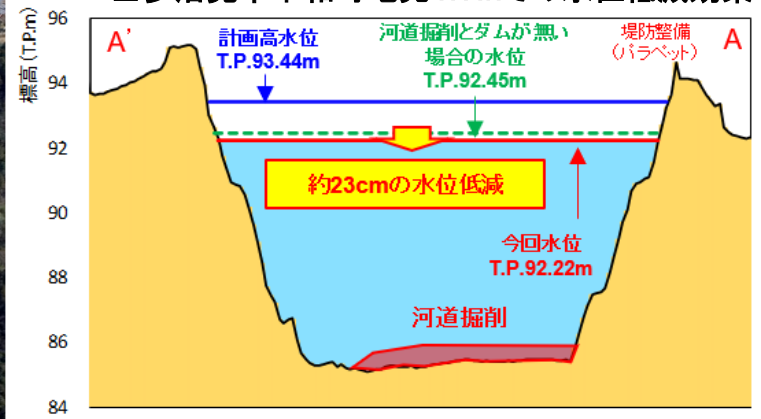
- 土岐川では、平成20年3月に河川整備計画を策定し、平成元年9月洪水(岐阜県区間)と同規模の洪水が発生しても破堤等による甚大な被害を防止すること等を目的に、これまで河道掘削や築堤、脇之島川の合流点処理等の河道整備を実施してきました。
- 河川整備計画に基づく河川改修着手時から令和7年度末までの整備と小里川ダム(平成16年度完成)の洪水調節効果により、令和8年9月8日からの大雨では、**多治見市平和町地先にて約23cmの水位低減効果**を発揮しました。

## ■多治見市平和町地先47.4kでの水位低減効果

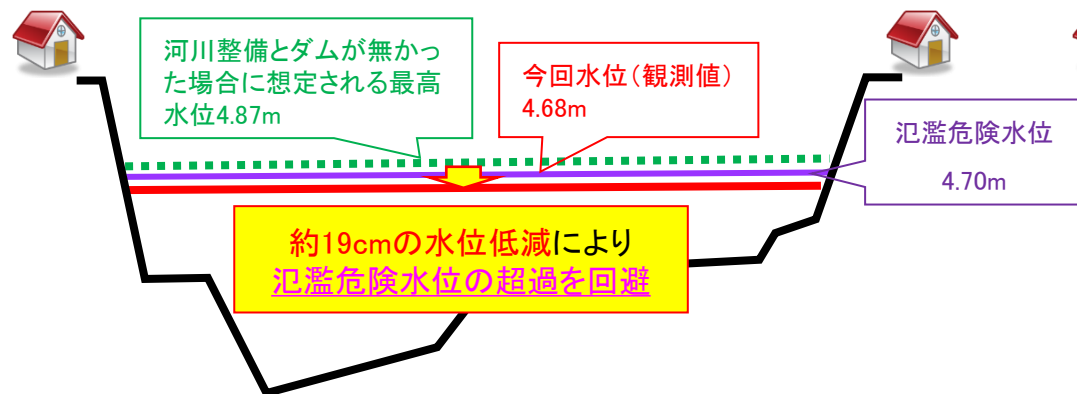
- 令和8年9月からの大雨においては、河川整備計画に基づく河川改修着手時から令和7年度末までの河川整備と小里川ダム(平成16年度完成)の洪水調節により、**土岐水位観測所において約19cmの水位低減効果**を発揮しました。今回の出水においては避難判断水位を超過(警戒レベル3相当)しましたが、河川整備及びダムによる洪水調節が無かった場合、氾濫危険水位※を超え、警戒レベル4相当に達していた恐れがあります。
- また、**市原水位観測所においては、小里川ダムの洪水調節により約24cmの水位低減効果**を発揮しました。

A'-A 土岐水位観測所  
(河口から57.8k付近)の模式断面図

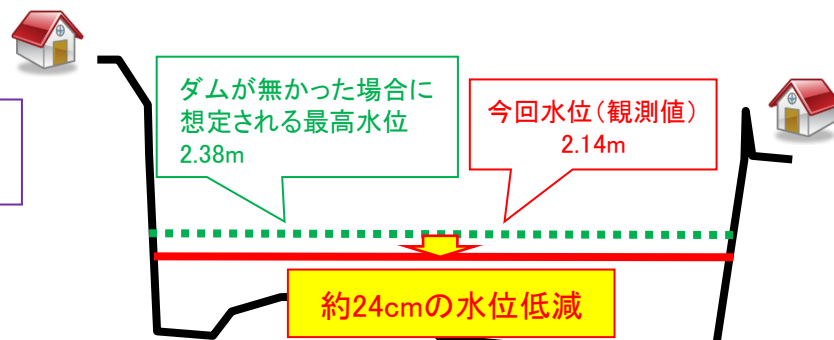
B'-B 市原水位観測所  
(国道19号小里川橋付近)の模式断面図

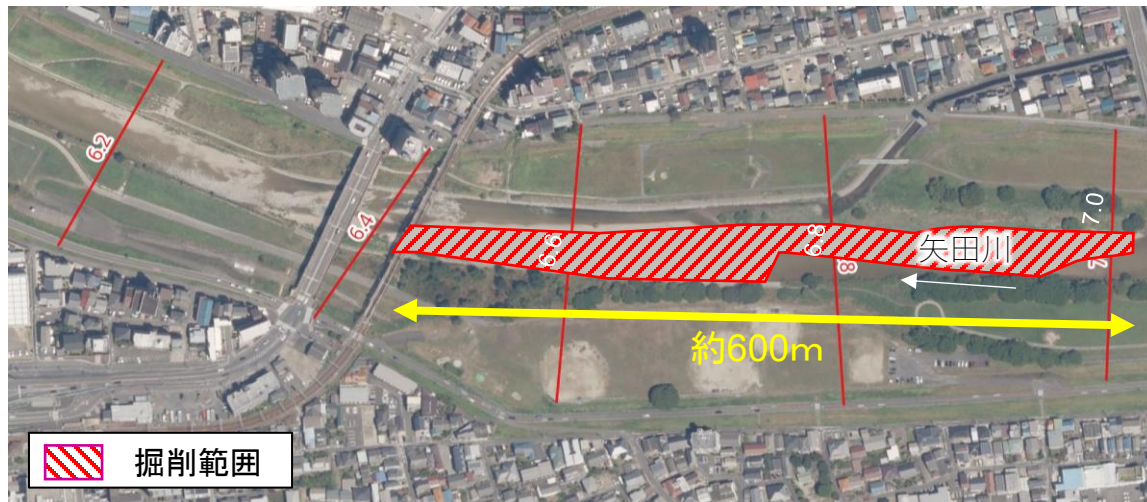
○ 矢田川では、名古屋市守山区(6.2~6.8km付近)において、これまで河道に堆積した土砂の掘削を実施し、水位低下を図ってきました。

## ■掘削範囲

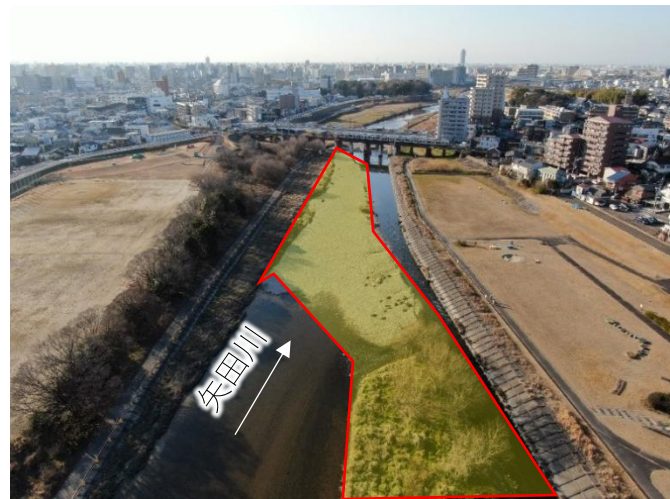
## ■河道掘削前の堆砂の様子(6.4km~6.8km付近)

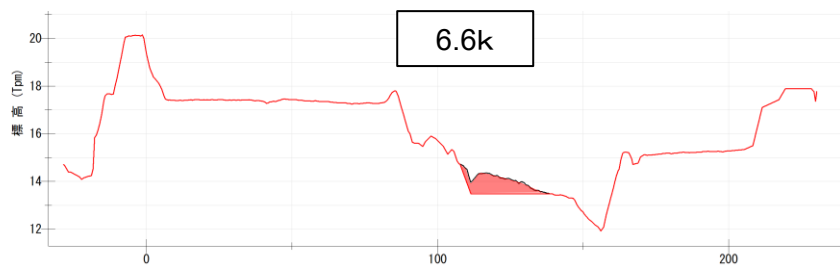
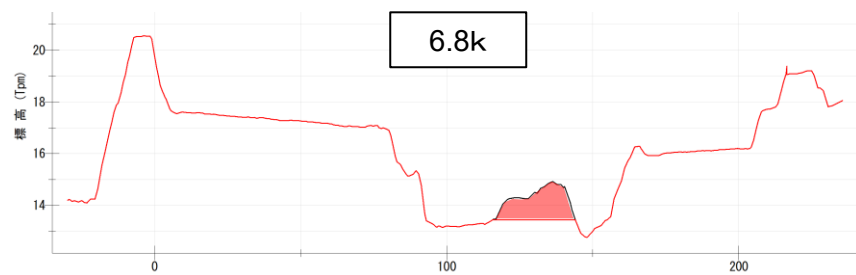
## ■施工断面

— 掘削実施前  
— 掘削実施後
