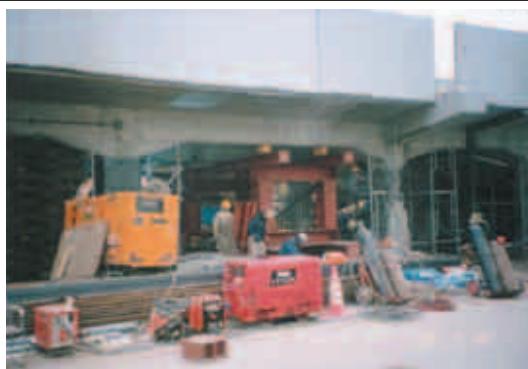
これは山陽線の橋脚です。すごく良い直し方をしていたので、撮ってきたものです。右側の方の柱は鉄筋が出ています。左側の方に溶接している部分があるでしょう。あそこの所でやっているのは、厚さ20ミリくらいの鉄板を四角く囲って溶接しているのですよ。コンクリートとの間にモルタルを入れて、補強工事をやります。僕が言っている名前ですが、鉄板巻きコンクリートといいます。これは学術用語ではありません。よくわかるでしょう。しかし、既存のものを直すのに、これが一番有効なのですよ。実はこれから後で、JR東日本は自分たちの規準の見直しを行い、これと同じことをやっている。みんな柱を補強します。そこで中越の地震が起こって、脱線が起こるけれども、新幹線がひっくり返らないという、とんでもない良い事が起こるのですが、それはこの時にきっちりと、1995年には震災の対策としてこれをやっていたことが幸いしました。

写真 阪神大震災で壊れた山陽線橋脚の
鉄板巻きコンクリートによる補強(1995年2月9日畠村撮影)

ンネルを出たばかりの所で、新幹線が脱線します。ところが一人も死んでいない。何故か。簡単です。これが脱線した先頭車の前の所です。左側の方はこれをつり上げて、今元に戻そうとしている所です。これが一番大事な事をいっているのです。液状化が起こって、高架橋の真下を全部、液状化が起こったので、農道の中のヒューム管が全て浮き上がって、マンホールも全部浮いて、ここまで持ち上がるような、液状化が起こりました。ところが、JR東日本は震災の後に全部自分たちの路線の周りの、地盤の強度を数値化して、どこが弱いかというのを全部数量化したのです。そして、たった20本だけなのですが、阪神の震災の直し方、鉄板を巻いて、間にグラウトを入れて、補強するというのを済ませていたのですよ。そこに中越地震が起こって、「とき325」が、この真上に来た時に地震が起き、脱線するのです。ところが、ここが補強してあったから、高架橋が崩れていないのですね。だから、上手に脱線して、2キロもそのまままっすぐに走った。あとは偶然がサポートして、脱線はするのですが、転覆はせずに、一人も怪我をしていないのです。ですから、柱はいろいろな所を向いているでしょう。液状化でいろいろな向きに電信柱は向いたのだけど、全然壊れていない。ということは、真面目に物を考えて、真面目に投資をして、本当の準備をしていたら、ある時突然に本当に起こった時に助かるのだという事です。真面目でないと駄目なのです。

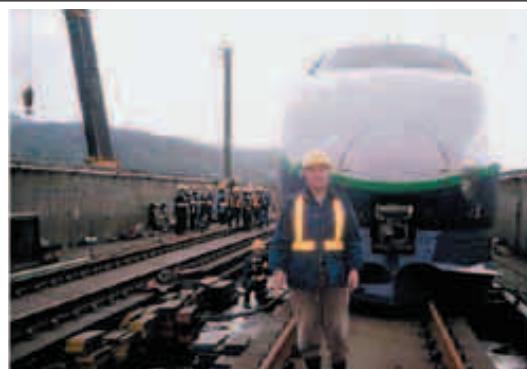
写真 脱線した“とき325号”的先頭車両
