平成 24 年・年次報告書

丸山ダム編

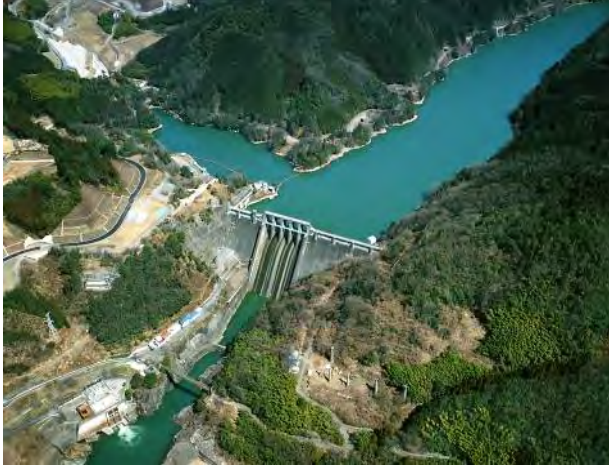
<ダムの外観>

ダム等名 (貯水池名)	水系名	河川名	管理事務所等名	所在地 (ダム等施設)		完成年度	管理者
				左岸	右岸		
丸山ダム (丸山蘇水湖)	一級河川 木曾川水系	木曾川	丸山ダム管理所	左岸	岐阜県可児郡御嵩町小和沢字北浦山	昭和30年度	関西電力(株) 国土交通省
				右岸	岐阜県加茂郡八百津町八百津字安渡

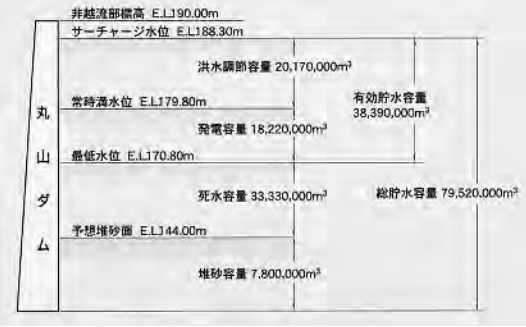
<容量配分図>

形式	重力式コンクリートダム		目的	[F], N, A, W, I, [P]			
堤高	98.2	(m)	総貯水容量	79,520	(千m³)		
堤頂長	260.0	(m)	有効貯水容量	38,390	(千m³)		
堤体積	497	(千m³)	洪水調節容量	20,170	(千m³)		
流域面積	2,409	(km²)	利水容量	—	(千m³)		
湛水面積	2.63	(km²)					
			(内訳)				
			上水:		m³		
			工業用水:		m³		
			かんがい:		m³		
洪水調節		かんがい		発電		工業用水道	上水道
流入量 (m³/s)	調節量 (m³/s)	特定用水 補給面積 (ha)	取水量 (m³/s)	最大 出力 (kW)	年間発生 電力量 (MWh)	取水量 (m³/日)	取水量 (m³/日)
6,600	1,800	—	—	丸山 125,000 新丸山 63,000	635,000	—	—
放流設備		種類	施設名	個数	仕様等		
	洪水吐	ローラーゲート		5門	ゲート数高:EL.166.3m 放流能力:8,200m³/s		
	利水放流						
	低水放流						
	緊急放流						
	表面取水						
	選択取水						
	その他

注) F;洪水調節、N;流水の正常な機能の維持、A;特定かんがい、W;上水、I;工水、P;発電
(洪);洪水期、(非);非洪水期
洪水吐;洪水時に放流する施設。
利水放流;不特定、水道等の利水放流施設。
低水放流;利水放流と常用洪水吐の中間的なもので、主に定水位制御等に使用する放流施設。
緊急放流;フィルダム構造令で規程する緊急放流施設。
表面取水;表面取水しかできない施設。
選択取水;選択取水を行う施設。

貯水位のサーチャージ水位はEL.188.3mとし、常時満水位をEL.179.8m、とする。

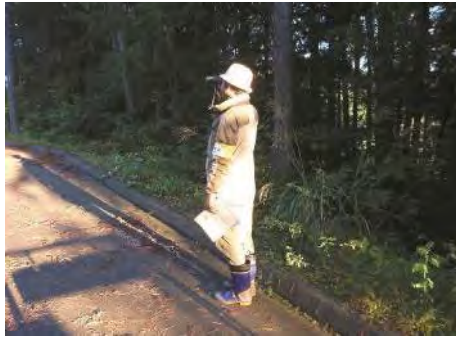
調査実施状況(植生図作成調査)

調査内容	調査範囲・地点		
植生図作成調査	丸山ダム管理所管内全域 16 km (面積は 2,000ha 程度)		
群落組成調査	27 地点 (調査地点は植生図作成調査後に協議し決定)		
植生断面調査	木木丸 F1	丸山ダム下流河岸	前回調査で初めて設定された箇所。
	木木丸 F2	深沢	サツキ群落、コナラ群落、スギ・ヒノキ植林、アカマツーコナラ群落等の丸山ダム周辺の代表的な群落を含む横断であるため。
	木木丸 F3	笠置ダム下流河岸	前々回調査からの継続箇所。

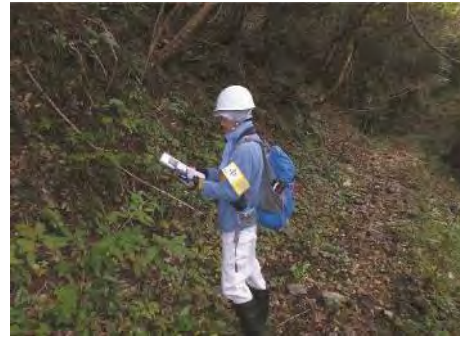
調査実施状況(群落組成調査)

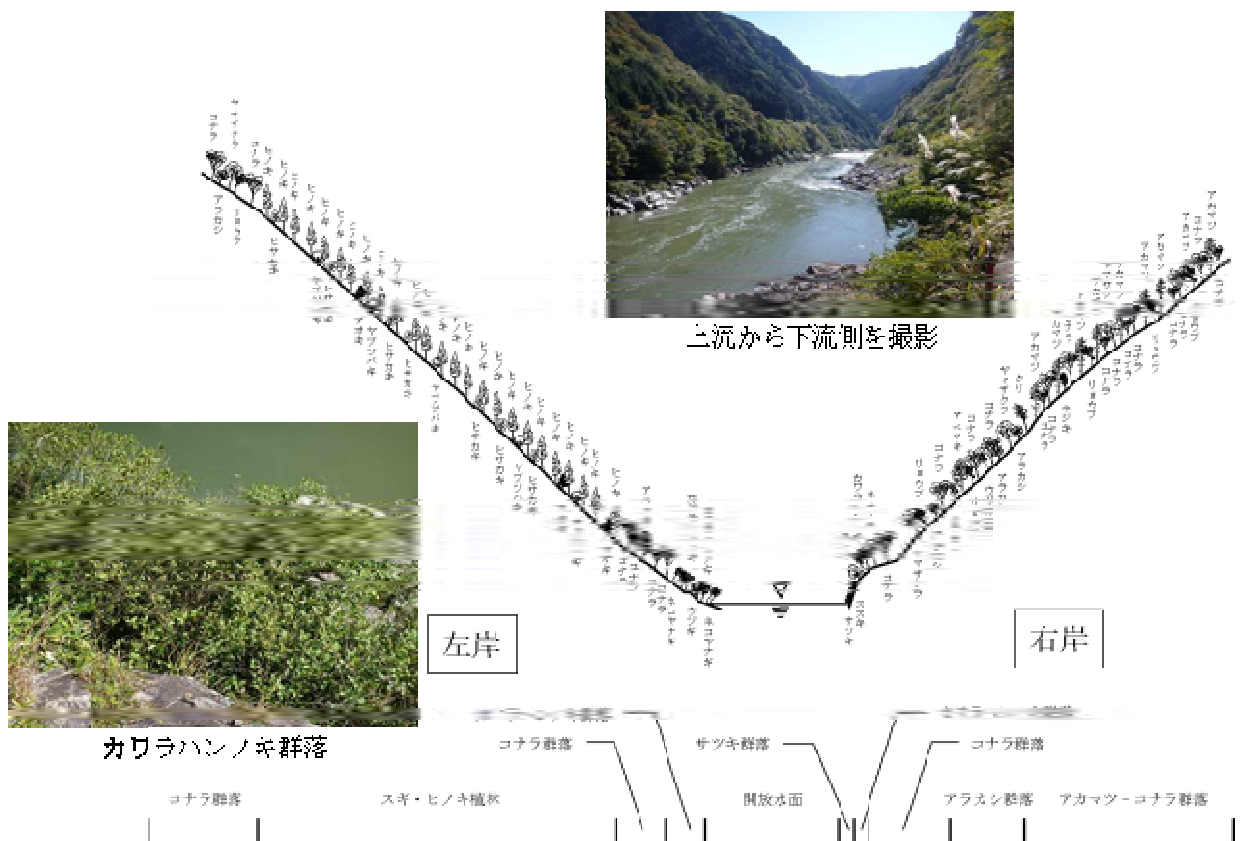
図 6.2.5 断面模式図 (木木丸 F3 流入河川)

H24 年度調査では、右岸側は岩場がみられ、水際にはサツキ群落、カワラハンノキ群落、がみられ、斜面下部にはコナラ群落、アラカシ群落が、斜面中部から斜面上部には尾根部にコナラと混生してアカマツがみられた。

左岸では、水際にネコヤナギ、カワラハンノキがみられ、斜面下部にはコナラ、アベマキなどの落葉広葉樹林が、斜面下部から山頂にかけて、ヒノキが広くみられた。

右岸側の水際からベルトトランセクト植生図を作成した。水際部は湖岸部に落ち込むような岩場にサツキ群落がみられ、サツキ群落より 1m~2m 程比高の高い位置にカワラハンノキ群落がみられた。水際から 10m のあたりから斜面となり、落葉広葉樹が優占するコナラ群落が見られ、林道を境に急傾斜の尾根部には、アラカシ群落がみられた。

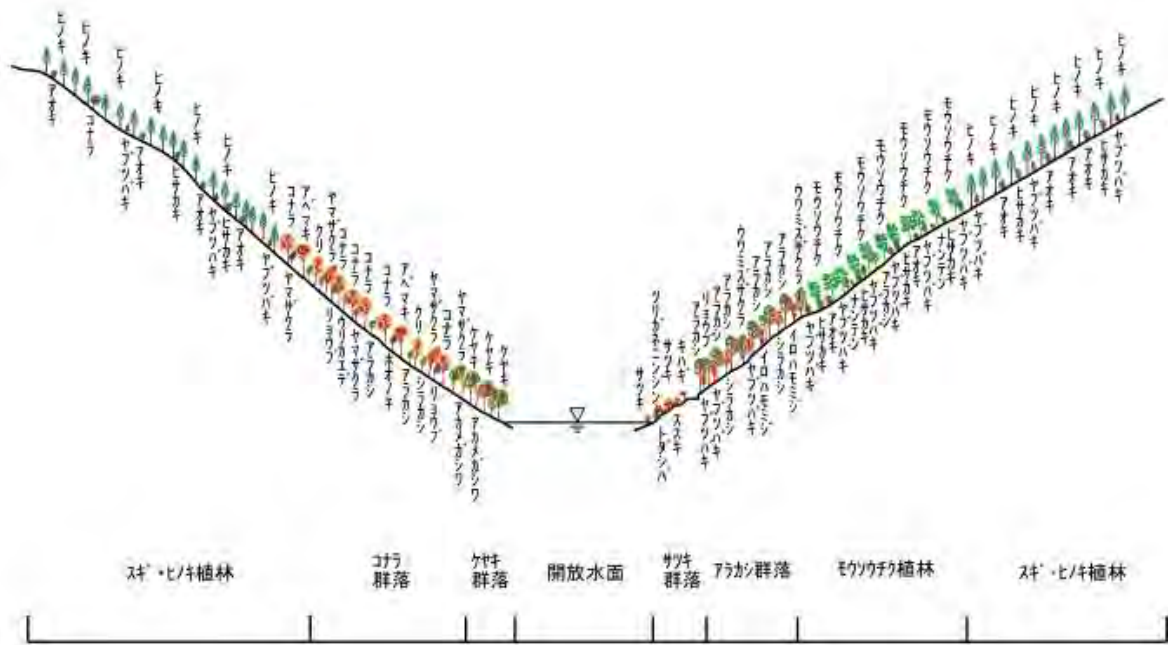
図 6.2.7 前回植生断面図との比較 (木木丸 F2 深沢)

新丸山ダム建設後の水位上昇では、岩場植生は冠水する可能性が高い。斜面が急傾地のため、右岸のアラカシ群落、左岸のケヤキ群落は冠水の可能性が低く、上部の植生は継続する可能性が高い。

H19 年度との比較で群落構成に大きな変化はみられなかった。

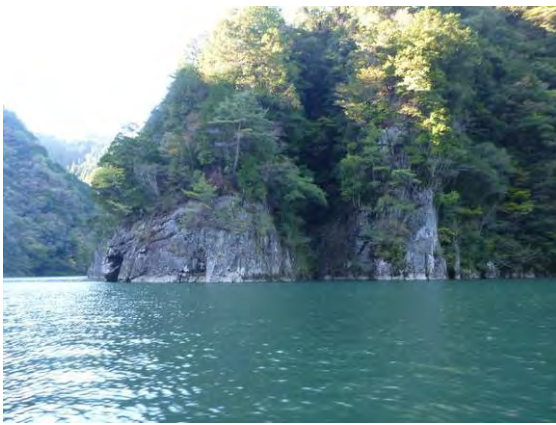
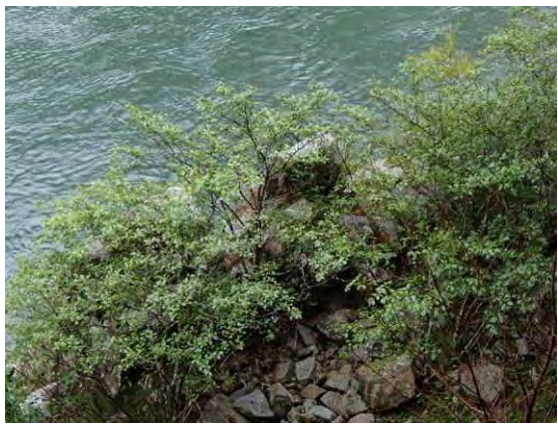
湖岸際：岩場	湖岸際：カワラハンノキ群落

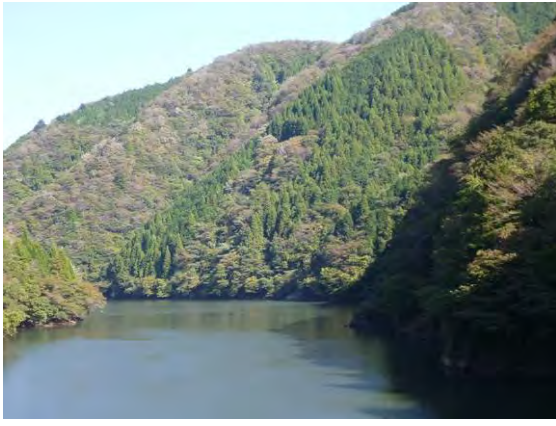
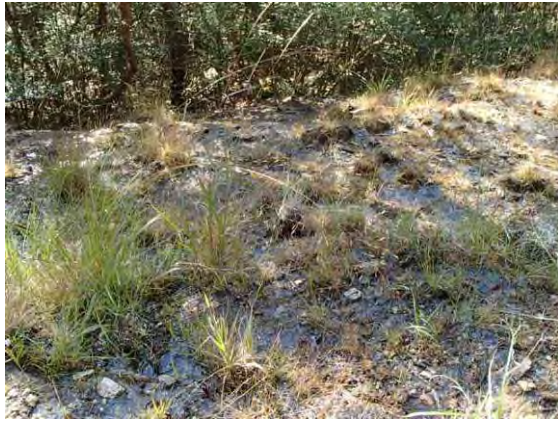
山地部：スギ・ヒノキ植林、コナラ群落	山地部：イヌノヒゲ群落

また、深沢集落の衛生センター付近の山地内では、湿地環境が確認されヌマガヤ群落、イヌノヒゲ群落がみられた。
