平成 29 年・年次報告書

丸山ダム編

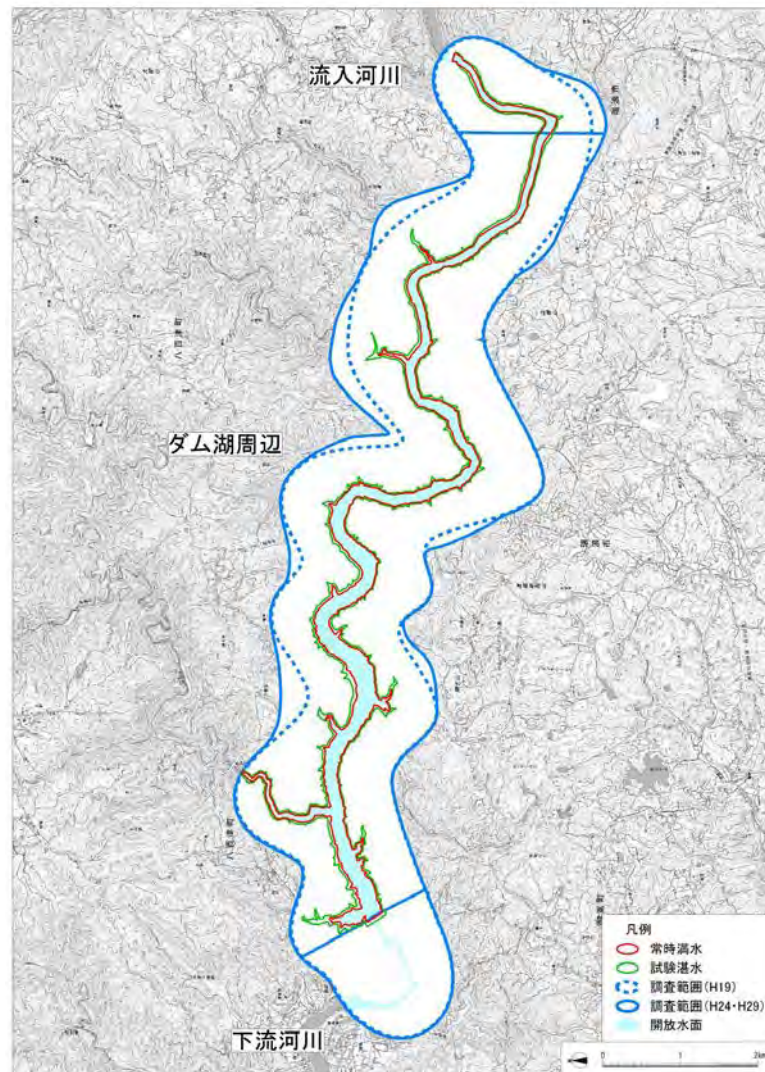
図 6.2.10 試験湛水位・常時満水位の範囲

- ・試験湛水位：EL. 205.3m（現状のサーチャージ水位：EL. 188.3m）
- ・新丸山ダム完成後の常時満水位：EL. 186.3m（現状の常時満水位：EL. 179.8m）

試験湛水位・常時満水位の範囲を図 6.2.10に示す。
