国道302号猪高台交差点の対策効果

○国道302号猪高台交差点では、H21～H24の4年間で追突事故が10件、右左折事故が5件発生
 ○右折導流標示明確化、減速路面標示(ドットライン)、路面標示(追突注意)、交差点コンパクト化の事故対策工事を施工

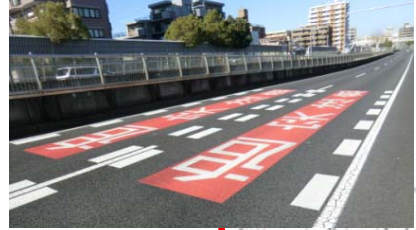
路面標示「追突注意」

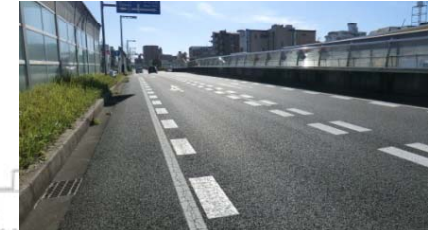
減速路面標示(ドットライン)

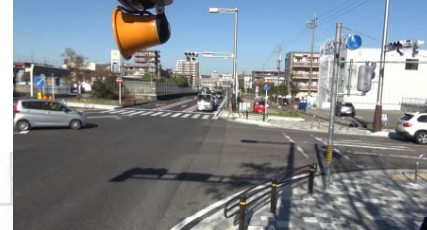
交差点コンパクト化(横断歩道前出し、隅切り改良)

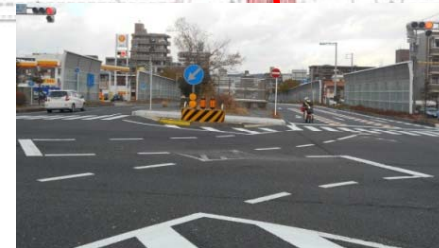
右折導流標示の明確化

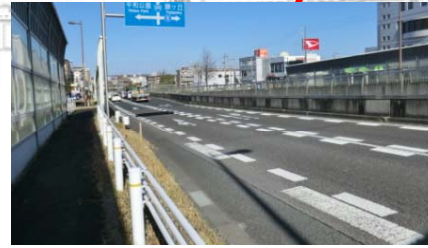
減速路面標示(ドットライン)

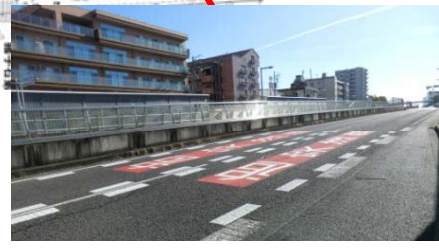
路面標示「追突注意」

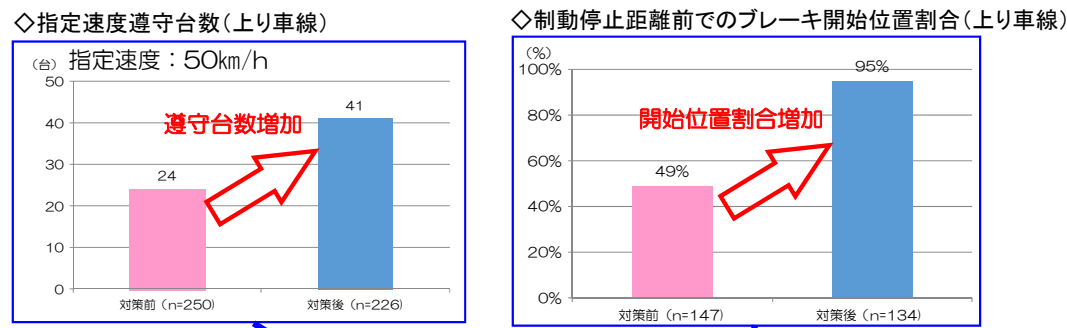
■路面標示「追突注意」、減速路面標示(ドットライン)設置による効果

※制動停止距離:空走距離+制動距離
 ※走行速度:赤信号、左折車両による減速の影響を受けていない車両を対象

○事故対策により、指定速度遵守台数増加、赤信号での交差点進入の減少、危険な右折車両割合の減少等の効果が発現
 ○また、対策実施により安全性が向上した(6~7割)との利用者意見が多く挙がっている

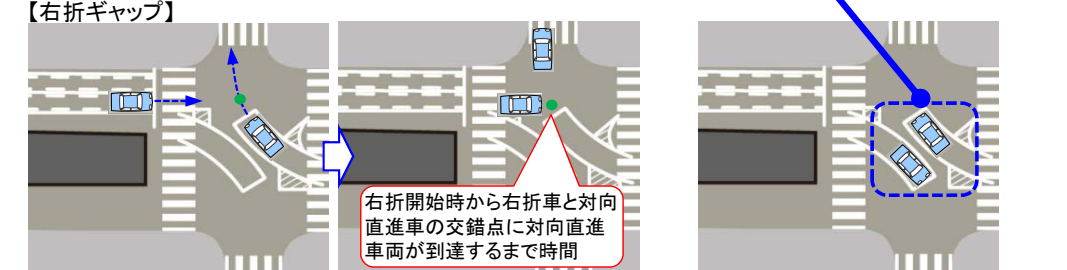
■右折導流線の明確化による効果

※危険な右折:ドライバーが対象物を発見してからブレーキを踏むまでの空走時間2.5秒(道路構造令の解説と運用より)であることから、3秒を閾値に設定
