# 国道1号 宇頭町交差点の対策効果

## (1) 事故発生状況

## (2) 交通挙動変化の分析

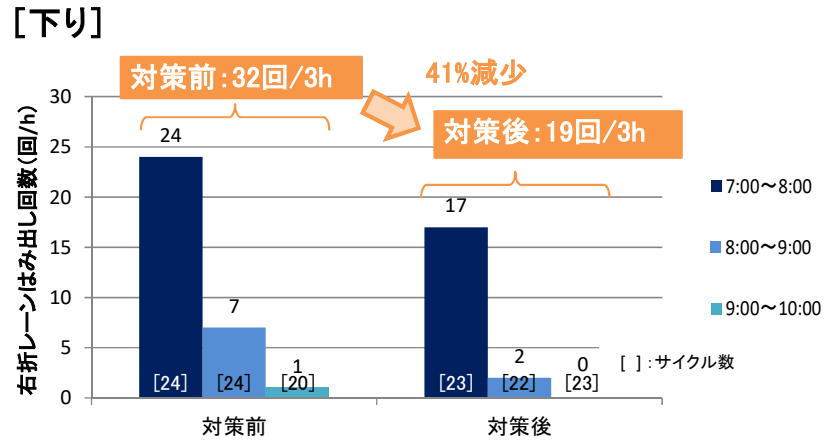
**交通挙動による効果**

■右折レーンのはみ出し回数が減少  
対策により右折レーンに滞留できる右折車の台数が増加し、右折レーンのはみだし回数が32回/3hから19回/3hに減少しました。

- 右折レーン延伸により、1サイクル中の右折レーンのはみ出し回数が41%減少。
- 右折レーンの延伸ではみだし回数が減少したことにより、右折レーンのはみ出しの影響で発生していた後続直進車の進行阻害による急ブレーキが減少するなどの改善も期待でき、右折レーンを延伸した下り方向では急ブレーキ発生率が24%減少。

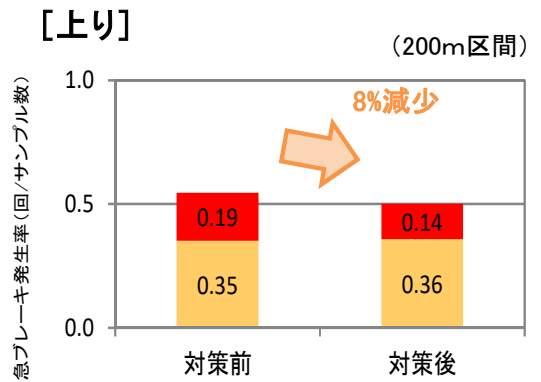
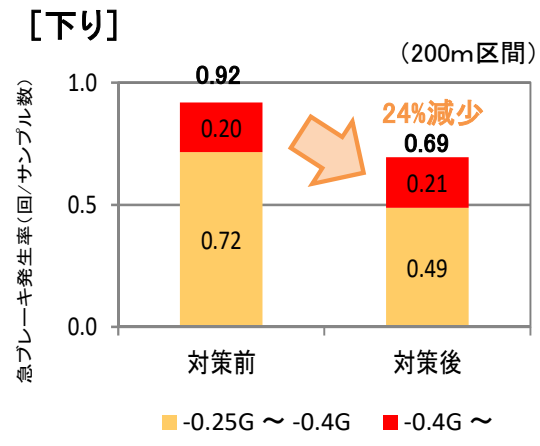
**ビックデータに基づく効果**

■右折レーンのカラー化などにより、急ブレーキ発生率が減少  
対策により、急ブレーキの発生率が上りでは49%、下りでは41%減少しました。
