国道19号 瀬古中島交差点の対策効果

(1) 事故発生状況

(2) 交通挙動変化の分析

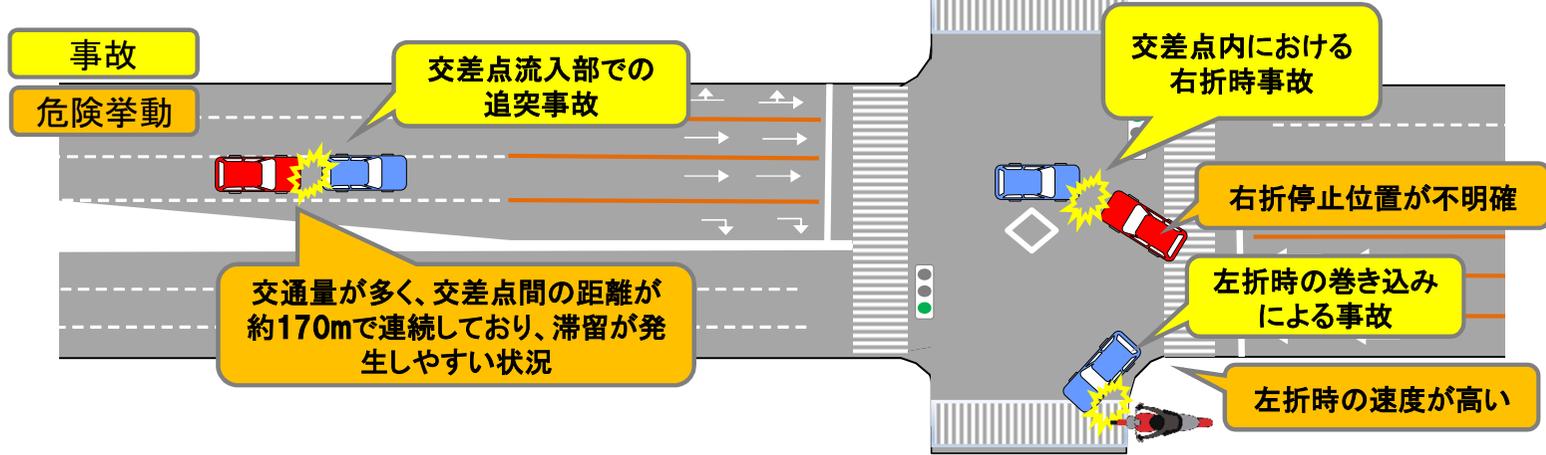
[瀬古中島交差点で発生していた事故や危険挙動]

- 国道19号 瀬古中島交差点では、交差点流入部の追突事故や、交差点内での右左折時の事故が発生。
- R2年9月に「路面標示「追突注意」」「減速路面標示」「右折導流標示」「注意喚起看板「左折横断者注意」」の対策を実施。

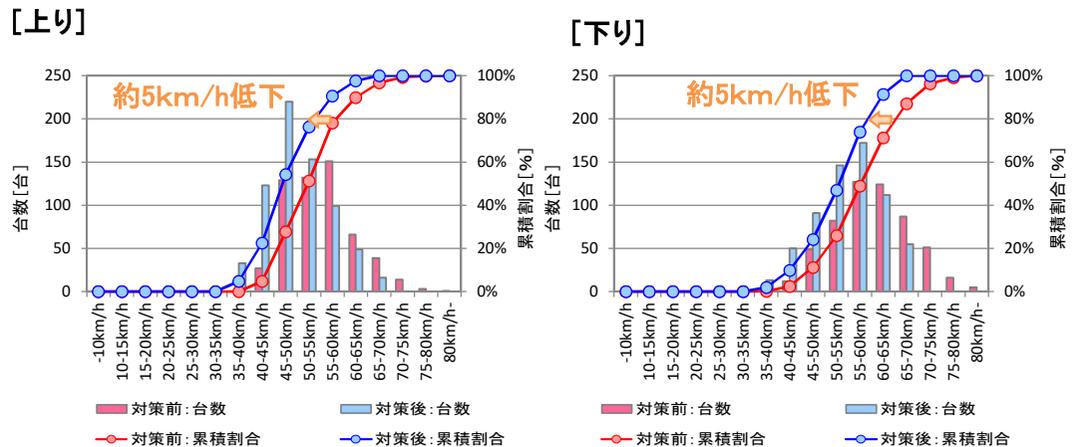
■走行速度の低下
 対策により、上り・下りともに平均走行速度が約5km/h低下しました。

- 追突への注意喚起により、走行速度が低下。
- 右折導流標示の設置により、交差点内の対向車を阻害しない位置で一旦停止・確認する車両が増加。
- 注意喚起看板「左折横断者注意」の設置により、左折時の速度が低下し、ヒヤリハット回数が減少。

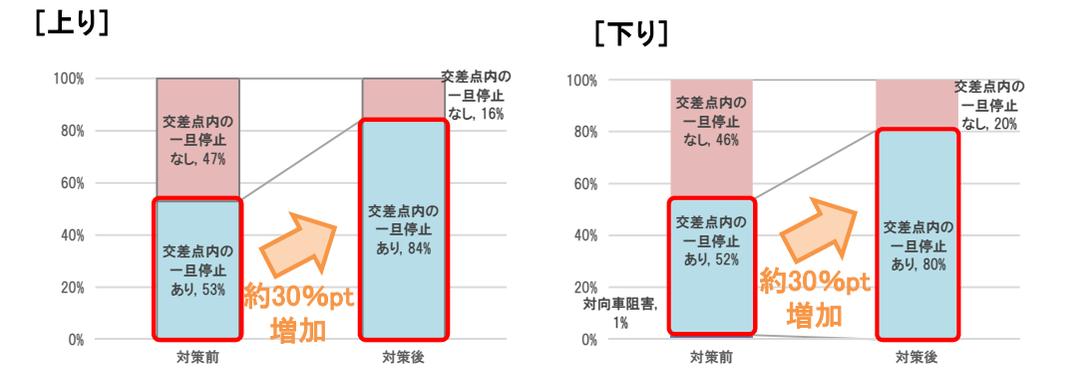
■右折車の交差点内一旦停止が増加
 対策により、一旦停止してから交差点内の対向車を阻害しない位置で右折する車両が増加しました。

右折待ち車両の停止位置(計測対象車両の右側前輪の位置)が基準断面からどの程度ずれているかを観測)

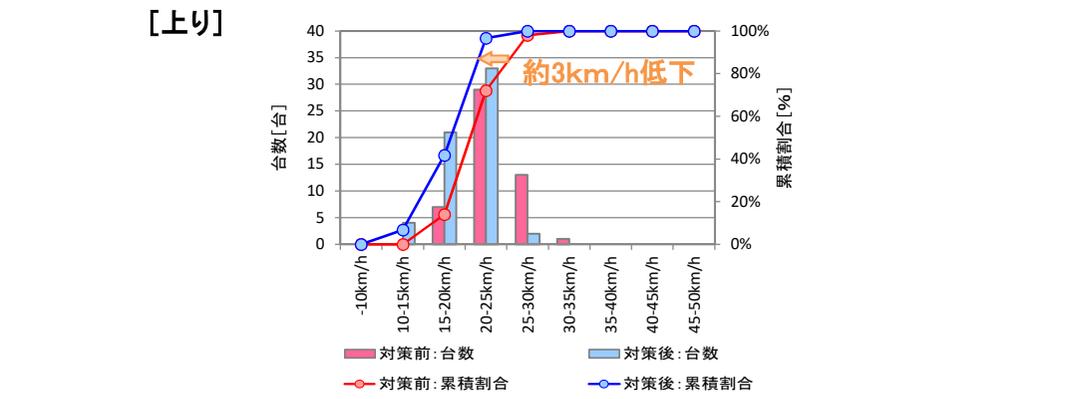
■左折時の走行速度低下
 対策により、左折時の平均走行速度が約3km/h低下しました。

観測区間の通過時刻を観測し、走行速度を算出(横断者の影響を受ける場合は対象外)

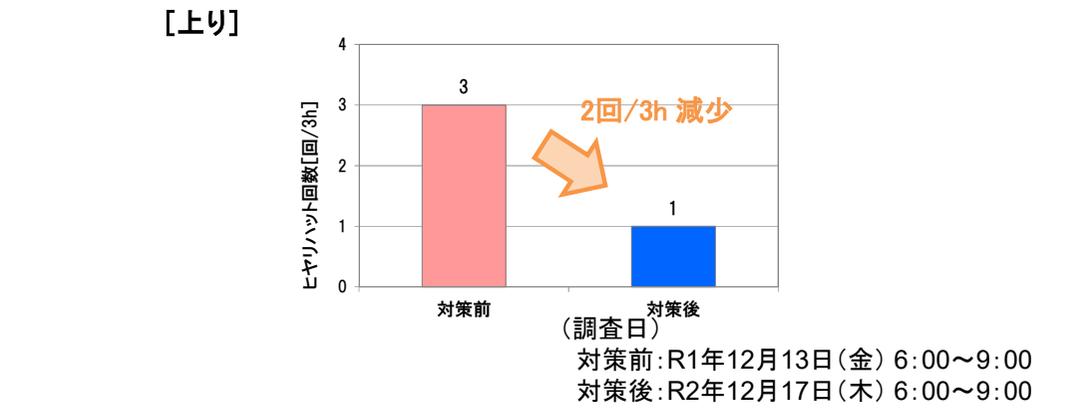
■左折ヒヤリハット回数が減少
 対策により、ヒヤリハット回数が3回/3hから1回/3hに減少しました。

左折車と横断者が接触しそうになる状況(立ち止まる、走る、避ける等)を記録
