名古屋市 植田東地区

事故対策の必要性

対策案・計画平面図

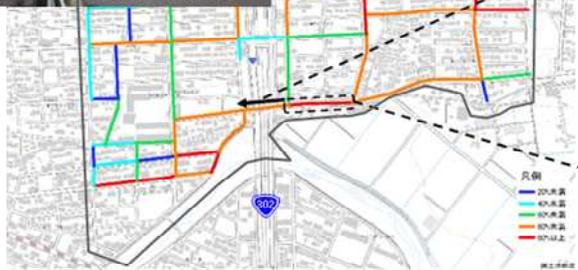
＜現地の道路交通状況＞

- 当該地区のうち国道302号高架下を通る市道が、抜け道利用されている。
- 通学路であるにも関わらず、車両の走行速度が極めて高い。

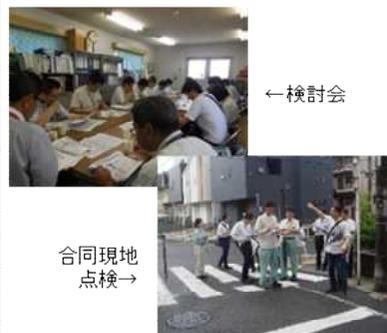
対策①：狭さく(3箇所)

- 地域住民の代表や学識者で構成した検討会等を通じて、狭さく設置による速度抑制を計画。

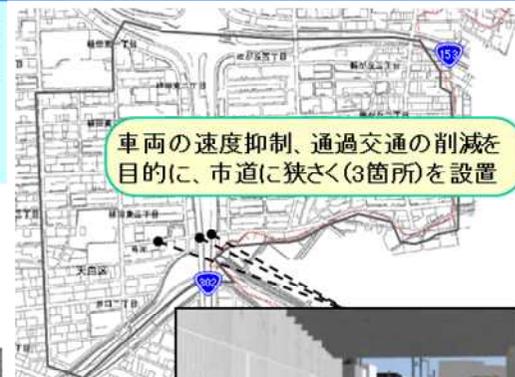
＜狭さく設置箇所・イメージバース＞

車両の速度抑制、通過交通の削減を目的に、市道に狭さく(3箇所)を設置

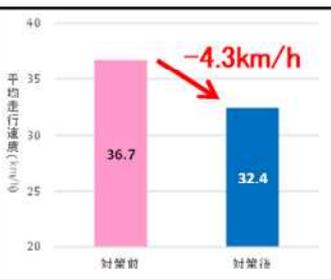
＜平均旅行速度＞

- 狭さく設置区間で平均旅行速度が低下しており、高速車両の割合も顕著に減少。
- 細分化した区間で検証すると特に狭さく付近は顕著に速度が低下しており、その前後区間でも高速車両の割合は減少。
