扶桑町 山名地区

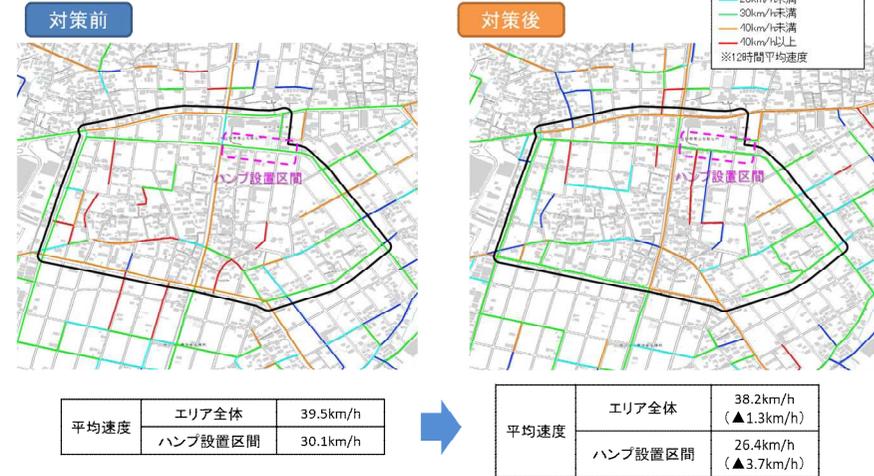
(1) 平均速度

⇒ 対策エリア全体を走行する車両の平均速度は約1km/h低下。
 ⇒ ハンプ設置区間では、約4km/h低下。

▼データサンプル数(地点速度数)

対策前	対策後
エリア全体	12,061	12,765
ハンプ設置区間	172	176

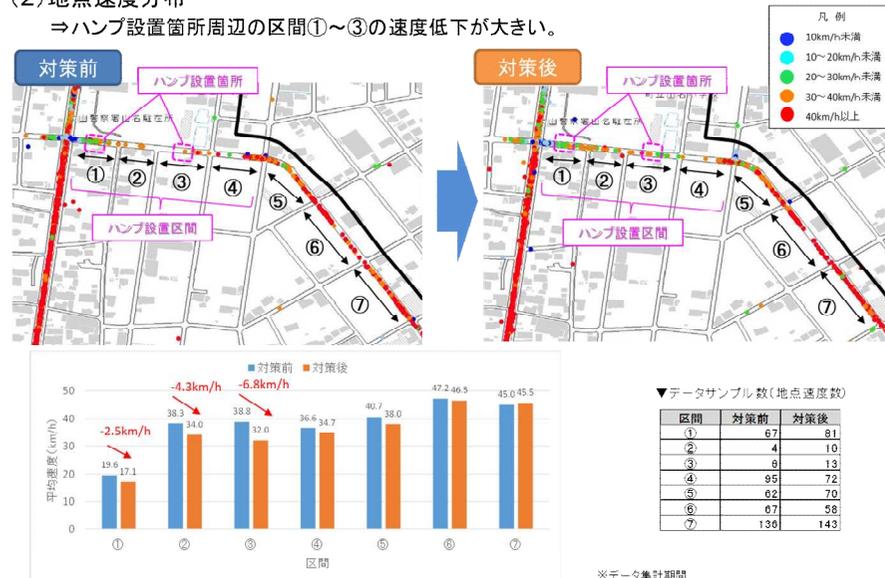
(2) 地点速度分布

⇒ ハンプ設置箇所周辺の区間①～③の速度低下が大きい。

※ハンプ設置区間(①～④)の平均 【対策前】30.1km/h⇒【対策後】26.4km/h -3.7km/h

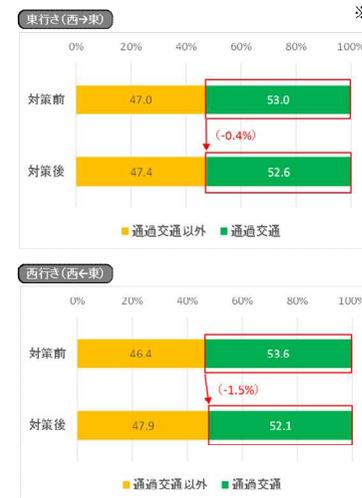
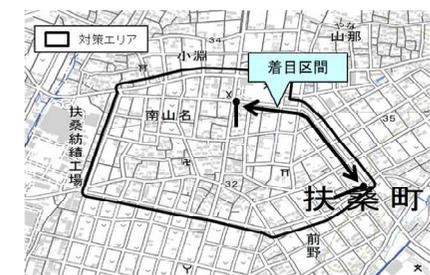
▼着目区間の通過交通割合

⇒ 東西方向とも、通過交通の割合は約半分程度であり、対策前後で大きな変化は見られない。

▼データサンプル数(車両ID数)

対策前	対策後
東行き	281	247
西行き	168	211
