平成23年 12月 7日
国土交通省 中部地方整備局
名古屋国道事務所

桜通の自転車利用者増加！ ～桜通自転車道 開通3ヶ月後の調査結果～

1. 自転車道の概要

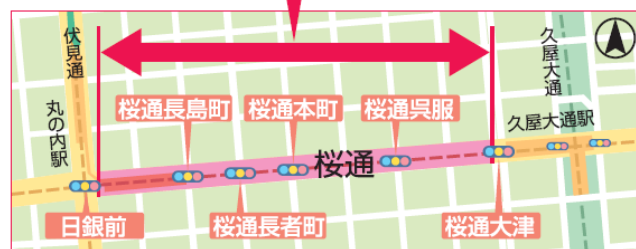
■実施区間：国道 19 号 日銀前交差点～桜通大津交差点

国道 19 号(約 800m) 日銀前～桜通大津交差点

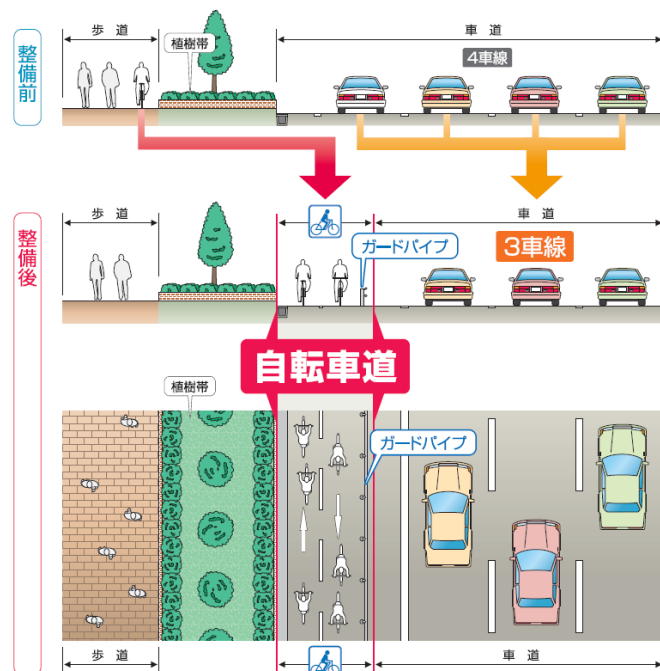
■整備内容：車道を片側 4 車線から 3 車線に減少し、車道上に自転車道を設置

車道を減少し、車道上に自転車道を設置しました。

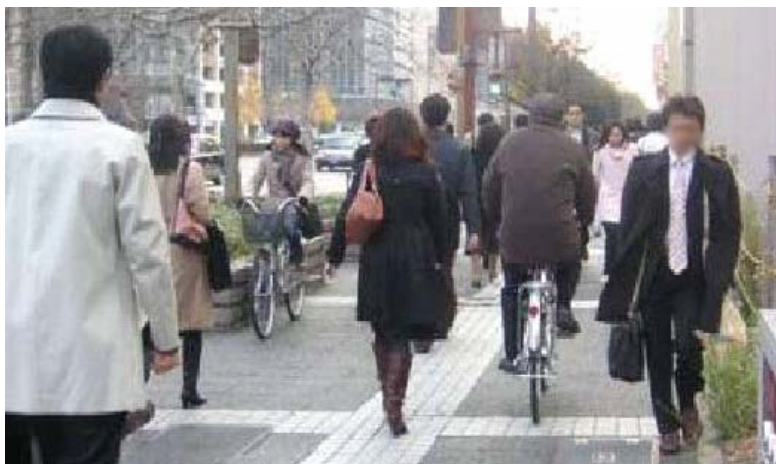
<整備前の状況>

国道 19 号桜通では、歩行者と自転車が輻輳することで、双方が危険を感じる状況が発生していました。

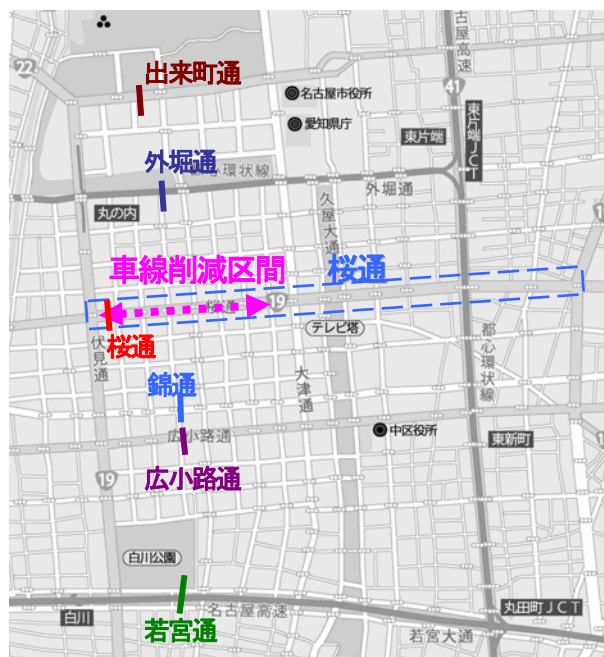
図3 並行路線との交通量の分担状況

■自転車道の整備に伴い、車線を削減しましたが、ピーク時交通量の分担状況は、整備後1ヶ月調査時と同様、大きな変化は見られず、国道19号(桜通)の交通が他の路線に回るような変化は見られませんでした(図3)

※調査日：整備前 H21. 10. 1(木)、整備後1ヶ月調査H23. 7. 12(火) 整備後3ヶ月調査H23. 9. 27(火)
数字は、6路線の合計交通量(16時~18時)

- ・整備後1ヶ月調査時と同様、車線削減による、国道19号(桜通)の交通量に大きな変化は見られませんでした。

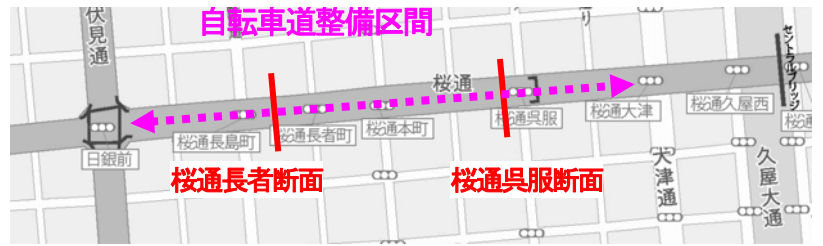
図6 自転車交通量調査箇所

- 調査日：平成23年9月27日(火)
- 調査時間：7時～19時
- 調査内容：交通量、走行位置
- 調査箇所：図6参照

| : 断面交通量調査箇所
