## 通行止め情報【第2報】

### 国道 2 3 号

### 竜宮高架橋（名古屋市港区竜宮町）

### 本線上下線 通行止め継続

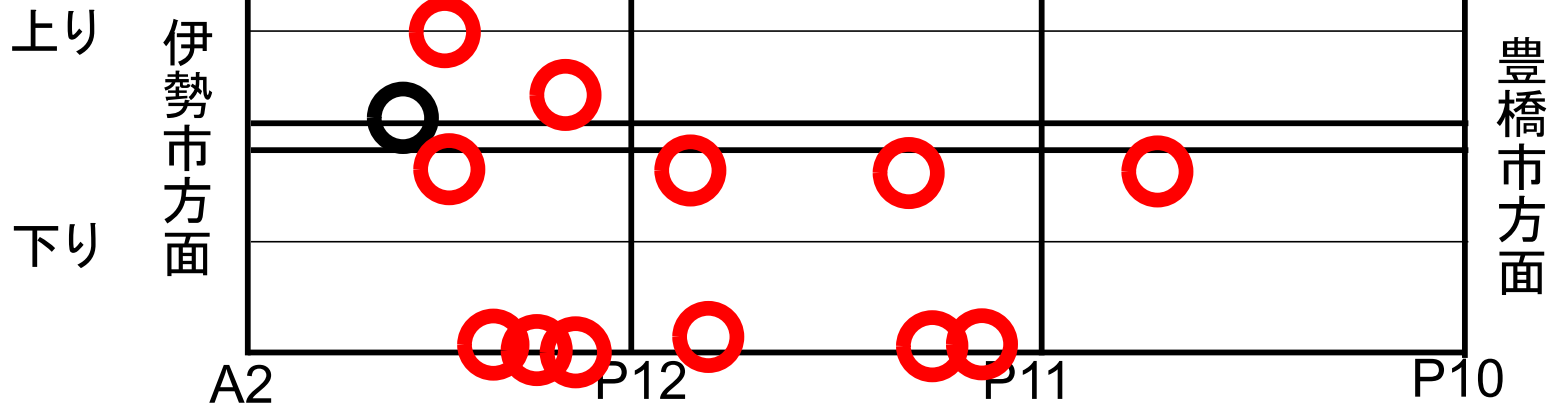
平面図

● ... 前回の異常箇所

7/10時点 詳細調査により確認された箇所

主桁の一部において  
100mm未満の亀裂を  
複数箇所確認

- 7月10日（金）に社会資本（インフラ）分野を専門とする研究機関である「国土技術政策総合研究所」「国立研究開発法人 土木研究所」を交え損傷状況等について現地で確認を行いました。
- 確認の結果、規制解除のための応急対策として、ストップホール及びあて板補強を行うこととしました。
- 現時点で発見されている亀裂箇所については応急対策等の完了までに1週間程度を見込んでおりますが、規制区間内の他の橋梁の調査を行いますので最大2週間程度を見込んでおります。

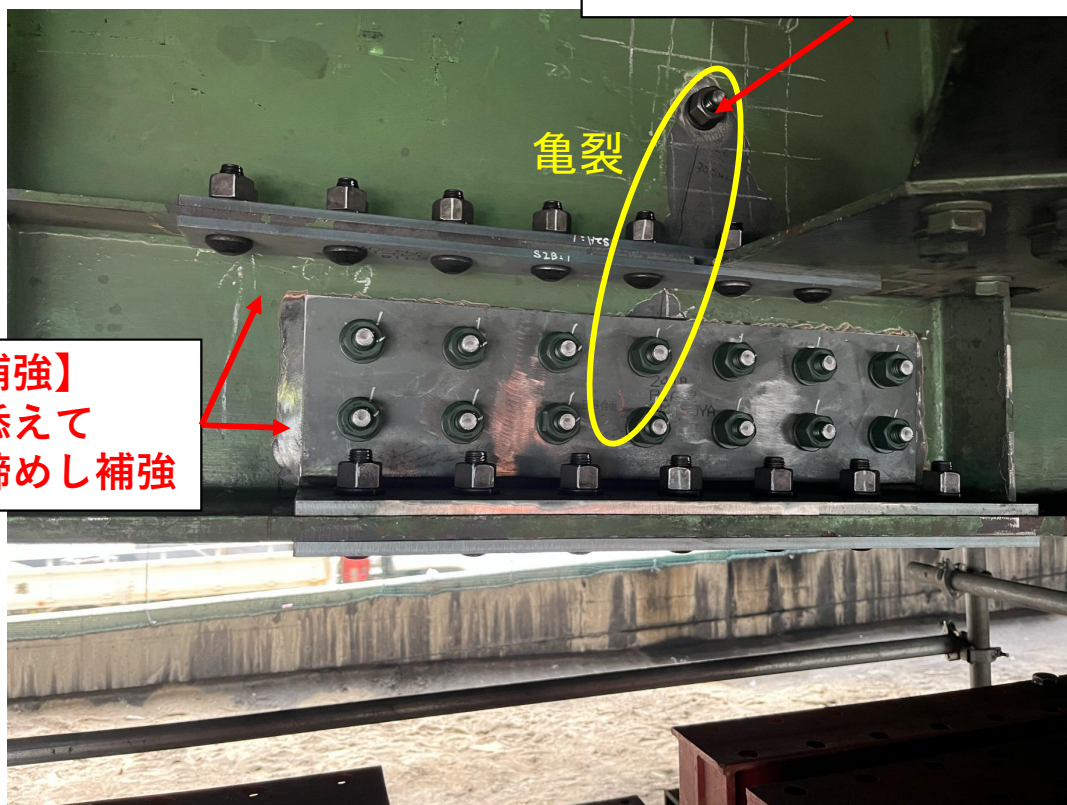
## 《応急対策イメージ》

【ストップホール】  
亀裂が進展しないように  
削孔、ボルト締め

【当て板補強】  
鋼板を添えて  
ボルト締めし補強
