国道1号

熱田伝馬橋架替事業

事業概要

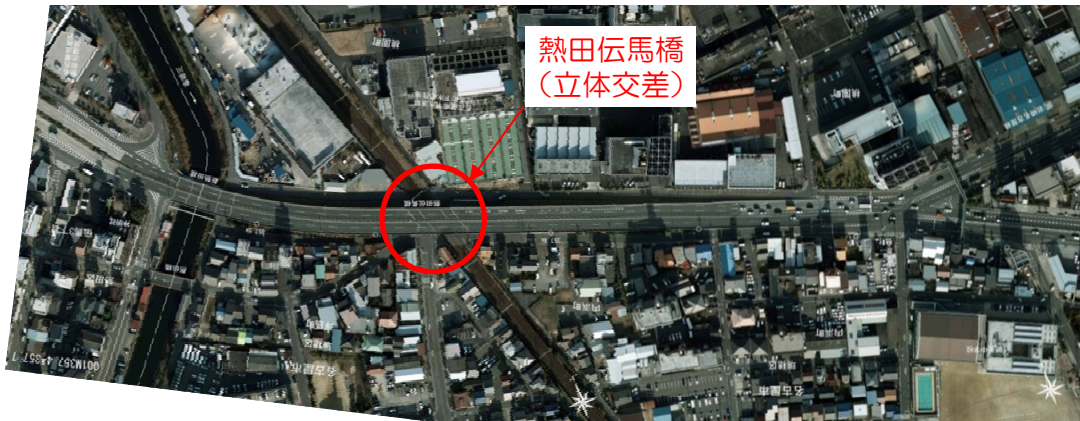
■ 熱田伝馬橋架設後の国道1号は、道路線形が大きく変わっていることが確認できます。

▲平成19年撮影に撮影された「熱田伝馬橋」周辺航空写真

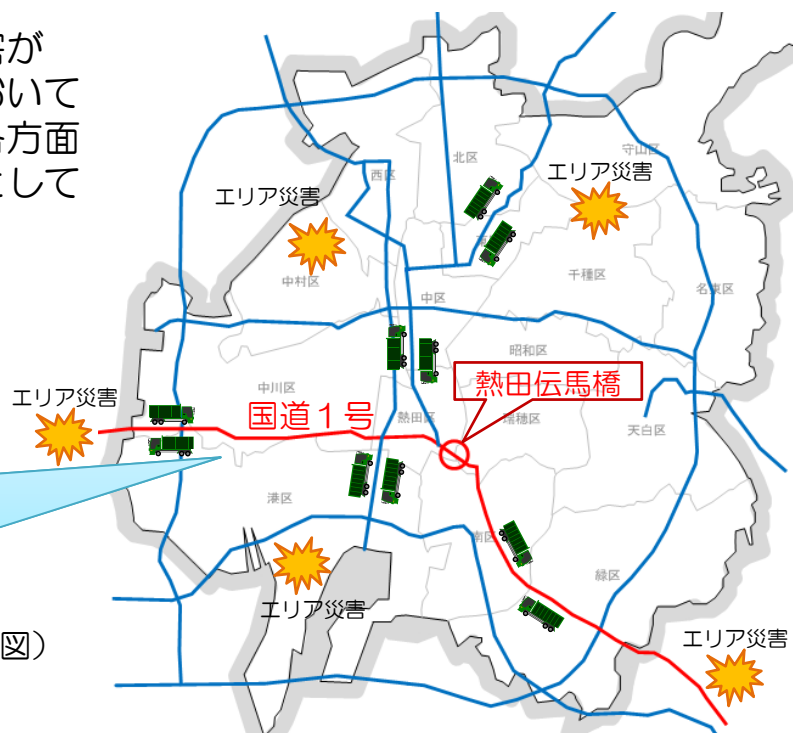
くしの歯ルート（イメージ図）

国道1号は名古屋市東西の主要都市を結ぶ幹線道路であり、くしの歯作戦においては、名古屋市南部から市内へ向かう唯一の幹線道路として重要な役割を担っています。

本橋は、震災等により被害が甚大となったエリア災害において速やかに道路啓開を行い、各方面の被災地への緊急輸送道路として役割を果たします。

熱田伝馬橋は、名古屋市内において道路ネットワークの中心に位置しており、各方面を結ぶ重要な役割を担っている。

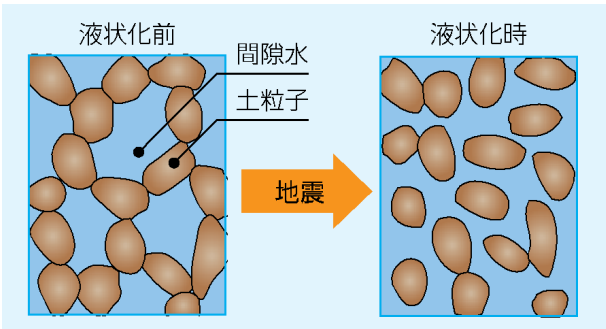
液状化の模式図

通常、地盤は土や砂・水・空気などが均等に混ざって構成されています。しかし、地震等の大きな揺れによって、これら安定していた土・砂・水が分離され、構造物が水に浮いたような状態になってしまいます。

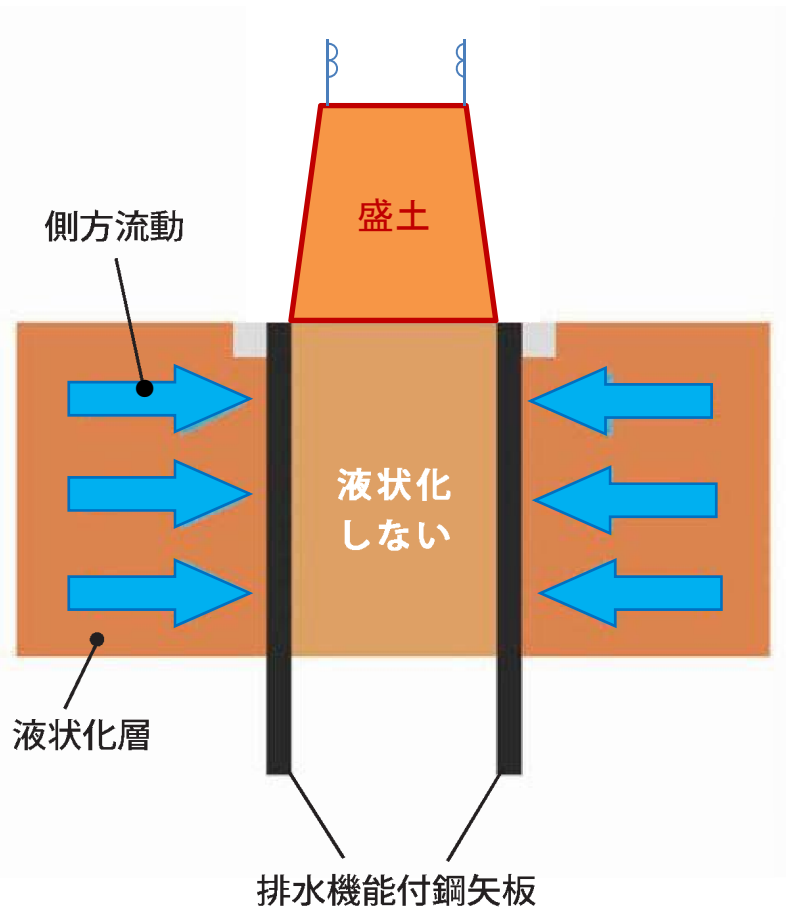
排水機能付鋼矢板による液状化防止

熱田伝馬橋では、排水機能付鋼矢板を打設することで、地震時に地盤内の水が地上へと排水されるので液状化になりにくくなります。

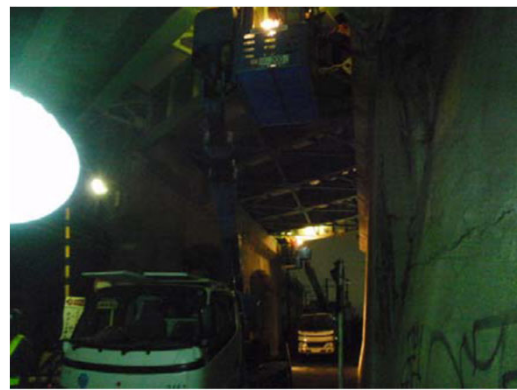
点検状況(高所作業車)

熱田伝馬橋は、竣工後65年が経過しており補修等が必要となっています。しかし、時間的制約を受ける中で橋と架線との間隔が狭いスペースで点検や補修を行う必要があるため、梯子や高所作業車を使用して点検や補修を行っています。

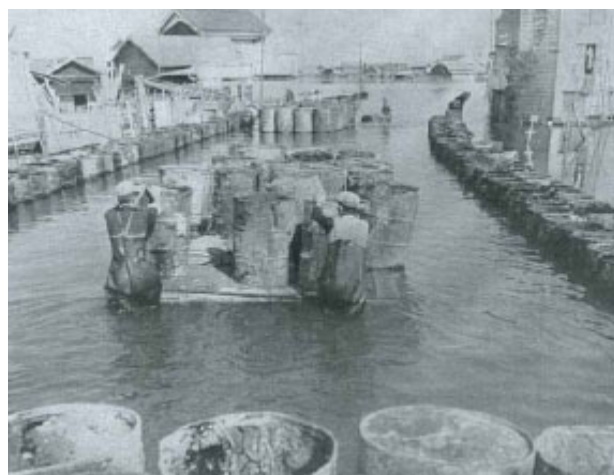
国道1号蟹江～弥富の
「ドラム缶工法」現場

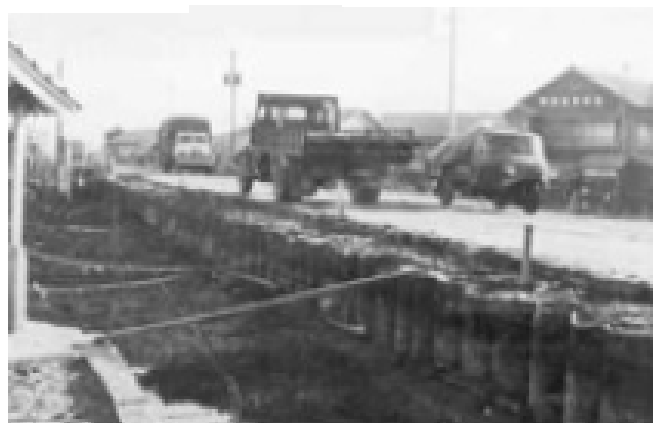
ドラム缶工法で復旧した道路
