# 153号新伊勢神トンネル工事

**令和7年5月**

中部支店 新伊勢神トンネル作業所

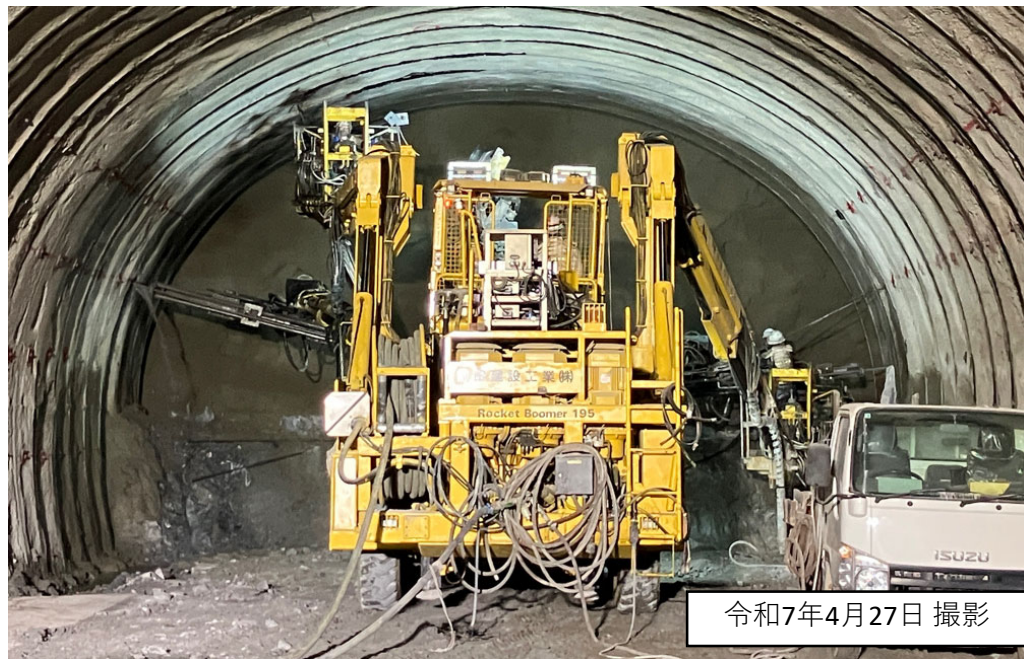
令和7年4月27日 撮影

【施工状況写真】

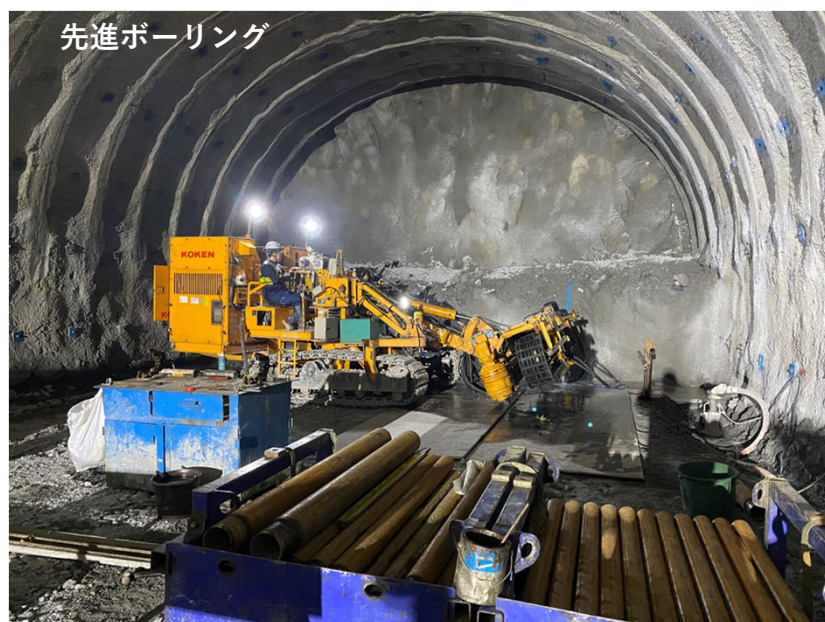
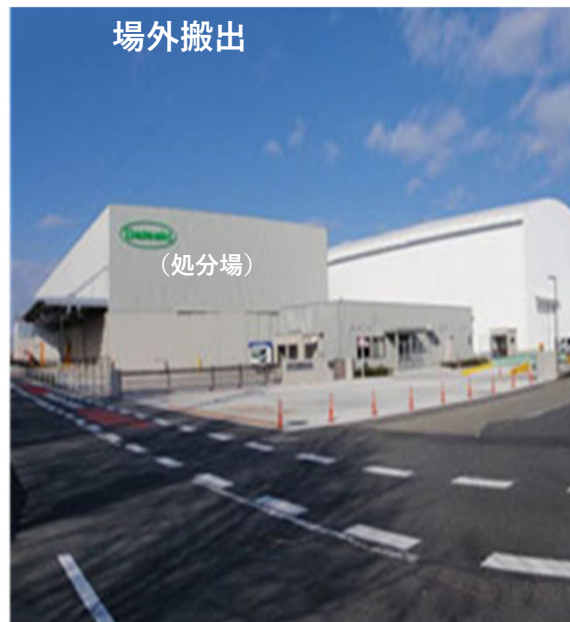
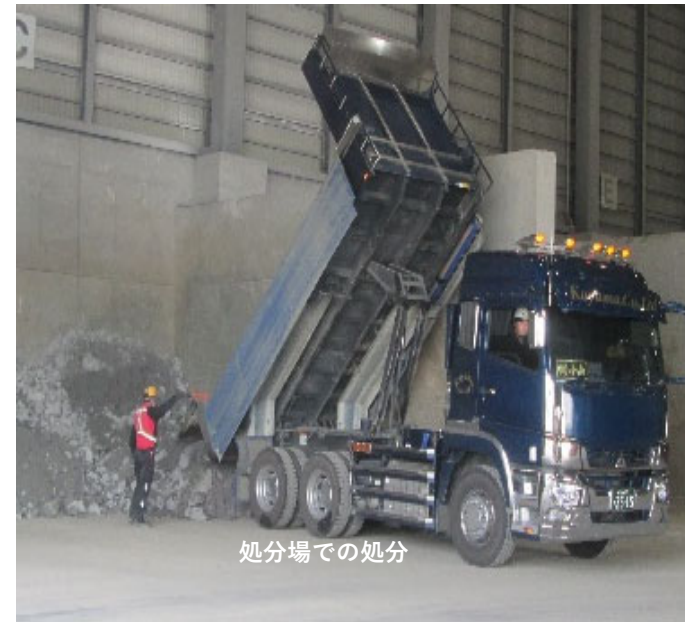
# 基準を超えた土砂への対応について

- 本掘削に先立ち先進ボーリングを行い、どの地点で砒素が不適合となるかを事前に把握しながら工事を進めています。
- 今回確認された基準超過の土砂は、先進ボーリングにて事前把握し、汚染土壌処理施設へ場外搬出し適切に処分しております。

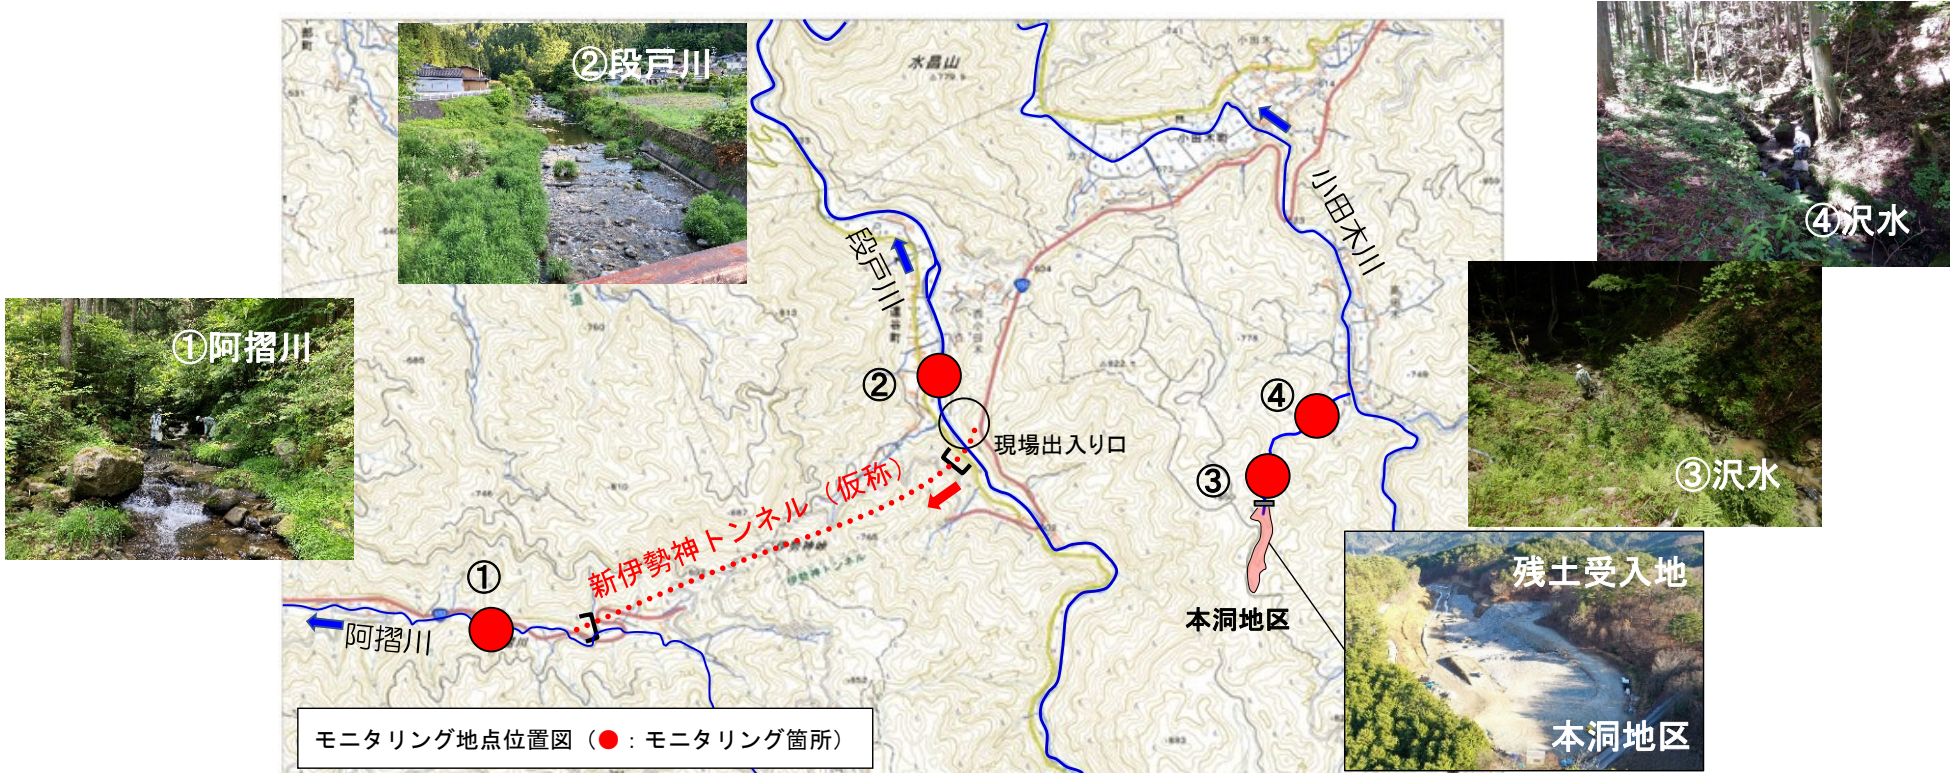
# 水質モニタリング状況(4月の水質調査結果)

- 水質モニタリングは、毎月残土処分場周辺で河川や沢水に重金属が含まれていないか確認するために実施します。
- 重金属等は、これまでに1回／1月の頻度で実施しており、これまでの分析結果では異常は認められていません。
