# 153号新伊勢神トンネル工事

**令和7年7月**

# トンネル掘削岩石、ボーリング状況(重金属等の含有量)

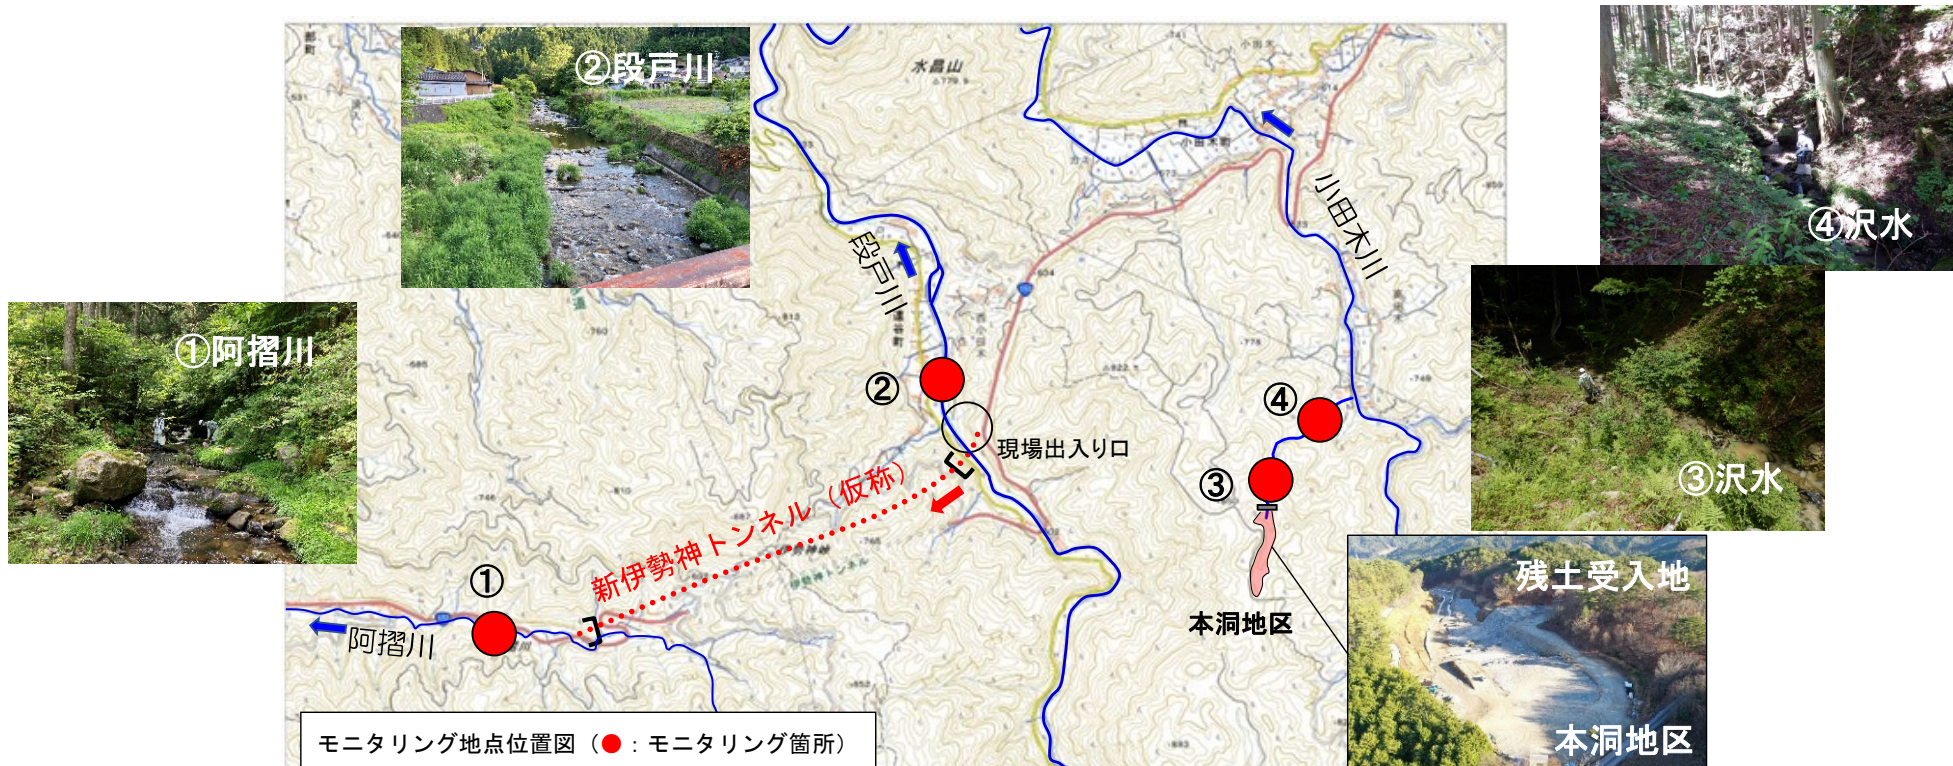
○水質モニタリングは、毎月残土処分場周辺で河川や沢水に重金属が含まれていないか確認するために実施します。  
○重金属等は、これまでに1回／1月の頻度で実施しており、これまでの分析結果では異常は認められていません。

※ 参考値：自然由来重金属・pHともに環境基準を参考値として設定し、モニタリングを行っています
