伊勢神改良事業

# 153号新伊勢神トンネル工事

令和7年8月

工事名 令和6年度 153号新伊勢神トンネル工事  
発注者 国土交通省 中部地方整備局  
名古屋国道事務所 豊田維持出張所  
受注者 前田建設工業株式会社  
工 期 令和6年6月3日 ～ 令和9年3月31日

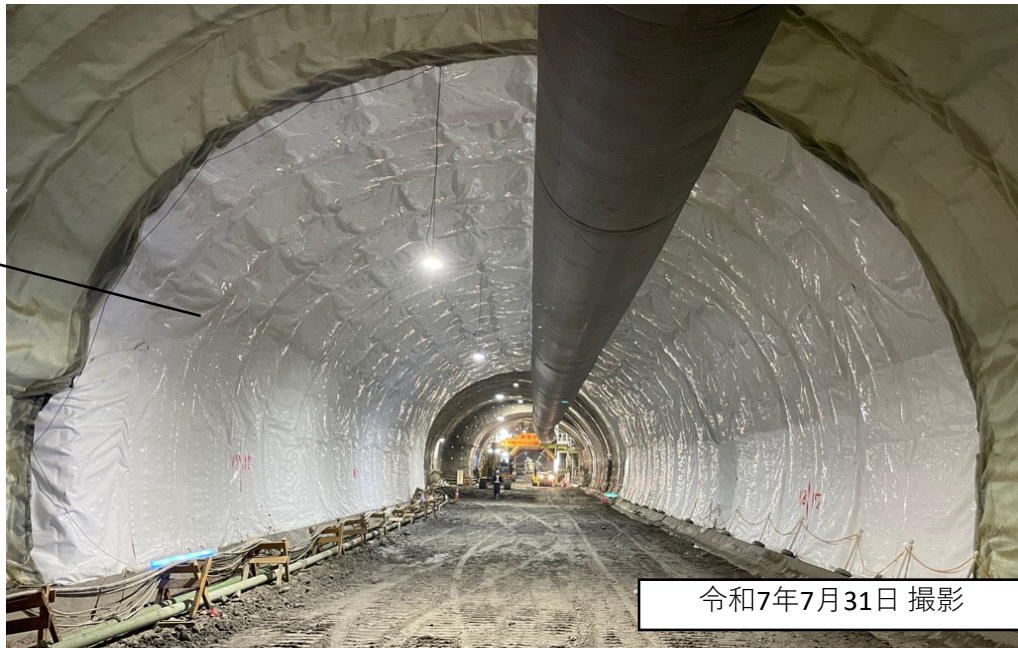
令和7年7月31日 撮影

防水シート

トンネル掘削は坑口より約1,620m地点、インバート工事は坑口より1290m地点迄工事が進んでおります。併せて、7月は防水シートの施工を行いました。覆工コンクリートの施工に向けて準備を進めています。8月は、トンネル掘削・インバート工事を進めていきます。発生土も引き続き本洞地区へ運搬してまいります。

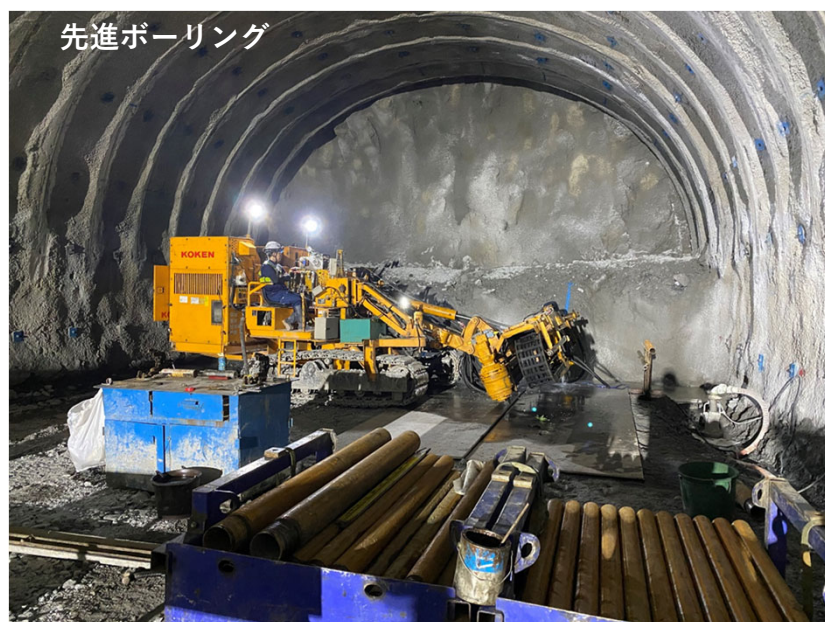
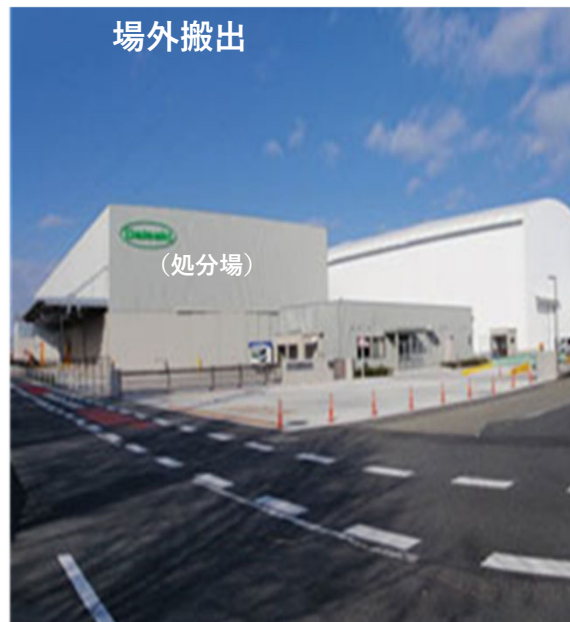
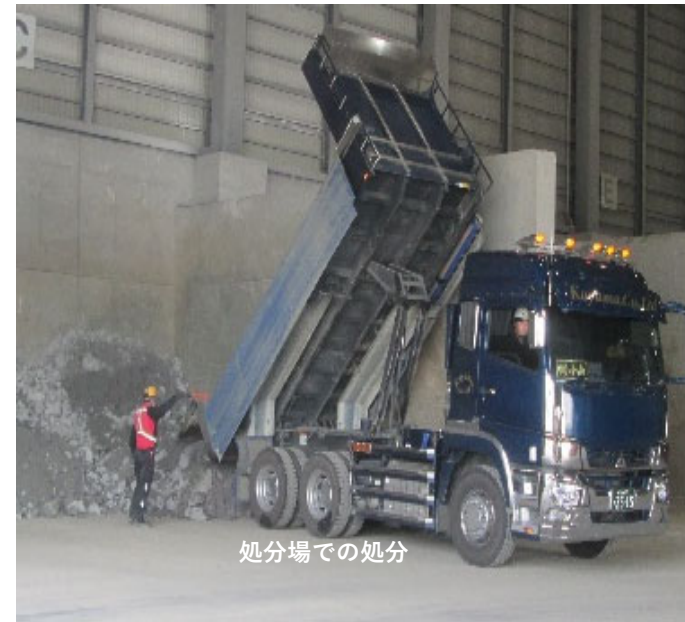
# 基準を超えた土砂への対応について

- 本掘削に先立ち先進ボーリングを行い、どの地点で砒素が不適合となるかを事前に把握しながら工事を進めています。
- 今回確認された基準超過の土砂は、先進ボーリングにて事前把握し、要対策土を処理施設へ場外搬出し適切に処分しております。

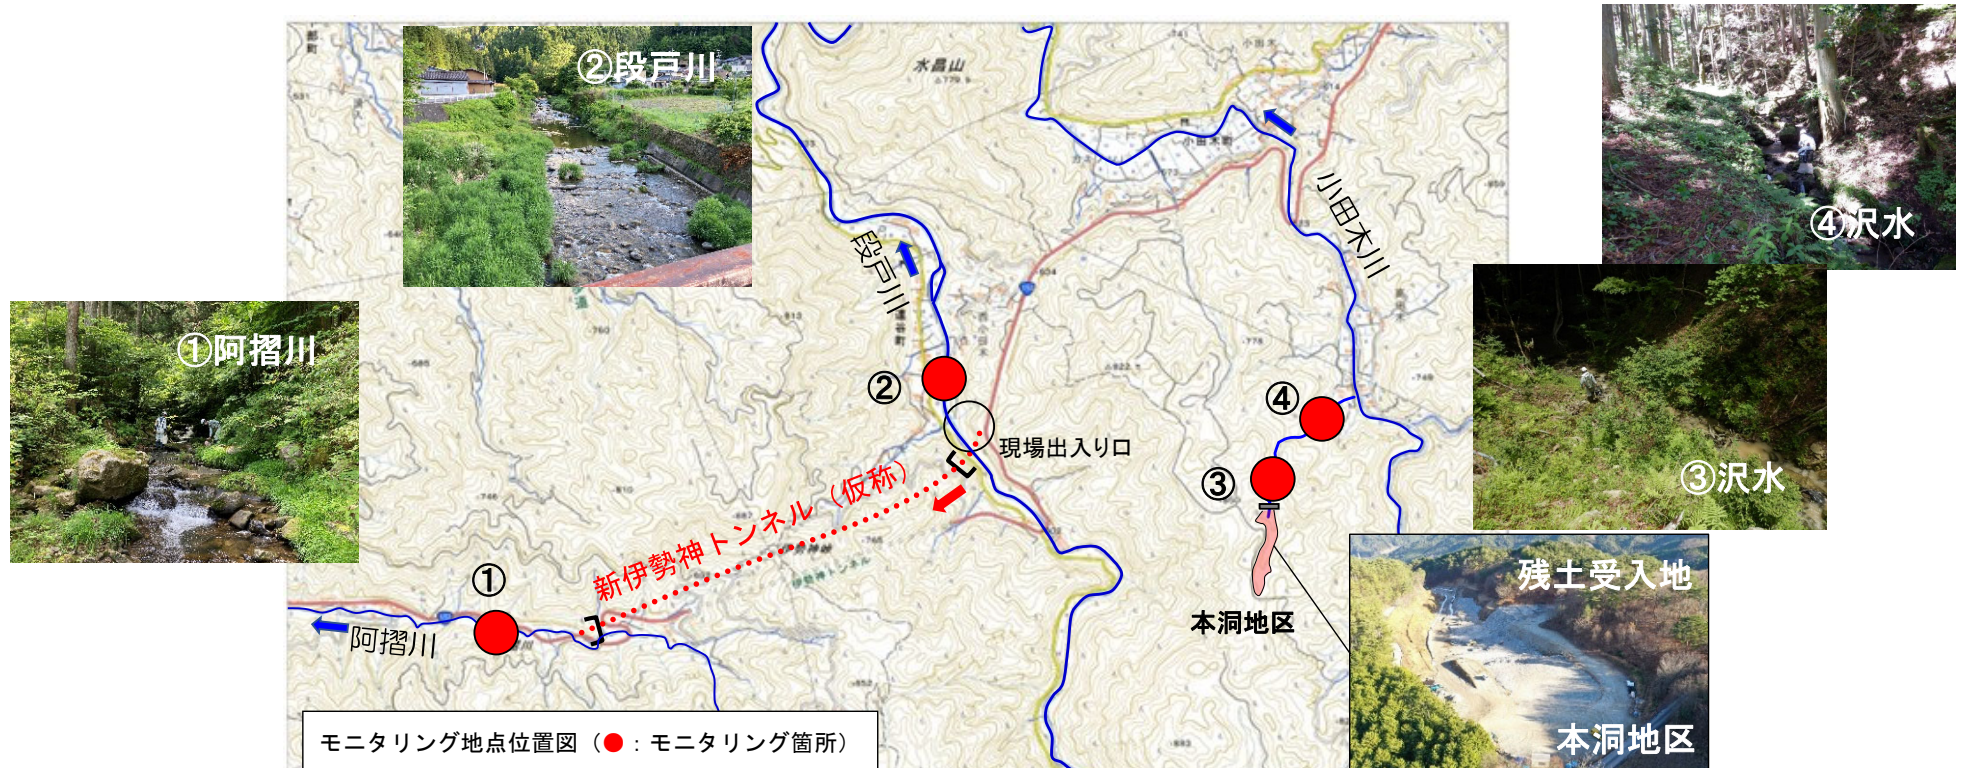
# 水質モニタリング状況(7月の水質調査結果)

- 水質モニタリングは、毎月残土処分場周辺で河川や沢水に重金属が含まれていないか確認するために実施します。
- 重金属等は、これまでに1回／1月の頻度で実施しており、これまでの分析結果では異常は認められていません。
