伊勢神改良事業

153号新伊勢神トンネル工事

令和7年10月

工事名 令和6年度 153号新伊勢神トンネル工事

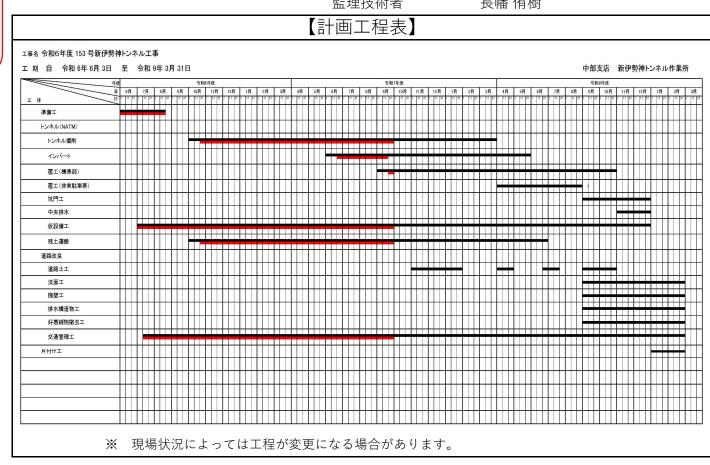
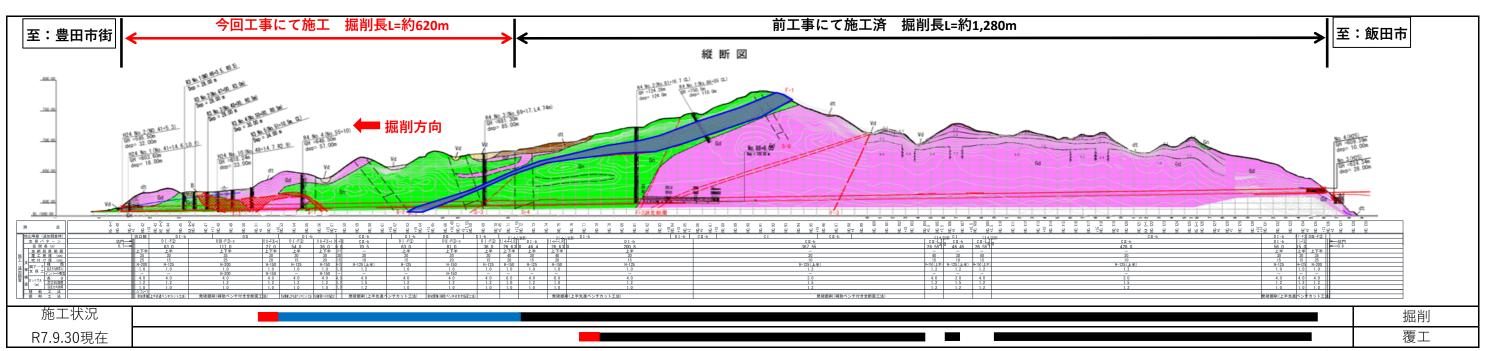
【施工状況写真】 令和7年9月29日 撮影

トンネル掘削は坑口より約1,704m地点、覆工は1,135m迄工事が進んでおります。 9月より覆工工事も開始しており、トンネル工事は最盛期を迎えています。 発生土も引き続き本洞地区へ運搬してまいります。

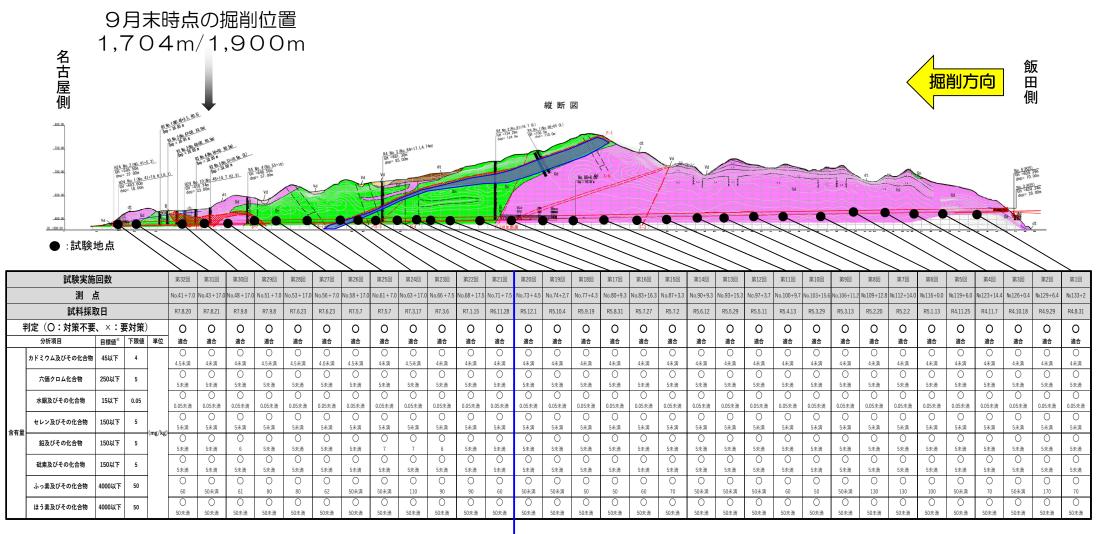
トンネル掘削岩石、ボーリング状況(重金属等の含有量)

〇現在のトンネル掘削区間では、1回/5,000m³ の頻度で岩石を採取し、土壌汚染対策法に基づく含有量試験を実施しており、含有量試験結果では自然由来重金属等の基準超過はありません。

※ 目標値:トンネルの掘削岩石は、土壌汚染対策法の適用外となりますが目標値として土壌含有量基準値を設定してモニタリングを行っています

〇:自然由来重金属等 基準内 ×:土壌含有量基準超過

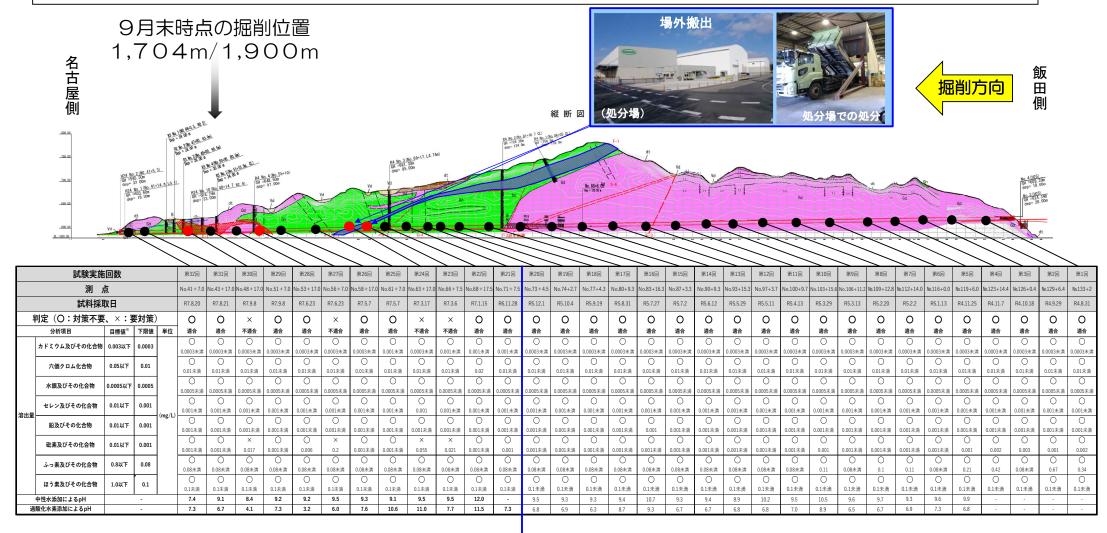
トンネル掘削岩石、ボーリング状況(重金属等の溶出量)

〇現在のトンネル掘削区間では、1回/5,000m3の頻度で岩石を採取し、土壌汚染対策法に基づく溶出量試験を 実施しており、溶出量試験結果では、R7.3月以降一部に自然由来重金属等の基準超過がみられました。基準を 超えた土砂は適切に処分しています。

●:試験地点 ●:基準超過地点

- 〇本掘削に先立ち**先進ボーリング**を行い、どの地点で砒素が不適応となるかを<u>事前に把握しながら工事を進めています</u>。
- 〇今回確認された基準超過の土砂は、先進ボーリングにて事前把握し、<u>要対策土を処理施設</u>へ場外搬出し適切に処分しております。

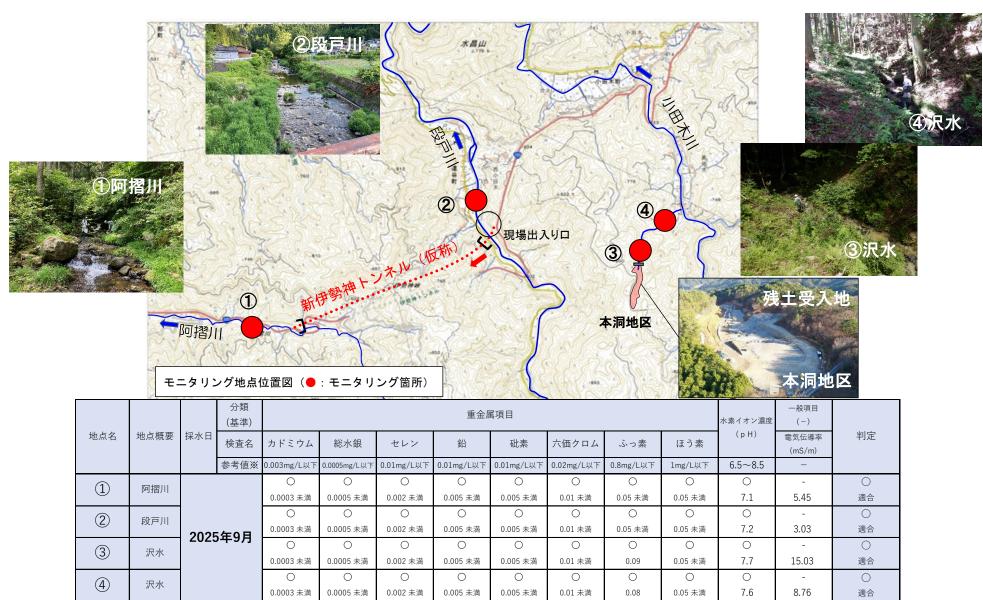
水質モニタリング状況(9月の水質調査結果)

○水質モニタリングは、毎月残土処分場周辺で河川や沢水に重金属が含まれていないか確認するために実施します。 ○重金属等は、これまでに1回/1月の頻度で実施しており、これまでの分析結果では異常は認められていません。
