第10回委員会説明資料

# 第8回・第9回委員会での 指摘事項と対応結果

令和4年3月17日

国土交通省中部地方整備局  
三峰川総合開発工事事務所

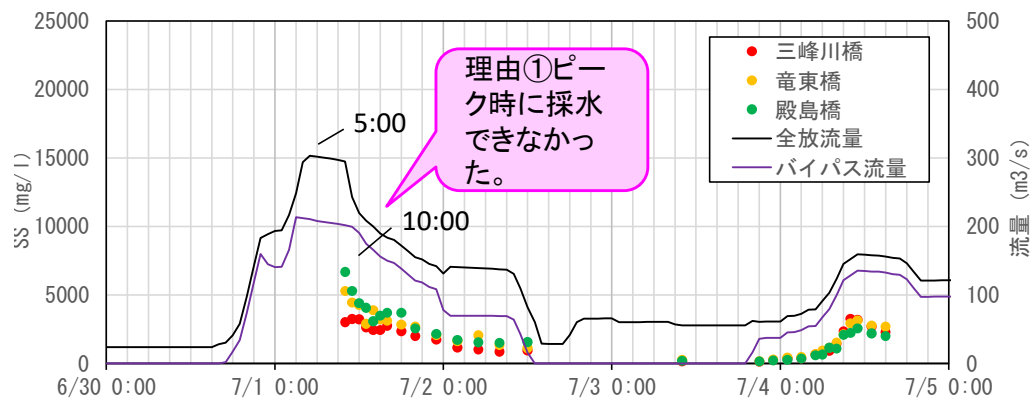
R2. 7洪水のSS調査時刻

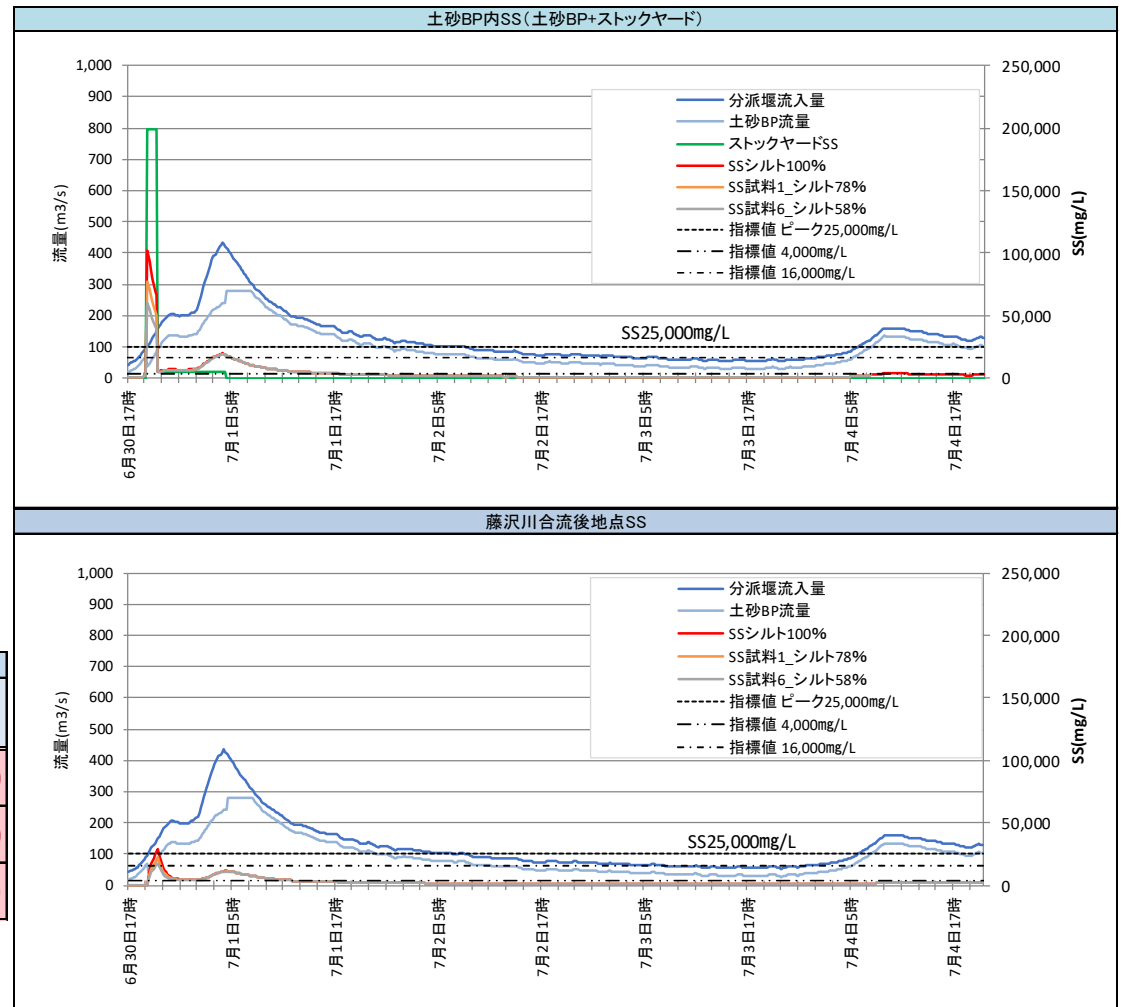
- R2.7出水を対象に投入土砂のシルト割合を反映した濁水シミュレーションを実施した※1。
- 投入土砂の粒度分析を踏まえ、シルト78%、シルト56%の2ケース※2を対象に藤沢が合流後地点のSSを算定した。
- 洪水期間内の最大SS、ストックヤード運用期間中(法肩侵食発生時)のSS最大値ともに、投入土砂を踏まえたケースで、25,000mg/Lを下回った。
- SS4,000mg/L以上の継続時間は、48時間を超過した。

※1: 流入量100m³/s以上で、SYを全開操作し、法肩侵食で排砂したのちに表層侵食で排砂する条件で計算した。

※2: 法肩侵食時のストックヤード排砂SSは模型実験における最も早い速度が発生する際のSS(198,750mg/L)とした。各試料のシルト割合を乗じることで、投入土砂粒径を踏まえたストックヤード排砂SSを作成した。

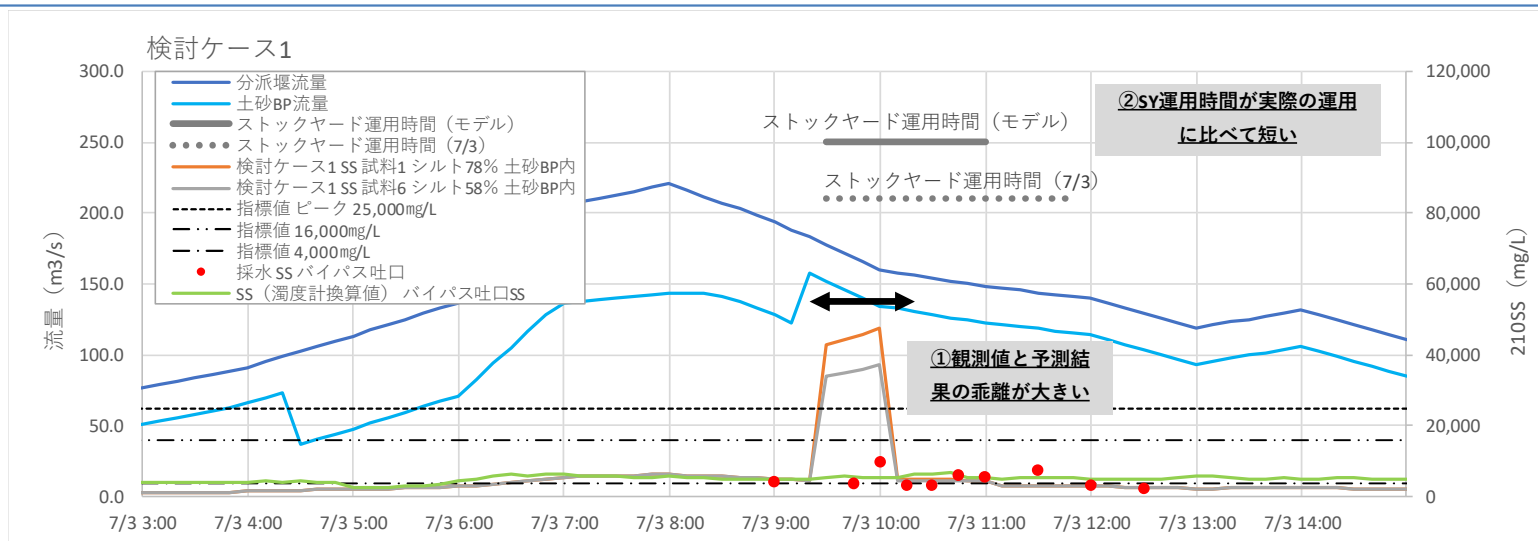
### 土砂バイパス内 SS

### 藤沢川合流後 地点SS

- ・ 対象地点の予測SSは観測値よりも高い結果となった。ストックヤード運用時間も濁水モデルと実際の運用時間では乖離があった。これらの違いは、ストックヤードの侵食速度の違いが影響していると考えられる。

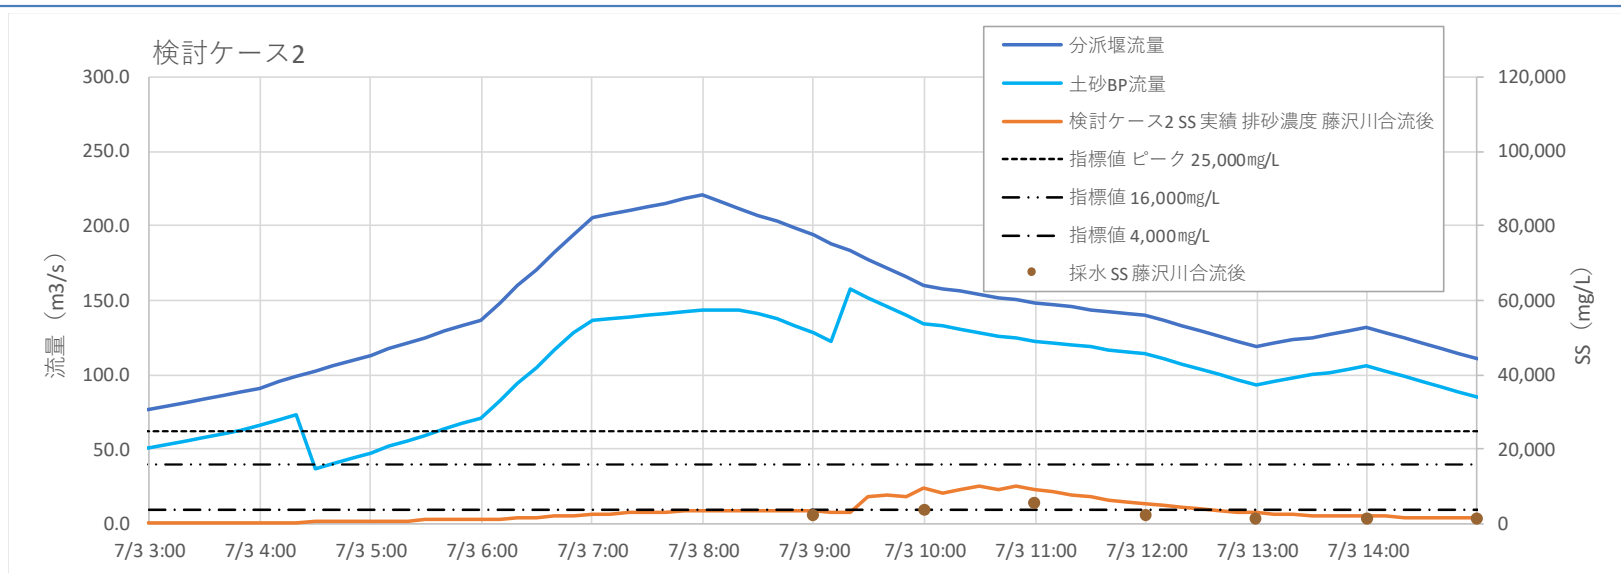
### 土砂バイパス内 SS

### 藤沢川合流後 地点SS

- ・ 実際の排砂速度にあわせた場合も、土砂バイパス内の予測SSは観測値よりも高い結果となった。藤沢川合流後地点については、予測SSと観測値の差は小さくなった。
- 原因として①SS観測の問題(SSピークの欠測、流砂のうちSSとして測定できるものが少なかった)、②ストックヤード排砂の一部がストックヤードから分派堰の間に堆積し、土砂バイパスに到達しなかった可能性が考えられる。

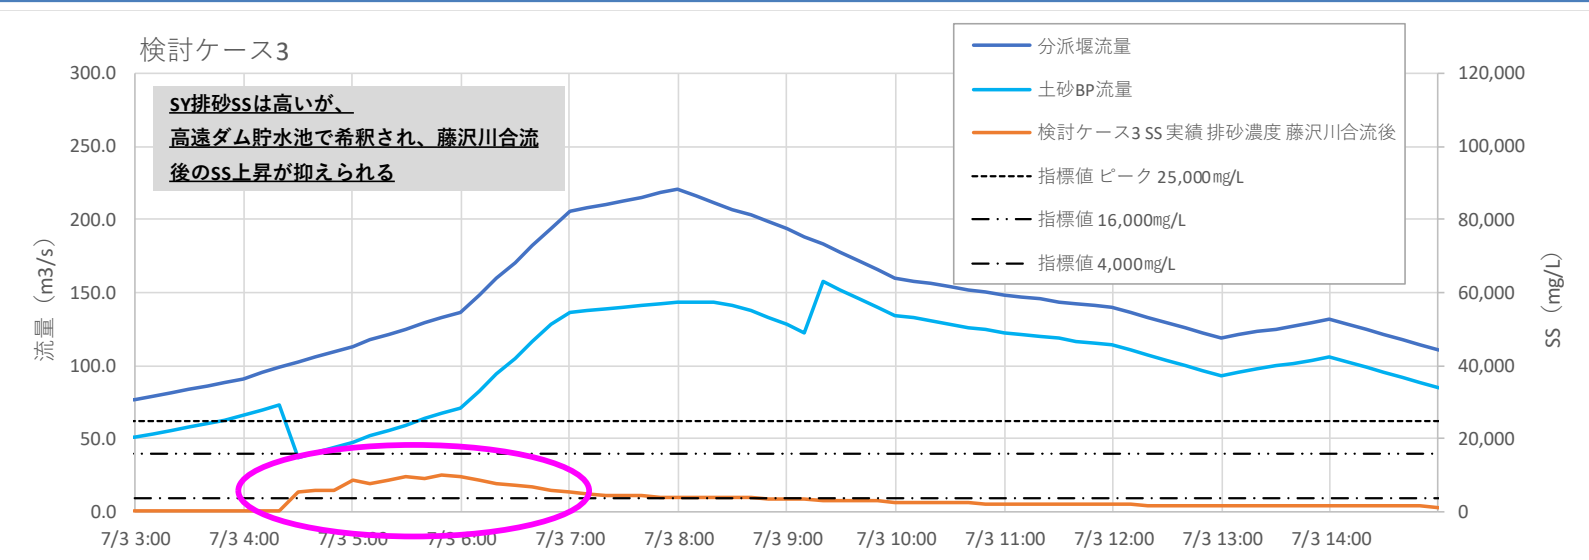
### 土砂バイパス内SS

### 藤沢川合流後地点SS

- ・ 藤沢川合流後地点の予測SSは、本来の運用計画に沿って運用した場合も指標値以下となった。また、検討ケース2(運用タイミングを実際の運用としたケース)の予測SSと比べても、SSが大きく上昇する傾向は見られなかった。

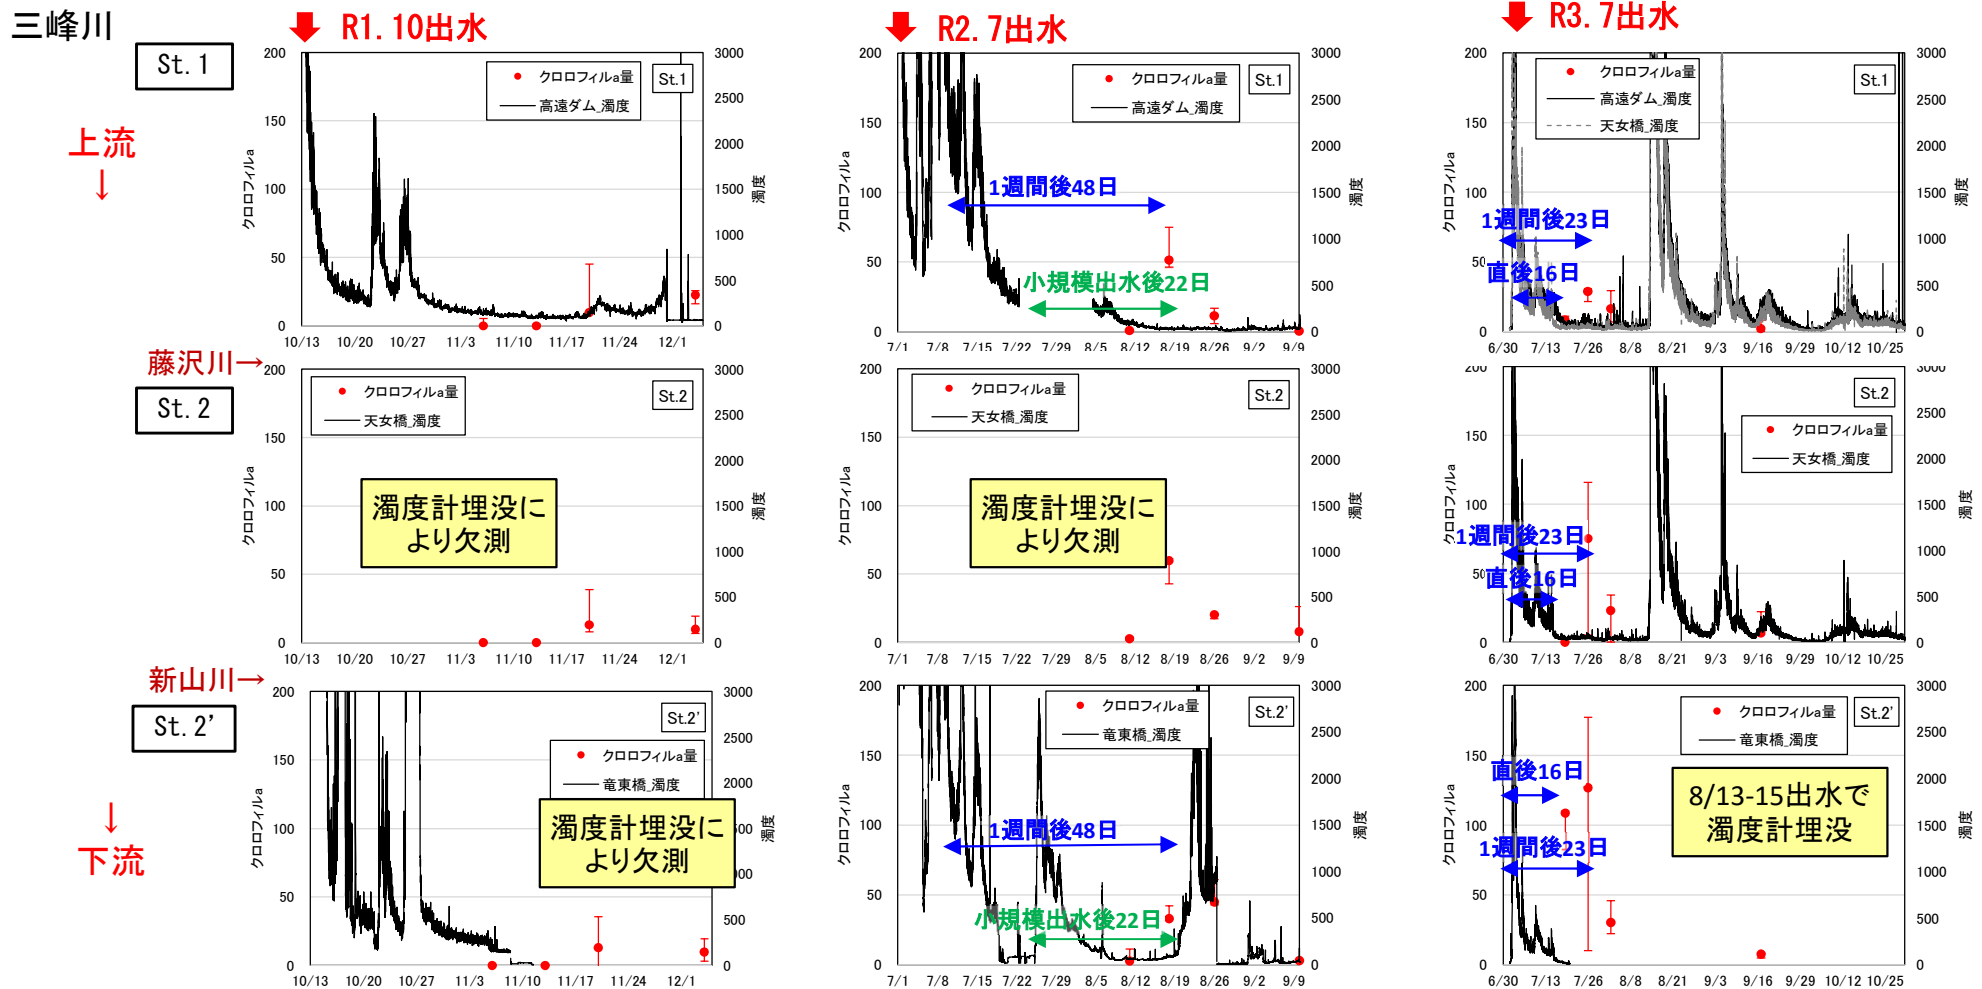
【対応】濁度の時系列変化のグラフと藻類現存量を重ね、変動傾向を経年比較した。  
 ・R3.7出水後における三峰川の各地点の濁度は、直後調査の時点(ピークから16日後)で低減している。  
 ・出水後の経過期間と藻類の回復速度を令和2年度と令和3年度で比べると、いずれも1週間後調査(出水後2回目の調査)の時点でChl-a量が回復しているが、令和3年度は出水ピークから23日後に、令和2年度はピークから48日後(7/26小出水からは22日後)に実施しているため、藻類の回復状況が遅れるといった状況は確認されなかった。

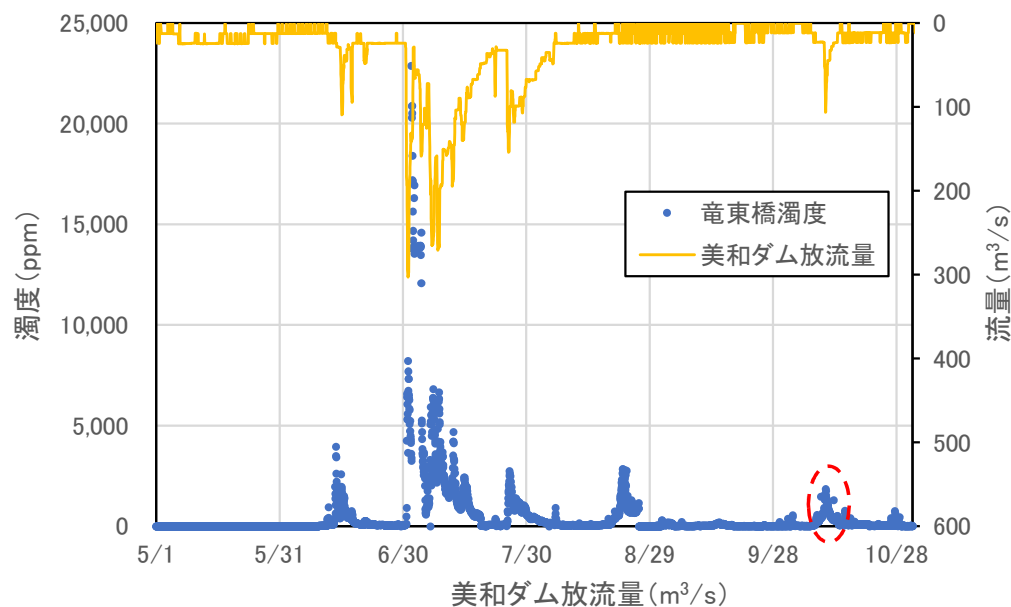
- ・ 令和2年の10月10日の小出水について美和ダム放流量と竜東橋の濁度の関係を見ると、全データに比べて同一の流量でやや高い値を示した。

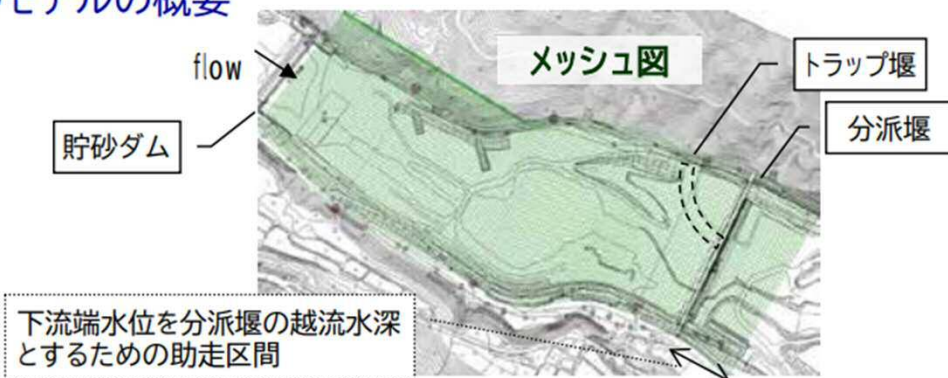
### ○モデルの概要

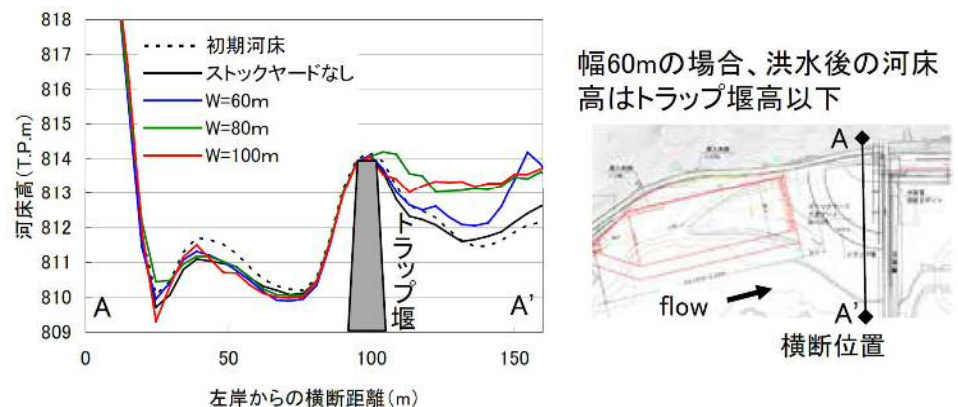
#### ○トラップ堰周辺の河床変動状況 (平成元年9月洪水後)

- 分派機能への影響は、Stockヤード施設の有無による流量分派率の変化については比較的小さい一方で、流砂量分派率は洪水によって傾向が異なるものの、幅60mとした場合の砂、シルト(浮遊砂、ウォッシュロード成分)の分派率が高くなる傾向である。
- 縦断水位への影響は、幅を60mとした場合の影響が比較的小さく、Stockヤードの幅が大きいほど水位が高くなる傾向である。
- トラップ堰の掃流砂の捕捉機能への影響は、Stockヤード前面の洪水後の河床高がトラップ堰高以下であることから、トラップ堰の掃流砂の補足機能は保持していると考えられる。なお堆砂面がトラップ堰、分派堰等の天端に到達するまでは掃流砂を全量捕捉するものとして評価している。
- ただし、浮遊砂、ウォッシュロードの鉛直方向の濃度分布は平面二次元解析では考慮できないため、実際に分派量とは異なる(少ない可能性がある)。

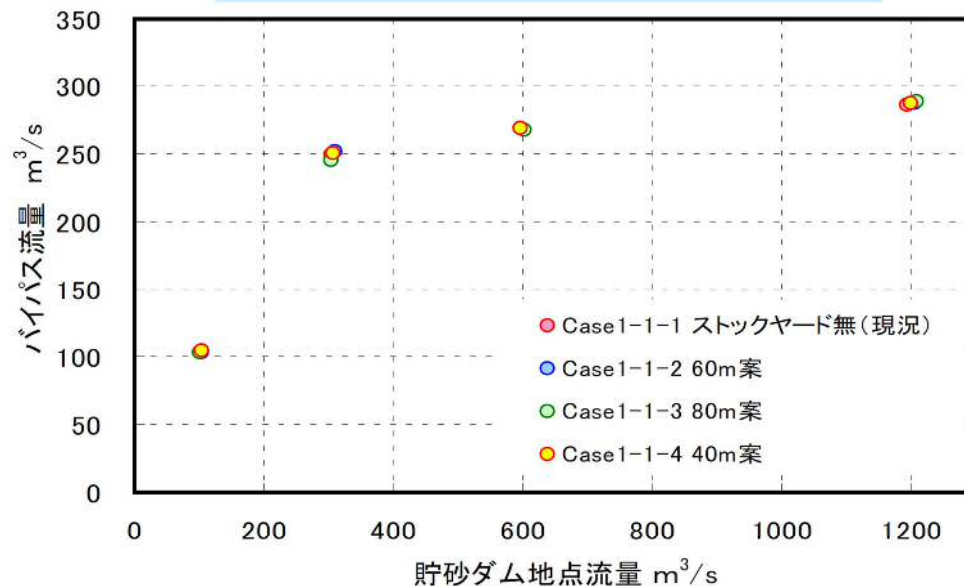
「貯砂ダム地点流量とバイパス流量の関係」は、全てのケースで概ね一致している。

図 貯砂ダム地点流量とバイパス流量の関係

・分派堰上流水位とバイパス流量の関係と同様、80m案、60m案、40m案のいずれにおいても、貯砂ダム地点流量に対するバイパスの分派機能は「Stockヤード無し」との差異はほとんどない。

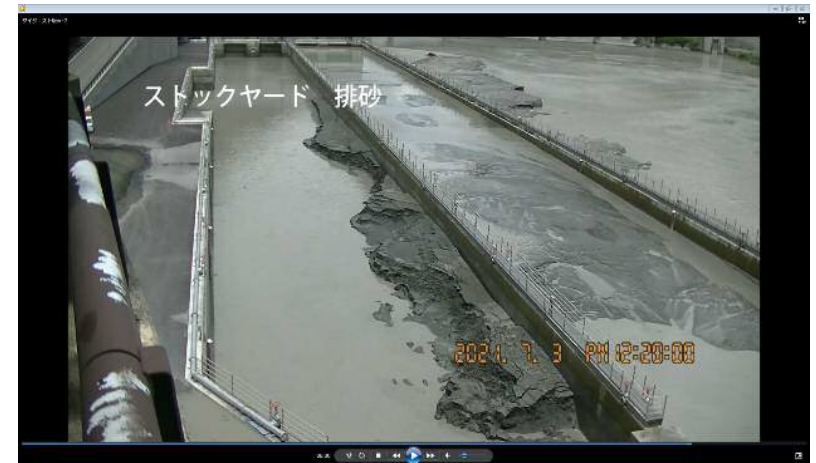
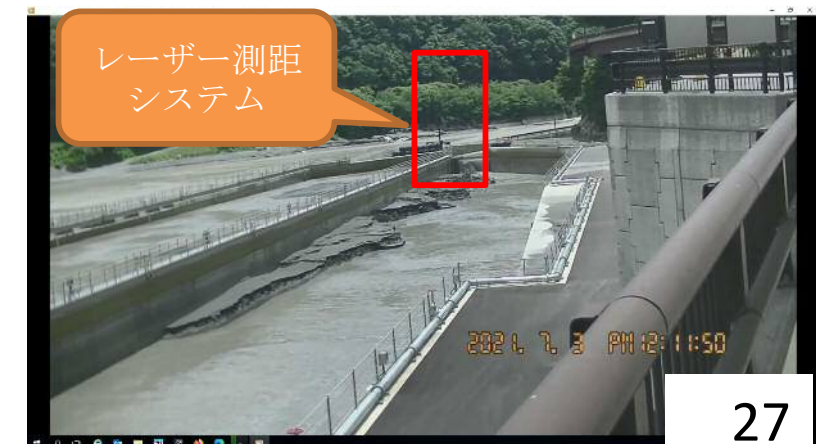
- ・ 上流側のレーザースキャナの点群データを示す。
- ・ レーザースキャナに近い上流部はデータが取れているが、排砂ゲート付近の湛水箇所はデータが取れていない。
- ・ 隔壁付近でデータが取れていない可能性がある。
- ・ 水面のデータが取得できるかは次年度の試験運用時に確認する。
- ・ 今後、上下流のレーザースキャナのデータを蓄積し、堆積状況(高さ)を把握するように努める
- ・ また、濁水の水面が計測できるかも次年度試験運用時に確認する。

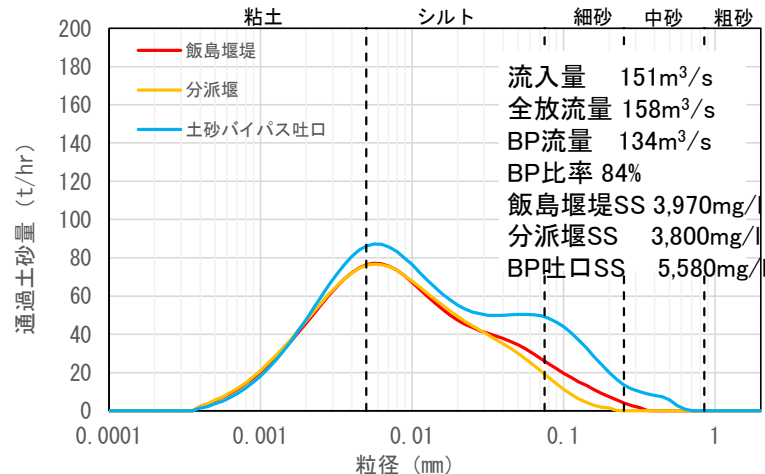
- ・ 令和2年7月洪水時は飯島堰堤と分派堰の粒径別の通過土砂量はシルト以下ではほとんど違わなかった。
- ・ 令和3年のストックヤード運用直前では0.03mm以上の粒径で飯島堰堤より分派堰の通過土砂量がやや多かった。が、運用開始後では0.01mm以下の通過土砂量が大きく減少した。
- ・ 土砂バイパス吐口で0.01~0.03mmの通過土砂量が多いのは、ストックヤード内またはストックヤード下流の堆積土砂が流されたことによると考えられる。

### 令和2年7月4日13時(二山目のピーク付近)

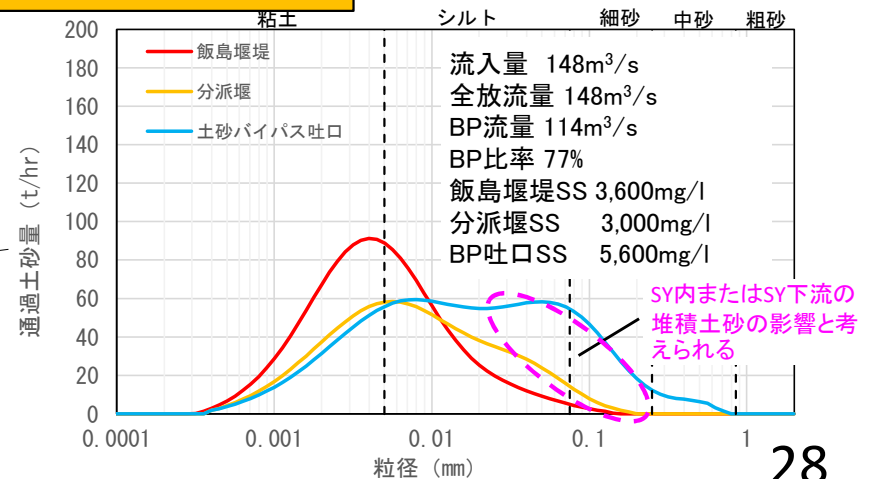
### S.Y運用開始後(令和3年7月3日11時)
