第 11 回 委員会説明資料

国土交通省中部地方整備局  
三峰川総合開発工事事務所

## 2. 環境モニタリング調査結果

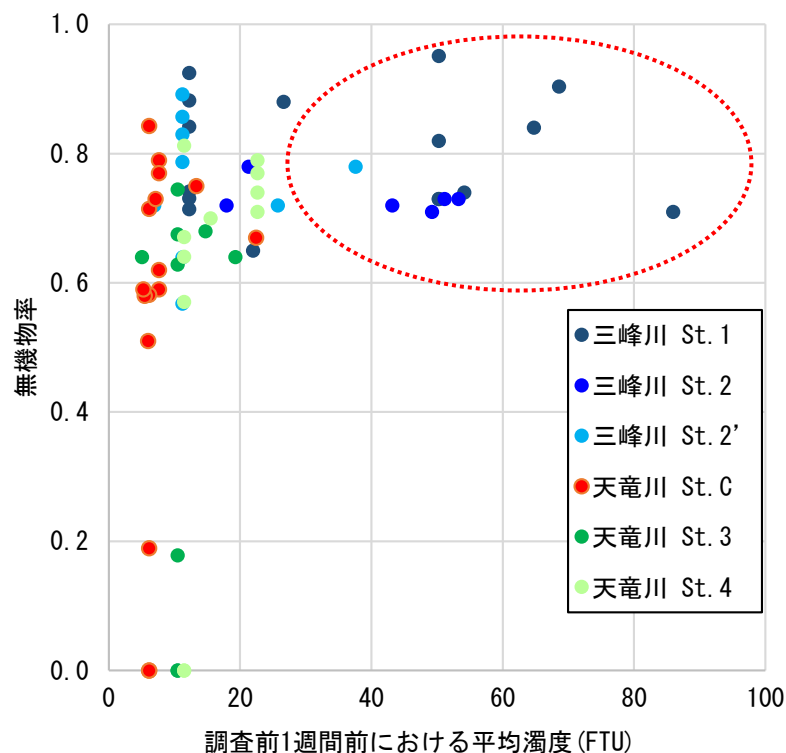
藻類無機物率と濁度の関係

- ・ 令和元年から令和3年までの藻類無機物率と、藻類調査日の1週間前までの期間における平均濁度を散布図に示した
- ・ 三峰川における各調査地区と、St. Cや三峰川合流後の天竜川を比較すると、三峰川では濁度が30FTU以上となる時点が多かった。天竜川の調査地点では、St. 3やSt. 4も含め、濁度は30FTU未満であった。
- ・ 三峰川では無機物率が80%以上となる時点が複数あったが、天竜川の各調査地点では80%を超過することはほとんど無かった。
