第12回 委員会説明資料  
環境モニタリング調査結果  
(中間報告)

令和5年10月12日

国土交通省中部地方整備局  
三峰川総合開発工事事務所

第12回 委員会説明資料  
環境モニタリング調査結果  
目次

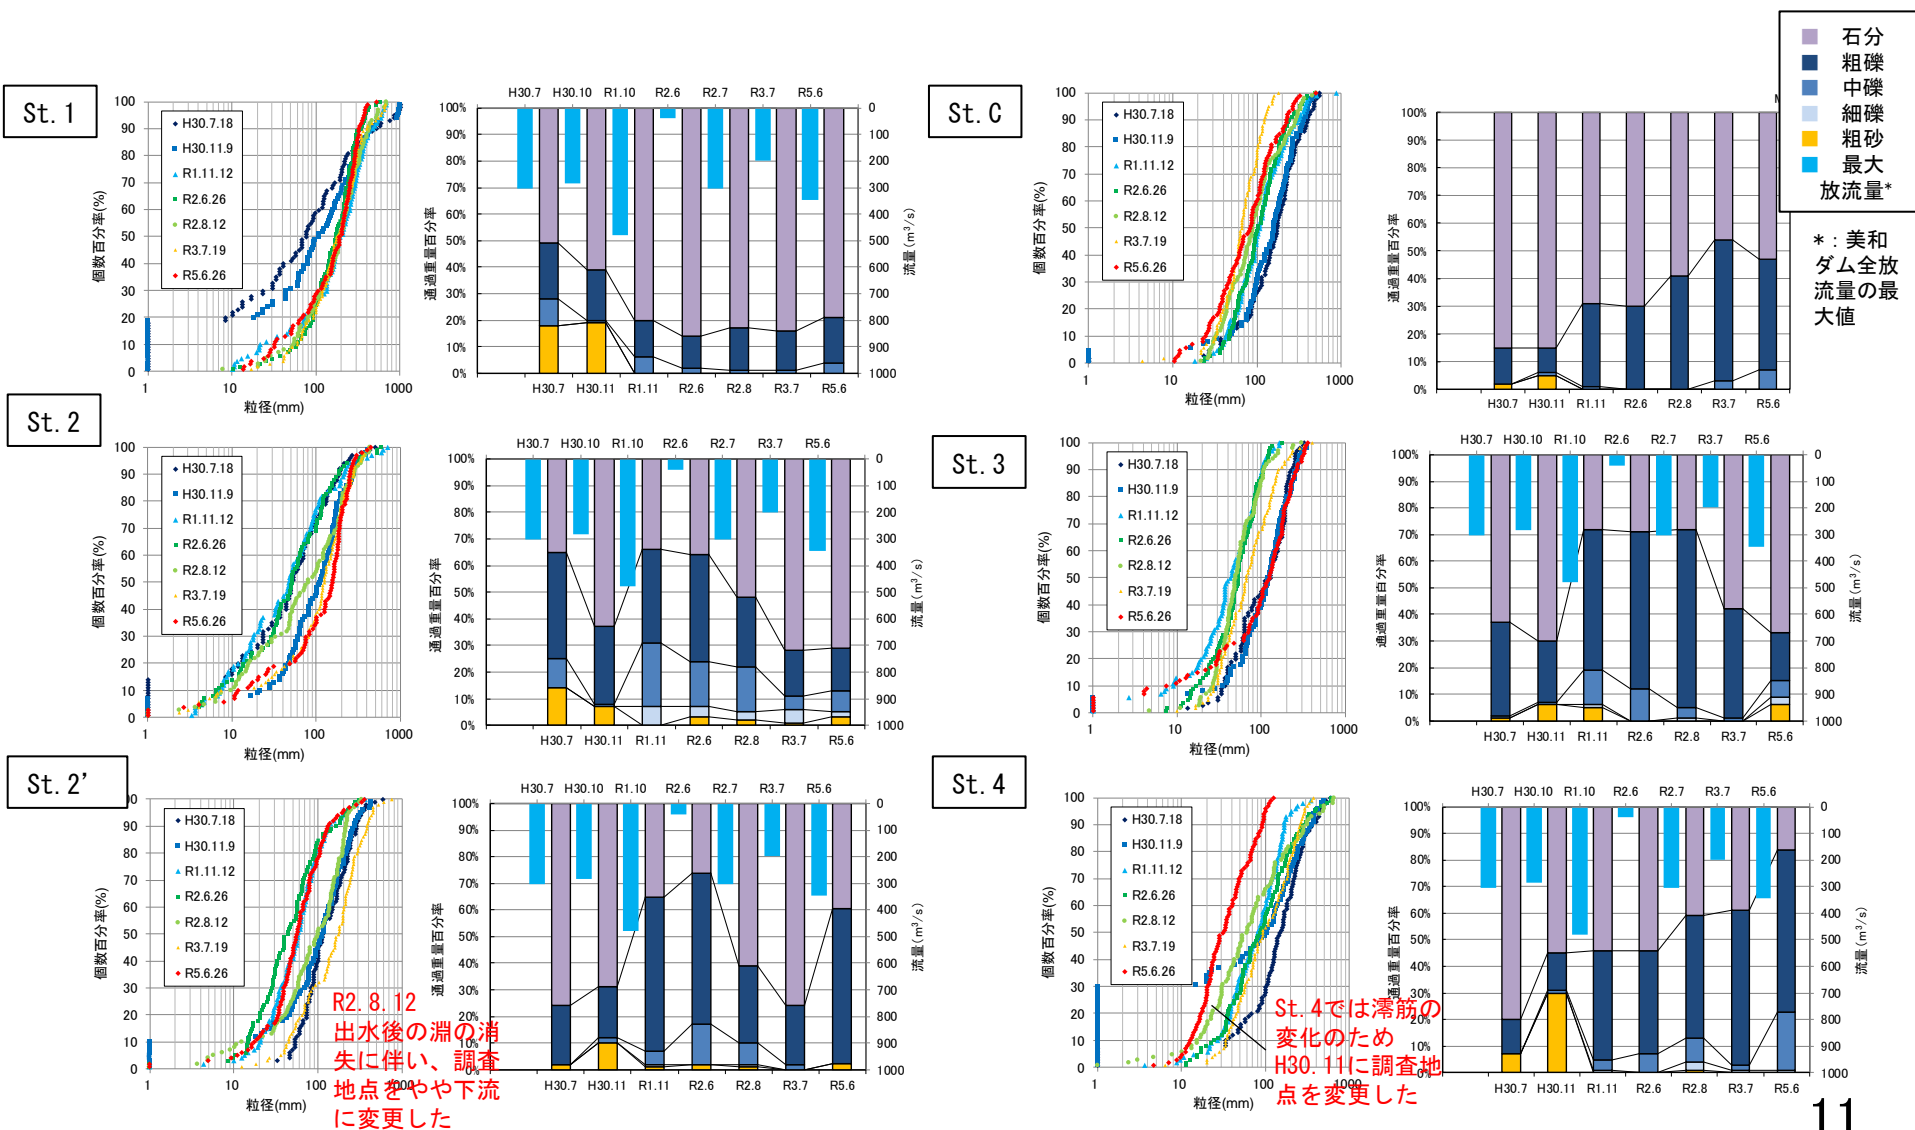
- ・ストックヤード運用後の令和5年6月にSt. 2、St. 2' および天竜川のSt. 3で粗砂 (0.85~2mm) がやや増加した。高遠ダムからのフラッシュ放流の影響も考えられる。

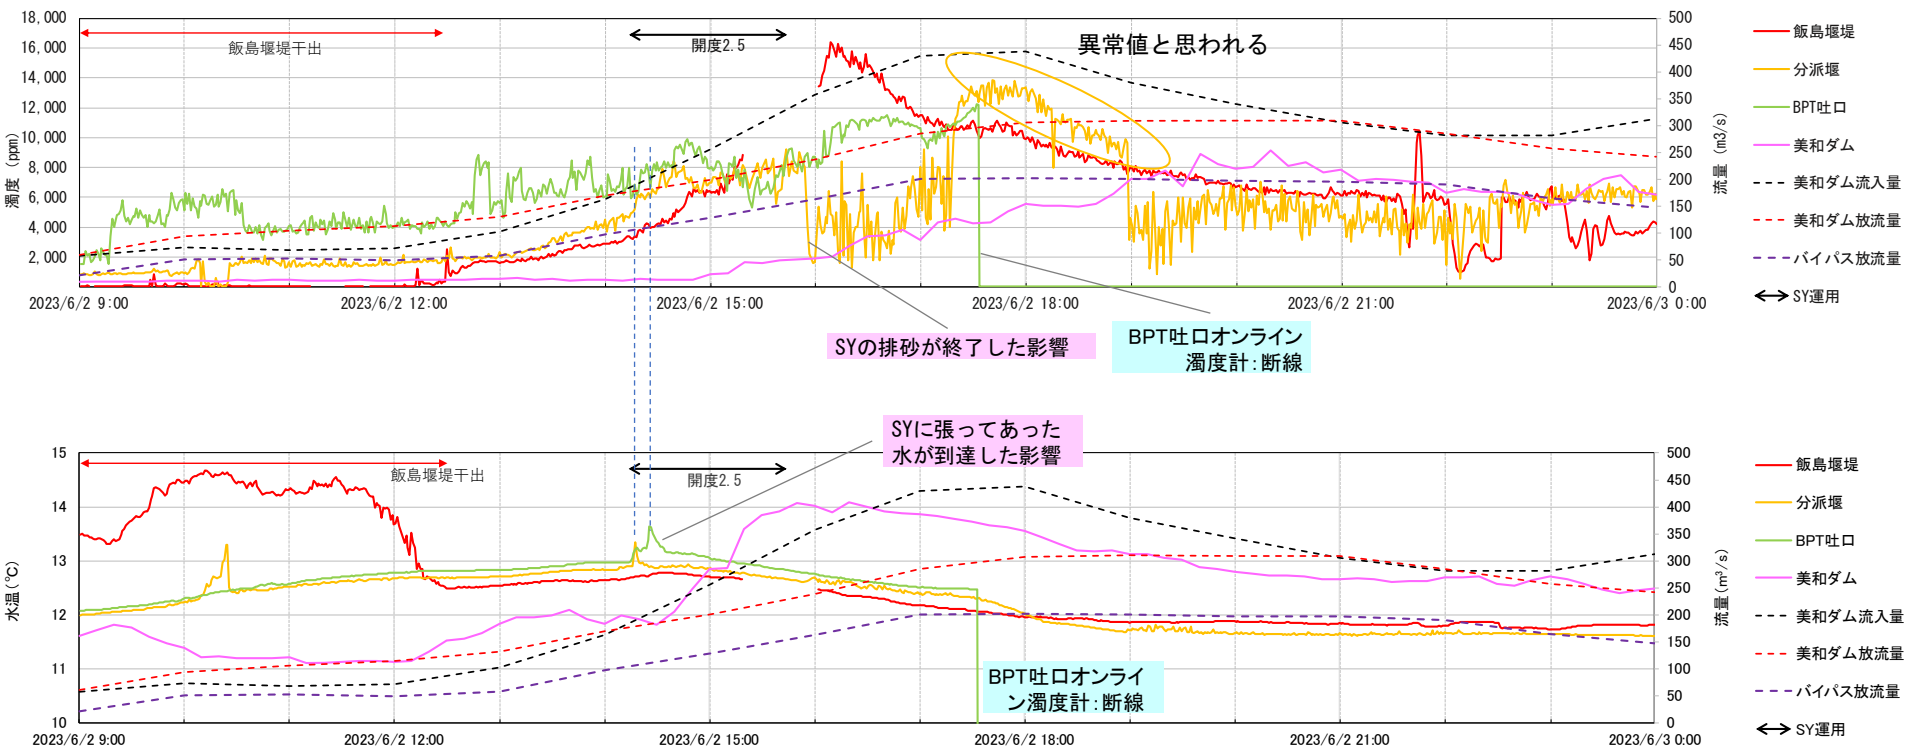
#### ①ダム上流

- ・ 流入ピーク前の飯島堰堤が最も高く、16,000ppmを示した。
- ・ 分派堰、バイパス吐口ではそれぞれ14時17分、14時25分に水温が一時的に上昇している。ストックヤードに張られていた温かい水が到達したためと思われる。
- ・ 分派堰ではストックヤードの濁水が到達した時刻に濁度が800ppm程度上昇したが、バイパス吐口では急激な上昇は見られなかった。
- ・ 分派堰ではストックヤード停止後に濁度が急激に低下したが、流入量の増加に伴い再度上昇した。
- ・ 美和ダムでは濁度の上昇は緩慢で、流入ピークから2時間後に最大で9,000ppmまで上昇した。

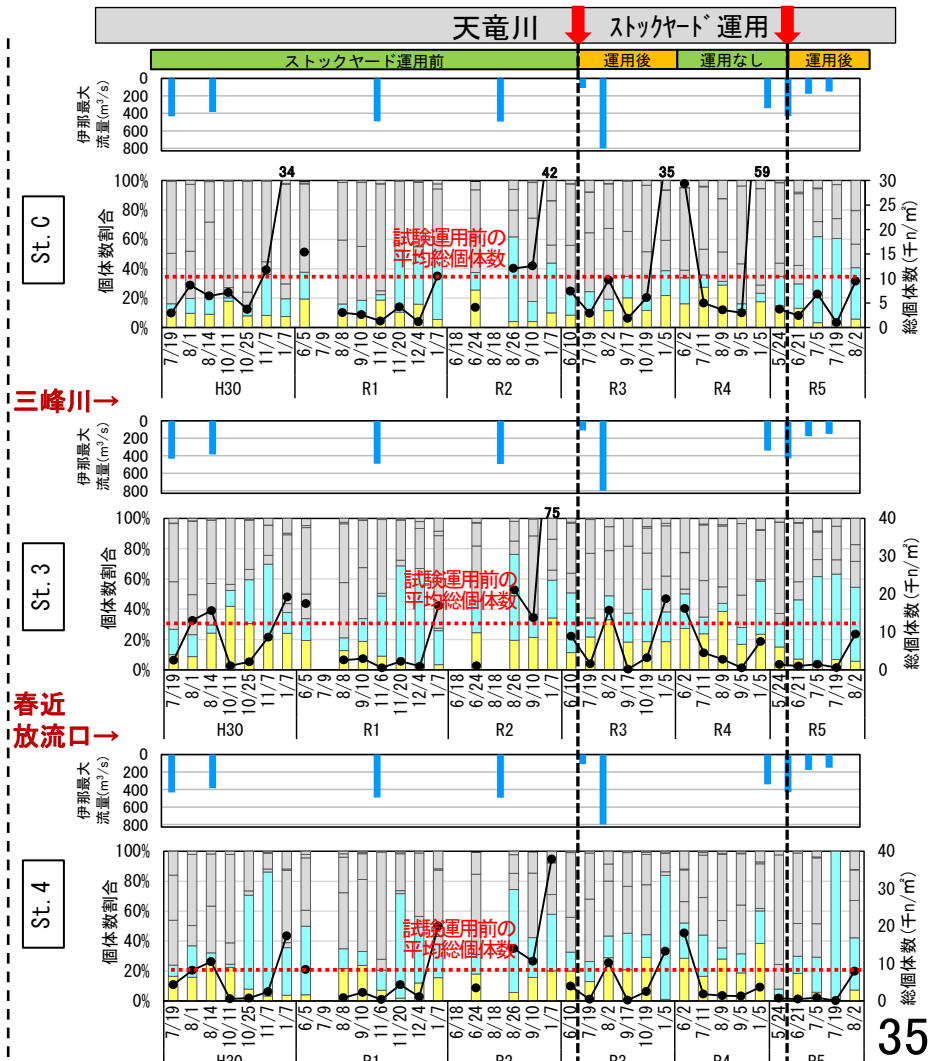
- ・ 令和5年の三峰川では、天竜川のSt. Cも含め個体数が少なく、**造網型**の割合も低かった。これはストックヤード運用後に出水が複数発生し、河床がかく乱を受けたことによるものと考えられる。
- ・ 令和4年の三峰川では、1月調査の個体数が特に少なく、高遠ダムのフリーフローによるシルト堆積の影響が考えられる。また令和5年の5月定期調査では、5月上旬に発生した約240m<sup>3</sup>/sの出水によって個体数が少なかったと考えられる。

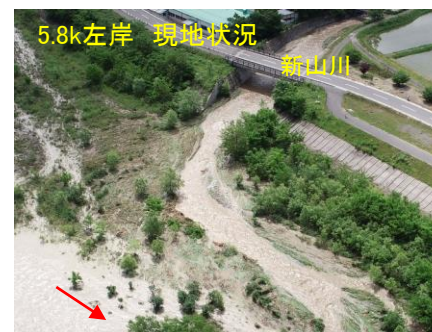
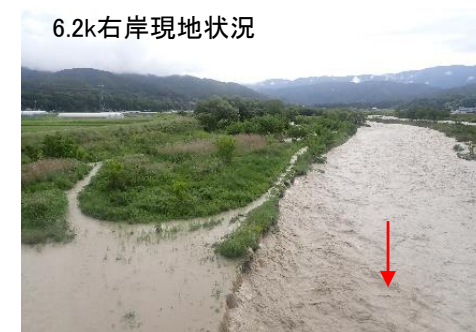
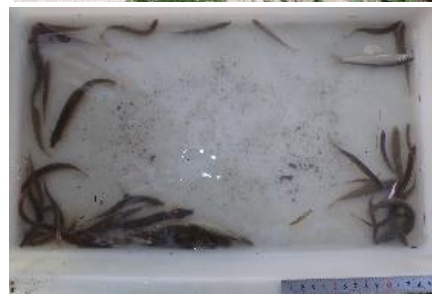
- 本流水際部や分流路の5地点で、投網、たも網等による採捕を実施した。調査はストックヤード運用翌日の6月3日に実施した
- 魚類は12種が確認され、へい死個体は確認されなかった。アマゴやアユの他、オイカワやウグイの仔稚魚が緩流部へ忌避していることを確認した。

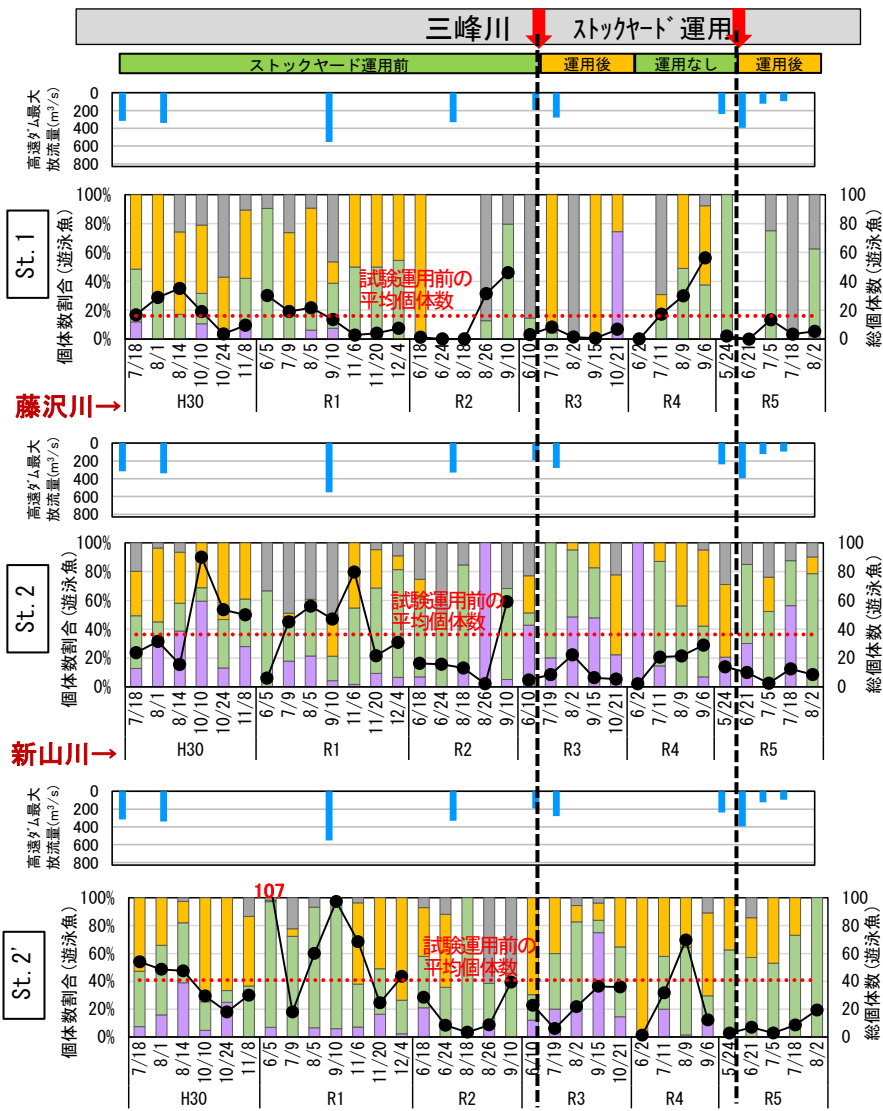
- ・三峰川における遊泳魚の総個体数(赤丸)について、令和5年ではストックヤード運用前に対し低く推移している。
- ・令和5年は5月定期調査前や出水2週間後調査前に生じた中小出水によって個体数が少なかったものと考えられる。
- ・種組成をみると、令和5年のSt. 1やSt. 2' ではオイカワが未確認である。種組成は調査年や調査回ごとの変動が大きい。
