第13回 委員会説明資料  
環境モニタリング調査報告

令和6年3月4日

国土交通省中部地方整備局  
三峰川総合開発工事事務所

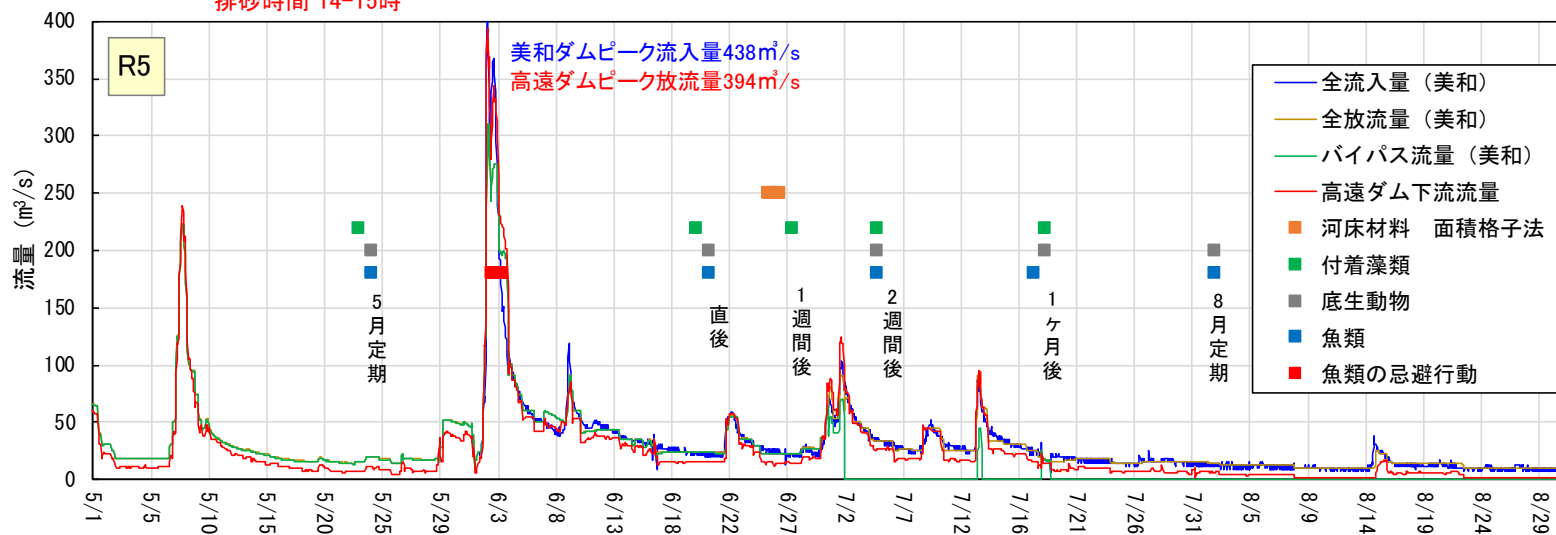
- ・ 令和5年6月2日出水では、流入量増加時の14時にストックヤード運用を開始し、1時間後には概ねすべての土砂が流出した。出水ピークはストックヤード運用後の2日18時であり、ピーク流入量は438m<sup>3</sup>/sであった。
- ・ 出水後は水位が高い状態が持続し、直後調査は約18日後の6月20日となった。また、2週間後調査の前においては、およそ130m<sup>3</sup>/sの小出水が発生している。
- ・ 高遠ダムフリーフローが終了した令和5年4月1日から5月定期調査までに240m<sup>3</sup>/sの出水が発生している。

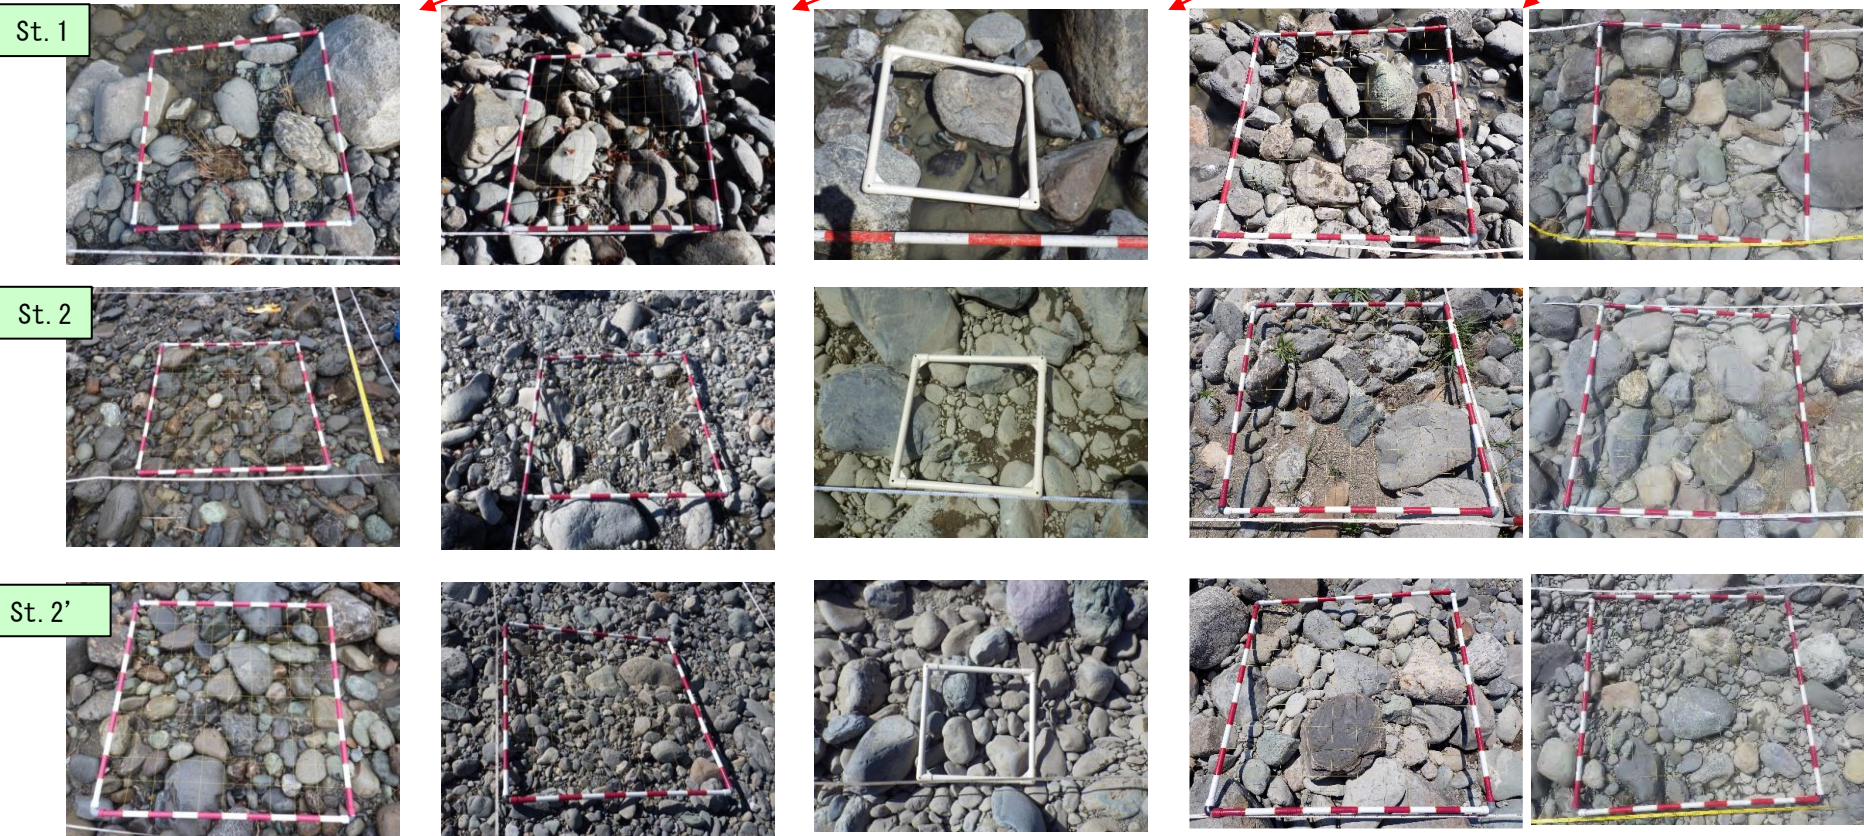
#### 3.4 粒径分布(2) 面積格子法のコドラート写真 (三峰川)

・調査地点においてストックヤード由来と考えられるシルト等はほとんど確認されていない。

※1 令和元年10月出水により調査地点の瀬淵構造が変化し、場所を変えた。

※2 R2の写真は50cm四方だが、実際は1m四方で計測した。

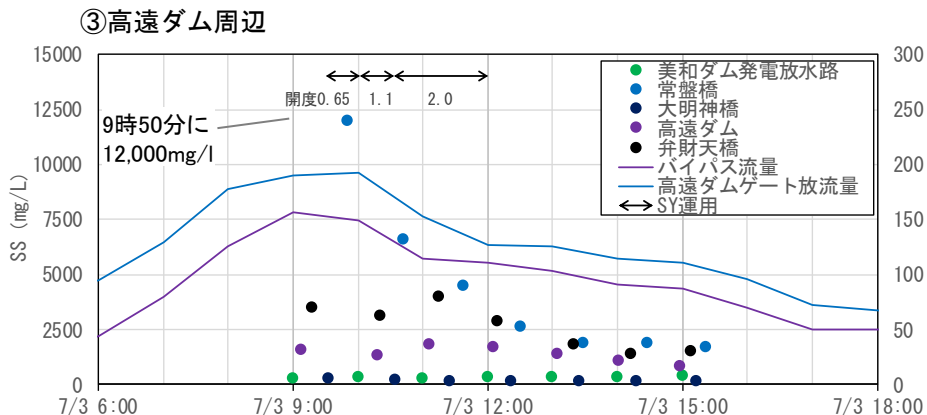
#### 3.5 SS(2) 高遠ダム上流（令和3年7月洪水）

- ①飯島堰堤と分派堰のSSはほぼ同じであったが、若干分派堰の方が高かった。分派堰での巻き上げも考えられるが、調査中は流入量が低下し、SSが低減傾向であったため、低減の遅れも要因と考えられる。
- ②バイパス吐口では9時42分の採水時にはSYからの土砂は完全に到達しておらず、SSは3,700mg/Lであった。映像等からその直後の9時45分には到達したと推測される。10時の採水ではピークを捉えられなかったと考えられるが、10,000mg/Lを示し、6,300mg/L増加した。ゲート開度の変化によりSSは上昇し、ストックヤード運用停止後は分派堰と同程度まで低下した。
- ③常盤橋では9時50分に12,000mg/Lを示した。土砂バイパス吐口より高い値を示したのは、短時間でSSが大きく変化するなかで、よりピークに近いタイミングで採水したためと考えられる。

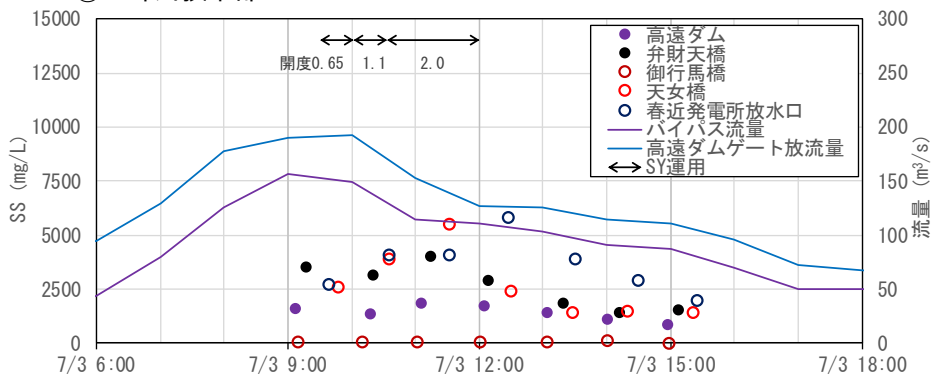
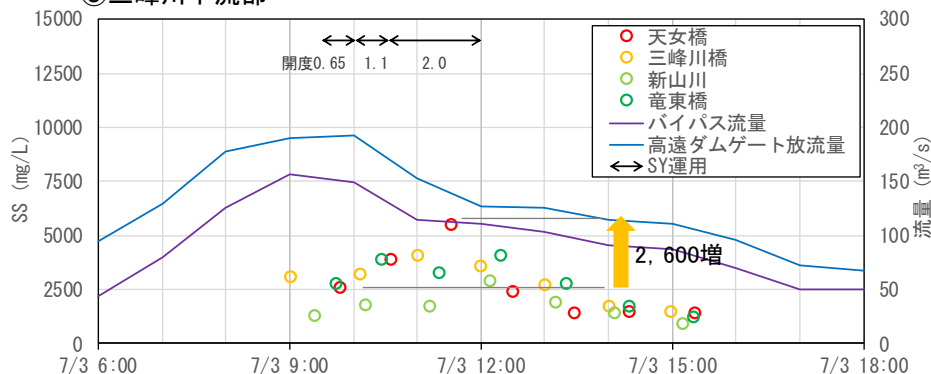
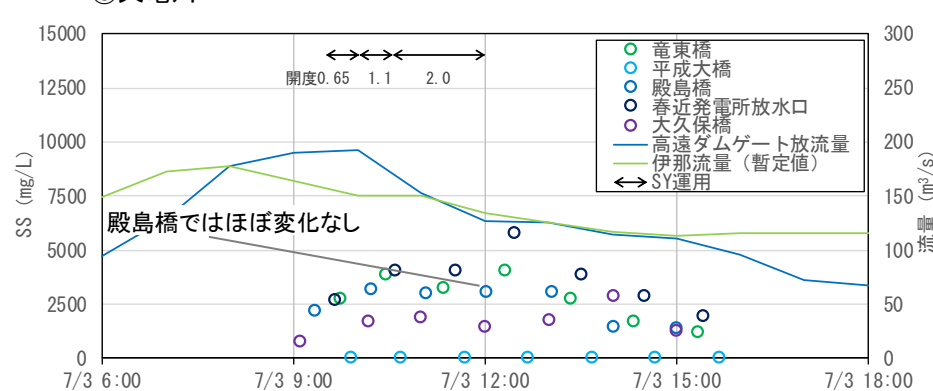
## 3.5 SS(3) 三峰川～天竜川（令和3年7月洪水）

- ④⑤三峰川ではSSの最大値は4,000～5,000mg/L程度であった。ストックヤード運用前後のSSの上昇量は1,000～2,600mg/Lで、天女橋で最大であった。
- ⑥殿島橋ではストックヤード運用による上昇は確認されなかった。
- 弁財天橋のSSのピークは、ストックヤードを運用してからから1時間45分後、竜東橋は2時間50分後、大久保橋は4時間半後であった。三峰川橋では弁財天橋や天女橋よりピークが早く、1時間ピッチの採水では本来のピークを捉えられなかったと考えられる。バイパス吐口もピークを捉えられなかったと考えられる。

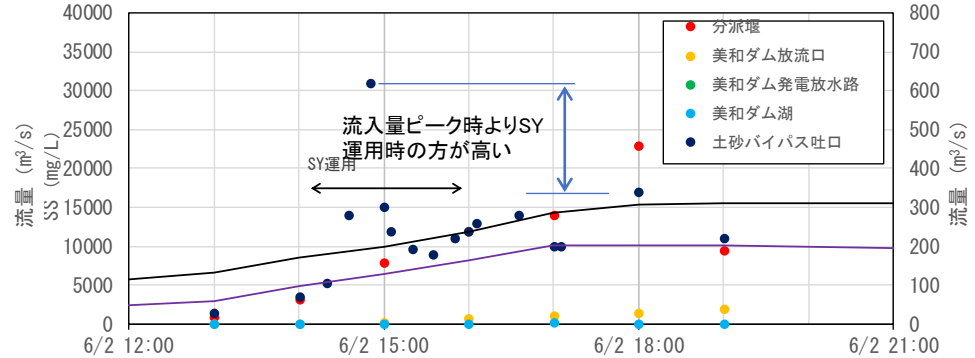
#### 3.5 SS(4) 高遠ダム上流（令和5年6月洪水）

- ①飯島堰堤と分派堰のSSは、流入量の増加に伴い同様の傾向で増加し、分派堰では流入量のピーク時に最大値となった。同時刻で比べると飯島堰堤の方がやや高いが、到達時間の影響と考えられる。
- ②バイパス吐口では、ストックヤード運用前に3,600mg/Lであったが、運用中の14時50分には31,000mg/Lとなり、その後の流入量ピーク時の17,000mg/Lよりも高い値を示した。ストックヤード運用停止後は分派堰と同程度まで一旦低下し、その後流入量の増加とともに上昇した。
- ③常盤橋では運用前の1,100mg/Lから運用中の14時30分に7,600mg/Lに増加した。支川（山室川）の大明神橋の最大値は15,000mg/Lで、本川（常盤橋）よりも高い値を示した。

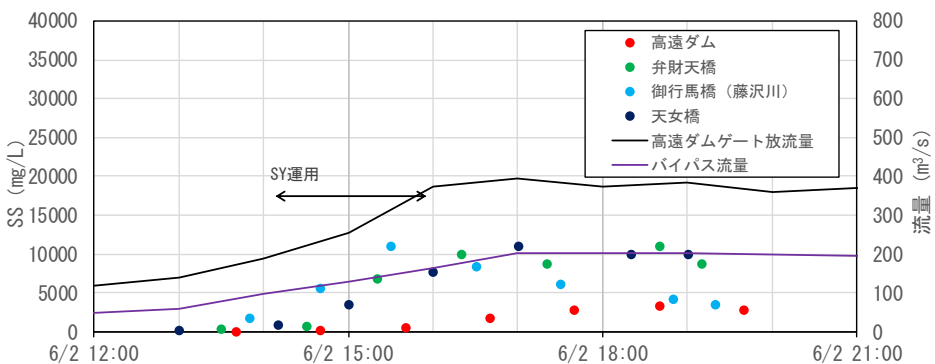
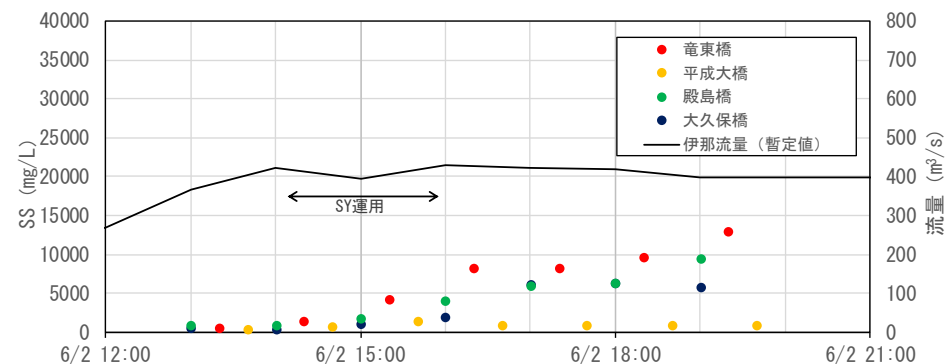
#### 3.5 SS(5) 三峰川～天竜川（令和5年6月洪水）

- ④⑤三峰川の天女橋と竜東橋では、流量のピーク時にSSが最大となり、支川の藤沢川や新山川と同等であった。弁財天橋では16時20分にSSの増加がやや大きかった。天女橋下流ではストックヤード運用によるSSの上昇は見られなかった。
- ⑥殿島橋より下流では、ストックヤード運用によるSSの上昇は明確に見られなかった。

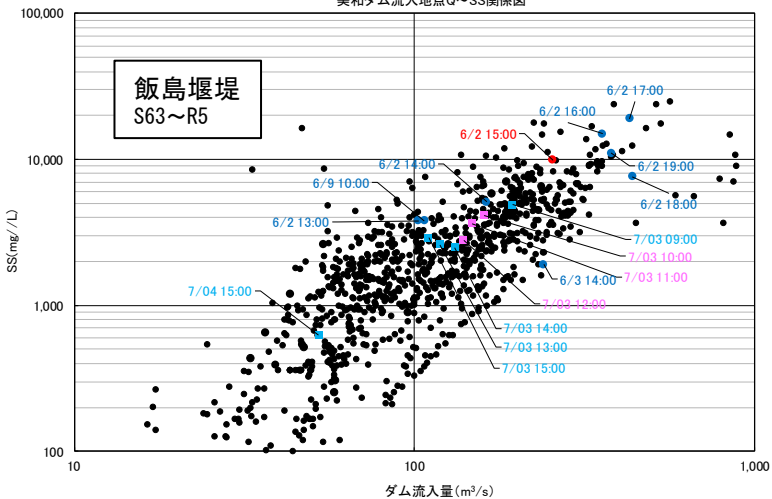
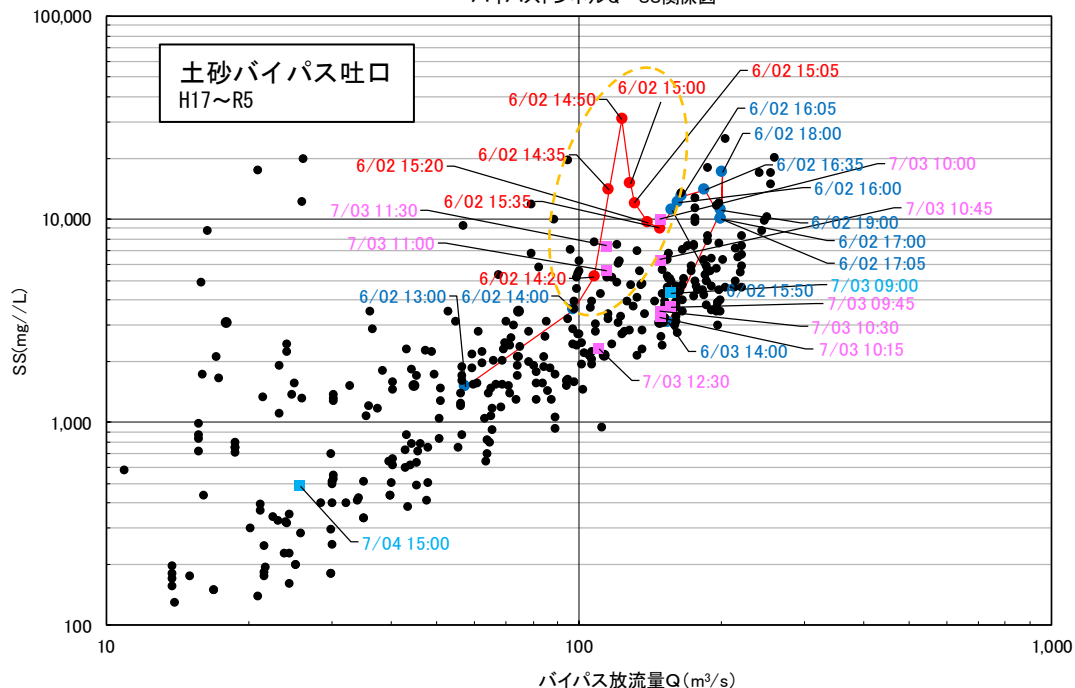
## 3.5 SS(8) Q-SS関係

- 飯島堰堤（ダム上流）のSSは、既往出水のSSのばらつきの範囲に収まっている。
- バイパス吐口のSSは、ストックヤード運用中に既往出水と比較して高い値を示した。
- 弁財天橋のSSは、15時20分に既往出水と比較してやや高い値を示した。

弁財天橋では洪水初期における上流ダム貯水池の清水の流入、低減期の濁水の長期化により、SSがばらついている。

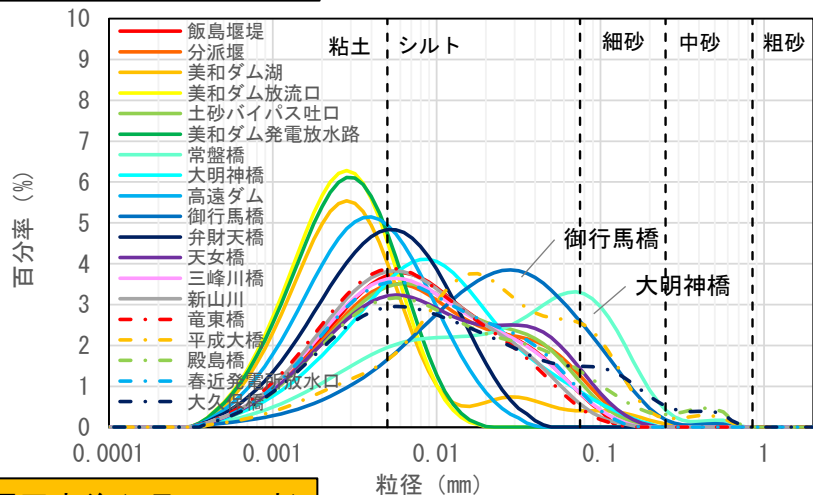
#### 3.6 粒度分析(2) 令和3年7月洪水の縦断変化

- ・ストックヤード運用後の11時では、土砂バイパス吐口や弁財天橋で粒径がやや大きくなった。ストックヤードの影響と考えられるが、11時の時点で変化が明確に確認される地点は限られていた。
- ・支川の大明神橋、御行馬橋では運用前後ともに比較的粒径が大きかった。

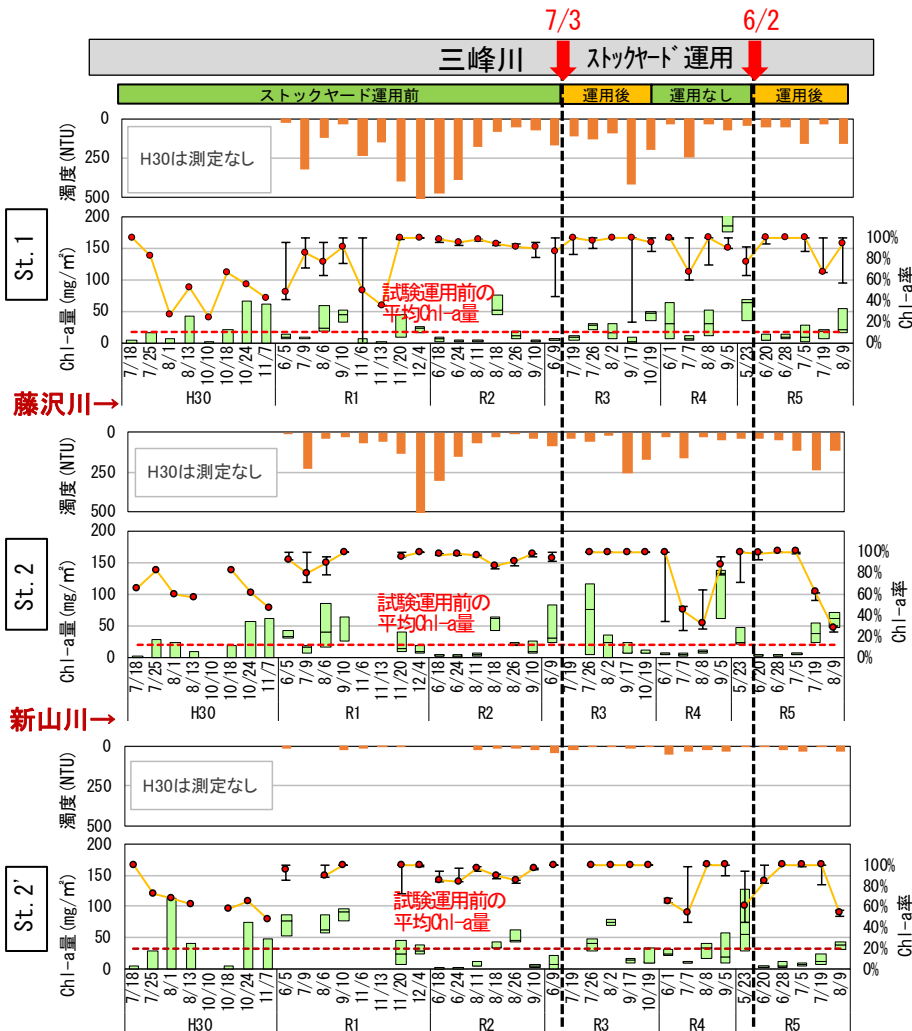
## 3.11 付着藻類(2) クロロフィルa量の経年変化

- 令和3年の三峰川におけるクロロフィルa(Chl-a)量は、ストックヤード運用の2週間後調査(7/26)で回復し、顕著な減少は確認されなかった。また、Chl-a率(赤丸)は、運用前後を通して100%近くで推移しており、運用前より低下する傾向はなかった。
- 令和5年は、1か月後調査(7/19)までChl-a量が回復しなかったが、これは、運用後の回復途上に発生した出水(7/2:124m<sup>3</sup>/s、7/13:94m<sup>3</sup>/s)による影響と考えられる。また、Chl-a率(赤丸)は、1か月後調査(7/19)や定期調査(8/9)で低下しているが、運用前の平成30年や運用がなかった令和4年も同程度の水準になっている時点がある。
- 令和3年、令和5年ともに、顕著なChl-a量の減少やChl-a率の低下は確認されなかったことから、ストックヤードの影響は軽微であったと考えられる。

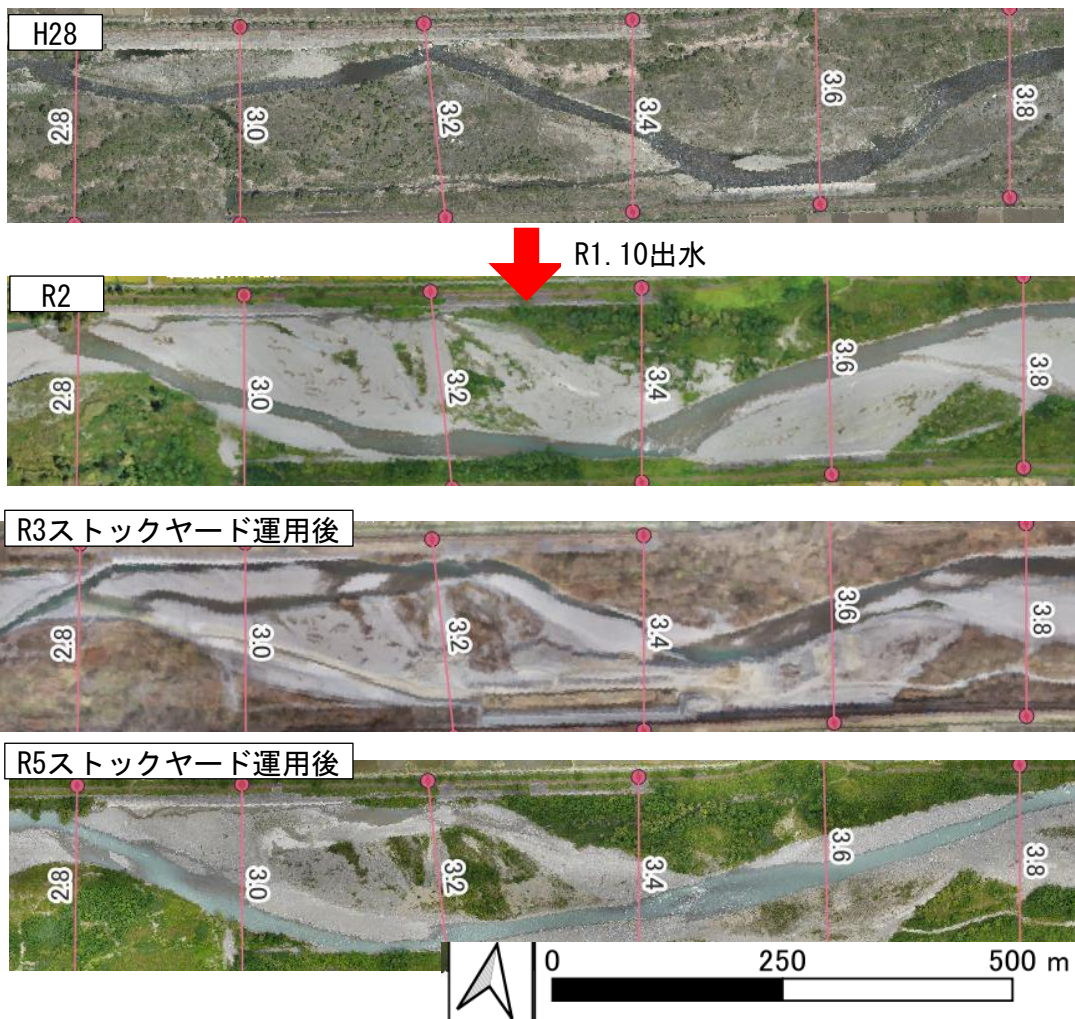
#### 3.14 植生(2) 瀬淵分布の経年変化

- ・水域では、令和元年10月出水後の令和2年にワンド・たまりと早瀬の数が増加した。ストックヤードを運用した令和3年にはワンド・たまりの減少と淵の増加が見られ、令和元年10月出水後の変化から元の状態に近づく傾向が見られた。
- ・航空写真の判読からは、令和元年10月出水後の令和2年に、みお筋の大幅な変化と自然裸地の増加が確認できる。令和3年や5年のストックヤード運用後においても、みお筋が変化している状況が確認できるが、細粒土砂の顕著な堆積は確認されなかった。
- ・ストックヤード運用による瀬淵の顕著な変化や細粒土砂の堆積は確認されず、影響は軽微であったと考えられる。
