第13回委員会説明資料
美和ダム湖内堆砂対策施設
(ストックヤード施設)
試験運用結果の総括

令和6年3月4日

国土交通省中部地方整備局
三峰川総合開発工事事務所

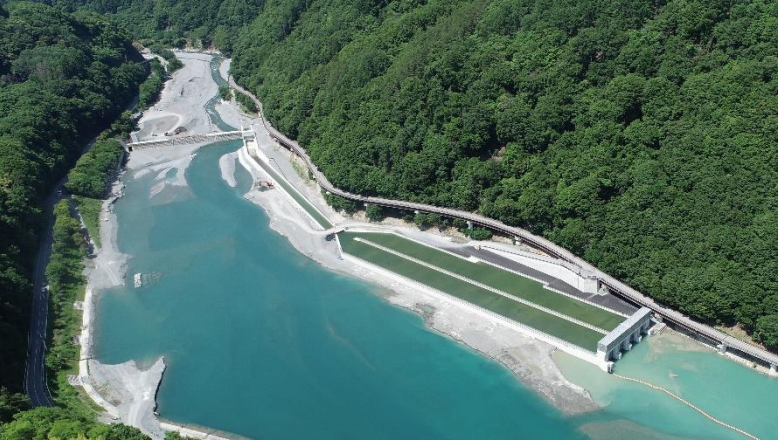
ストックヤード施設の外観

- ストックヤード施設の概要**
 - 洪水時に分派堰を越えてダム湖に流入・堆積した細かい土砂を浚渫して一時的に貯めておくストックヤード、導水路、取水ゲート、排砂ゲートで構成されています。
 - 出水時(土砂バイパス運用時)にストックヤードに貯めた土砂を土砂バイパストンネル運用時にダム下流へ排砂します。

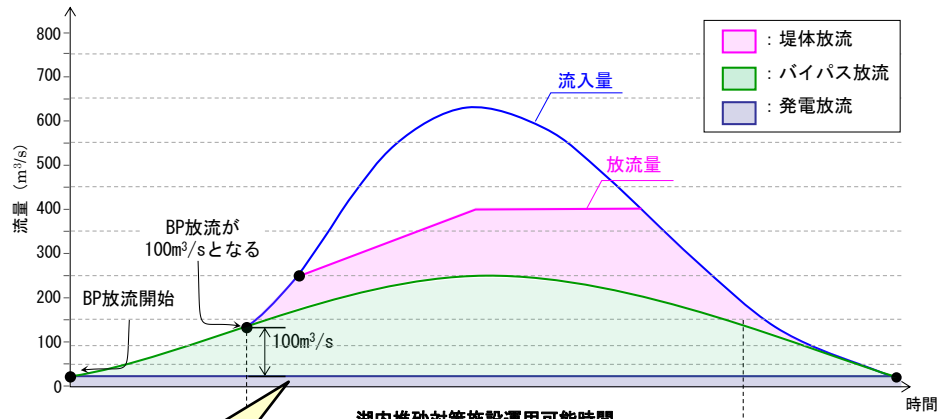
出水時のストックヤード施設運用のタイミング

土砂を効率的に流下させるため、ストックヤード施設は洪水の前半に運用することを基本とする

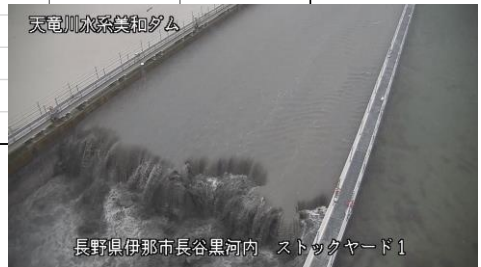
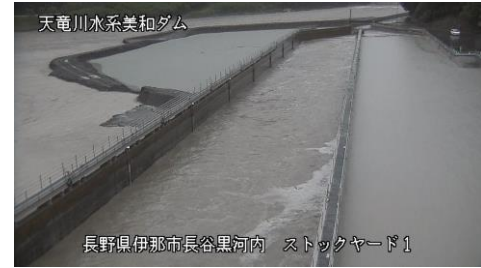
- 試験運用の実施
 - 令和3年3月ストックヤード施設完成以降、2回の試験運用を実施しました。
 - 第1回(令和3年7月): 洪水波形の流量低減期に実施。排砂ゲートを段階的に開操作。約2.5時間で排砂完了。
 - 第2回(令和5年6月): 洪水波形の流量増加期に実施。排砂ゲートは初期から全開操作。ゲート操作状況を以下に示す。

＜第2回(令和5年6月出水)でのストックヤード運用状況＞ 15:30 排砂ゲート閉

- 2回の試験運用により、施設機能や操作方法について明らかになったこと
 - 排砂ゲートは全開操作でも下流の濁水や水質に大きな影響は与えない。
 - 法肩浸食により全開操作では約1.5時間でストックヤード土砂が排出可能。
 - 排砂ゲート、取水ゲートの順に操作する必要がある。

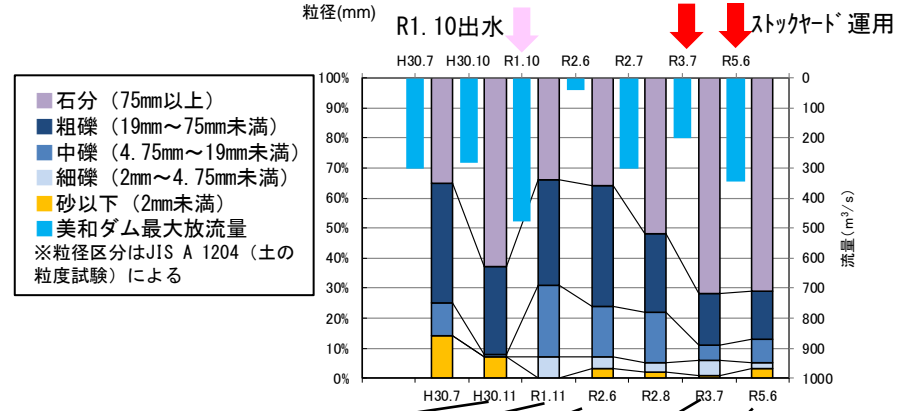
- **Stockヤード運用後にシルト・砂の局所的、広範囲の堆積は確認されませんでした。**
- 大きな出水となった令和元年10月洪水後は細かい粒径の堆積が多く、**自然の洪水によるかく乱の変化の方が大きい**といえます。
- このため、**Stockヤードの河床物理環境への影響は軽微であったと考えられます。**

※1 三峰川でのモニタリング調査は3地点で実施しているが、滞筋変動に伴う調査地点の変更がなかったSt.2で代表した。
 ※2 R2の写真は50cm四方だが、実際は1m四方で計測した。

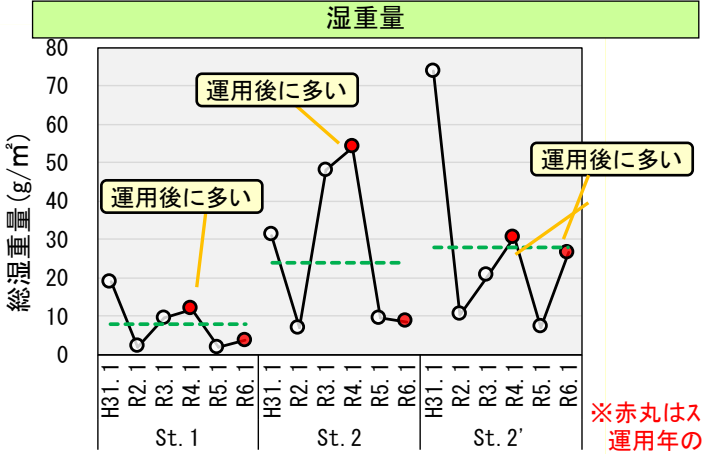
※赤丸はストックヤード運用年のデータ

ストックヤード運用後の**総湿重量(赤丸)**は、ほとんどが**運用前の平均値(緑点線)**と同程度かそれ以上であり、全体として底生動物の生息量の減少傾向は見られていません。
