第 13 回 委員会説明資料
参考資料

令和6年3月4日

国土交通省中部地方整備局
三峰川総合開発工事事務所

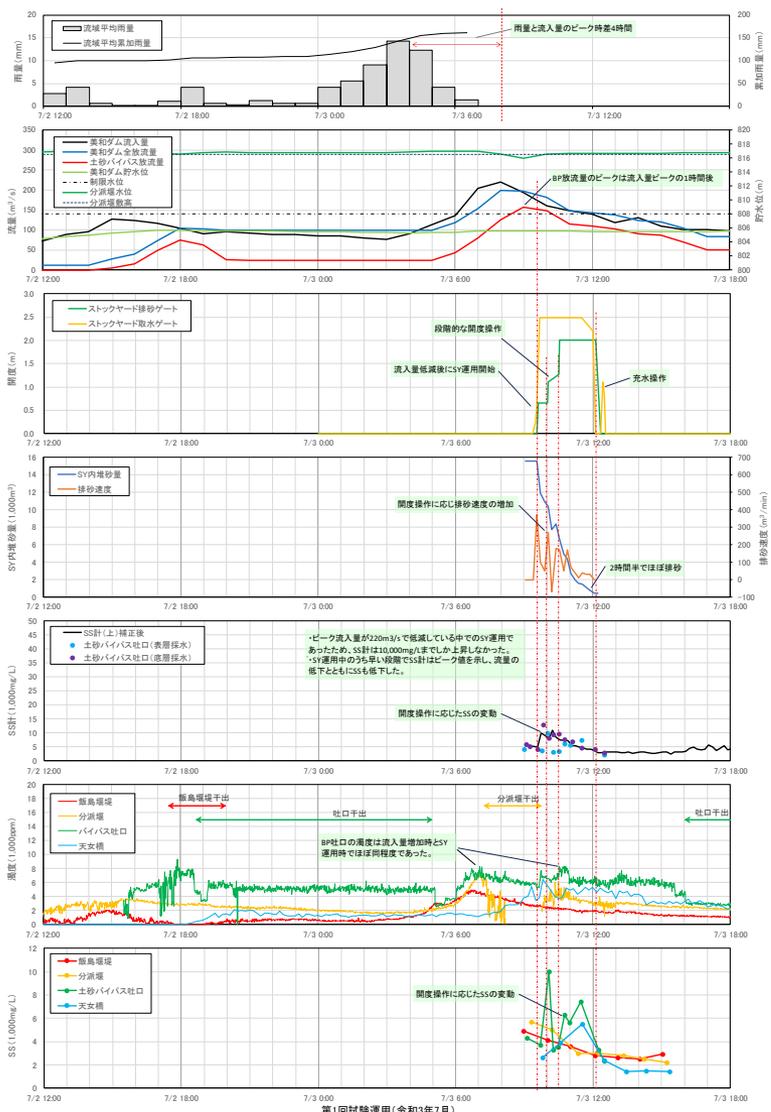
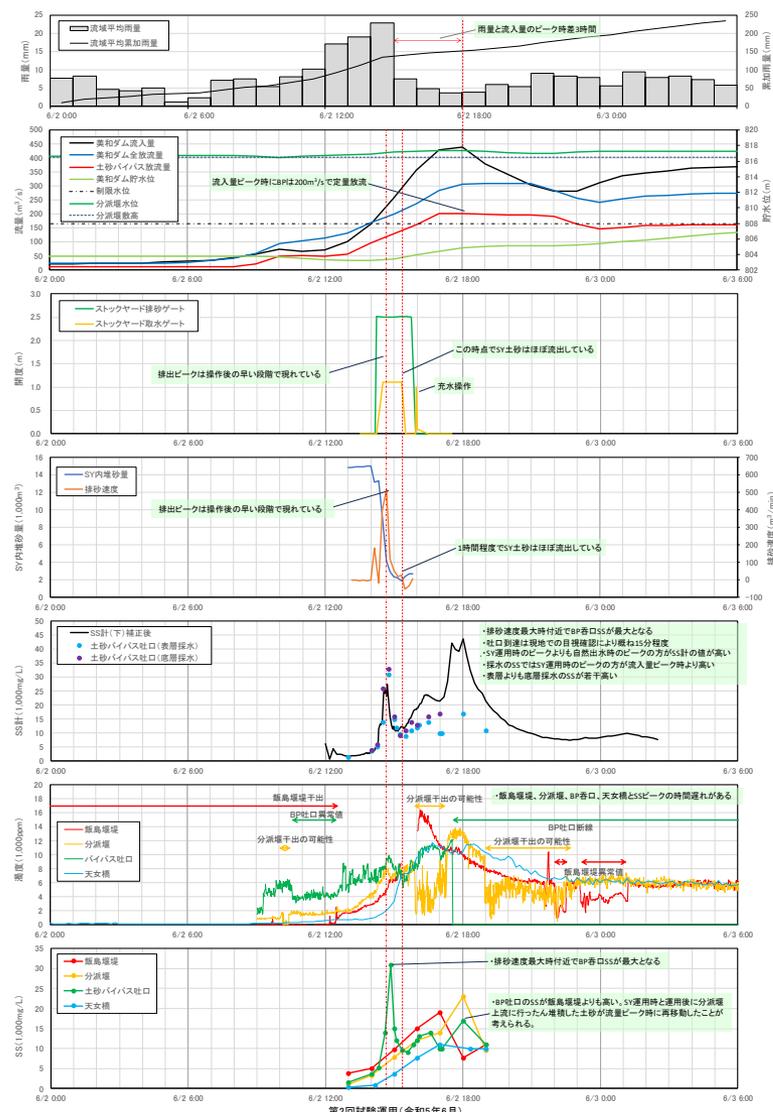
- ・外力：雨量・流量 / 試験運用：ゲート操作、排砂量、排出速度 / 濁水状況：SS・濁度 を整理した。
- ・拡大図を別紙に示す。

項目	令和3年度試験運用	令和5年度試験運用
出水状況	<ul style="list-style-type: none">・ ピーク流入量221m³/s。・ 流量規模小。	<ul style="list-style-type: none">・ ピーク流入量438m³/s。・ 流量規模大。
ストックヤード運用状況	<ul style="list-style-type: none">・ 洪水低減時に運用。・ 段階的に排砂ゲート開度を大きくした。	<ul style="list-style-type: none">・ 洪水立ち上がり時に運用。・ はじめに全開操作とした。
ストックヤード排砂	<ul style="list-style-type: none">・ 相対的に排出速度が小さい・ 開度を大きくするたびに排砂速度が大きくなり、段階的に排出されている。・ 2時間半程度でほぼ排出。	<ul style="list-style-type: none">・ 相対的に排出速度が大きい。・ 開度全開のため、排出速度は早い段階でピークを示す1山波形となっている。・ 1時間程度でほぼ排出。
土砂バイパスSS	<ul style="list-style-type: none">・ 洪水規模が小さく、ストックヤード排出速度も遅いため、SS濃度は相対的に小さい。・ 排出速度の変化によるSS濃度の変動がみられる。	<ul style="list-style-type: none">・ 洪水期が大きく、ストックヤード排出速度も速いため、SS濃度は相対的に大きい。・ 排出速度が大きく、運用開始時に明らかにSS濃度が高くなるが、その後の出水によるSS濃度の方が高くなっている。
濁度・SS	<ul style="list-style-type: none">・ 洪水規模が小さく、飯島堰堤（美和ダム流入地点）の濁度は相対的に低い。・ 飯島堰堤と天女橋を比較すると、ピーク濁度は明確にずれており、美和ダム放流水の濁りが大きく影響していると考えられる。（貯水池内が濁るのに時間がかかる）・ SSではストックヤード運用中にSSが上昇しており、ストックヤード運用による影響を受けている可能性がある。	<ul style="list-style-type: none">・ 洪水規模が大きく、飯島堰堤（美和ダム流入地点）の濁度は相対的に高い。・ 飯島堰堤と天女橋を比較すると、流量ピーク後に天女橋の濁度が飯島堰堤より高くなる。これは、美和ダム放流水の濁りが大きく影響していると考えられる。（貯水池内が濁るのに時間がかかる）・ 天女橋において、ストックヤード運用による明確な濁度、SS上昇は見られない。・ バイパス吐口SSはストックヤード運用時以外は、飯島堰堤または分派堰SSと同等であるが、18時頃では飯島堰堤よりも分派堰、バイパス吐口SSが高くなっている。ここは流量ピークとなっており、ストックヤード排出土砂が一旦堆積し、その後再移動した可能性が考えられる。

- ・No. 3の別紙に示すとおり、Stockヤードからの排出速度の波形と、土砂バイパス呑口SS計、土砂バイパス吐口SSは関係性が高く、排出した土砂は土砂バイパスから下流に流下したことが確認できる。
- ・SS濃度から土砂量を推定すると、Stockヤード排出量よりも少ない土砂量となった。
- ・吐口では底層（床板+0.1m）での採水を行う等の工夫をしているが、SS濃度から排出土砂量の総量把握については、本運用後も継続して検討が必要な課題の一つと考える。
- ・今後も、SS採水分析方法の工夫を重ねつつ、土砂バイパストンネル呑口上流の堆積状況などの把握に努め、Stockヤード土砂が土砂バイパストンネルへ流下しているかを念頭におきながら運用を行う。

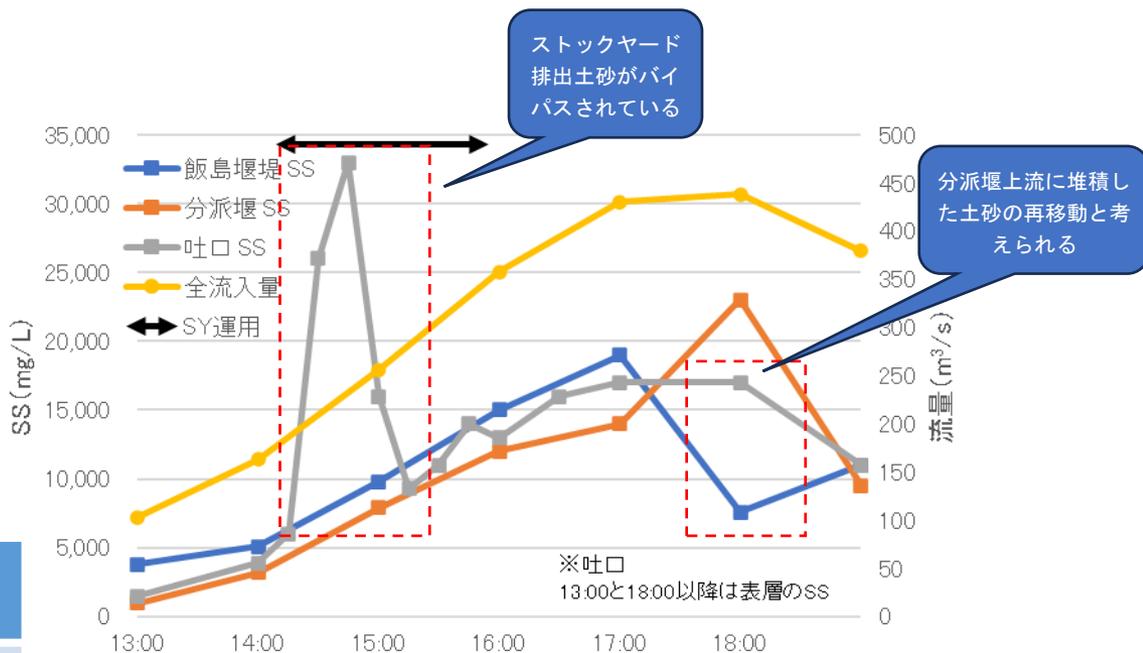
令和5年6月2日の流量・SS時系列

- ・基本的には飯島堰堤（美和ダム流入）のSSと、分派堰SS、バイパス吐口SSは同程度である。
- ・Stockヤード運用開始直後にバイパス吐口のみSS濃度が高くなる。
- ・18時はダム流入SSよりバイパス吐口（分派堰）SSが高くなる。これは流量の増加（ダム流入量のピークは18時）にともない、Stockヤード排出土砂の内、土砂バイパストンネル呑口上流に堆積したものが再移動した可能性が考えられる。
- ・19時には全地点が同程度となっているため、堆積土砂の移動は一時的な状況であったといえる。
- ・SS濃度と流量から推定されるバイパス吐口でのStockヤード由来土砂量は約6,000m³となり、排出土砂量（15,000m³）の40%と推定された。

吐口通過 推定土砂量	ダム流入に 由来する 推定土砂量	Stockヤード 由来の推定土砂量
重量 (t)	46,927	37,156	9,771
容量 (m ³)	29,329	23,222	6,107

容量換算においては空隙ありの比重を1.6t/m³と想定

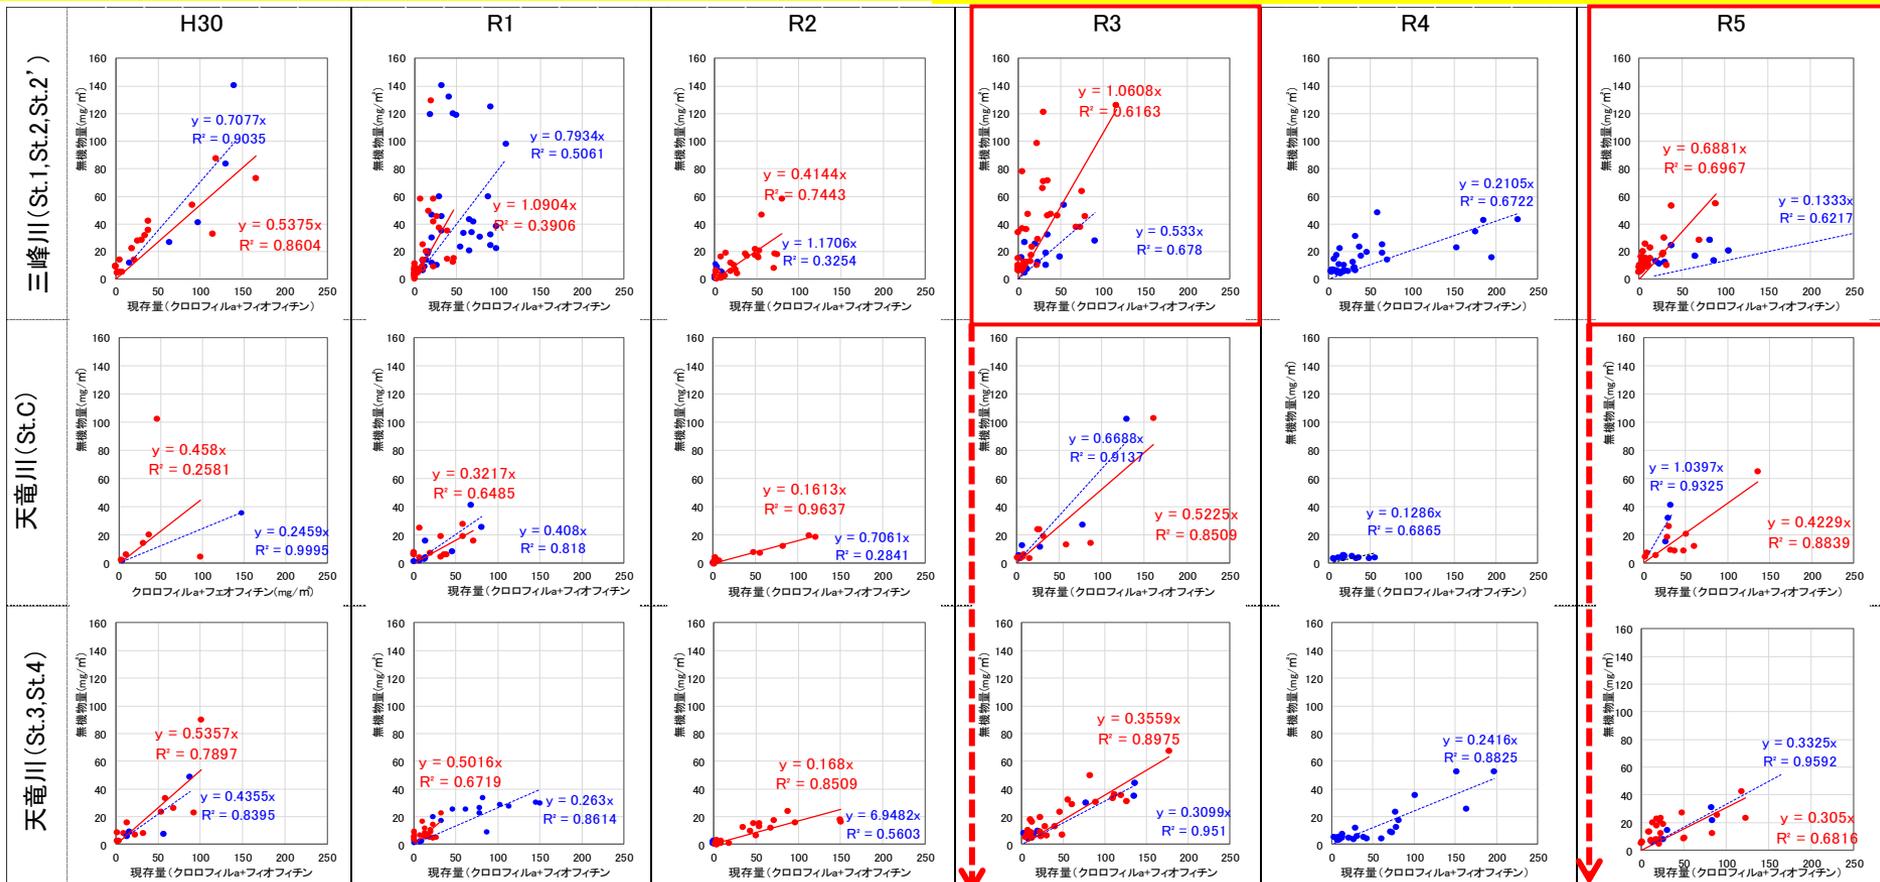
【凡例】
 ●：平常時におけるプロット
 ●：出水後におけるプロット
 青点線：平常時プロットの近似直線
 赤実線：出水後プロットの近似直線

以下の3点から、ストックヤード運用直後は無機物量が多くなる場合があるが、その影響は短期的である

- 令和3年、令和5年を見ると、平常時に比べ**出水後の傾き**が大きくなっている。運用がない年はそのような傾向は見られないことから、ストックヤード運用による影響があったと考えられる。
- ただし、運用後のプロットを時点別で色分けすると、令和3年では2週間後時点で現存量に対する無機物量が小さくなる傾向にあったことから、ストックヤード運用の影響は短期的であったと考えられる。
- ここで各年の**平常時における近似直線の傾き**をみると、三峰川はSt.Cより傾きが大きい場合がほとんどであり、運用の有無にかかわらず三峰川では無機物の割合が多い傾向にある。

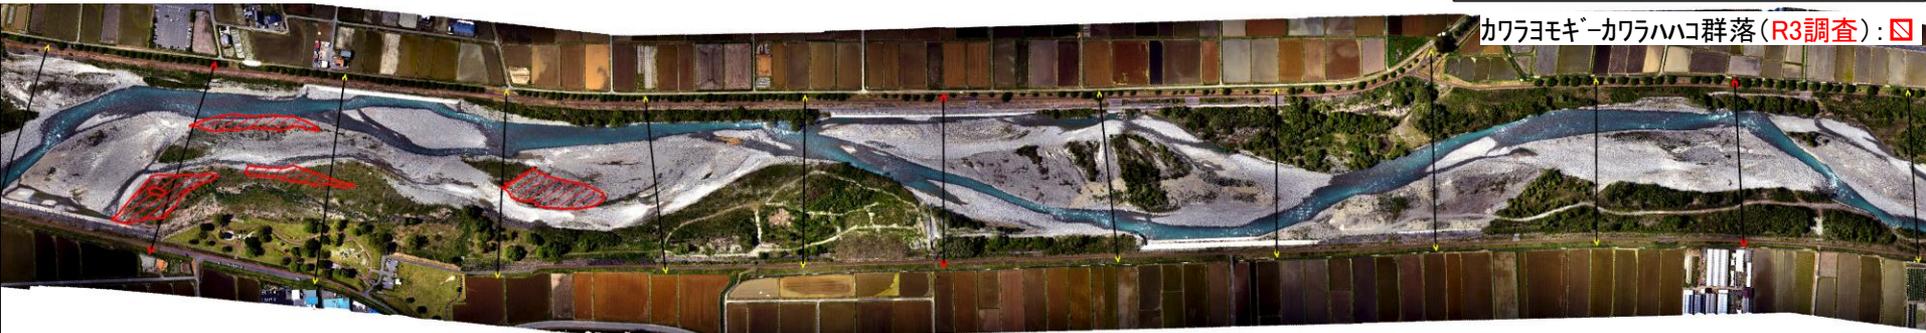
R5.5.17 試験運用実施前

No. 2-4、2-5：陸域植生の変化（平成28年～令和5年ストックヤード運用後の空中写真の比較）

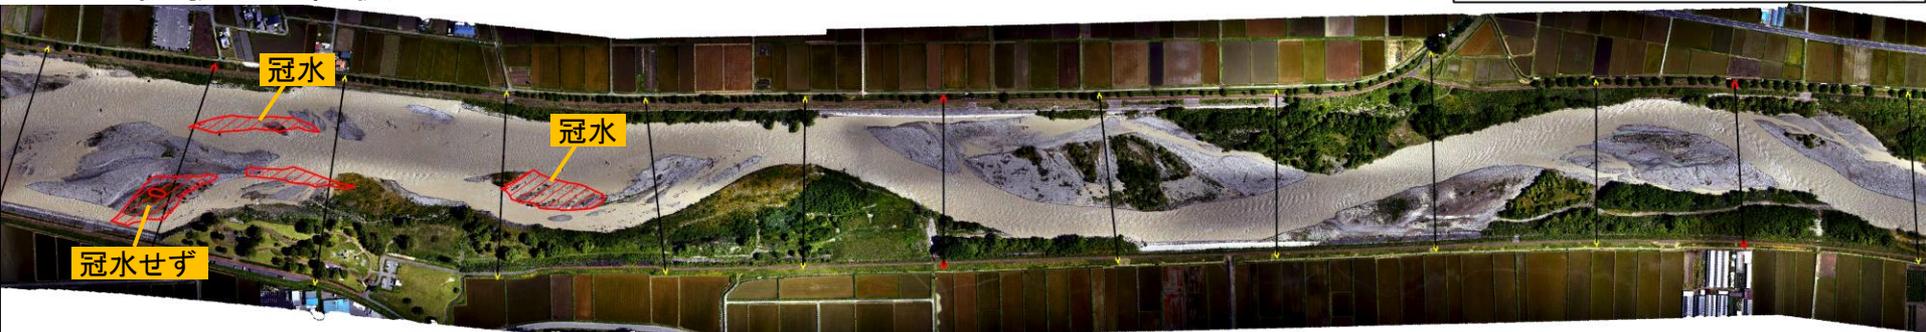
R5.6.4 試験運用直後

※8-13時に撮影、高遠ダム放流量は約200~100 m^3/s (出水ピークは約400 m^3/s)

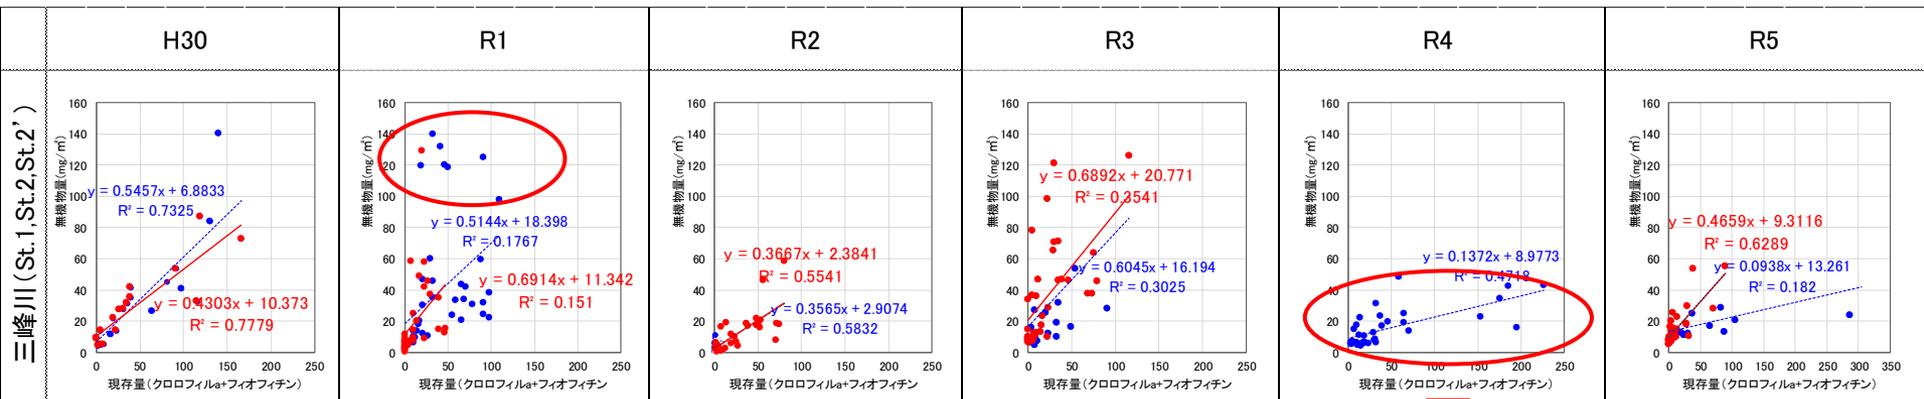
- 令和元年は外来種のミズワタクチビルケイソウが多い傾向にあった。
- 本種は礫面にワタ状に生育するため、他の藻類に比べ無機物を取り込む量が多くなると想定される。よって、サンプルに本種が含まれているかで無機物率が大きく変動しプロットがばらついたと考えられる。

- 令和4年は、秋季まで大きな出水が発生しなかったことと、平水時に清水バイパスとして運用されたことから、ダム下流では濁りがほとんどなく、藻類に取り込まれる無機物量が少なかったかと考えられる。

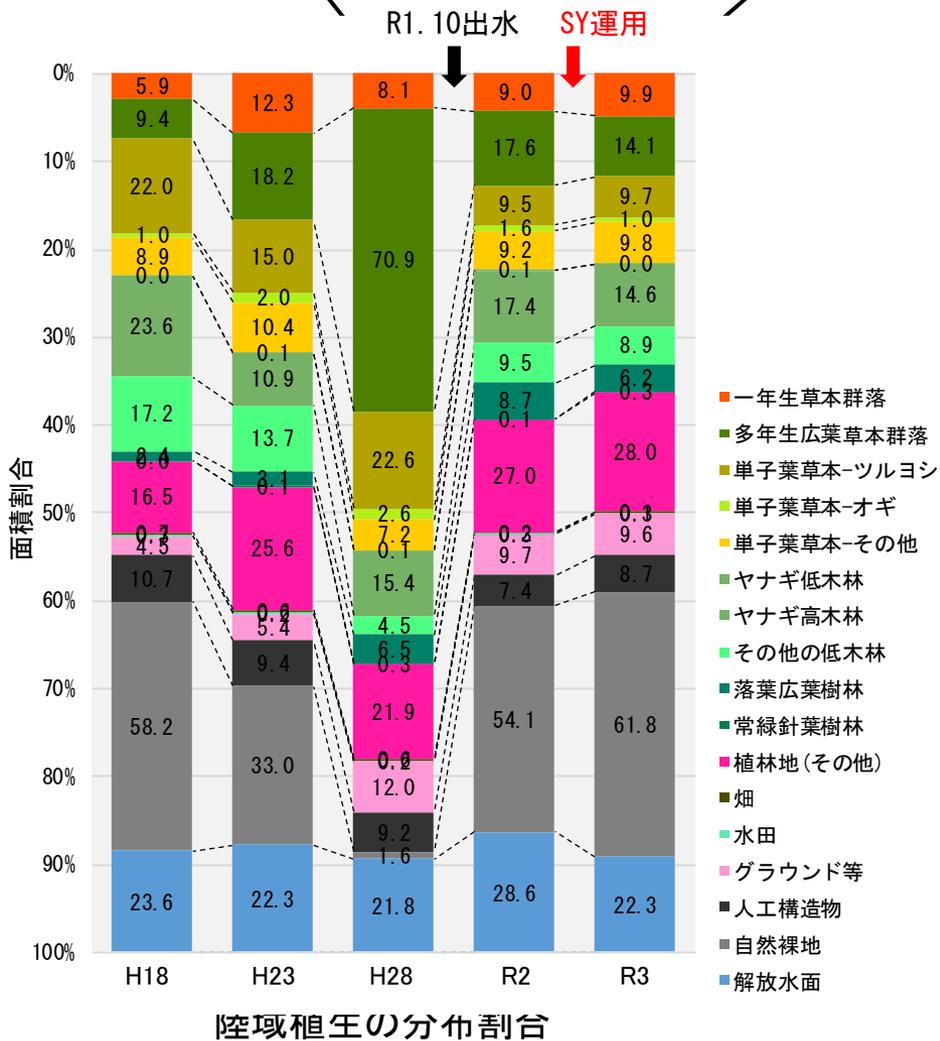
平成18年～平成28年までは、自然裸地の減少・多年生広葉草本をはじめとする草本群落の拡大が顕著である。

令和2年以降は、自然裸地の増加と多年生広葉草本が減少し、各群落の分布割合は平成18年に近い状態になっている。

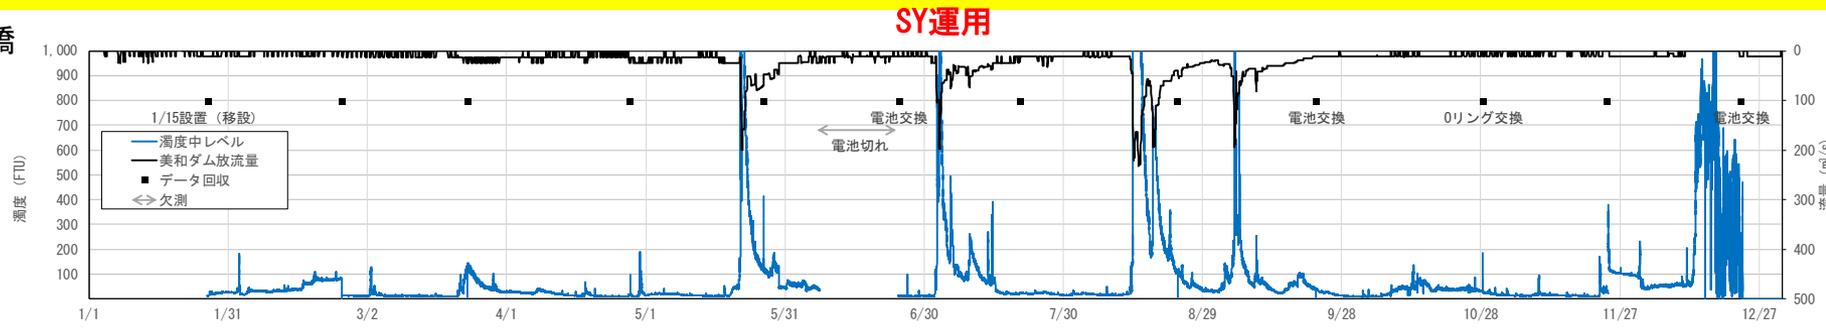
天女橋 R3

ストックヤード試験運用時の濁度

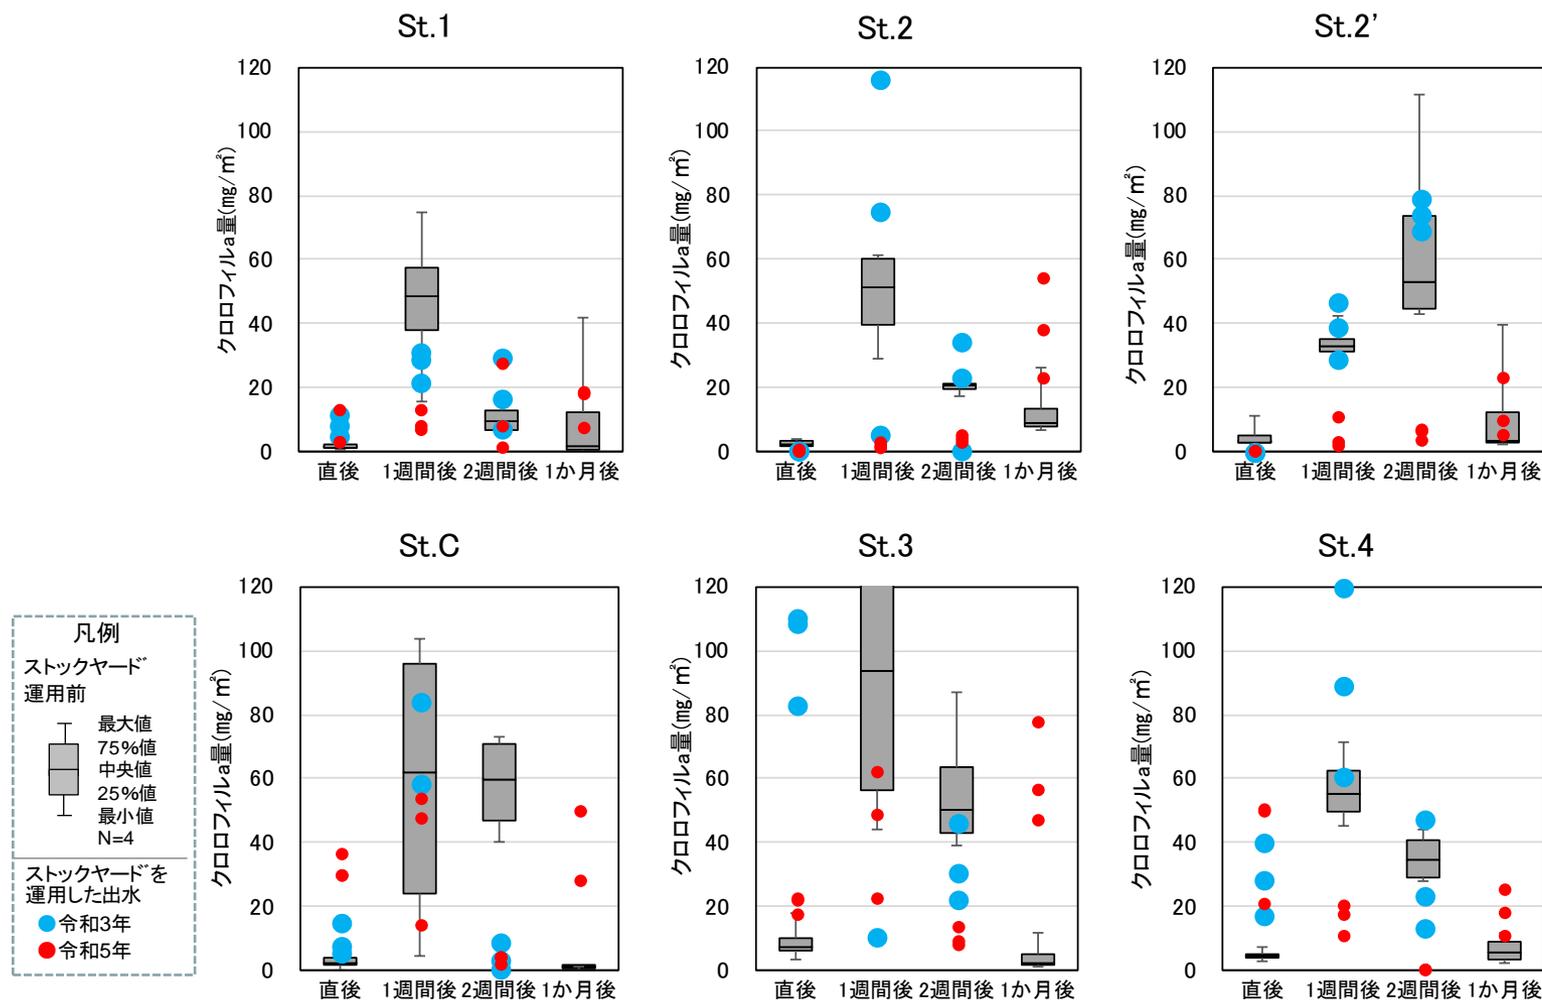
付着藻類調査結果 スtockヤード運用の有無による出水後のクロロフィルa量(Chl-a量)の比較

- 令和3年の三峰川では、St.1の1週間後を除き、Chl-a量が運用前と概ね同程度であった。
- 令和5年は三峰川合流前の天竜川St. Cも含め、1週間後や2週間後のChl-a量が運用前よりも低い傾向にあった。これは、令和5年5月出水の規模が大きかったことや、出水後の各調査の前に小出水が繰り返し発生したことが要因と考えられる。

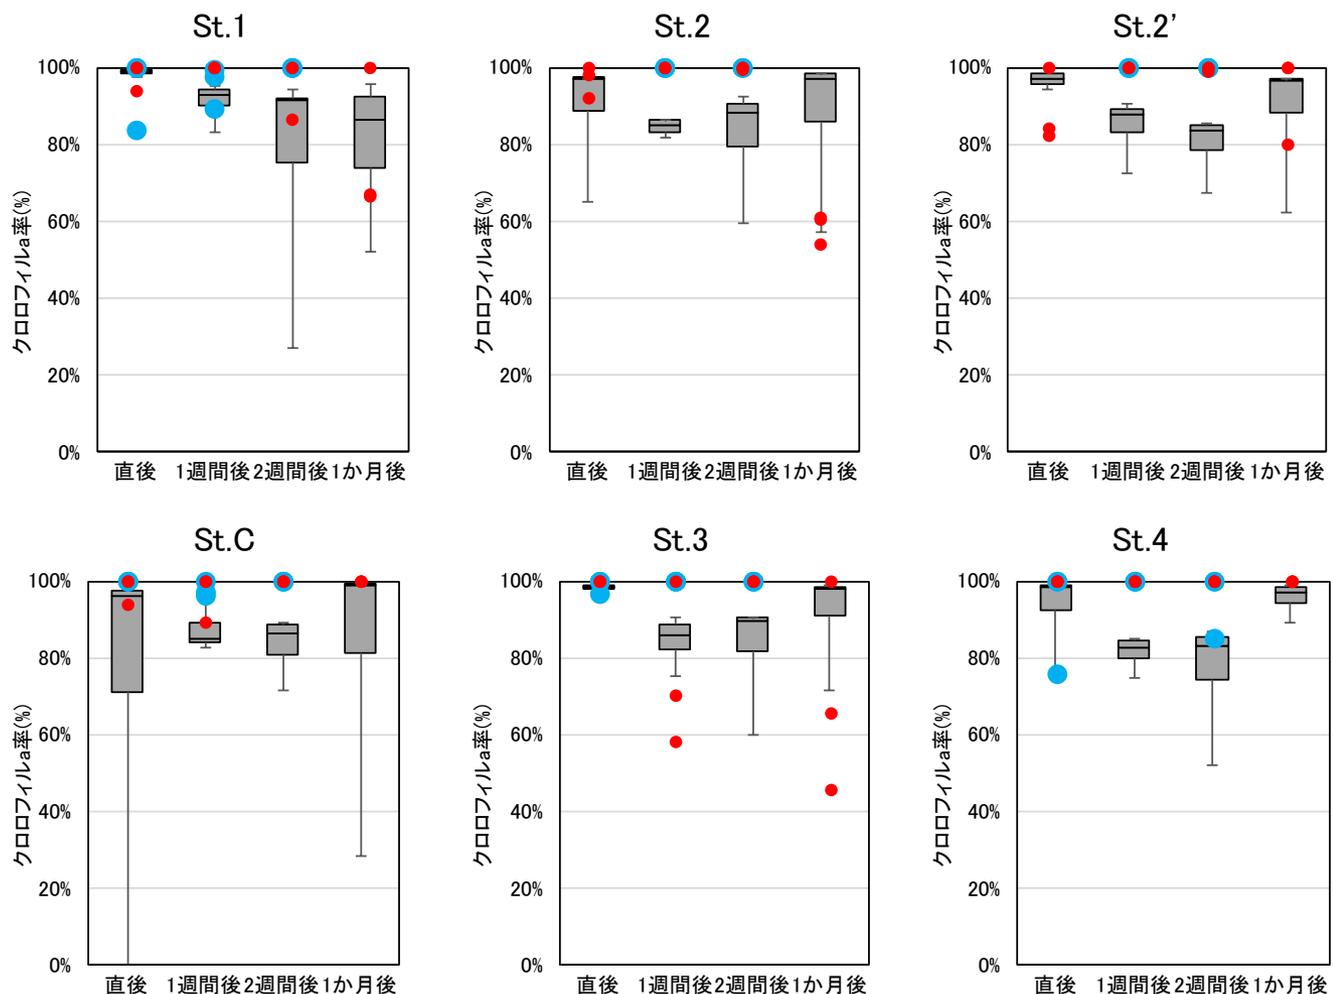
付着藻類調査結果 スtockヤード運用の有無による出水後のクロロフィルa率の比較

- 令和3年には、三峰川および天竜川の各地点において、Chl-a率が運用前より低くなる傾向はなかった。
- 令和5年は、St. 2の1か月後やSt. 2'の直後などではChl-a率がやや低い傾向にあったが、全体としては顕著な減少傾向は見られていない。天竜川においても、St. 3の1週間後や1か月後を除き、Chl-a率は運用前と同程度であった。

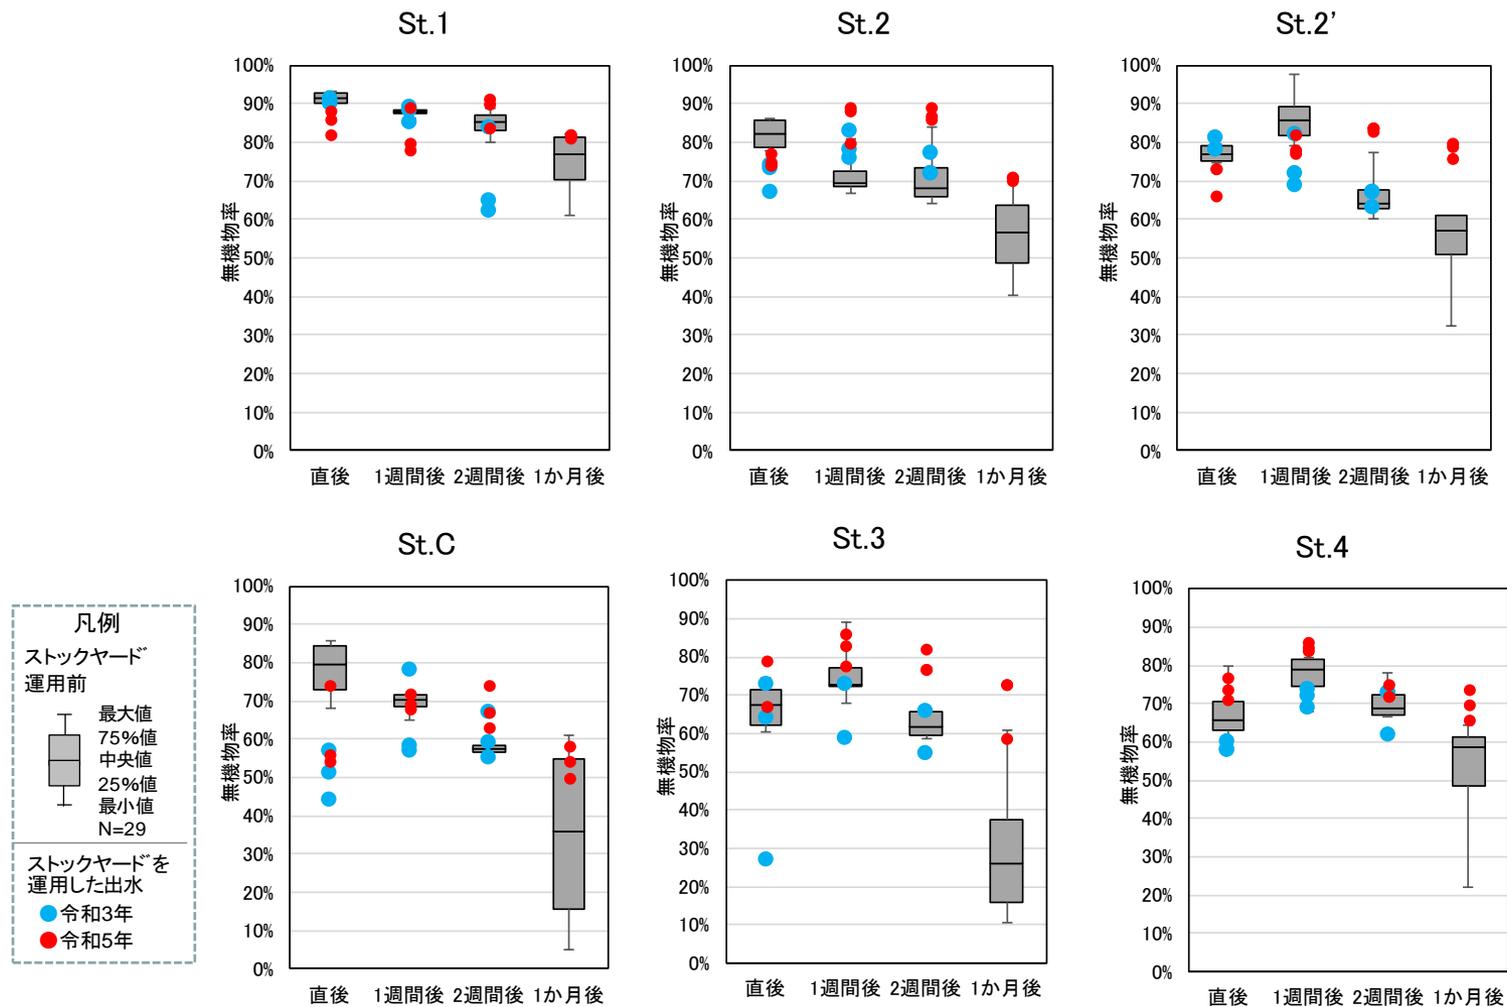
付着藻類調査結果 スtockヤード運用の有無による出水後の無機物率の比較

- 令和3年の三峰川における無機物率は、St. 1とSt. 2'では運用前と同程度、St. 2では1週間後と2週間後で運用前より上昇と、地点によって傾向が異なっていたが、全体としては顕著な上昇傾向はなかった。St. Cをはじめとする天竜川では、運用前と同程度であった。
- 令和5年の三峰川では、各地点の2週間後や1か月後における無機物率が運用前より高い傾向にあった。これは、各調査前に発生した小出水による濁りの影響と考えられる。天竜川の各地点においても、1週間後調査以降の無機物率が上昇傾向にあるが、これも各調査前に発生した150~200m³/s程度の小出水の影響と考えられる。
