# 第 6 回 委 員 会 説 明 資 料

## (2. 平成30年度のモニタリング調査結果)

国土交通省中部地方整備局  
三峰川総合開発工事事務局

第 6 回 委 員 会 説 明 資 料  
(2. 平成30年度のモニタリング調査)  
目 次

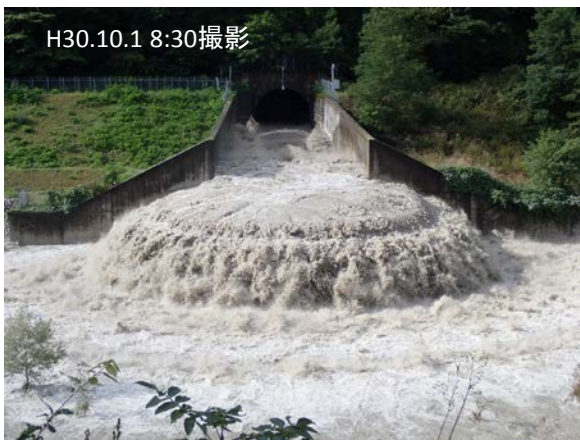
- 平成30年度は300m<sup>3</sup>/sクラスの出水が7月、9月、10月の3回生起し、この3出水で土砂バイパスを運用。
- 年に3回のバイパス運用は平成17年のバイパス運用開始後2回目。

美和ダム流況 (m<sup>3</sup>/s)

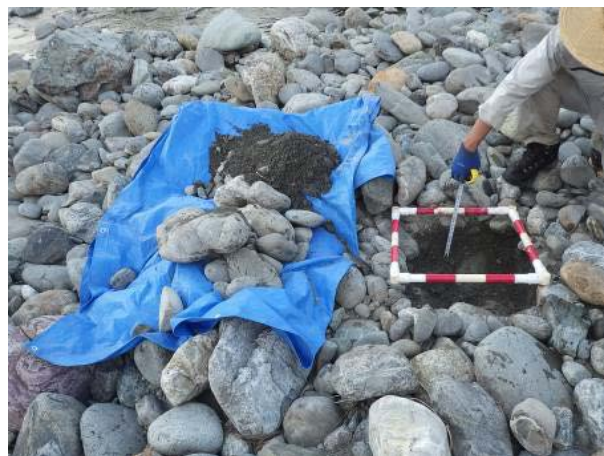
容積サンプリング採取状況 (5km地点)

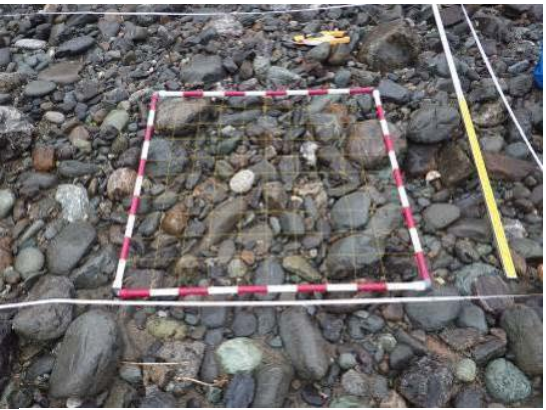
- 7月出水後は三峰川のSt. 2とSt. 1で石分が少なく、中礫以下が多い傾向であったが、その他の地点では石分が60%以上を占め、中礫以下がほとんどない傾向であった。
- 9月出水後は粒度分布の縦断的なばらつきが小さくなった。

St. 2' (4.0k付近) 9月出水後

大久保橋付近の橋梁工事による調査地点の変更の影響

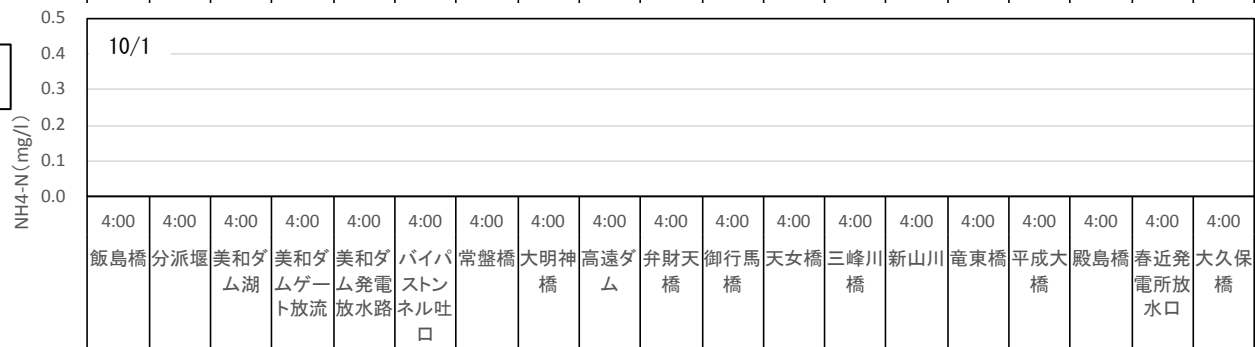
- ・ほとんどの地点でアンモニア態窒素（NH<sub>4</sub>-N）は検出されなかった。
- ・7月6日の7時に美和ダムゲート放流地点で3.6mg/Lと高い値を示したが、下流の常盤橋では検出されなかった。曝気により硝酸態窒素等に変化したと考えられる。

| 分類 | 項目 | | 平成30年調査結果 | 調査の課題 | |
|---|---|---|---|---|---|
| | | NH <sub>4</sub> -N | ほとんど検出されず、ダム放流口で検出されたが直下の地点では検出されなかった<br>曝気による形態変化が考えれる | ゲート操作直後のファーストフラッシュにより瞬間的に出る高い値を捉えることが難しいが、下流河川では検出されず問題はないと考える | |
