第 8 回 委 員 会 説 明 資 料  
令和 2 年度の  
物理環境モニタリング調査結果

国土交通省中部地方整備局  
三峰川総合開発工事事務所

令和 2 年度の物理環境モニタリング調査結果

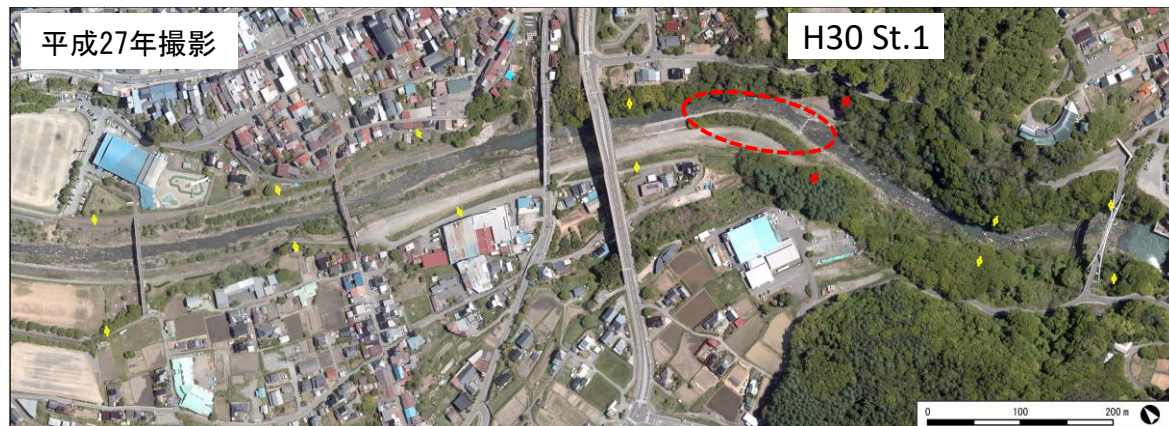
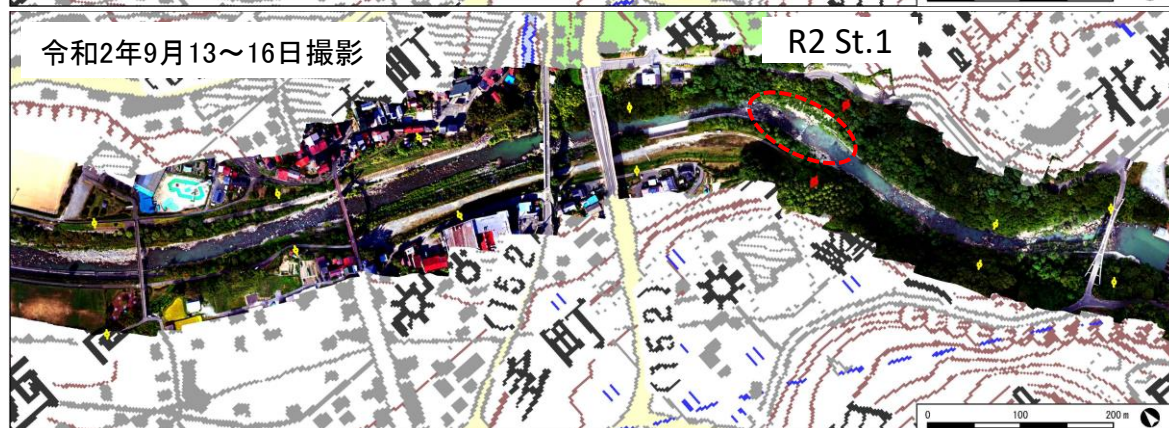
### 2.3 航空写真 (9k~10k)

- ・ 川幅が狭く、出水により瀬淵構造が変化するため、調査地点はその都度やや移動している。

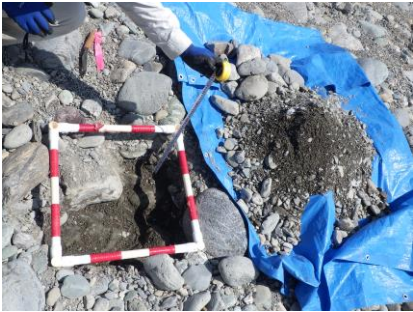
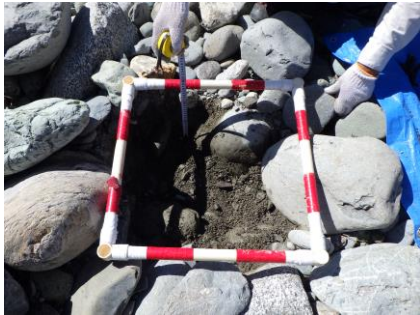
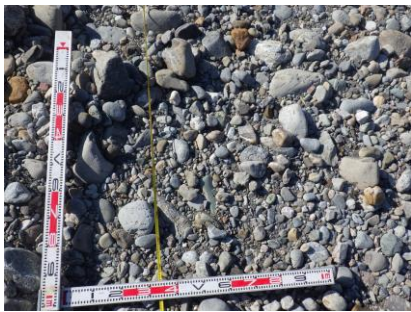
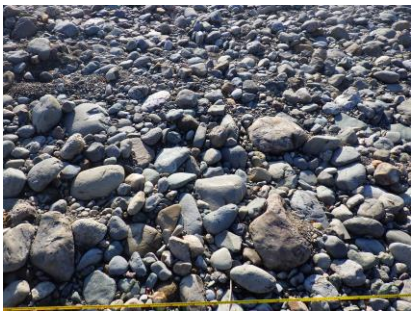
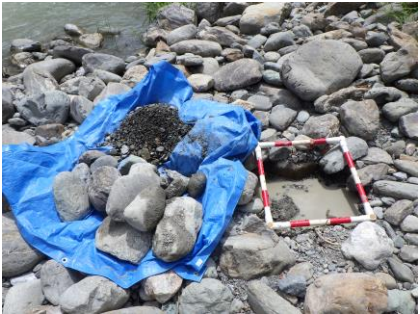
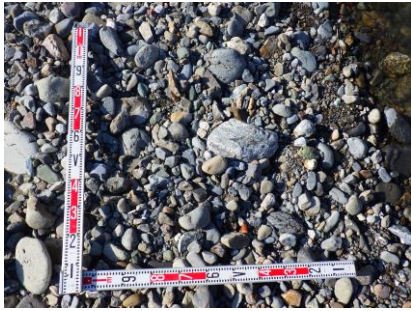
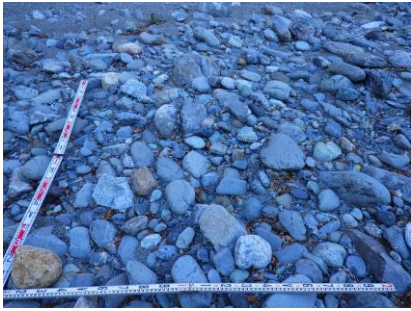
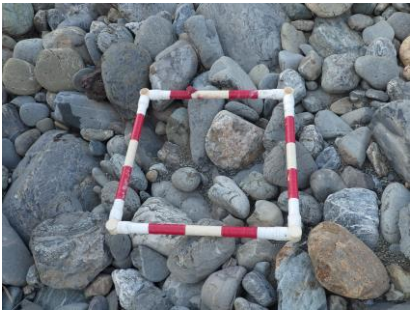
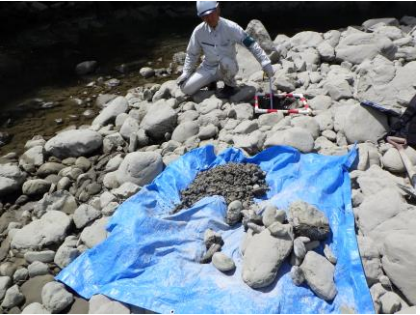
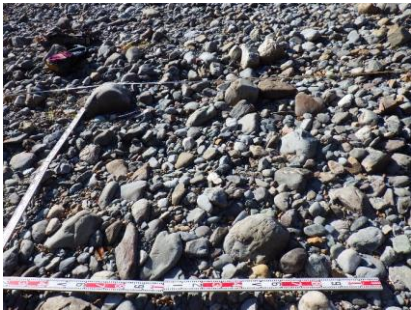
### 2.5 粒径分布（2km毎の容積サンプリング法）

- 平成30年は全体的に石分が60～70%を占め、砂分、シルト・粘土分が少ない傾向で縦断的な違いはなかった。
- 令和2年の調査結果では、中砂、細砂の割合が増加した。ただし5kmより下流については樹木伐採等の工事のために河道内が改変されており、その影響の可能性はある。
- 上流の常盤橋、9km地点では1～10mmと100mm以上の2つの集団が卓越して存在しており、10～100mmがほとんど存在しない。

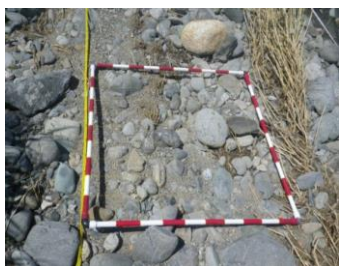
St. 2

・1m×1mのコドラートで計測した。

※1 令和元年10月出水により調査地点の瀬淵構造が変化し、場所を変えた。  
P. 8～10の航空写真参照

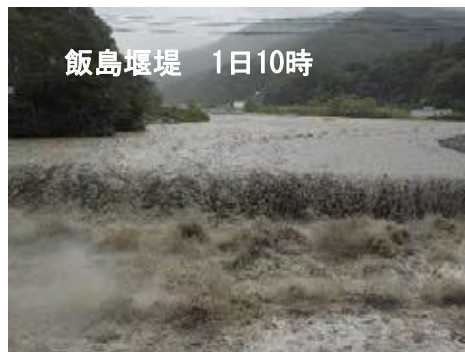
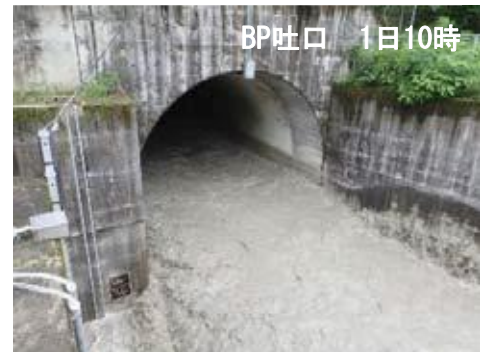
- ・ 7月1日4時の流入量ピーク後の10時より採水を行った。
- ・ ①全体的に飯島堰堤と分派堰のSSはほぼ同程度で、7月4日に飯島堰堤の最大は 7,050mg/L、分派堰の最大は5,560mg/Lとなった。
- ・ ②分派堰とバイパス吐口のSSの方はほぼ同程度で、バイパス吐口の最大は6,830mg/Lであった。
- ・ ③美和ダム湖、美和ダム放流口、美和ダム発電放水路は低い値を維持した。

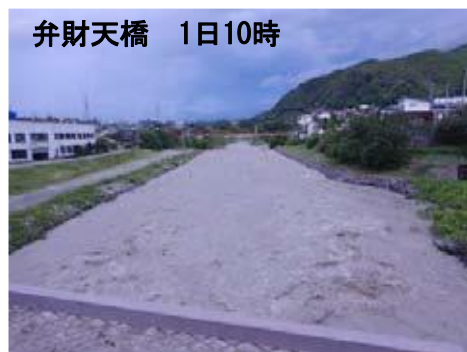
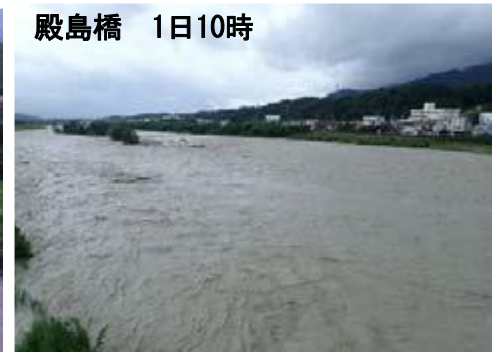
- ④藤沢川（御行馬橋）のSSは低い値を維持しており、藤沢川合流後の天女橋は弁財天橋より若干SSが小さくなっている。
- ⑤新山川のSSは低い傾向にあるが、天女橋から竜東橋にかけてのSSに大きな違いはなかった。
- ⑥天竜川について、三峰川合流前の平成大橋の7月1日のSSの最大値は98mg/L、三峰川合流後の殿島橋では6,680mg/Lで、三峰川合流前後で大きく異なった。

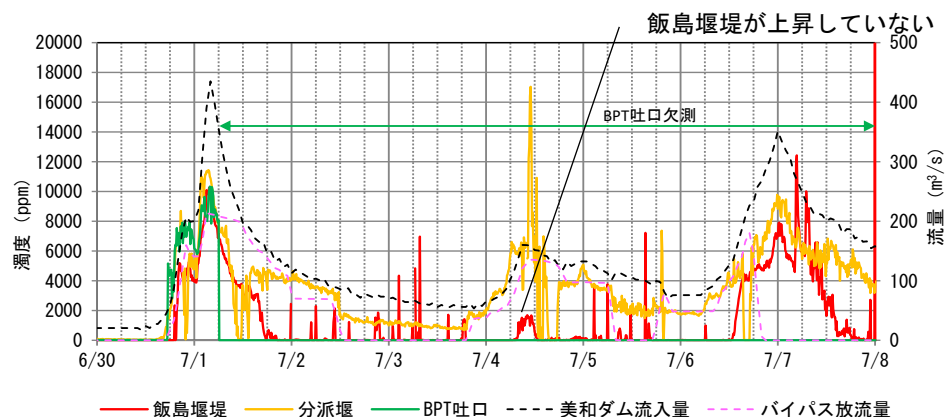
- ・ 飯島堰堤では7/1の出水時に濁度が10,000ppm程度まで上昇し、分派堰も11,000ppm程度となった。一方、7/4の出水時には分派堰が6,000ppm程度まで上昇しているのに対し、飯島堰堤は1,500ppm程度までしか上昇していない。ある程度の流量以下で干出している可能性がある。
- ・ バイパス吐口では7/1の6時から機器の故障により濁度、水温ともに欠測している。バイパス吐口での濁度の最大値は10,300ppmだった。
- ・ 高遠ダムはバイパス吐口から6時間近く遅れて上昇し、竜東橋と同程度の値であった。

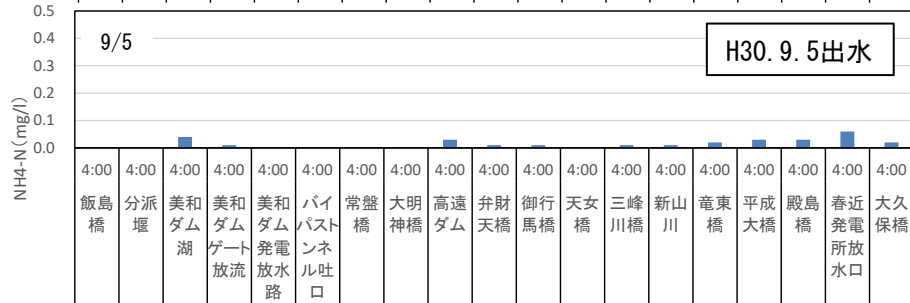
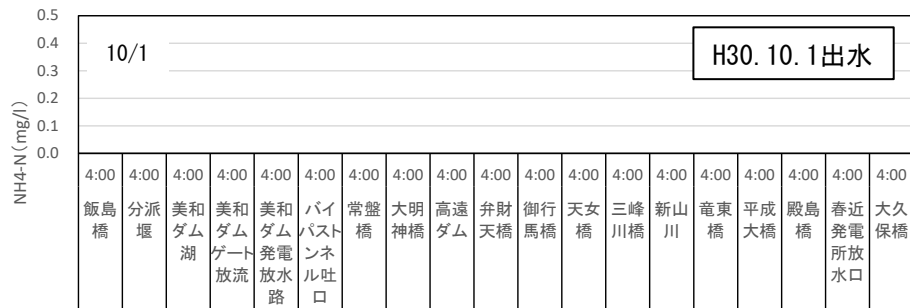
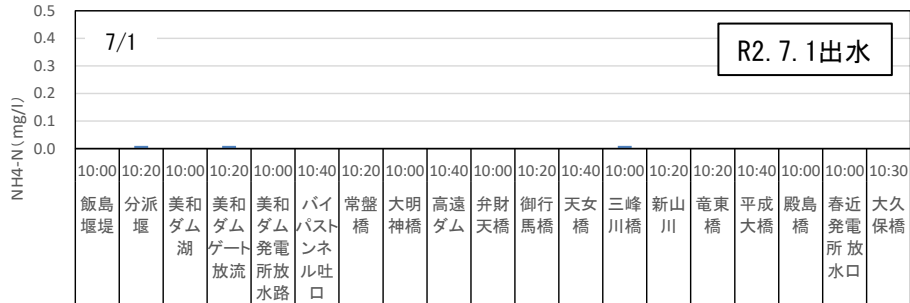
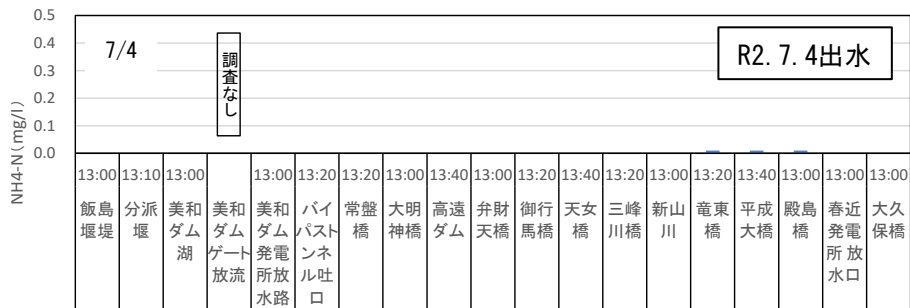
- 令和元年の出水ではアンモニウム態窒素 (NH<sub>4</sub>-N) が検出された地点が8割を占めた。最上流の飯島堰堤からも検出されたことから、出水規模が大きく、普段流されない高さにある有機物等が流されたためと推測される。
- 平成30年および令和2年の出水ではほとんどの地点では検出されず、問題はなかった。

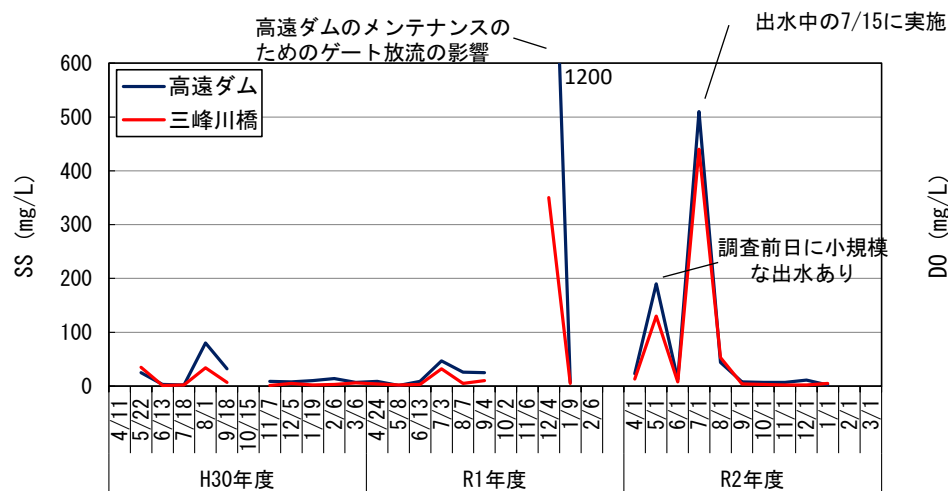
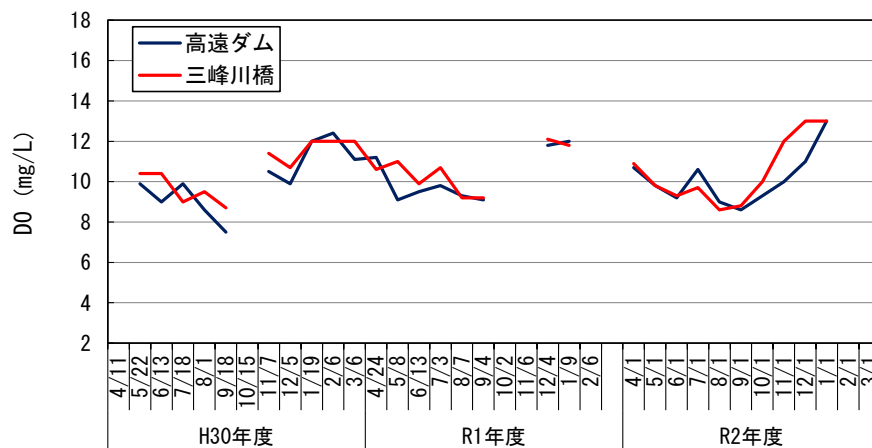
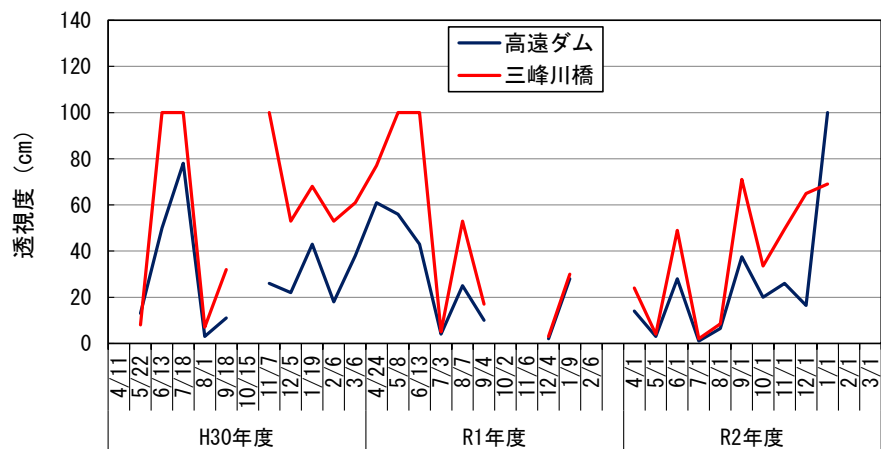
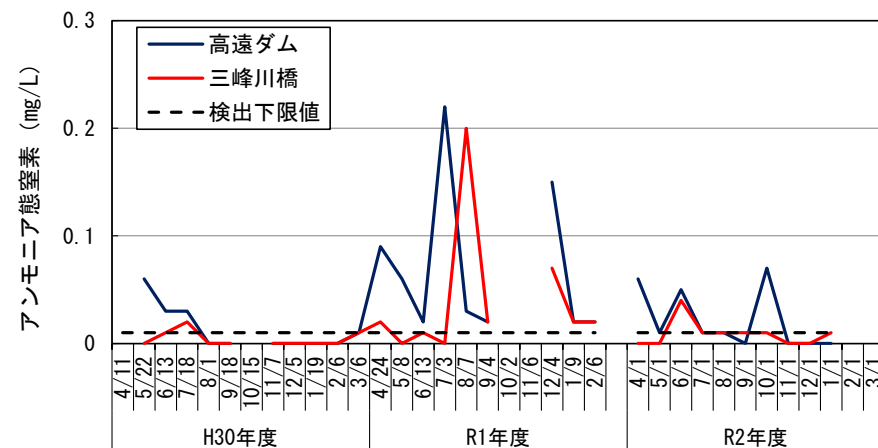
- ・ 令和2年は7月出水により7月のSSが高く計測されたが、その後のSSは低く推移した。同様に7月に透視度が低く計測されたが、その後三峰川では回復した。
- ・ D0（溶存酸素）は夏季でも8mg/l以上で推移し、令和2年はアンモニウム態窒素のほとんど検出されなかった。
