第9回委員会説明資料
第1回ストックヤード試験運用結果

令和3年9月16日

国土交通省中部地方整備局
三峰川総合開発工事事務所

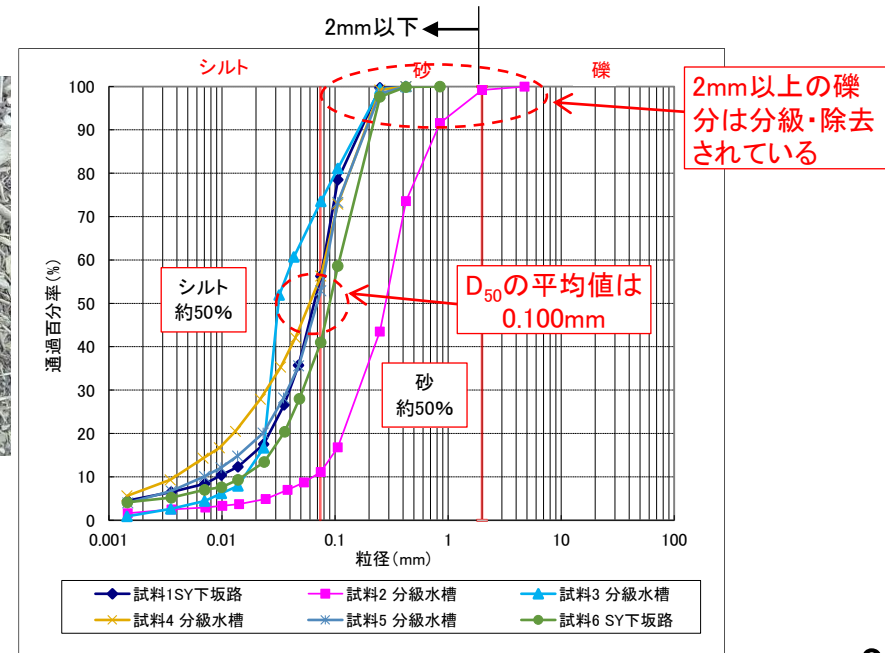
ストックヤード投入土砂の粒度分布(分級後に投入された土砂)

- 投入土砂の粒度試験結果は以下のとおりであり、粘土シルトと砂の割合は、1 : 1であった。
- 当初計画での投入土砂は、粘土・シルト主体を想定していたが、砂分が多くなっている。近年は特に、大規模な土砂流入が続いており、浚渫範囲で砂分堆積が進行していることが影響している。
- 2mm以上の礫分は投入過程で分級施設により除去しているため、ほとんど含まれていない。
- 分級・除去されたのは流木が主であるが、礫分も確認されている。前述のとおり除去対象は全体の2%程度であり、浚渫範囲の土砂が2mm以下の砂・シルト・粘土主体であったといえる。

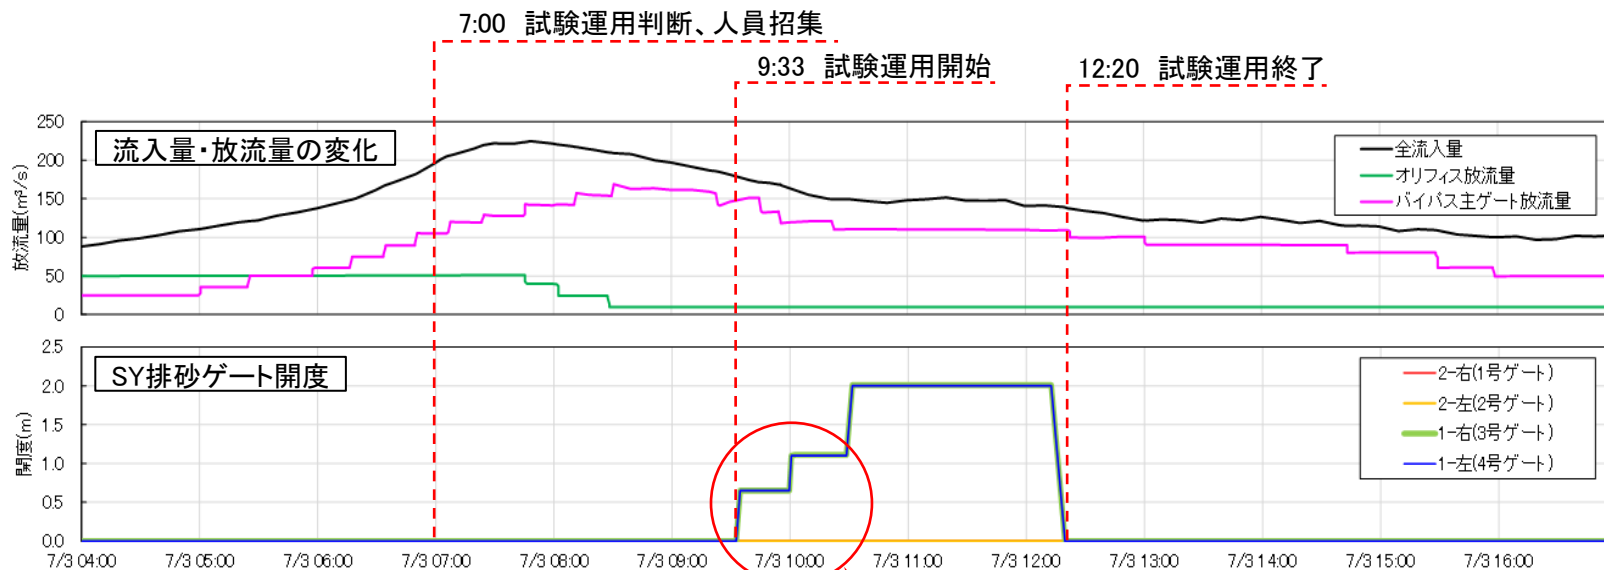
時刻		ストックヤードの操作	美和ダム流入量
7月2日	9:00	バイパストンネル運用開始	7/2/6:00頃より流入量増加、同9:00頃流入量100m ³ /s付近に到達。その後は100m ³ /sを下回る流入量で推移。
7月3日	9:33~9:35	S.Y.排砂ゲート操作:開度0m⇒0.65m	流量180m ³ /s程度(減少傾向)
	10:00~10:01	S.Y.排砂ゲート操作:開度0.65m⇒1.10m	流量160m ³ /s程度(減少傾向)
	10:29~10:32	S.Y.排砂ゲート操作:開度1.10m⇒2.00m	流量150m ³ /s程度(減少傾向)
	12:13~12:20	S.Y.排砂ゲート操作:開度2.00m⇒0.00m	流量140m ³ /s程度(減少傾向)

排砂ゲートは、第5回委員会で報告したとおり全開するのではなく、開度0.65mから始める制限操作運用を実施。排砂状況に応じて段階的に開度を大きくした。

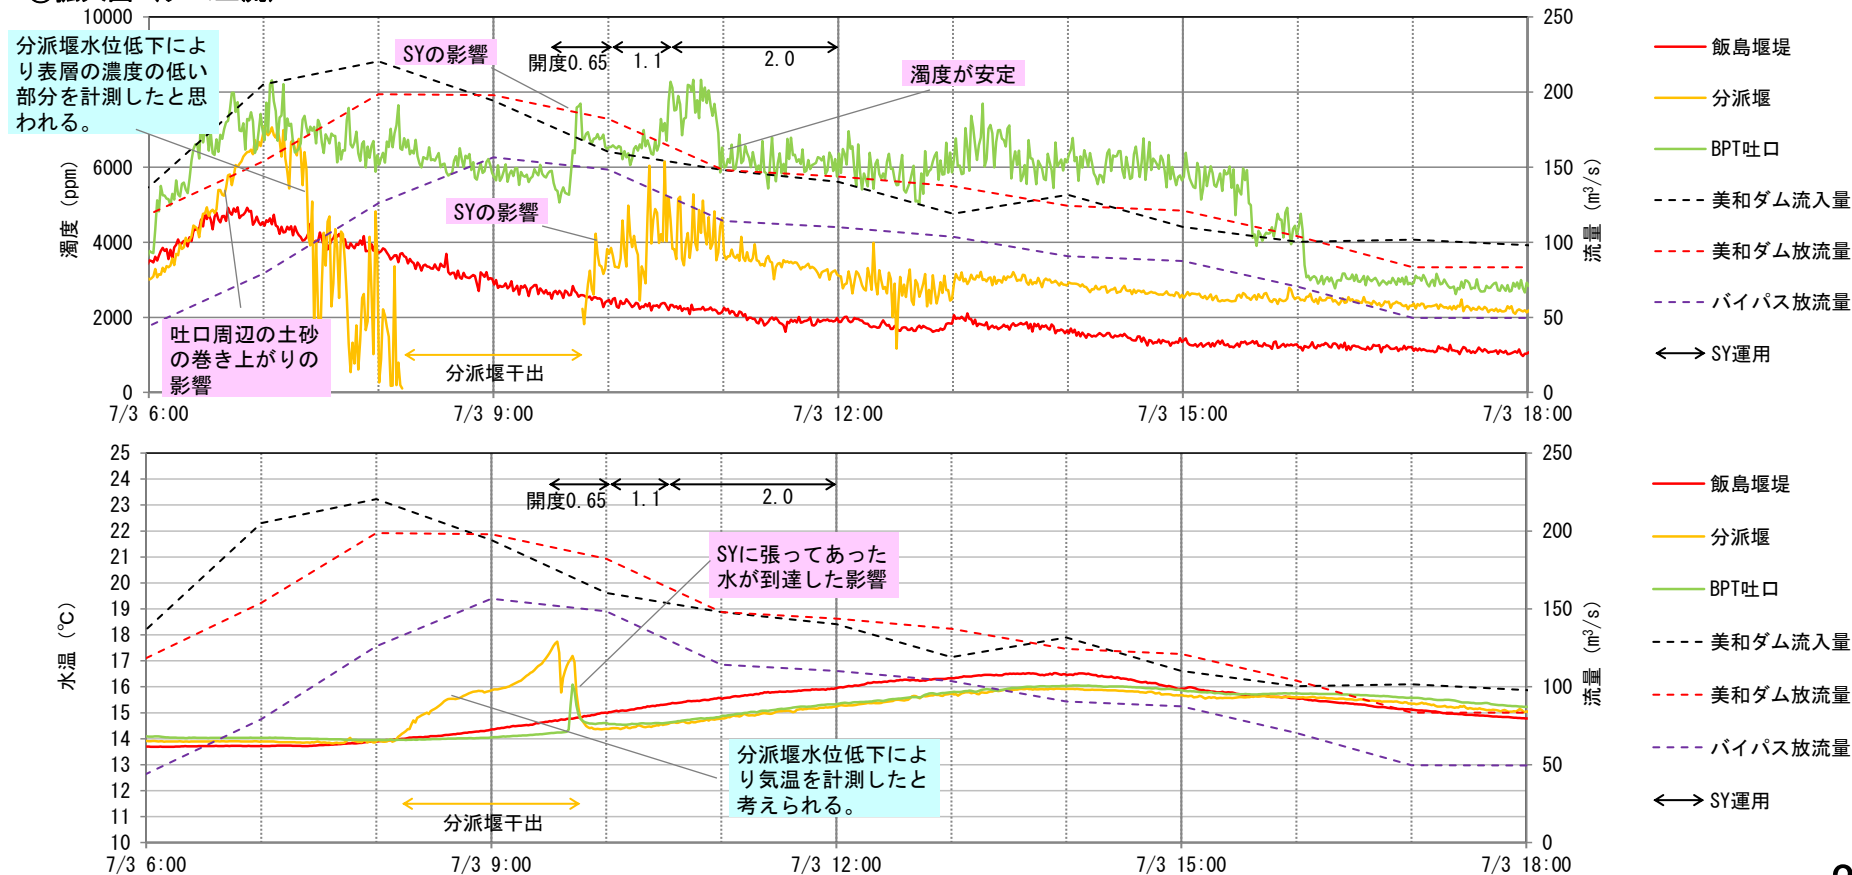
①拡大図（ダム上流）

- ・飯島堰堤よりも分派堰が高く、分派堰よりバイパス吐口が高い傾向を示した。
- ・バイパス吐口では、ストックヤード運用直前は低下傾向にあったが、ゲート開度の変化に合わせて短時間で上下する傾向が見られた。上昇量は2,400ppmで、11時以降は6,000ppmで安定した。
- ・バイパス吐口では9時40分から50分にかけて水温が急激に上昇している。ストックヤードに張られていた温かい水が到達したためと思われる。
- ・分派堰ではストックヤード運用中よりも流入量ピークに近い3日7時ごろの方が濁度が高かった。

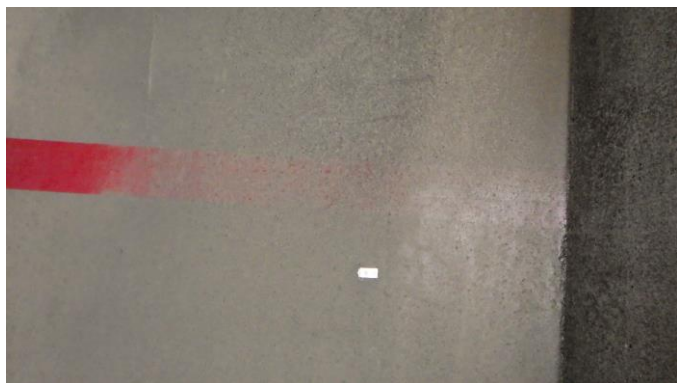
①側壁部の代表写真

- 試験運用後のバイパストンネル内では、摩耗による顕著な損傷は確認されていない。
- これまでの運用でトンネル内に堆積した土砂をトンネル内車両転回場所に集積しているが、そのなかには粗礫分も確認されている。礫分が流入した痕跡はあるものの摩耗の進行は問題となっていない。

摩耗状況を確認するペイントが残っており、摩耗が軽微であることが確認される。
