平成23年8月30日～9月5日 台風12号による宮川の出水状況

国土交通省中部地方整備局
三重河川国道事務所

平成16年洪水を踏まえた事業の効果

宮川床上緊急対策特別緊急事業

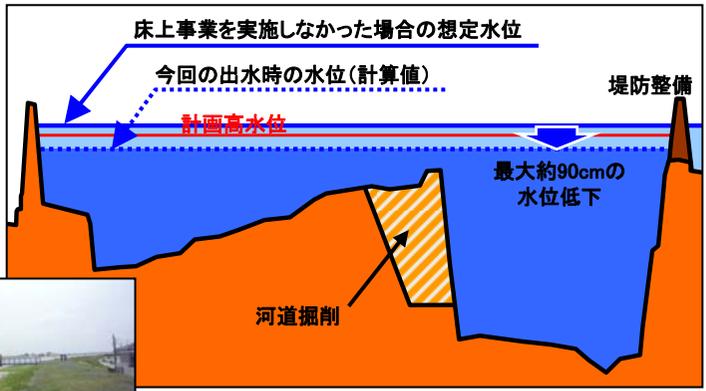
堤防整備箇所の出水時の状況
(宮川右岸:伊勢市辻久留地区)

事業区間における水位低下イメージ

本事業により実施した堤防整備、河道掘削等により、背後地の浸水被害が大幅に減少するとともに、事業区間において最大で90cmの水位低下が図られたものと考えられる。

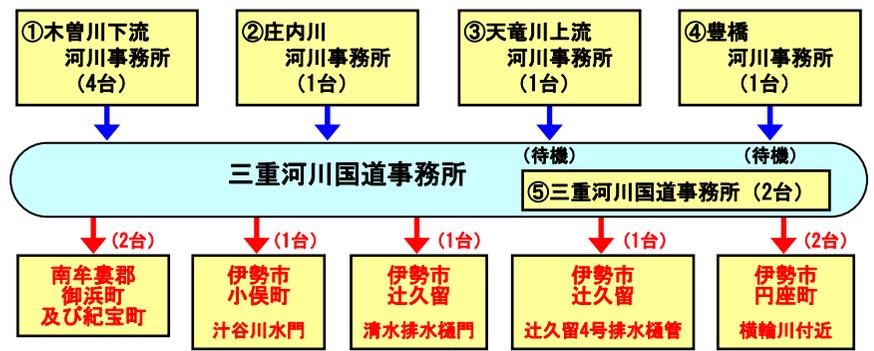
災害対策車両(排水ポンプ車)の派遣状況

紀宝町成川地区
(新宮川の氾濫水を排水)

辻久留4号排水樋管付近
(排水ポンプ稼働により家屋浸水を防ぐ)

三重県、南牟婁郡紀宝町、伊勢市からの要請により、中部地方整備局の統一的な指揮命令系統のもとで、浸水箇所に、排水ポンプ車7台を派遣し、総稼働時間約68時間、総排水量約122,000m³の排水作業を行った。

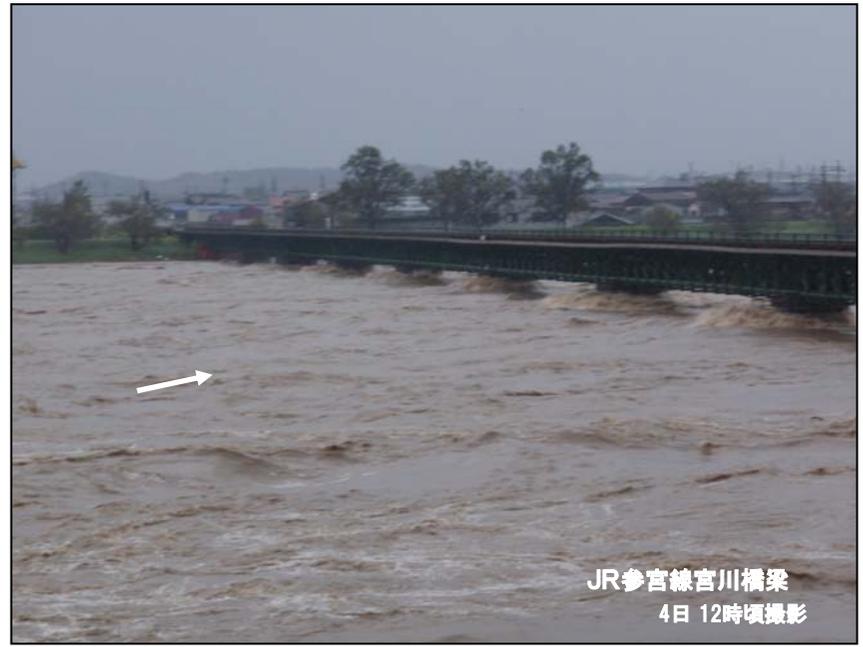
JR参宮線宮川橋梁
4日 12時頃撮影

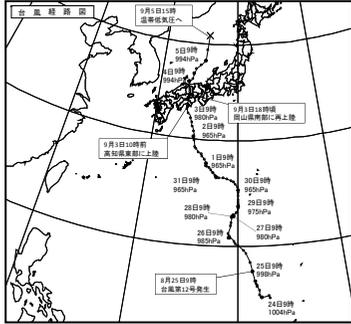
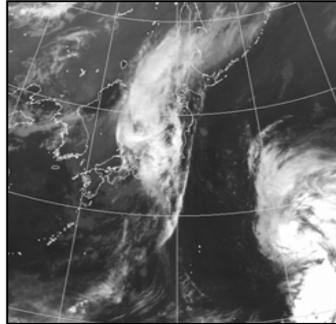
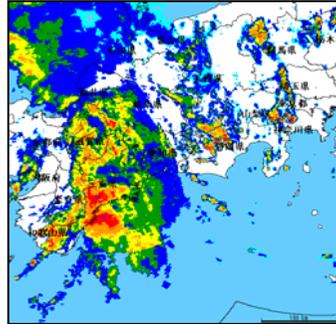
台風経路図 (9月5日15時現在)
(提供: 気象庁)

気象衛星 (9月4日6時)
(出典: 気象庁HP)

レーダー雨量 (9月4日7時)

8月25日にマリアナ諸島付近で発生した台風12号は、30日に小笠原近海で「大型で強い」台風となり、その後、日本の南海上をゆっくりとした速度で進み、9月3日に高知県に上陸し、四国、中国地方を北上し、4日には日本海に抜け、5日に温帯低気圧となった。

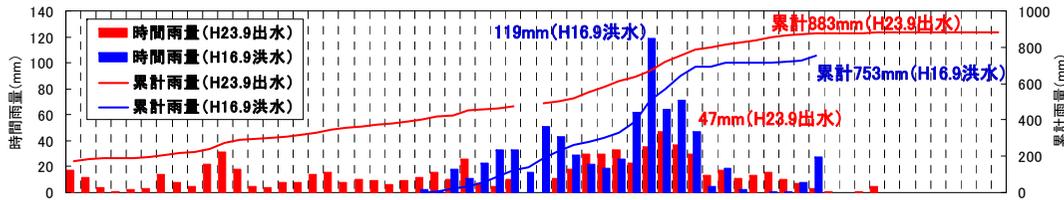
宮川雨量観測所 (国土交通省所管)

雨量・水位 (平成16年9月洪水との比較)

台風12号は、紀伊半島を中心に広い範囲で長期間にわたり大雨をもたらしたことから、宮川雨量観測所 (国土交通省所管) における累計雨量は、戦後最大洪水である平成16年9月に発生した台風21号による洪水を上回っている。また岩出水位観測所のピーク水位は計画高水位を約50cm上回り、また平成16年洪水での水位とほぼ同じであった。

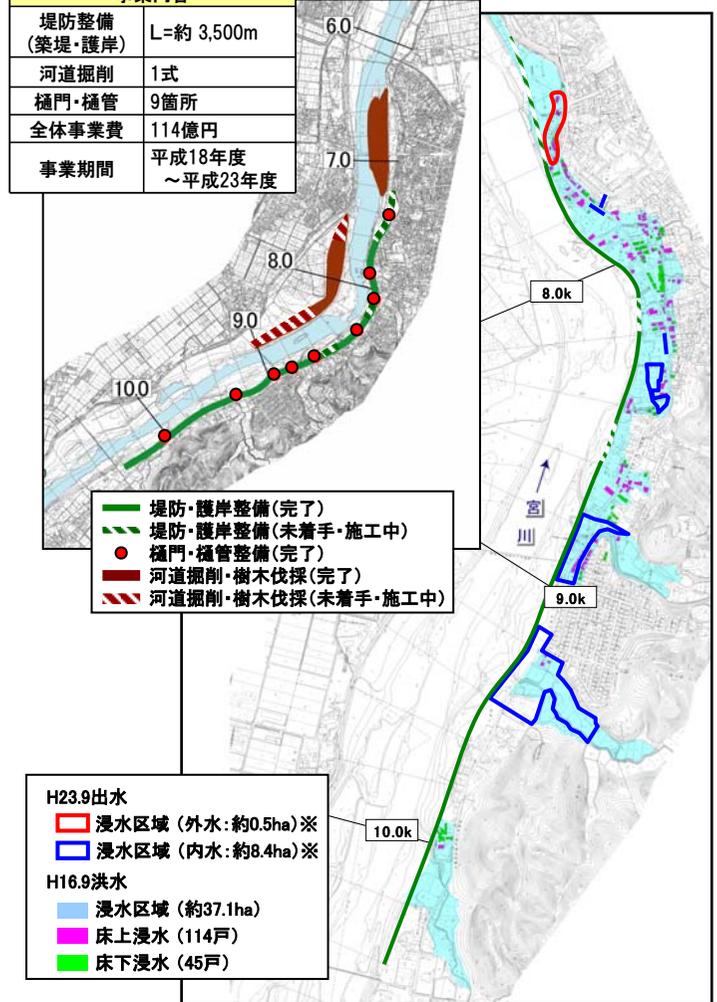
浸水範囲の比較

※ 9月4日15:30~18:00に三重河川国道事務所が行った河川巡視による目視の確認範囲であり、今後変更となる可能性がある

今回の出水は、甚大な被害が発生した平成16年洪水と同規模程度の出水であると考えられるが、平成16年洪水時と比べ、浸水被害が大幅に減少している。

これは平成16年洪水を受け、平成18年度より実施中の「宮川床上対策特別緊急事業」での堤防整備、河道掘削により発生した効果であると考えられる。

事業内容	
堤防整備 (築堤・護岸)	L=約 3,500m
河道掘削	1式
樋門・樋管	9箇所
全体事業費	114億円
事業期間	平成18年度 ~平成23年度
