平成26年8月9日～10日 台風11号による三重四川の出水状況

国土交通省中部地方整備局
三重河川国道事務所

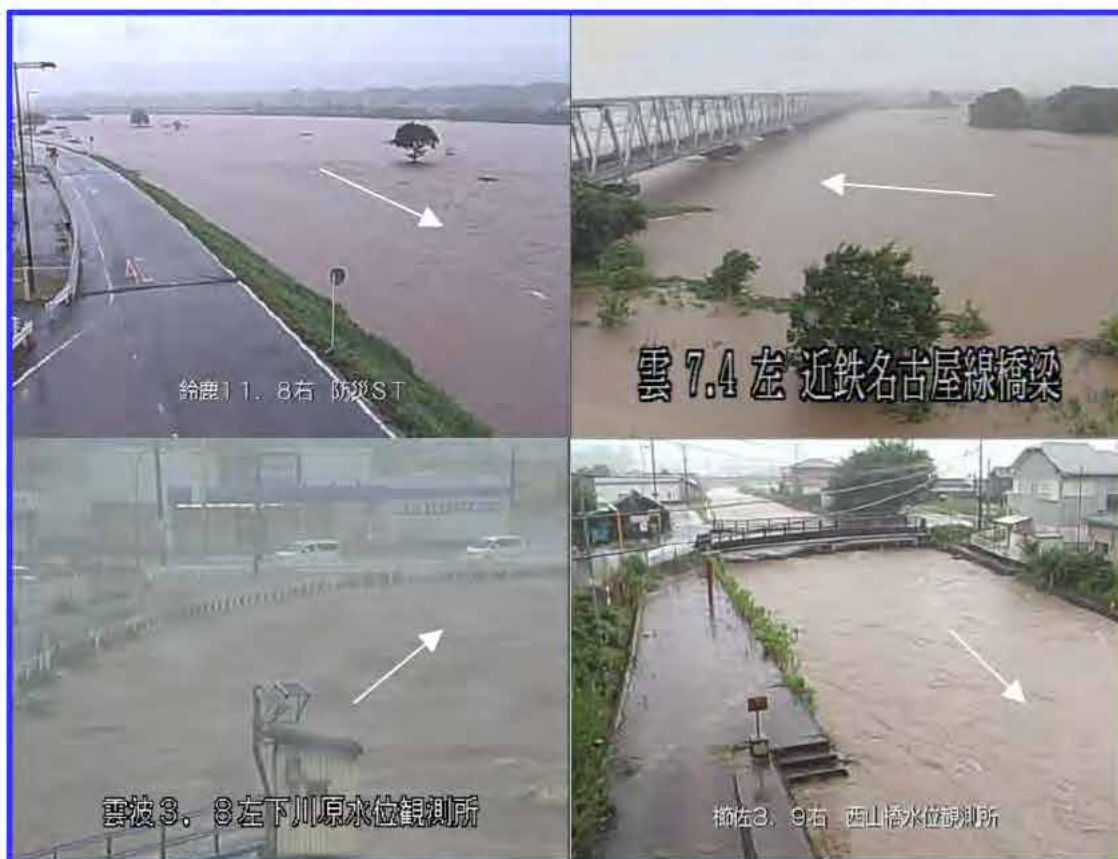
鈴鹿川(11.8k右岸) 9日18:50
鈴鹿市庄野町地先

雲出川 近鉄橋梁(7.4k左岸) 9日17:30
津市新家町地先

雲出川支川 波瀬川(3.8k左岸) 9日16:20
津市一志町井関地先

櫛田川支川 佐奈川 西山橋(3.9k右岸) 9日16:20
多気郡多気町西山地先

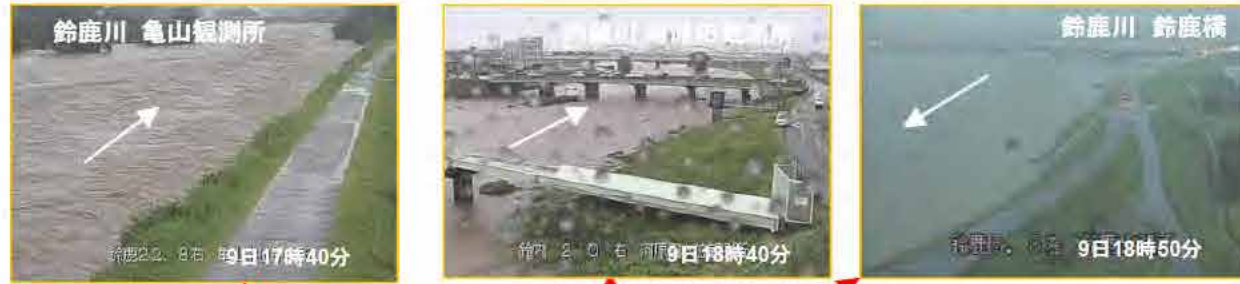
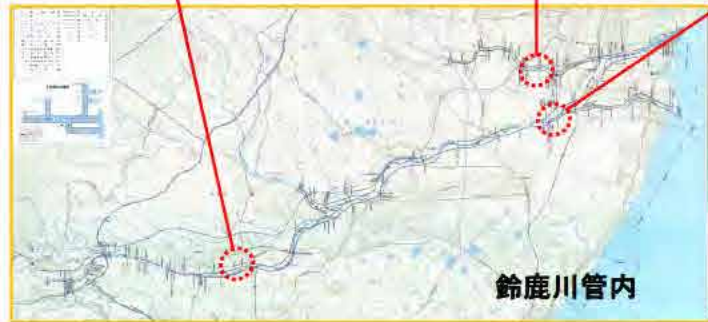
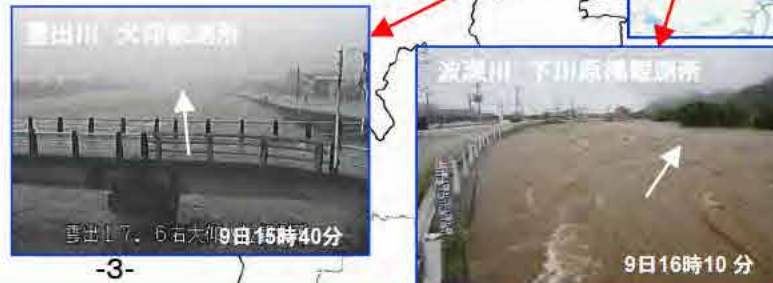
鈴鹿川水系

台風11号は、8月9日～10日にかけて鈴鹿川流域において亀山観測所で時間最大雨量59mmの激しい雨をもたらしたことから、水位が上昇し、鈴鹿川の亀山水位観測所及び高岡水位観測所では、はん濫注意水位を超過した。また、内部川の河原田水位観測所においてもはん濫注意水位を超過した。

計画高水位: 計画高流量(河道を設計する場合に基本となる流量)が河川改修後の河道断面を流下する時の水位
 はん蓋危険水位: 家屋等に対して相当の浸水被害が生じるようなはん蓋を起こす恐れのある水位
 はん蓋注意水位: はん蓋に関する情報の住民への注意喚起や水防団の出動の目安となる水位

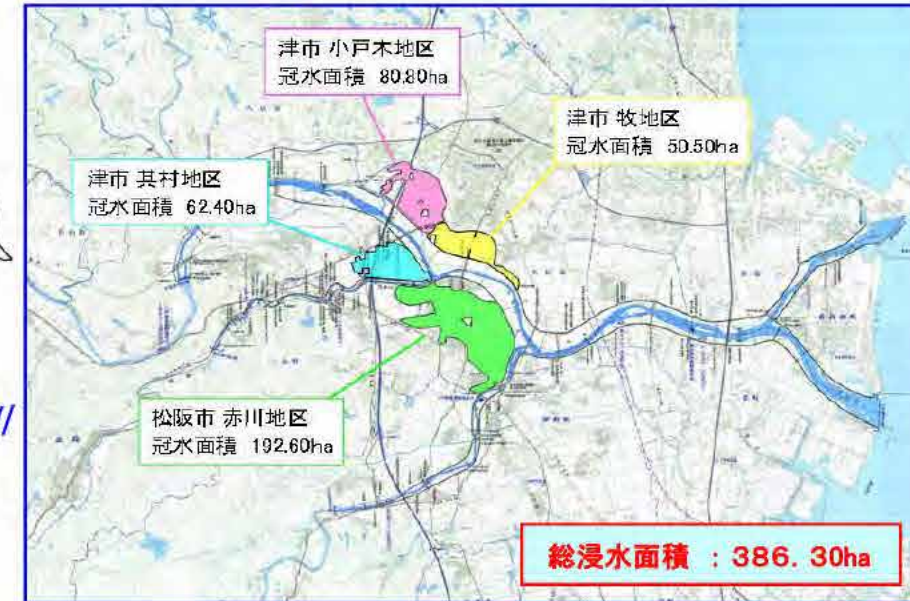
雲出川の浸水状況

台風11号は、8月9日～10日にかけて、雲出川流域においても川上観測所で54mm、室の口観測所で61mmの時間最大雨量を観測した。このため本支川とも水位が上昇し、大仰・雲出橋水位観測所において、はん濫危険水位を超え、下川原橋水位観測所において、計画高水位を超過した。また、雲出橋水位観測所においては、**※既往最高水位を上回る水位を記録した。**

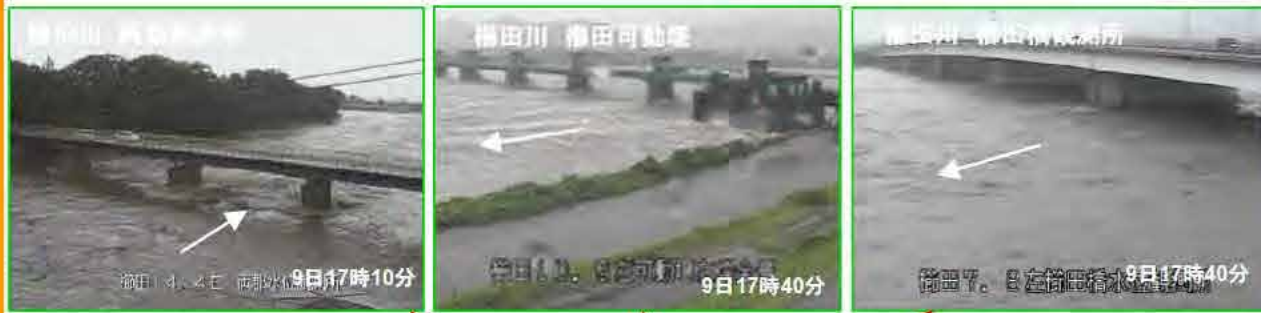
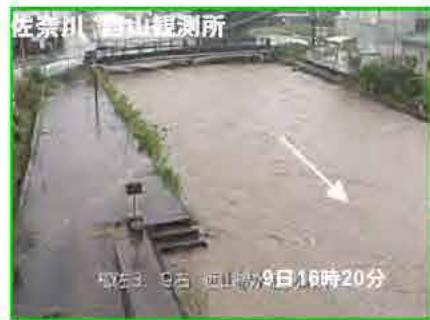
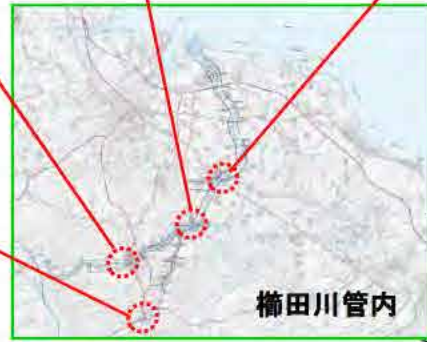
櫛田川水系

台風11号は、8月9日～10日にかけて櫛田川流域において相可観測所で時間最大雨量45mmの激しい雨をもたらしたことから、水位が上昇し、両郡水位観測所及び櫛田橋水位観測所において、はん濫危険水位を越え、西山橋水位観測所では、計画高水位を超過した。また、3観測所とも1時間に1.0mを超える水位上昇をした。

計画高水位: 計画高水流量(河道を設計する場合に基本となる流量)が河川改修後の河道断面を流下する時の水位
 はん濫危険水位: 家屋等に対して相当の浸水被害が生じるようなはん濫を起こす恐れのある水位
 はん濫注意水位: はん濫に関する情報の住民への注意喚起や水防団の出動の目安となる水位

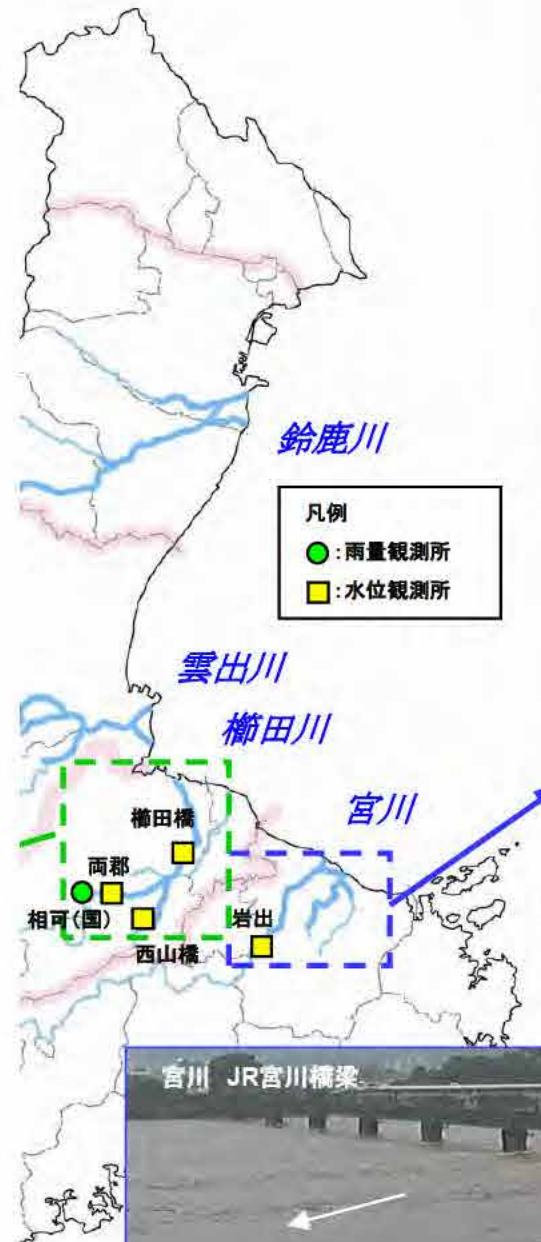
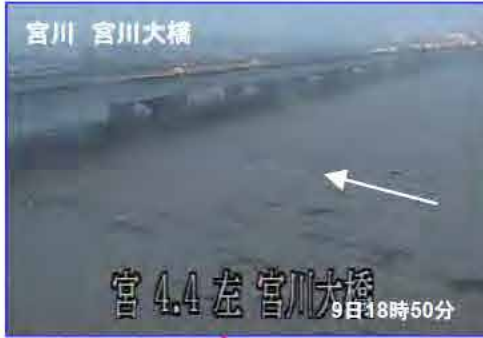
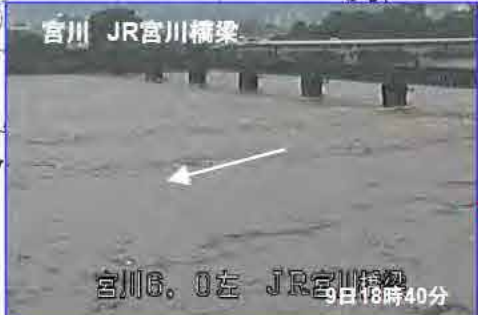
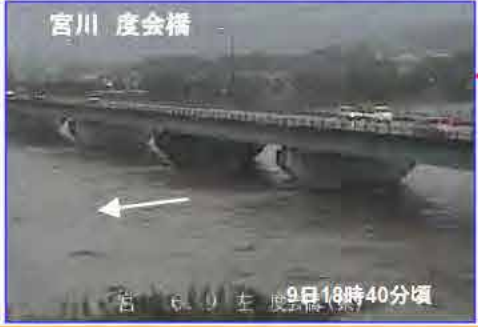
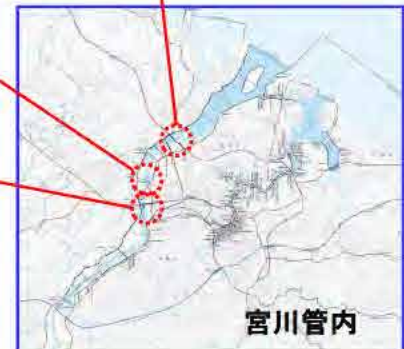
宮川水系

台風11号は、8月9日～10日にかけて宮川流域においても宮川観測所で時間最大雨量54mmの激しい雨をもたらしたことから、水位が急激に上昇し、岩出水位観測所においても、はん濫注意水位を超過した。また、1時間に約1.6mの水位上昇をした。

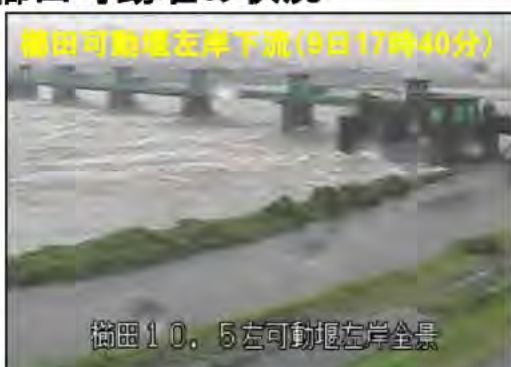
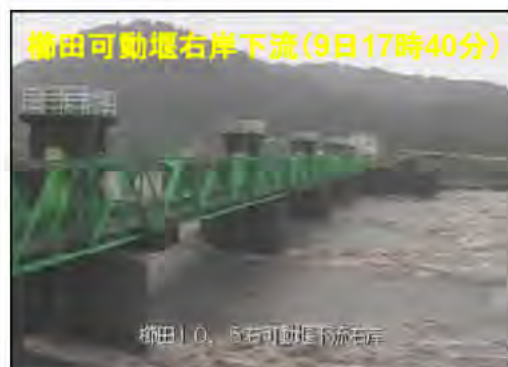
■櫛田可動堰の状況

櫛田川の洪水の安全な疎通のため、可動堰(余水吐及び堰の全開)の操作で支川祓川への洪水流入を防止することにより、洪水の被害は無かった。

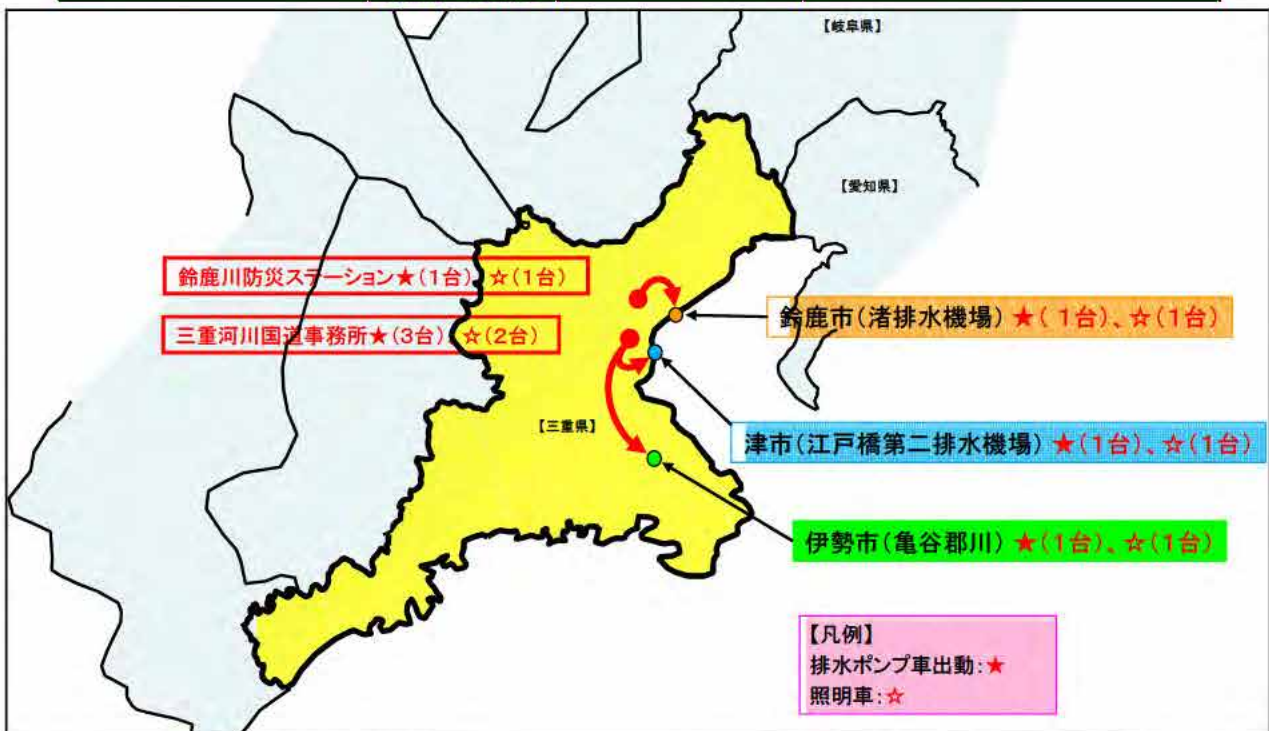
鈴鹿市(渚排水機場)
の活動状況

| 場 所 | 日 時 | 支 援 者 | 支 援 内 容 |
|---|---|---|---|
| 鈴鹿市 渚排水機場 | 8/8 14:00 ~ 8/11 14:30 | 排水ポンプ車1台 照明車1台 | 排水ポンプ車による排水作業 排水作業に伴い照明点灯 |

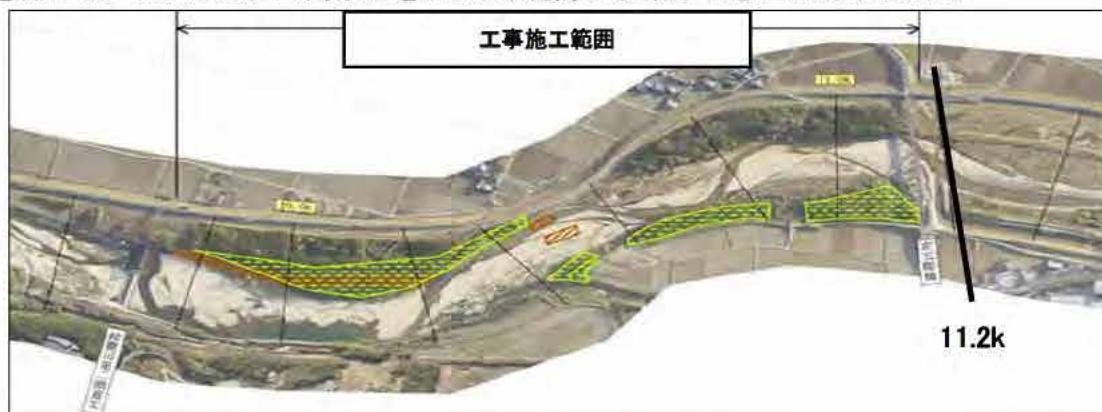
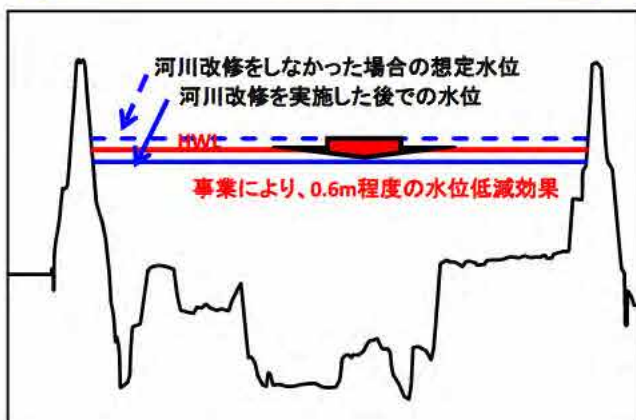
鈴鹿川の河川改修の効果(11.2k)

平成25年度、鈴鹿川では、流下能力が不足する箇所などにおいて、河道掘削・樹木伐開を行いました。そのうち11.2k地点では、最大で約0.6mの水位低下効果があったものと考えられ、工事を行っていないければ計画高水位を超過し、堤防が決壊する恐れがありました。

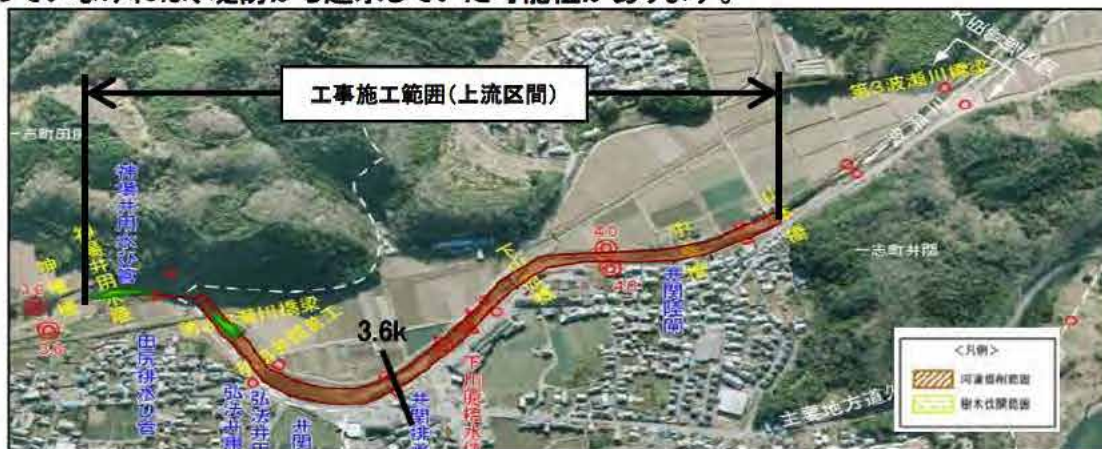
波瀬川の河川改修の効果(3.6k)

平成25年度、波瀬川において、0.0k～4.2k付近において河道掘削・樹木伐開を行いました。これにより、最大で約0.4m(波瀬川3.6k)の水位低下効果があったものと考えられ、工事を行っていないければ、堤防から越水していた可能性があります。
