# 令和元年の台風第19号及び三重県内の 出水概要、被害と状況

令和2年5月11日

鈴鹿川外・雲出川外・櫛田川外・宮川外  
大規模氾濫減災協議会

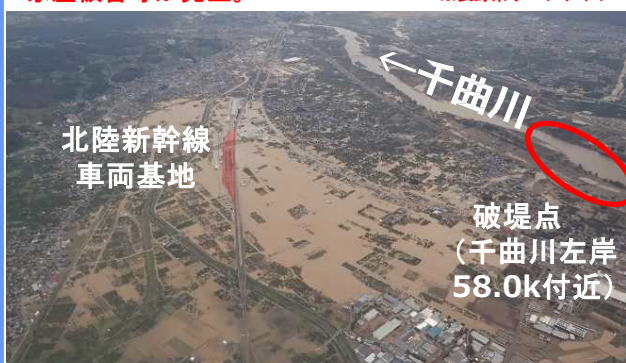
## 信濃川水系千曲川（長野県長野市）

堤防の決壊等により、約1,360haが浸水。市全体で床上浸水3,305戸、床下浸水1,781戸（11/8※）の家屋被害等が発生。

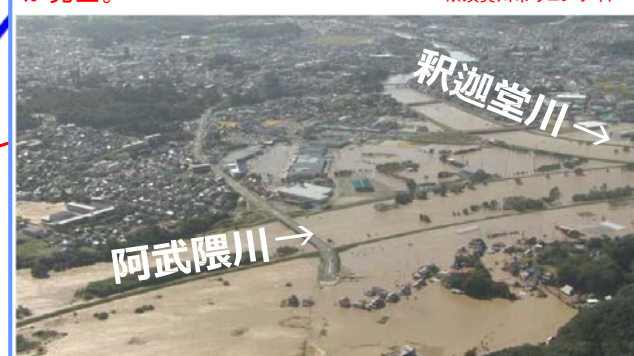
## 阿武隈川系阿武隈川（福島県須賀川市ほか）

堤防の決壊等により、約3,400haが浸水。市全体で床上浸水868戸、床下浸水208戸（11/5※）の家屋被害等が発生。

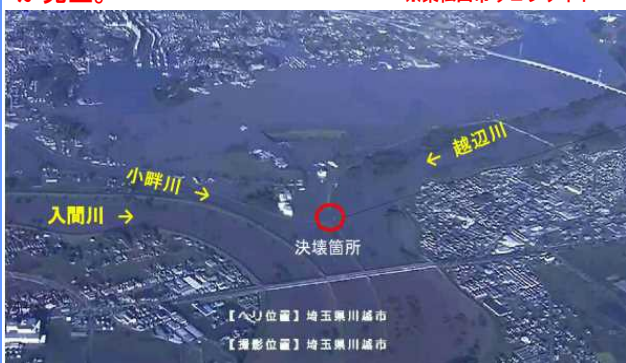
## 荒川水系越辺川、都幾川（埼玉県川越市ほか）

堤防の決壊等により、約2,220haが浸水。市全体で床上浸水329戸、床下浸水72戸（11/1※）の家屋被害等が発生。

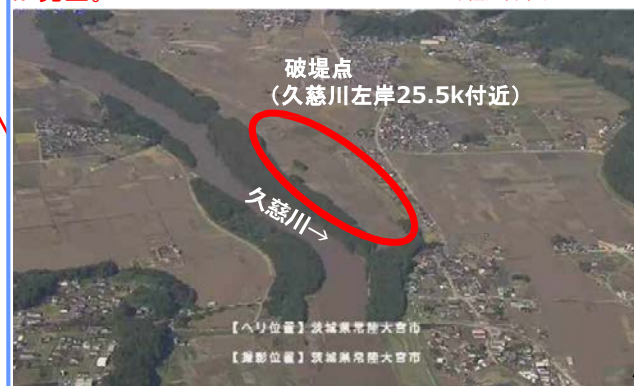
## 久慈川水系久慈川、里川（茨城県常陸大宮市ほか）

堤防の決壊等により、約1,650haが浸水。市全体で床上浸水475戸、床下浸水87戸（10/15※）の家屋被害等が発生。

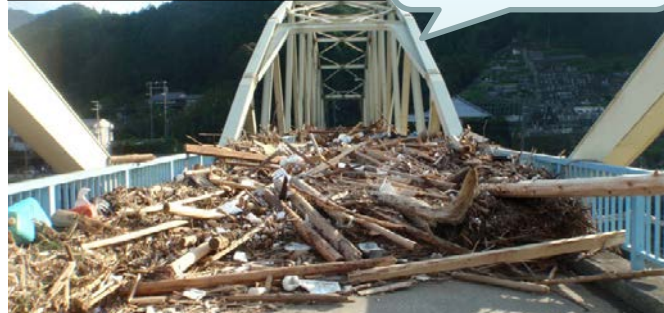
H23紀伊半島大水害  
（熊野川三和大橋）

熊野川水位が  
**約20m**上昇！

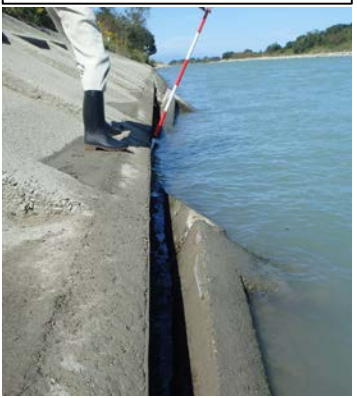
櫛田川の左岸1.2k付近  
低水護岸ブロックの崩落 (L=約50m)

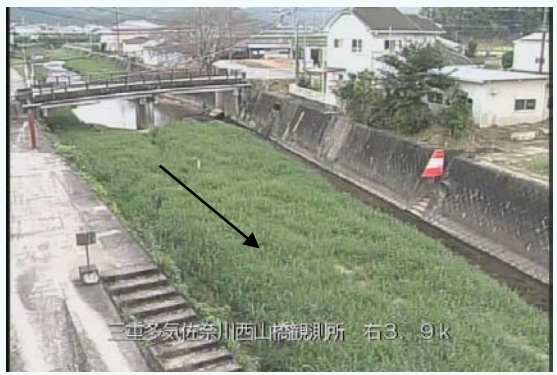
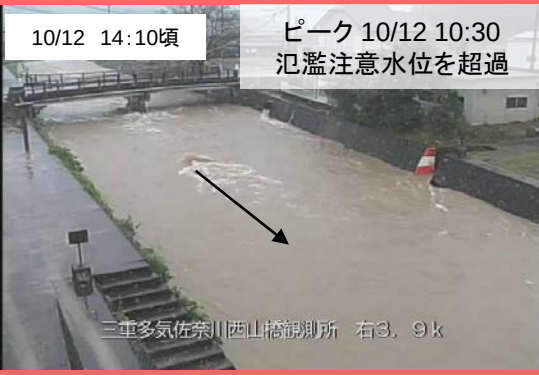
| | 平常時 | 洪水時 |
|---|---|---|
| 櫛田川水系佐奈川<br>西山橋観測所 | <p>10/12 14:10頃</p> <p>三重多気佐奈川西山橋観測所 右3.9k</p> | <p>ピーク 10/12 10:30<br/>氾濫注意水位を超過</p> <p>三重多気佐奈川西山橋観測所 右3.9k</p> |
