# 波瀬川の避難のあり方における 現状と課題

平成25年2月22日

津市役所/三重河川国道事務所

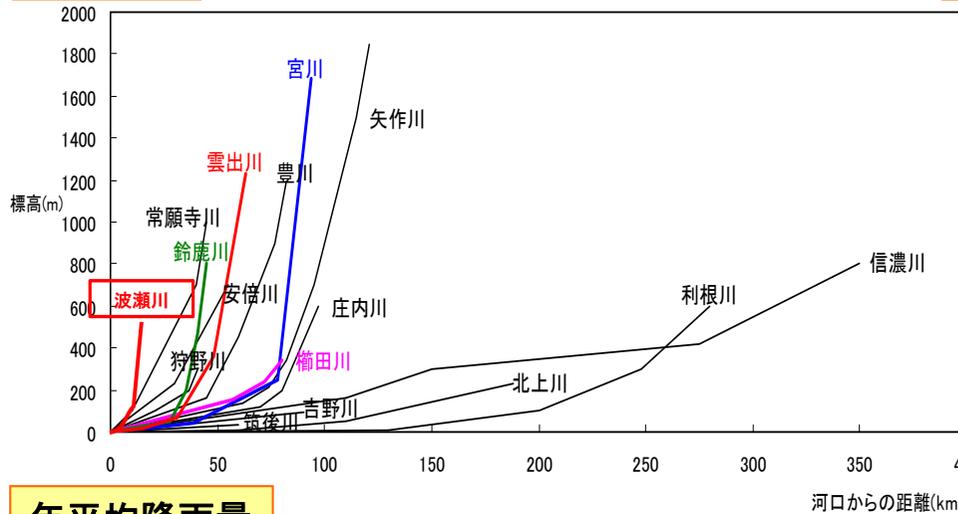
河床勾配

- 高見山地や布引山脈に挟まれた典型的な扇状地形で、蛇行した雲出川の流れが侵食と堆積を繰り返し、発達した河岸段丘や沖積平野を形成。
- 雲出川の平均河床勾配は、上流部で約1/100、中流部で約1/200、下流部で約1/14,000～1/500、河口は概ねレベル。波瀬川は上流で約1/10～1/100と急峻で、下流で約1/500。
- 年降水量は、上流山間部で約2,200mm以上、下流平野部で約1,600～1,800mmとなっている。
- 流域の平均年降水量は1,930mmで、全国平均1,690mm（平成23年度版日本の水資源より）を上回る。波瀬川流域は1,800mm程度。

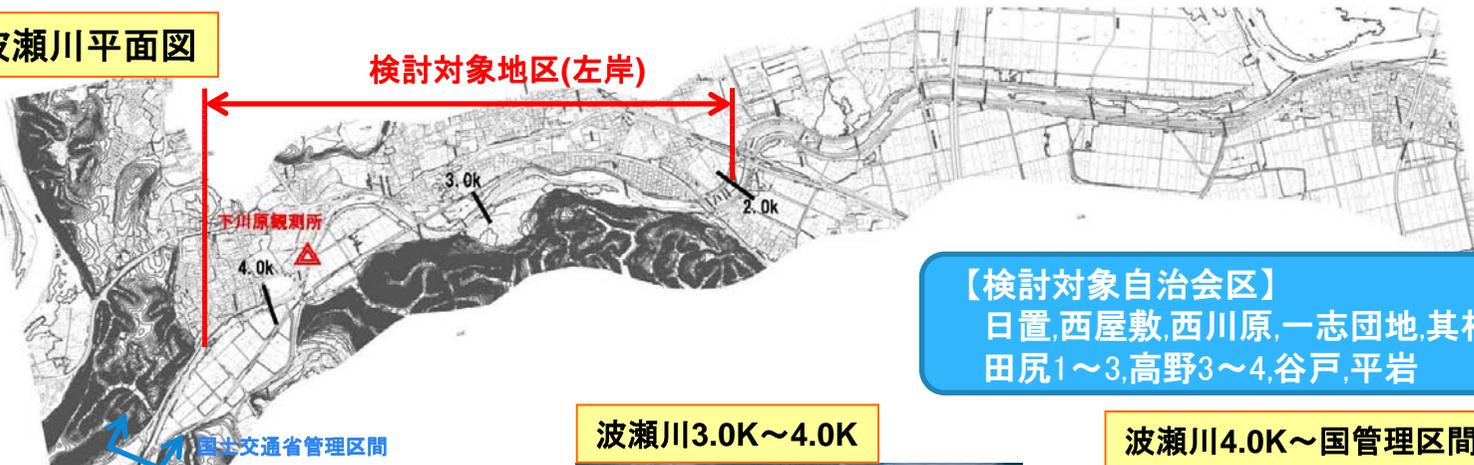
波瀬川平面図

○波瀬川の国土交通省管理区間の中でも特に河川周辺に住居が集中している左岸2.0K(八太新橋)～4.2K(山本橋)区間を避難のあり方の検討対象地区として選定。

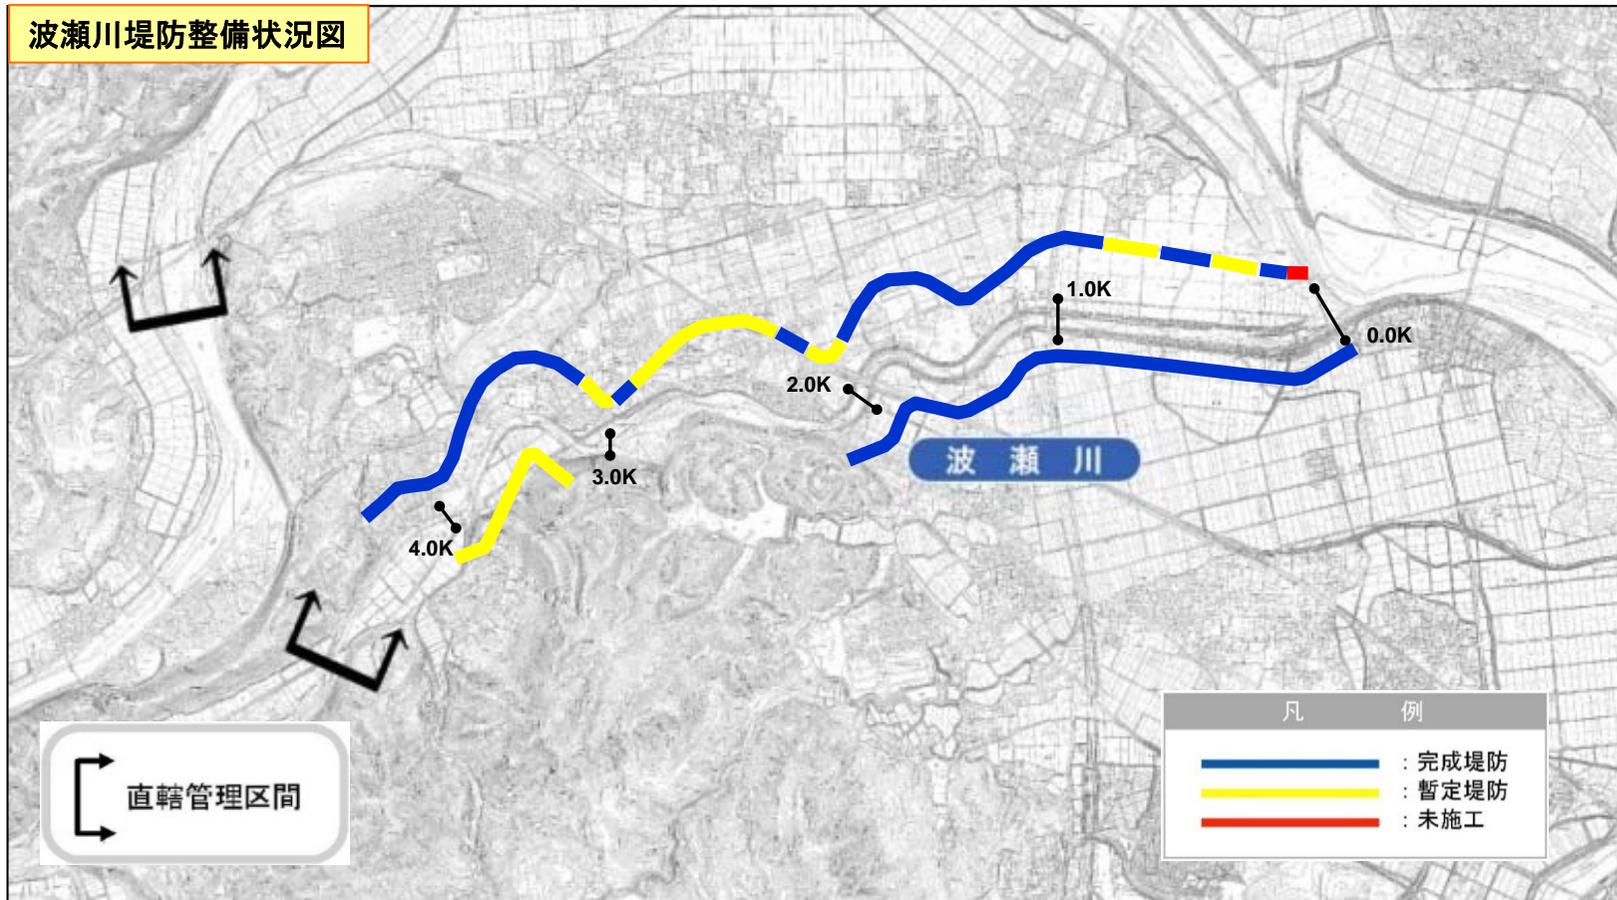
波瀬川堤防整備状況図

- 波瀬川の堤防整備が必要な延長約7.3km（左右岸）のうち約65%の堤防が完成。
- 山間部等で堤防整備の必要が無い区間延長は約2.0km。
- 雲出川との合流点に波瀬川の無堤部（霞堤）が存在。

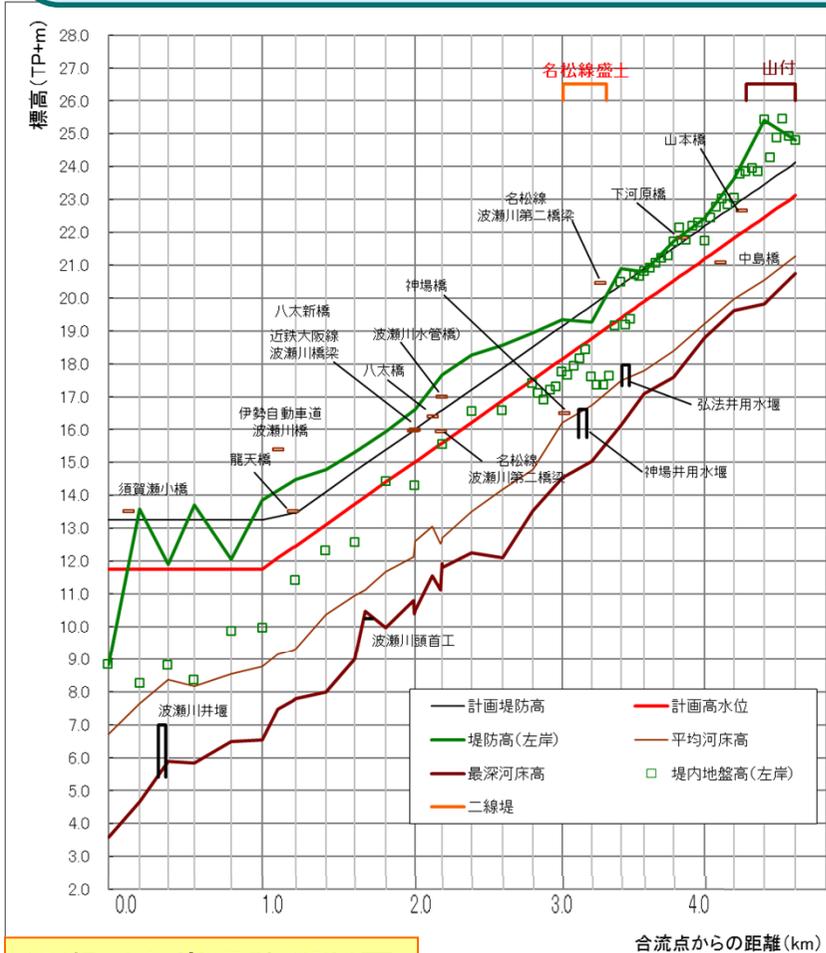
波瀬川左岸堤防縦断図

- 波瀬川左岸については概ね計画堤防高以上の堤防高を有しており、3.4K付近より上流の背後地地盤高は計画高水位もしくは計画堤防高以上の地盤高。
- 波瀬川右岸については下流部概ね計画堤防高以上の堤防高、上流部は計画高水位以上の堤防高を有しており、3.0K付近より上流の背後地地盤高は概ね計画高水位以上。

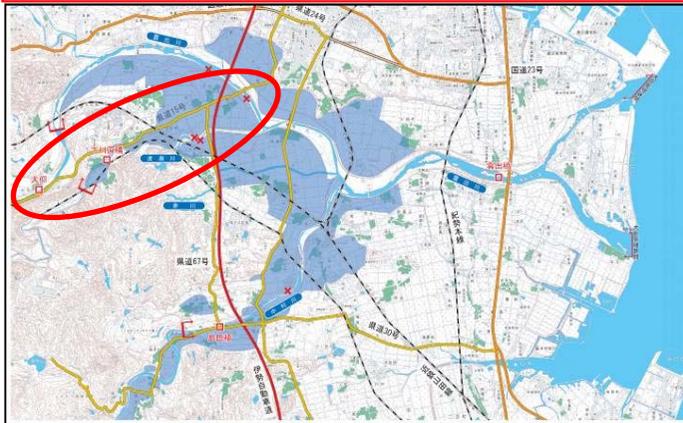
- 昭和57.8洪水においては、2.6K付近での破堤等により甚大な被害が発生。
- 近年では平成16.9洪水で波瀬川3.6K,4,4K付近から堤防天端からの越水により浸水被害が発生。
- 平成24.9洪水においても計画高水位を超過し、堤防天端付近まで水位が上昇。

◆昭和57年8月洪水(台風10号)浸水区域図

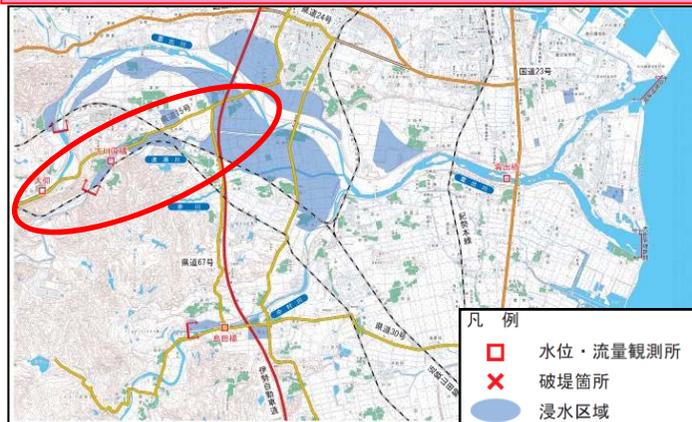
◆平成16年9月洪水(台風21号)浸水区域図

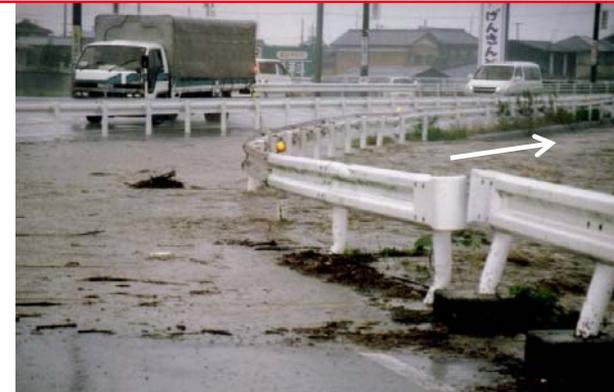
◆平成16年9月洪水:左岸3.6K付近出水状況

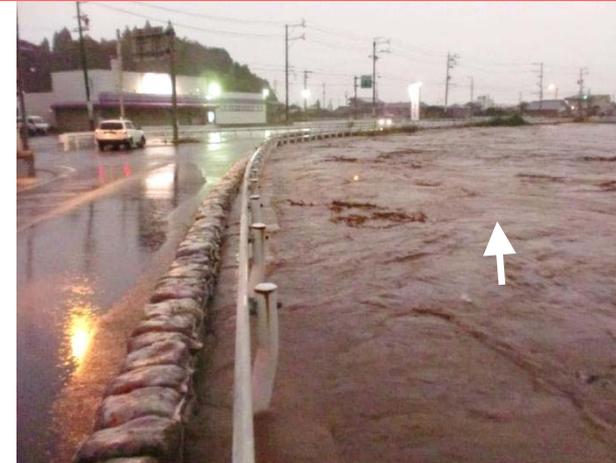
◆平成24年9月洪水:左岸3.6K付近出水状況

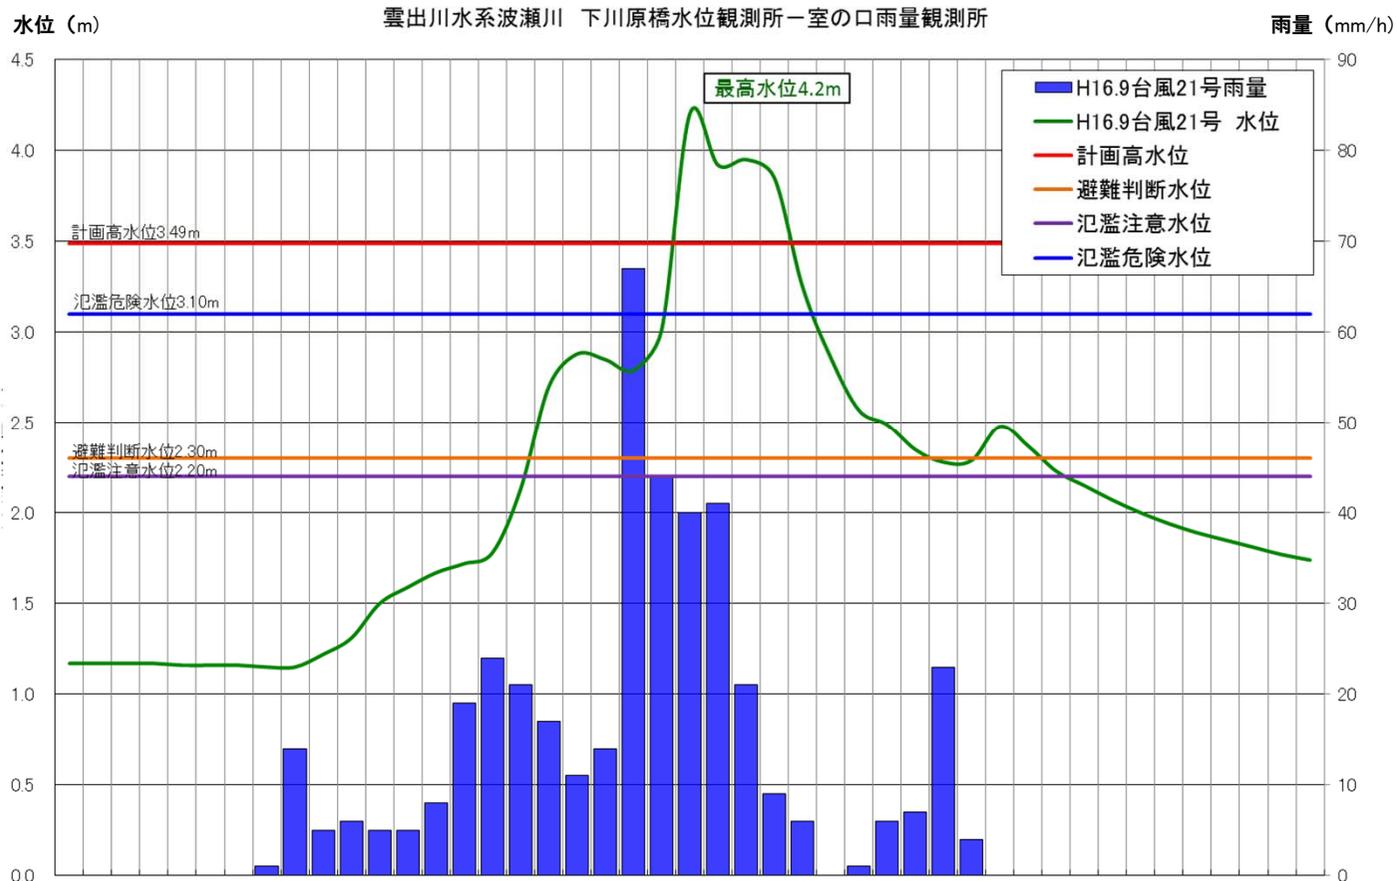
- 波瀬川では、3.8K付近に「下川原水位観測所」、合流点から約11km上流に「室の口雨量観測所」があり、水位・雨量データを観測。
- 特に時間30mm以上の降雨が発生すると、概ね1～2時間程度後に急激に水位が上昇する傾向があり、波瀬川流域の流出特性としては短期間流出型の傾向。
- また、降雨が小康となれば急激に水位が低下。

### ◆【波瀬川における降雨と水位の関係(H16.9洪水)】

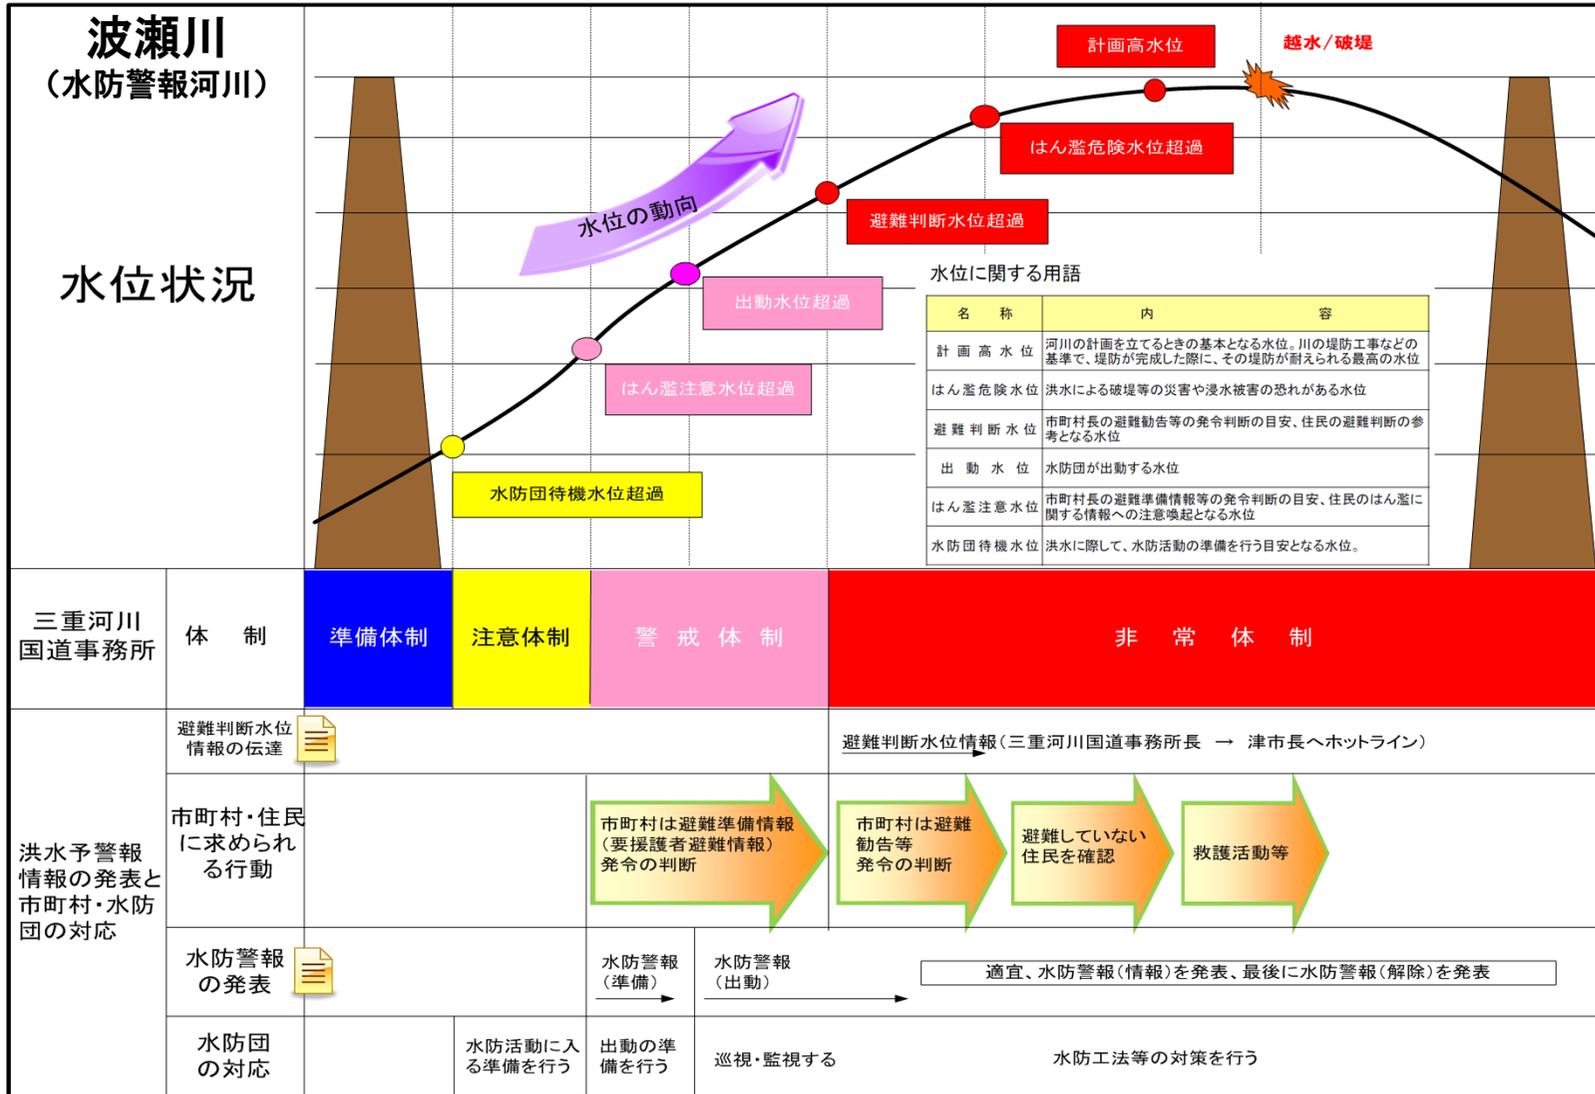
○水位状況と変化に応じ、時々刻々と情報や行動も変化。

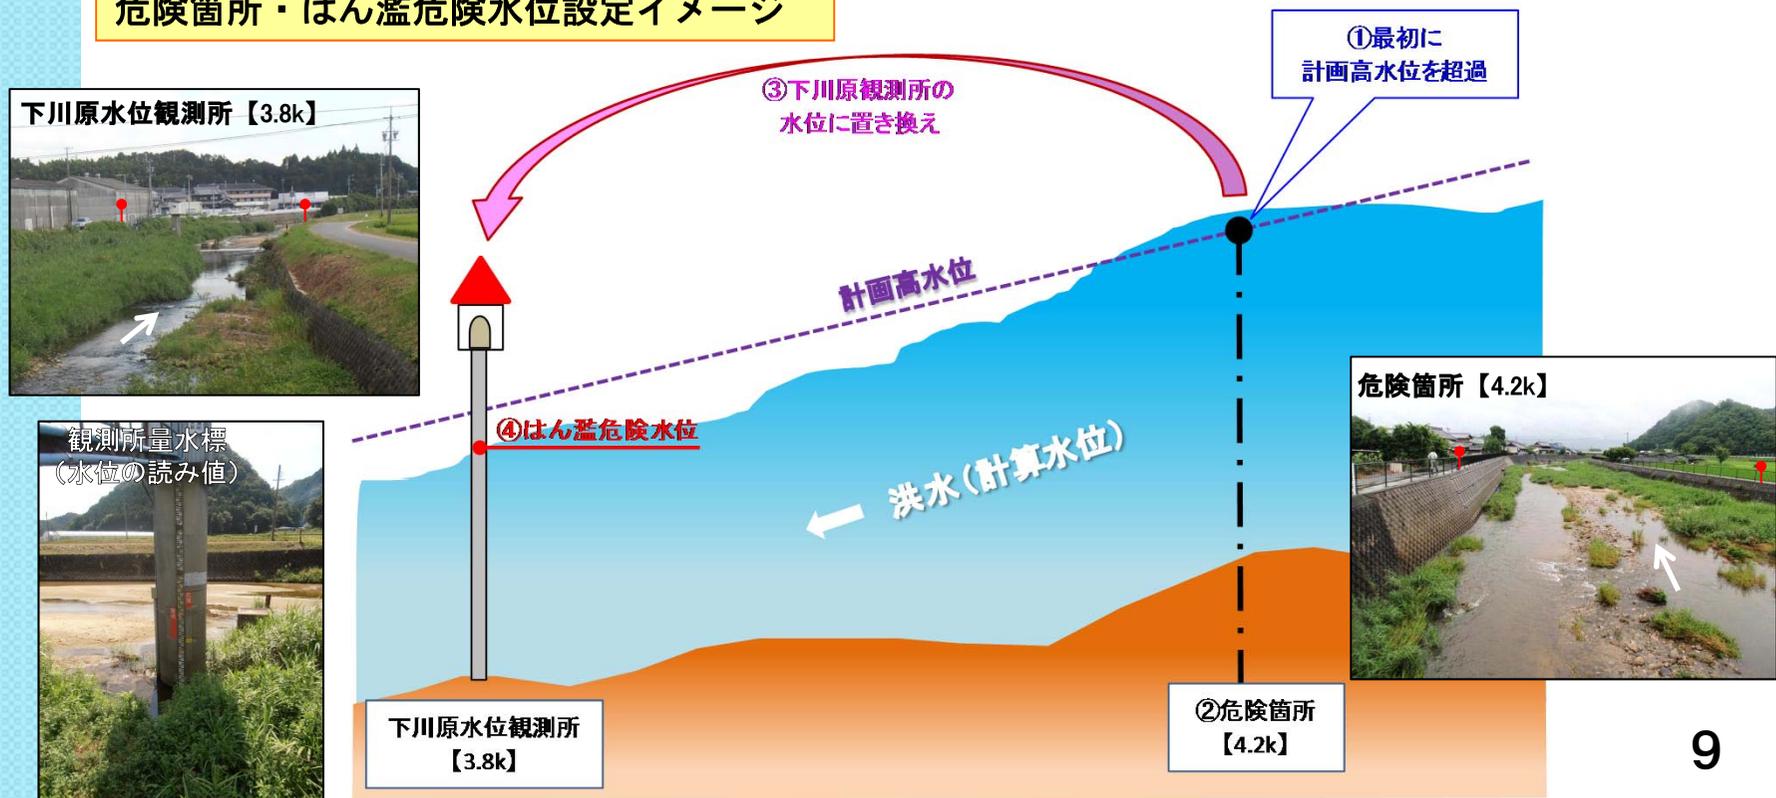
○200m毎に定期的な実施している堤防横断図から危険水位を設定。

- ①全区間で最も流下能力が小さい箇所を危険箇所として抽出。
- ②危険箇所が危険な状態に達する水位を危険水位として設定。
- ③洪水の流れを計算し水位観測所へ置換した水位を算出し、この水位を「はん濫危険水位」として設定。
- ④「はん濫危険水位」に到達するまでの水位上昇量に避難時間を考慮し「避難判断水位」を設定。

## 危険箇所・はん濫危険水位設定イメージ

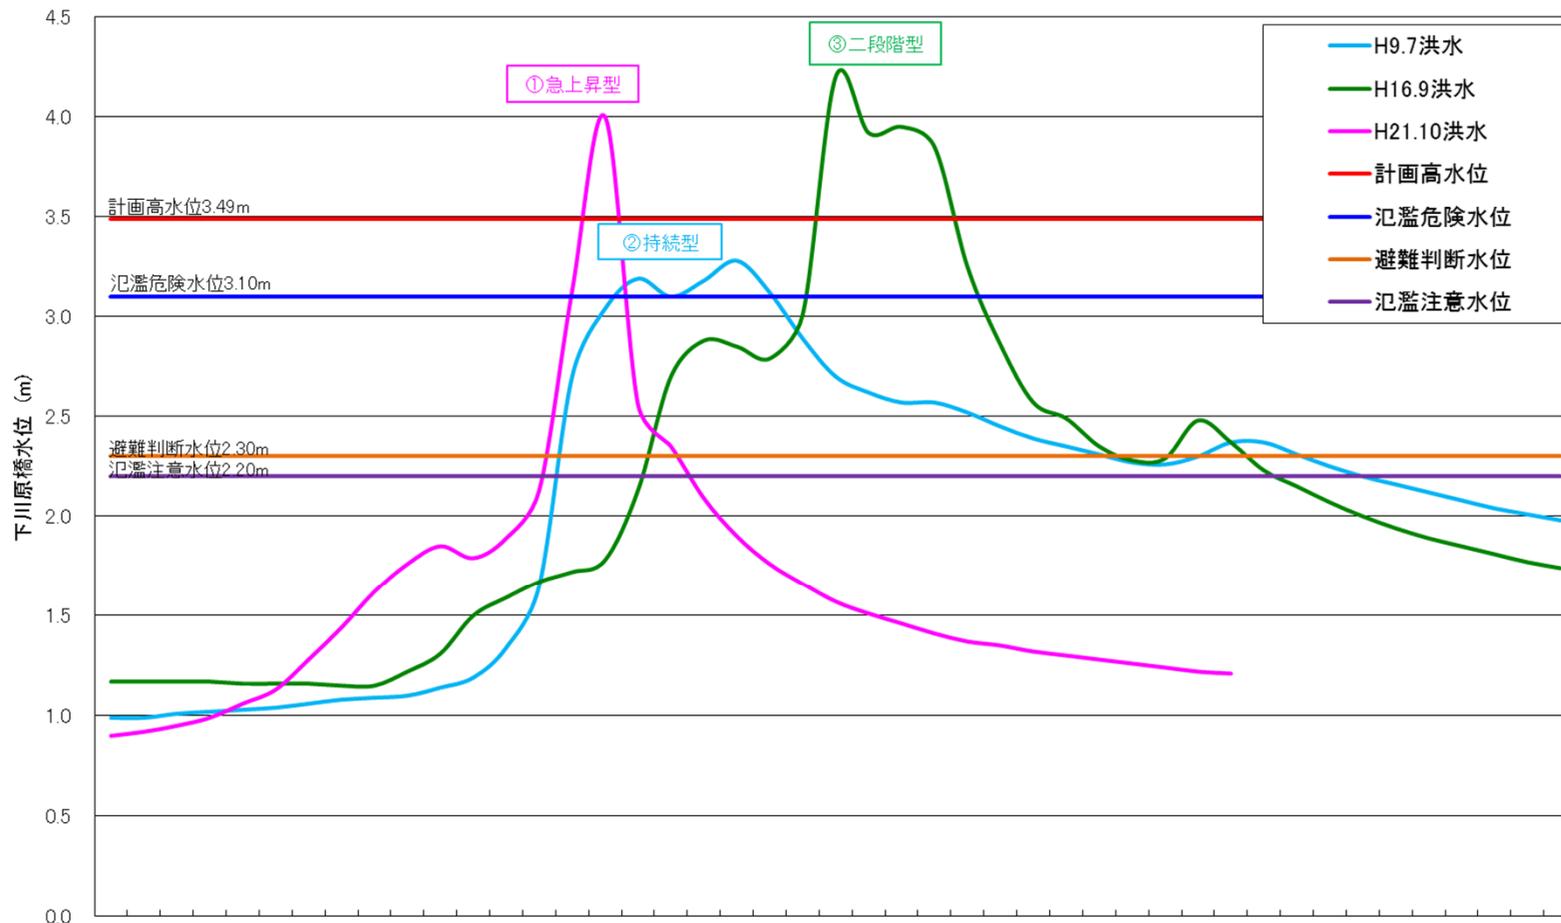
- 波瀬川の過去の洪水整理した結果、概ね以下の3パターンの洪水に分類することができる。この3パターンでの洪水のはん濫解析を検討。
- ①急上昇型：短期降雨で急激に水位が上昇し、急激に下降：洪水ボリュームは少ない。
- ②持続型：長期間にわたる降雨により水位ピークが長い：洪水ボリュームは多い
- ③二段階型：降雨形態により、水位が2段階に上昇、洪水時間が長い。

雲出川水系波瀬川 下川原橋水位観測所における代表的な洪水パターン

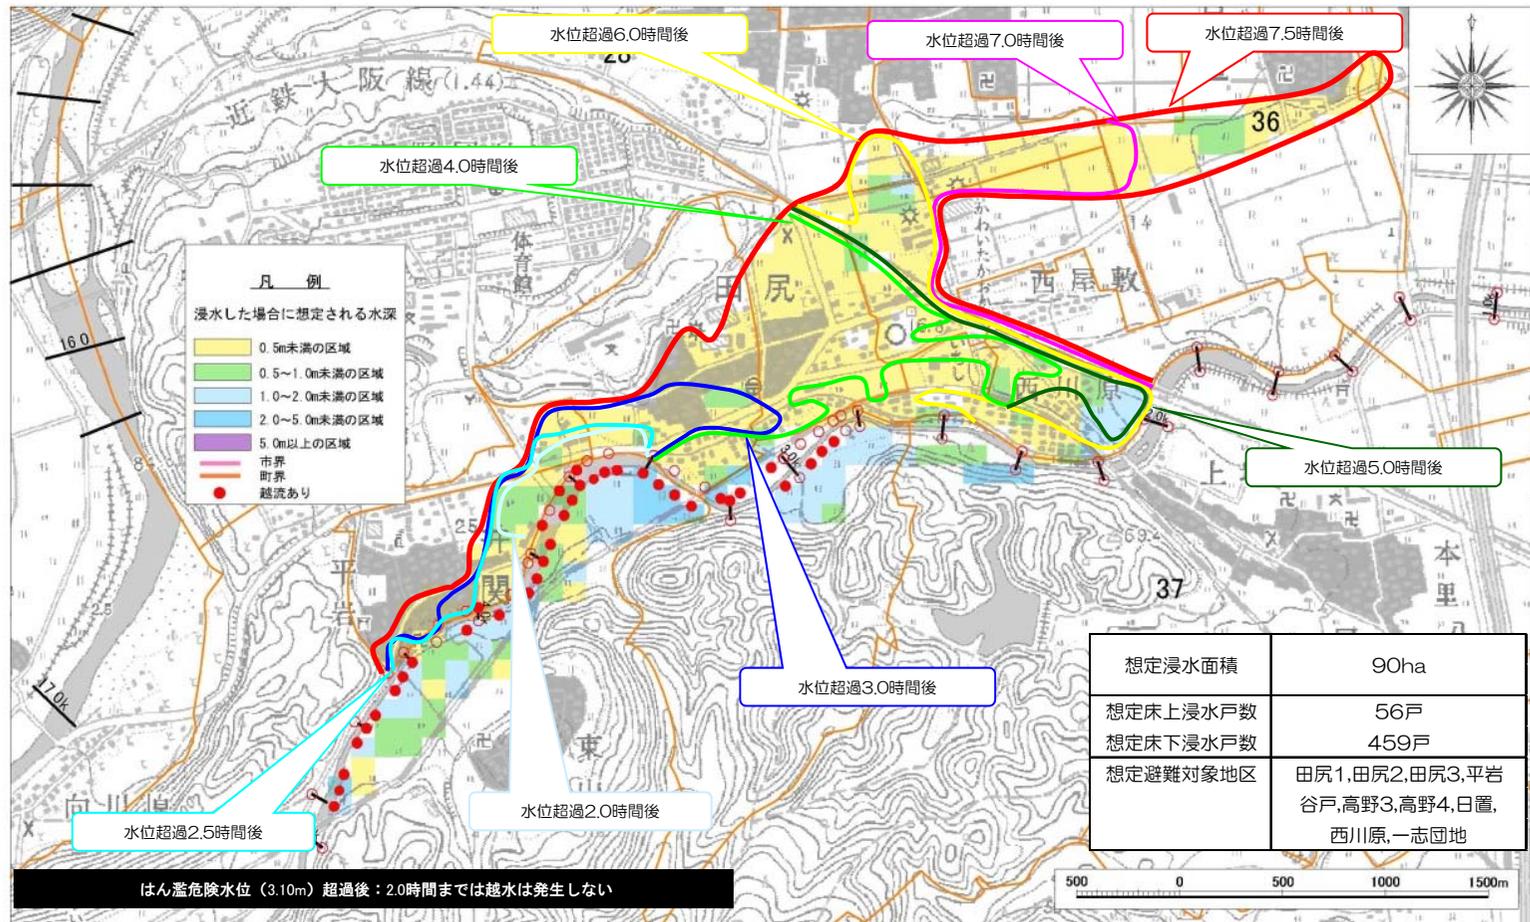
- 3つの洪水パターンを検討した結果、100年に1回発生する規模の洪水（河川基本方針規模）が発生した場合、②持続型洪水がもっともはん濫面積が大きくなる。
- 避難判断時期や誘導の目安として活用できるように、時系列でのはん濫の広がり方についても検討。

持続型洪水(越水のみ)浸水想定図

最大浸水面積到達時間:はん濫危険水位超過後:約7.5時間

- 3パターンの洪水発生時での被害状況について整理、同じ規模の洪水でも想定浸水面積と浸水戸数の差が最大で7倍(①と②の比較)、避難対象地区も約3倍と大きく異なる。
- 最大浸水区域への到達時間も最大で11時間、最小で2.5時間と大きく異なる。

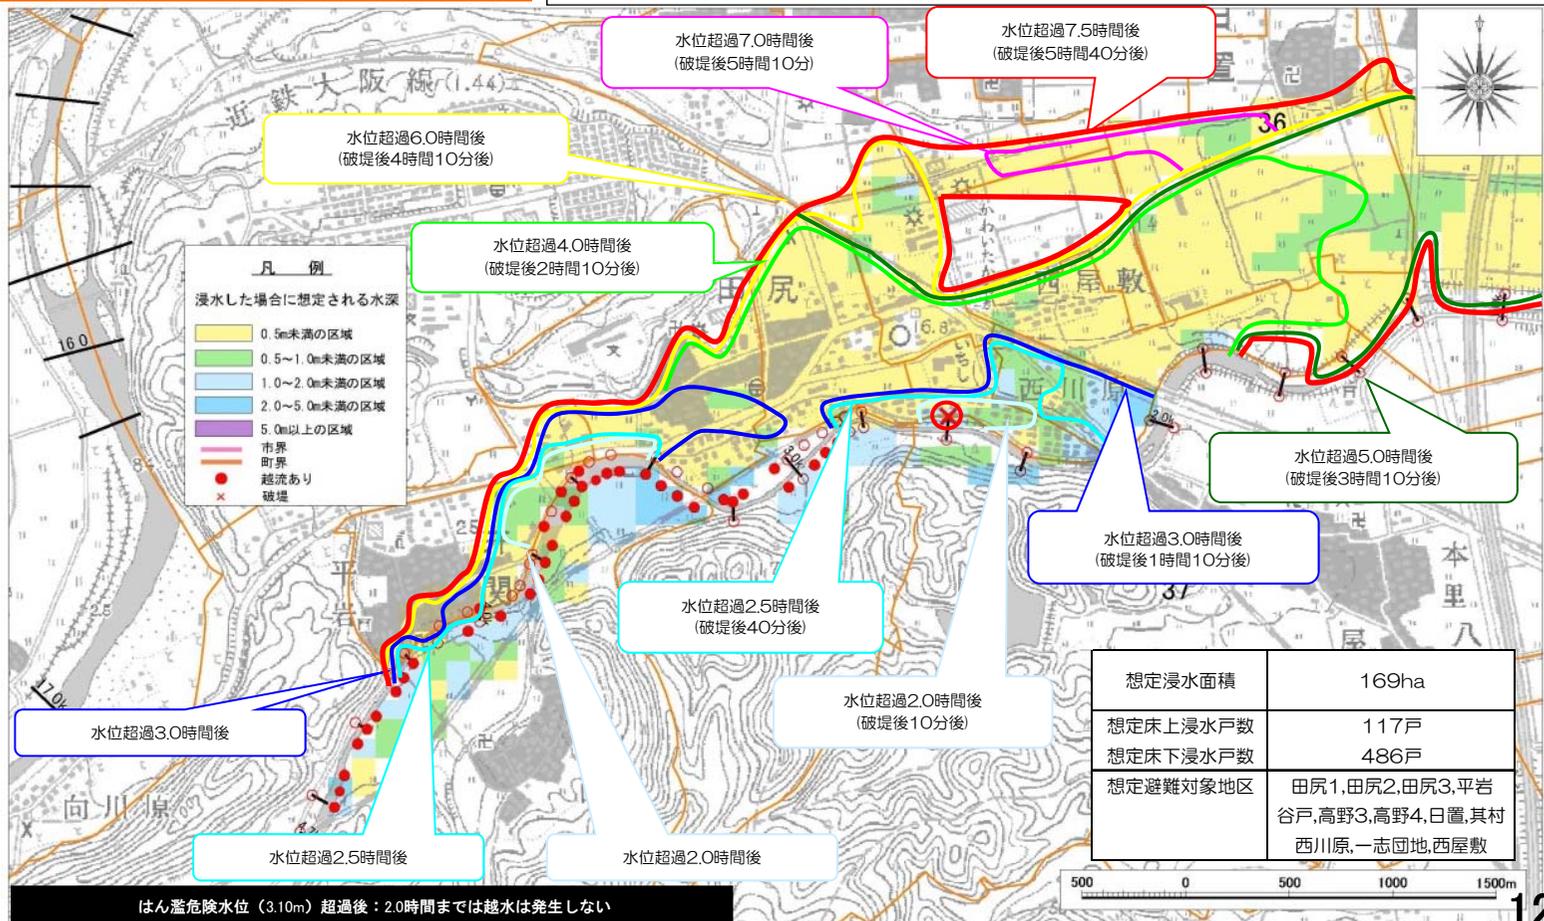
○ 100年に1回発生する確率規模の洪水（河川基本方針規模）の場合、計画高水位を超過し破堤の恐れもあるため、過去に付近での破堤実績があり、破堤時の影響が大きいと想定される左岸2.6K付近が破堤した場合での浸水想定範囲についても合わせて検討。

持続型洪水(越水+破堤)浸水想定図

最大浸水面積到達時間:はん濫危険水位超過後:約7.5時間

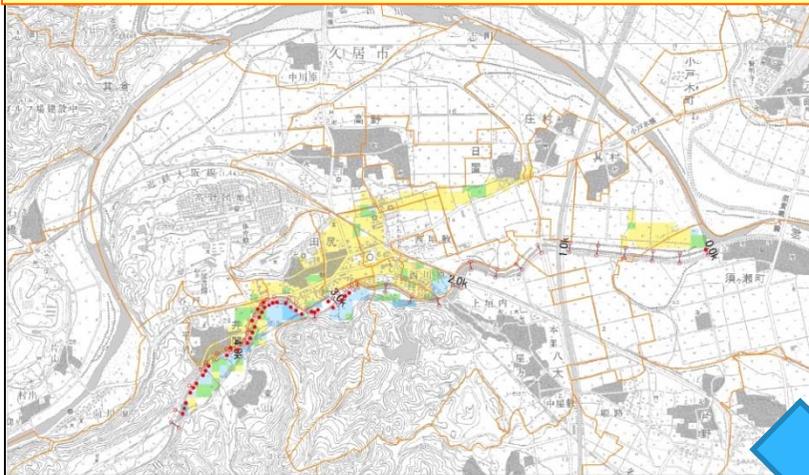
- 近年の温暖化や集中降雨などの影響を踏まえ、200年に1回の確率規模で発生する洪水が発生した場合での浸水範囲などの影響についても検討。
- 洪水の規模が大きくなれば、被害は下流域へ拡散・拡大傾向。

## 100年に1回の確率規模で発生する洪水時

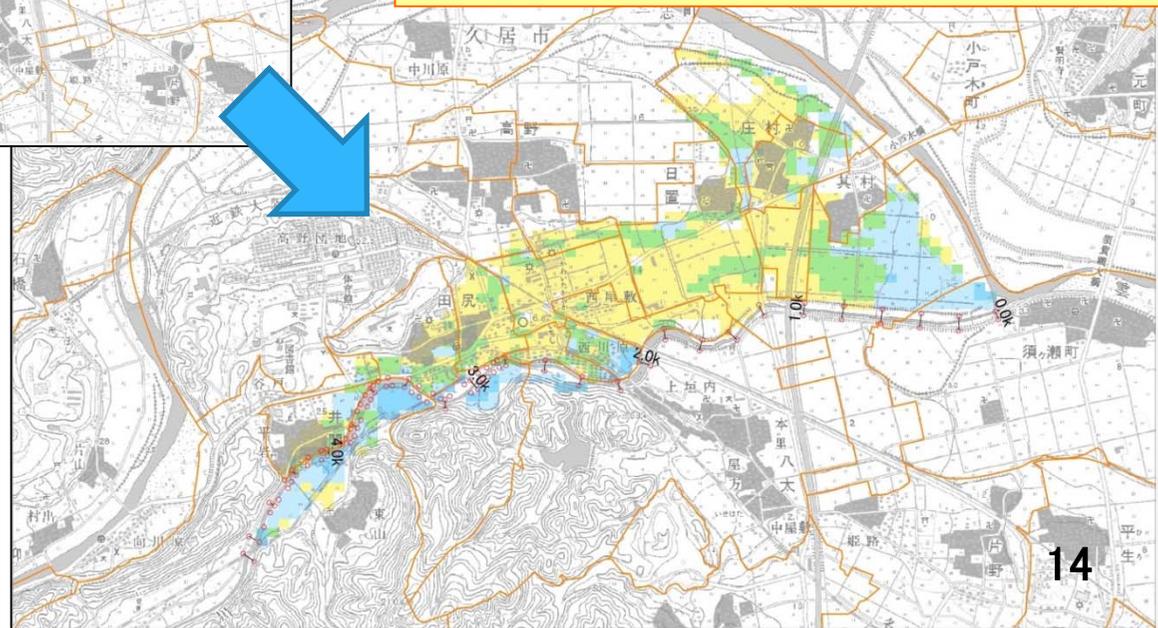
## 200年に1回の確率規模で発生する洪水時

### 条件：②持続型（越水）

浸水深	浸水の目安
～0.5m	大人の膝までつかる程度
～1.0m	大人の腰までつかる程度
～2.0m	1階の軒下まで浸水する程度
～5.0m	2階まで浸水する程度
5.0m～	家屋全体が水没する可能性あり

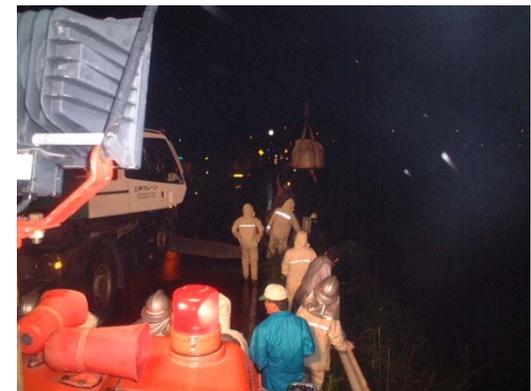
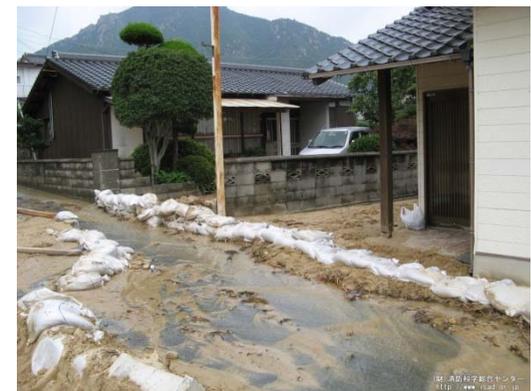
洪水などが起きたときに、人命や財産を守るため、その地域に住んでいる人々が様々な技術で被害を最小限に食い止めようとする活動であり、増水した河川のパトロールや堤防に土のうを積んで越水を防いだり、堤防を補強する活動等。

- ・ 水位の観測及び通報、水位の測定
- ・ 河川、堤防等の巡視、堤防、樋門、防潮扉等の点検
- ・ 土のう積みなどの必要な対策の実施
- ・ 水防資機材の調達
- ・ 警察官、隣接水防管理団体、自衛隊等への応援要請等
- ・ 水防活動の報告
