雲出川下流 避難のあり方における現状と課題

平成27年1月27日

三重河川国道事務所

雲出川下流 避難のあり方における課題への対応

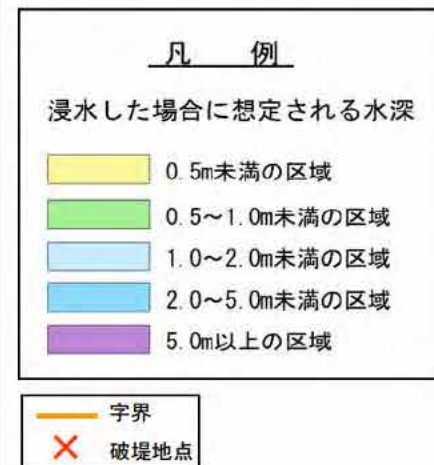
雲出古川右岸2.2k破堤 1時間後の被害状況

○破堤地点周辺で、約80haの浸水区域が生じるとともに、約380世帯の浸水被害が生じる。

浸水時間	被害状況※			浸水地域
	浸水面積 (ha)	浸水世帯数		
		床下	床上	
破堤後1時間	78	235	146	香良洲町(稲葉、砂原、桜町、小松、川原、地家、馬場、浜浦)

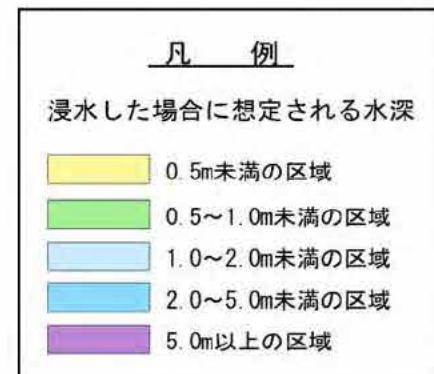
雲出古川右岸2.2k破堤 3時間後の被害状況

○浸水区域が拡がり、約210haの浸水区域が生じるとともに、約1200世帯の浸水被害が生じる。

浸水時間	被害状況※			浸水地域
	浸水面積 (ha)	浸水世帯数		
		床下	床上	
破堤後3時間	210	734	463	香良洲町(稲葉、高砂、砂原、桜町、小松、川原、地家、馬場、浜浦)

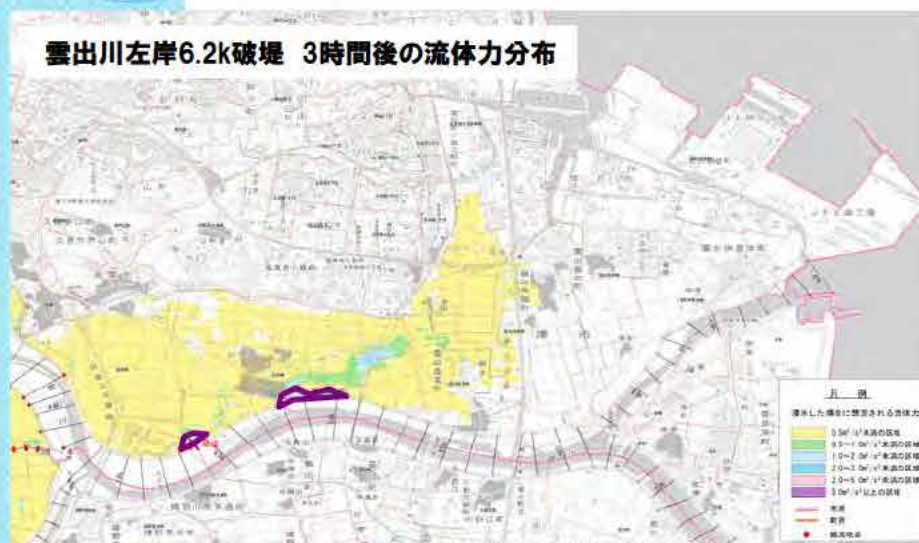
□ : 立ち退きエリア(家屋倒壊ゾーン)

浸水深が浅く、かつ流体力が小さい（家屋に被害がでない）エリア、流速により歩行が困難となるエリアについては、屋内での安全確保も「避難行動」として、検討する。
