雲出川流域治水対策検討会 会議資料（2）

－ 雲出川における近年の浸水状況等について －

平成23年2月7日

近年の浸水状況について（近年主要4洪水の概要）

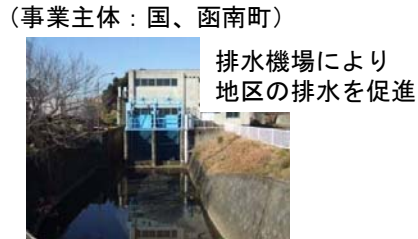
排水機場の増設

排水機場により地区の排水を促進

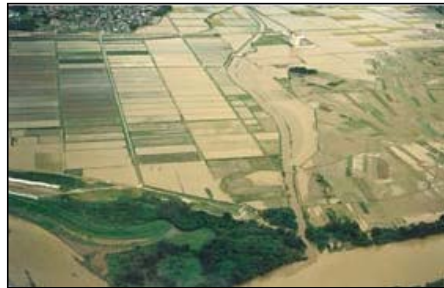
津市須賀瀬町・松阪市嬉野平生町等

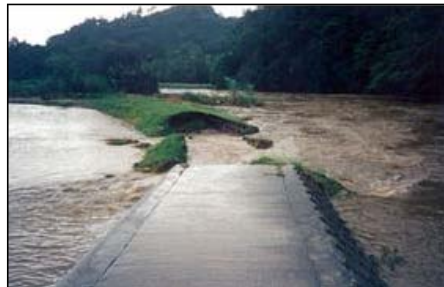
津市一志町田尻（9/29～9/30洪水時）

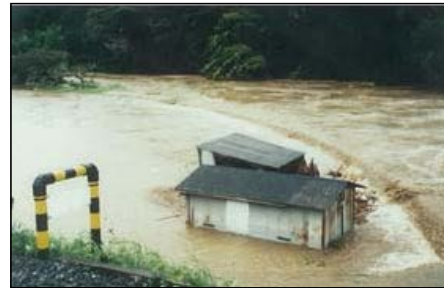
津市一志町田尻

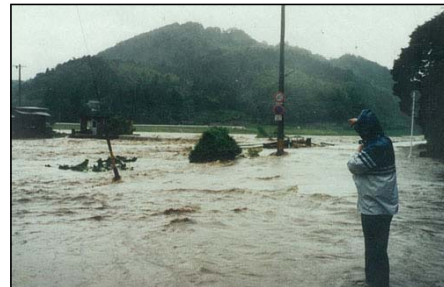
津市一志町其村

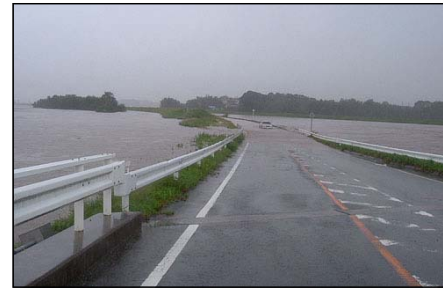
津市牧町等

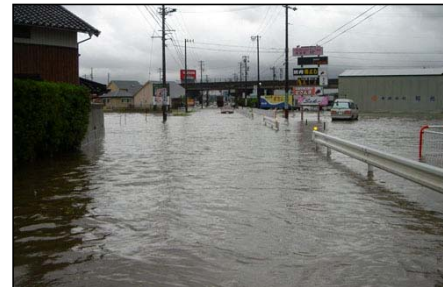
津市一志町庄村

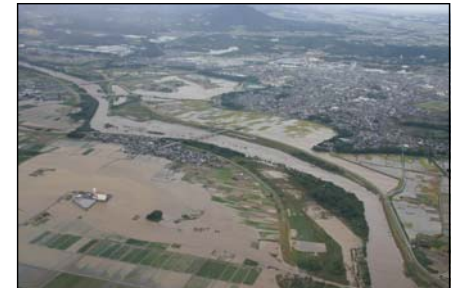
津市牧町、久居元町、須賀瀬町等

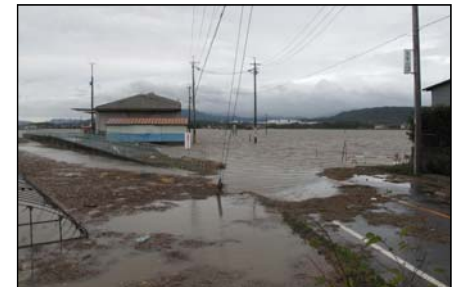
津市須賀瀬町

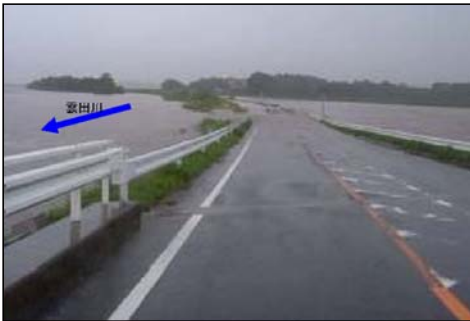
① H16 9. 29出水状況

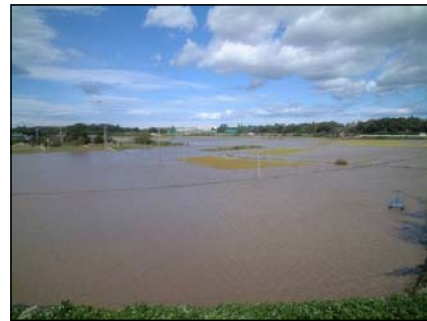
② H21 10. 8出水状況
小戸木橋付近から北を望む

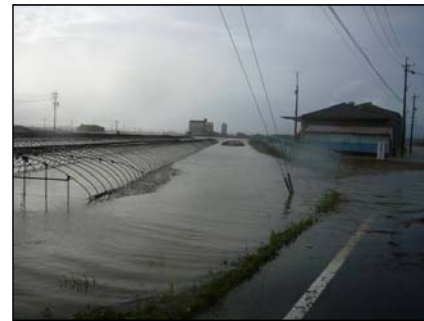
① H21 台風18号出水状況
(須ヶ瀬地区)

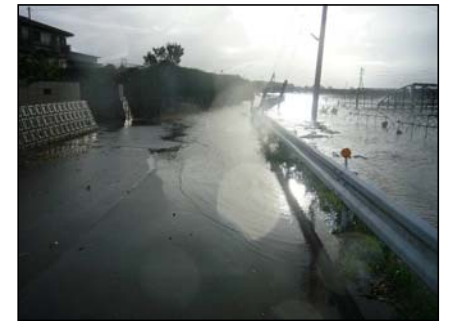
② H21 台風18号出水状況
(赤川地区)

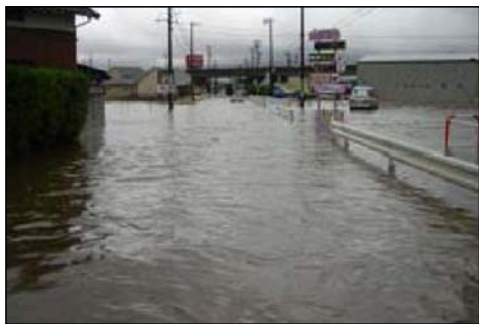
① H16 9.29出水状況

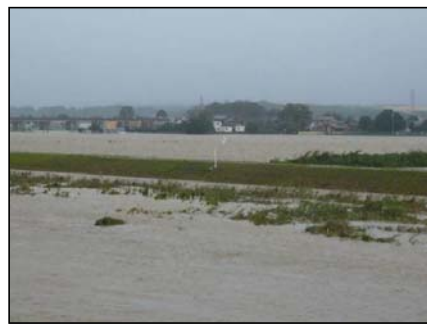
② H21 台風18号出水状況
(其村地区)

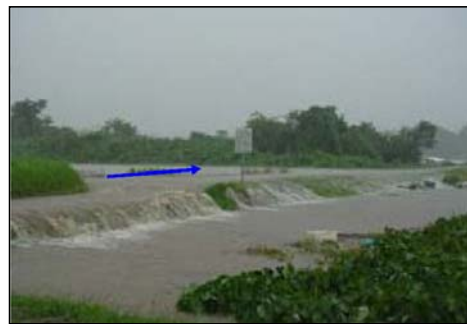
① H16 9.29出水状況

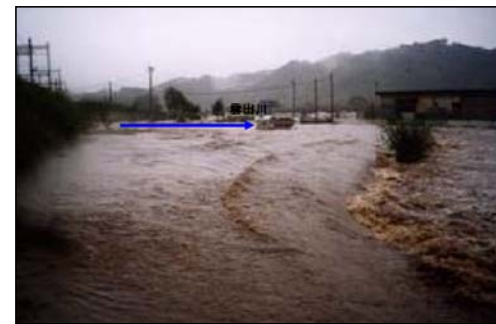
② H16 9.29出水状況

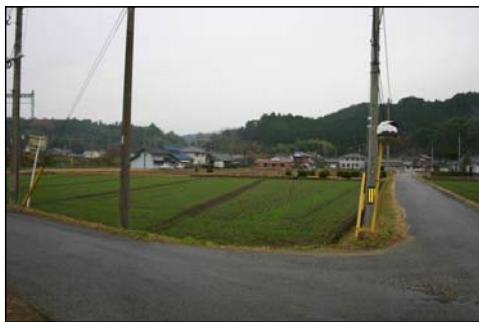
① 近鉄大阪線北側浸水区域を西に望む

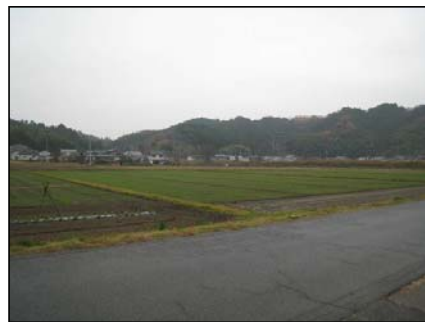
② 浸水区域南東部から北西を望む

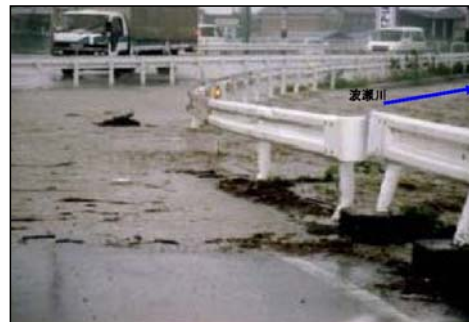
① H16 9.29出水状況

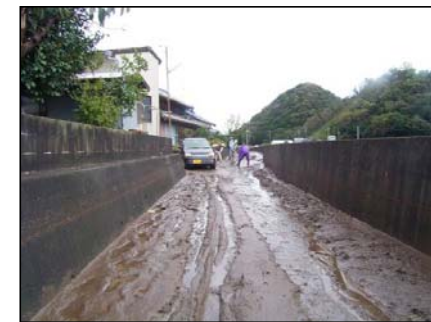
② H21 台風18号出水状況
(堆積土 地元清掃状況)

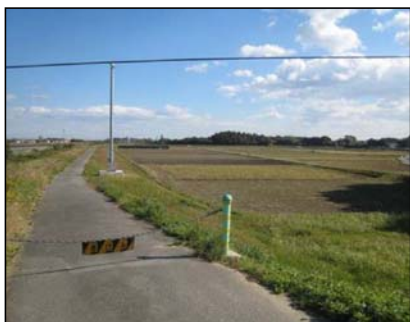
① 一志橋右岸より下流を望む
(大谷川方面)

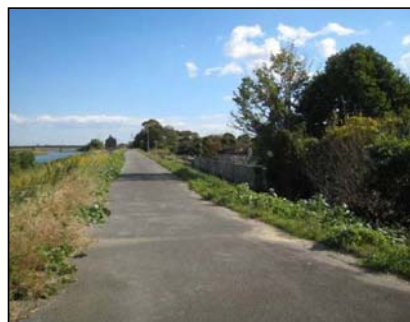
② 中村川右岸堤防より下流を望む

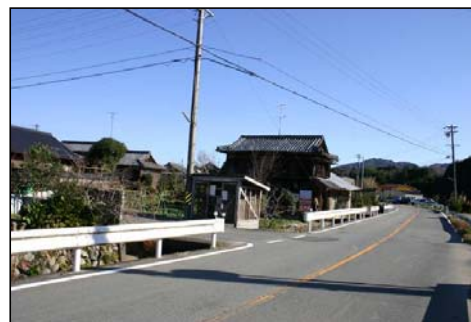
① 浸水区域南端宮野農道橋より
北東の床下浸水区域を望む

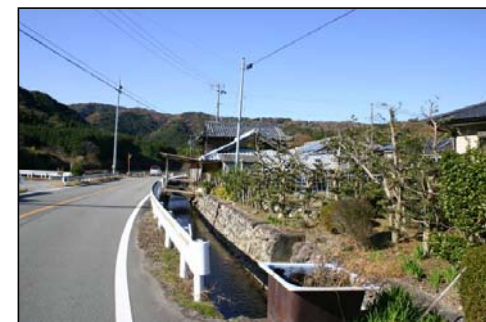
② 浸水区域南端より
西の床下浸水区域を望む
