第2回櫛田川自然再生検討会
-前回意見に対する回答(補足)-

平成23年12月19日

参考資料－1 1. 櫛田川の魚道の構造

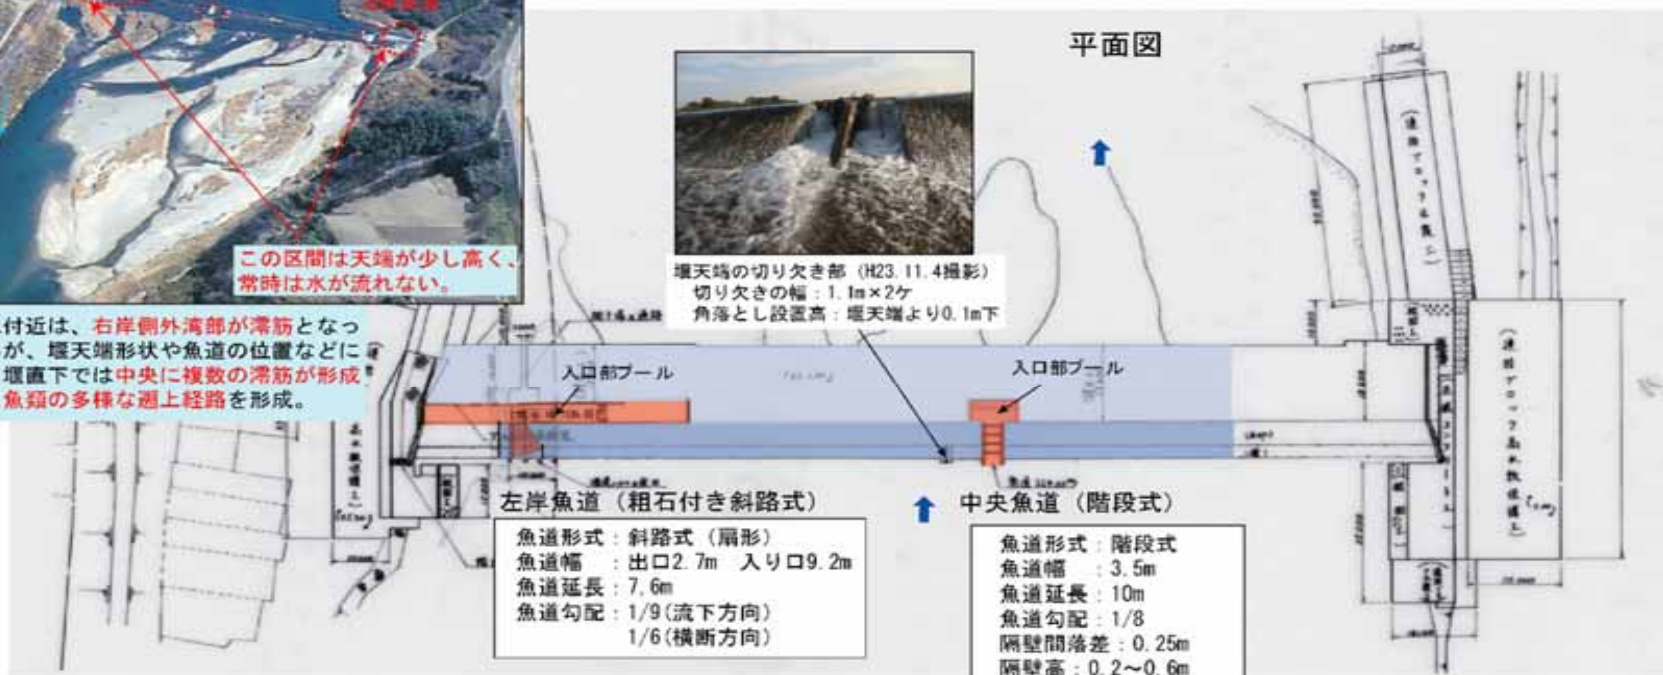
平面図

魚道形式：斜路式 (扇形)
魚道幅：出口2.7m 入り口9.2m
魚道延長：7.6m
魚道勾配：1/9 (流下方向)
1/6 (横断方向)

魚道形式：階段式
魚道幅：3.5m
魚道延長：10m
魚道勾配：1/8
隔壁間落差：0.25m
隔壁高：0.2~0.6m
プール長：2.0m
その他：切り欠き無し
潜孔無し

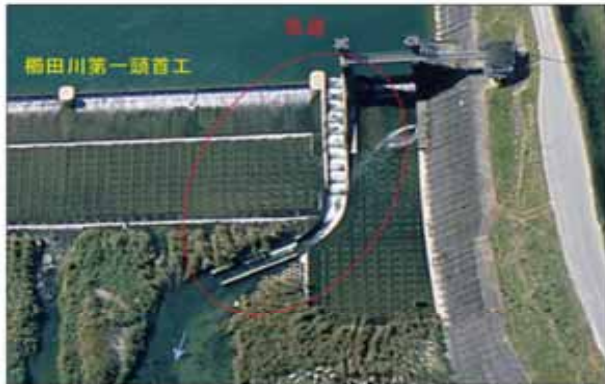
側壁からの流入により、魚道流量が増加し、流速が速い。

下流の延伸区間では、種床工と側壁高が同じになった場所で横流入による流量増加が見られる。このプールでは、落差が大きくなり、流速が速い表面流で、跳水が生じている。

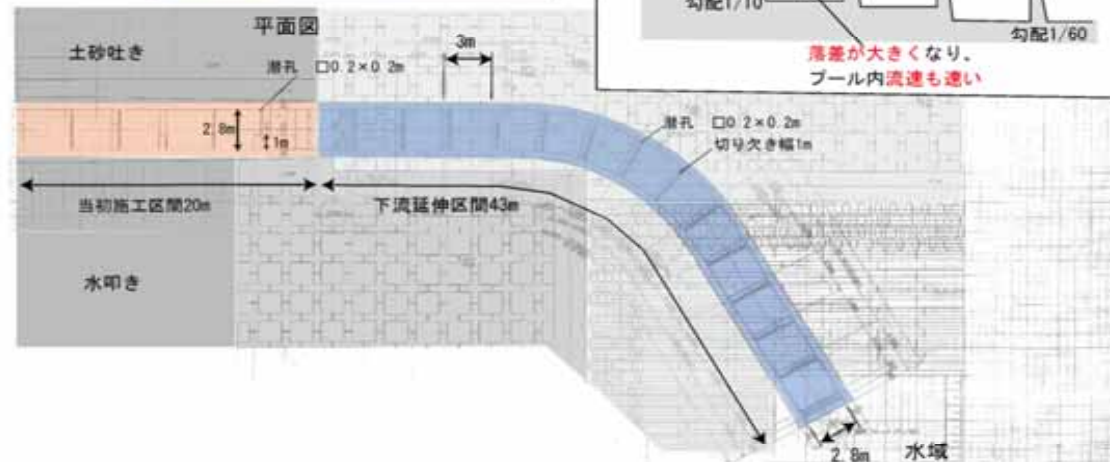
魚道出口部の隔壁高は側壁天端より0.2mで切り欠きは、幅1m、高さ0.3mである。

当初施工区間では、落差は0.2～0.3m程度で、切り欠きは、幅1m、高さは0.2mである。

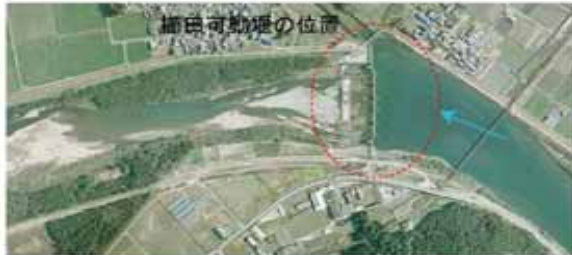
施設落差は約2m

魚道入り口の落差が大きく、洗掘により河床が下がったものと推察される。魚道下流側の放流水は、遊泳力の大きな魚類が迷入する可能性がある。

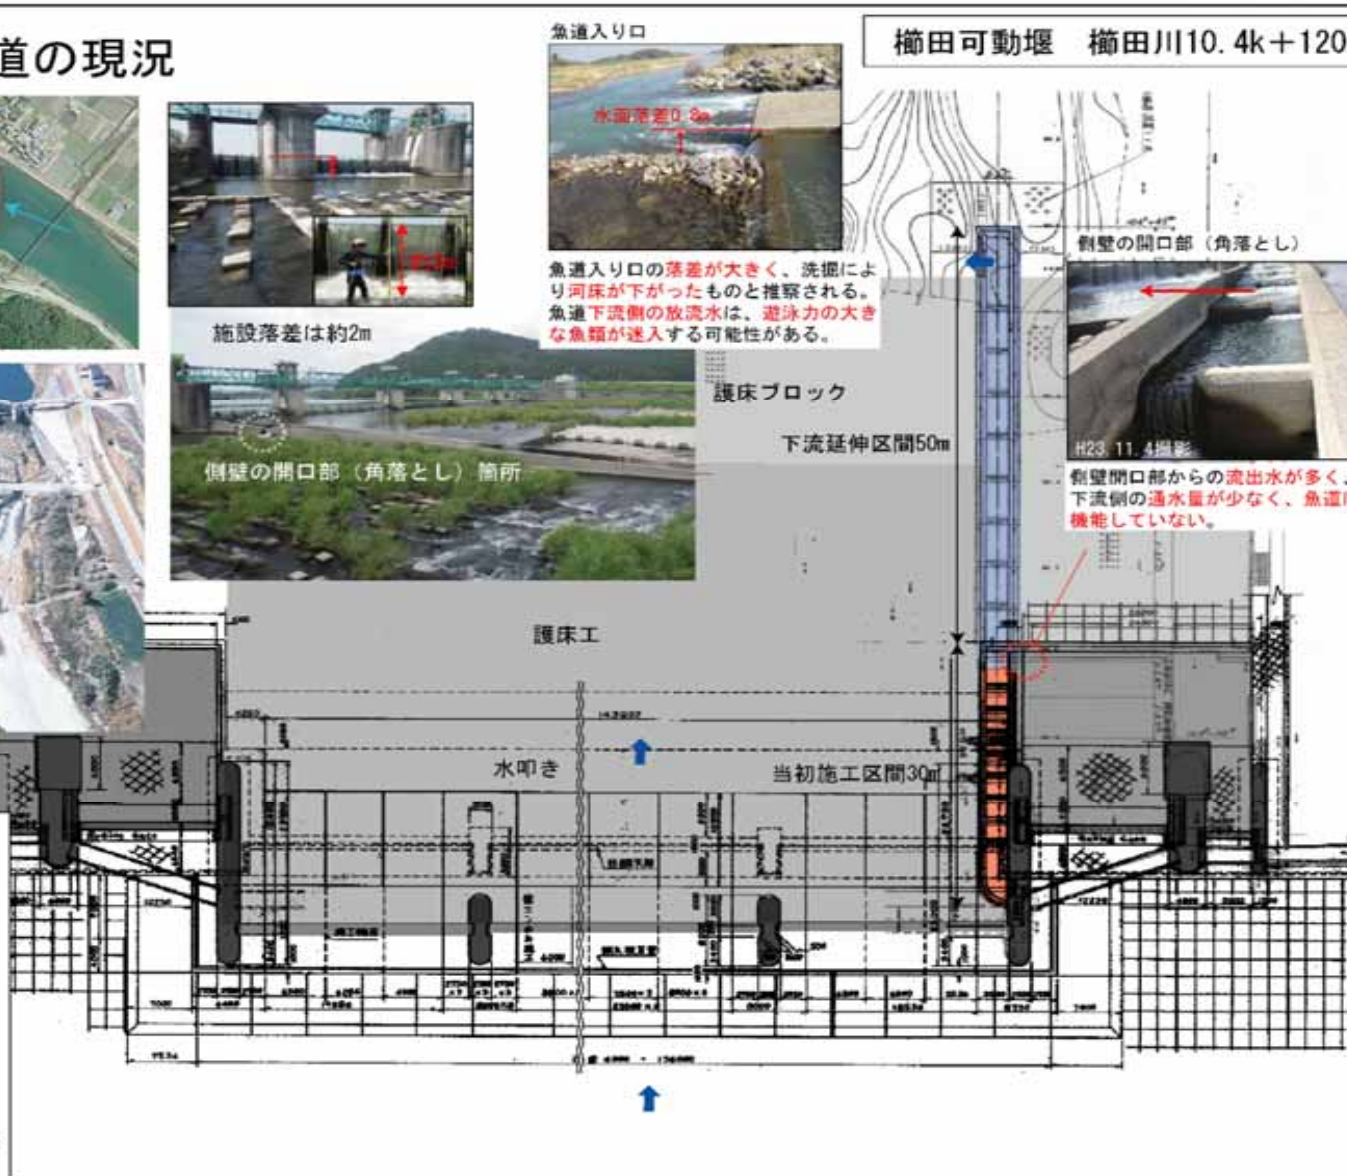
- 魚道形式：階段式
- 魚道幅：2.5m
- 魚道延長：当初施工30m 延伸区間50m 合計80m
- 魚道勾配：当初施工1/13 延伸区間1/17
- 隔壁間落差：当初施工0.2m 延伸区間0.3m
- 隔壁高：当初施工0.8m 延伸区間1.45m
- プール長：当初施工2.5m 延伸区間5.0m
- 切り欠き幅：0.8m
- 切り欠き高：当初施工0.2m 延伸区間0.15m
- 潜孔：当初施工0.2×0.5m、延伸区間0.2×0.2m（切り欠きの反対側）

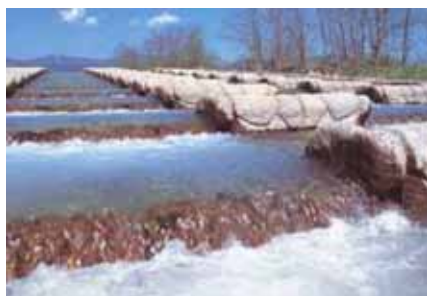
アイスハーバー型魚道のイメージ

- ・流路の安定性、施工性、経済性、魚道流況の管理などの観点から、魚道の設置位置を検討。
- ・魚道構造については、堰上水位変動に対して、魚道流況が安定しやすいアイスハーバー型を採用。切り欠き高を変えることにより、河川流況変化、魚種毎のサイズ、遊泳力などの変化に対応。

隔壁高の高い方が流速が速く、遡上したアユのサイズも大きい傾向を確認

魚道の横断イメージ（上流側から見た断面）

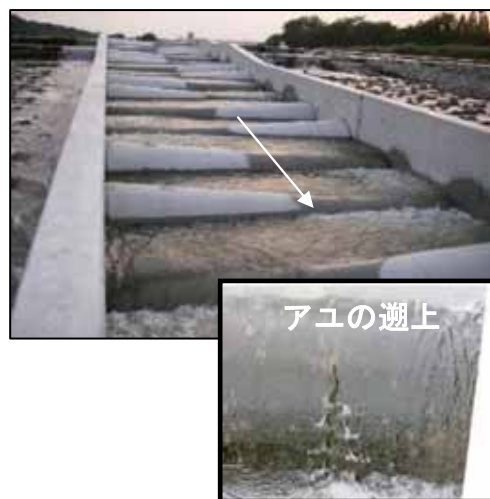
【ハーフコーン型魚道の特徴】

すでにある魚道の問題点を検討し、次の三点（三つの優しさ）を改良したハーフコーン型魚道を開発した。

- ① 小型魚も大型魚も遡上できる（魚に優しい）
- ② 魚道内に土砂が堆積しない（管理者に優しい）
- ③ 人身事故の危険が少ない（人に優しい）

- ・魚道の維持管理（堆砂対策）の容易性、遡上形態（遊泳性、底生性）、遊泳力、サイズなどが多様な魚種への対応を考慮したハーフコーン型魚道を整備。

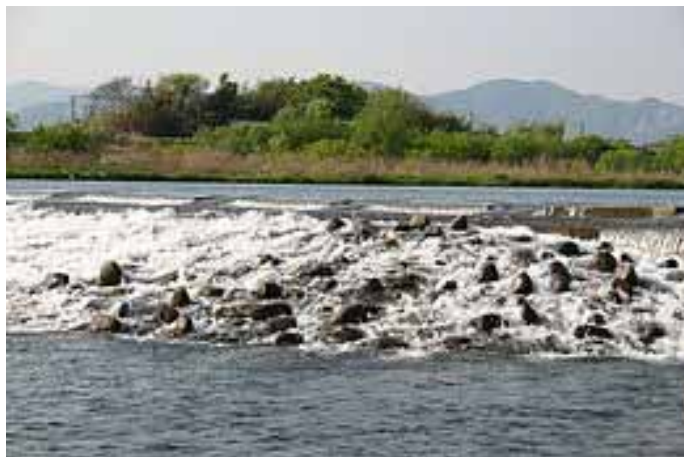
「自然石パノラマ魚道」（揖斐川支流・根尾川）の自然河川の早瀬の流れを模した扇形魚道の様子

- ・遡上魚が魚道に入り易いように、魚道入り口を広くした扇型魚道として、「自然石パノラマ型魚道」「棚田式魚道」を設置。

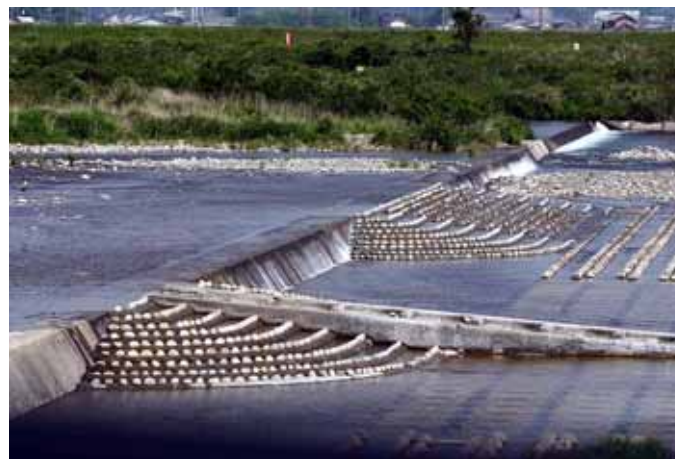
「棚田式魚道」（根尾川第8床固工）の流れの様子

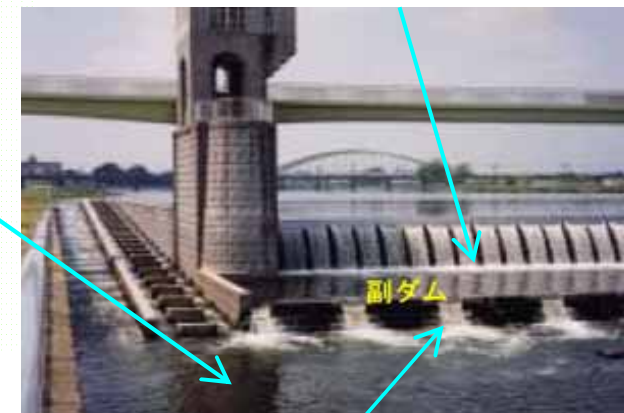
水叩きに水深を確保し、魚類の落下衝撃を軽減

渇水時の遡上経路として、魚道下流側の護床工の一部が溝状に低く設定されている。

魚類の堰下への迷入を防止し、魚道入り口に誘導している。

- ・魚道形式：緩勾配水路式魚道（右岸3m、左岸5m）
＋アイスハーバー式魚道（3m）
- ・集魚対策：魚道入り口位置に副堰を設置し、魚が魚道入り口を見つけ易いようにしている。また、副堰により水深が確保され、本堤からの魚の落下衝撃を軽減。
- ・渇水時の配慮：魚道入り口部の護床工の一部を溝状に低く設定し、渇水時にも魚の遡上経路が確保できるように配慮している。
