## 櫛田川自然再生計画書（原案）

平成24年9月

国土交通省 中部地方整備局 三重河川国道事務所

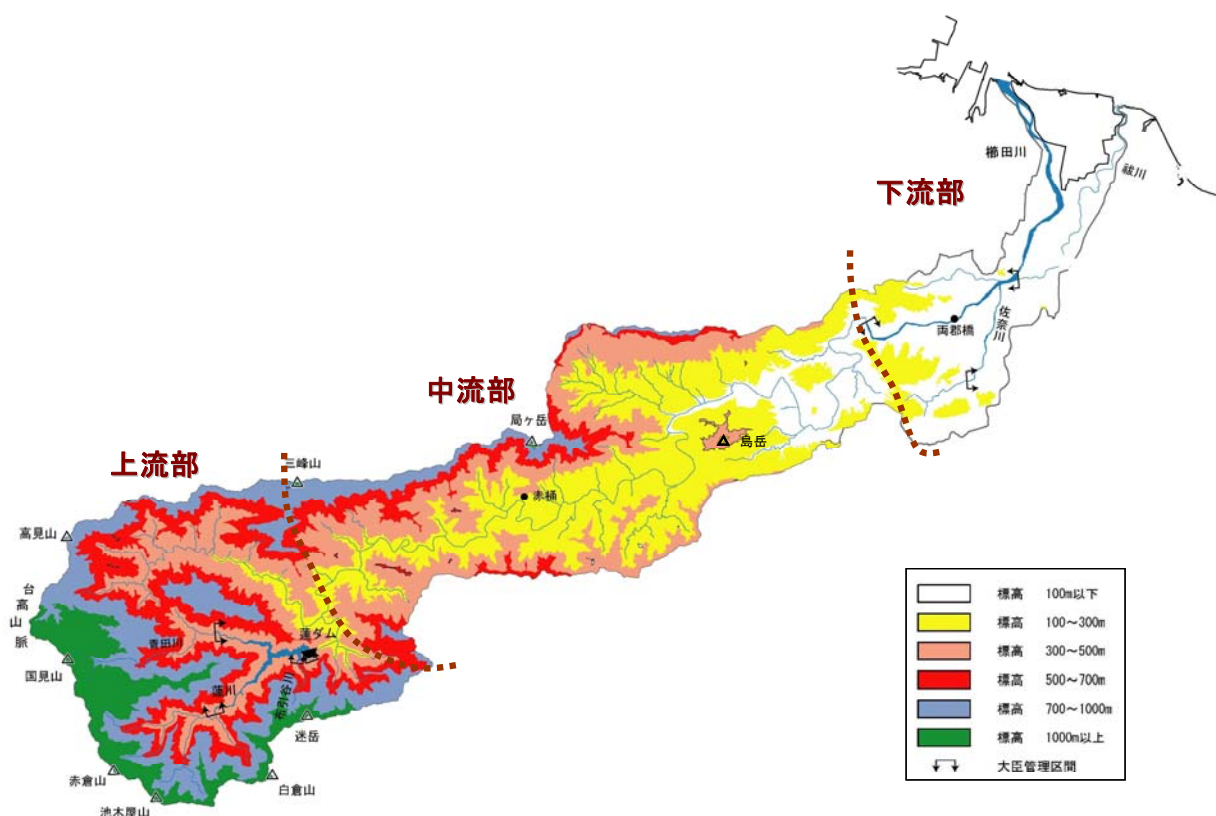
図-1.2 流域地形図

上流部は、1,000m 級の山々が連なる山間地帯を溪流となって流れ、溪谷が発達し、急峻な地形を呈している。中流部の北側は三峰山 (1,235m)、局ヶ岳 (1,029m) 等があり、これらを連ねる東西の線から急崖となっており、大小の蛇行を繰り返し、河岸段丘が形成している。下流部は両郡橋付近より扇状地が開け、平野部に入り、三角州を形成し伊勢湾に注いでいる。

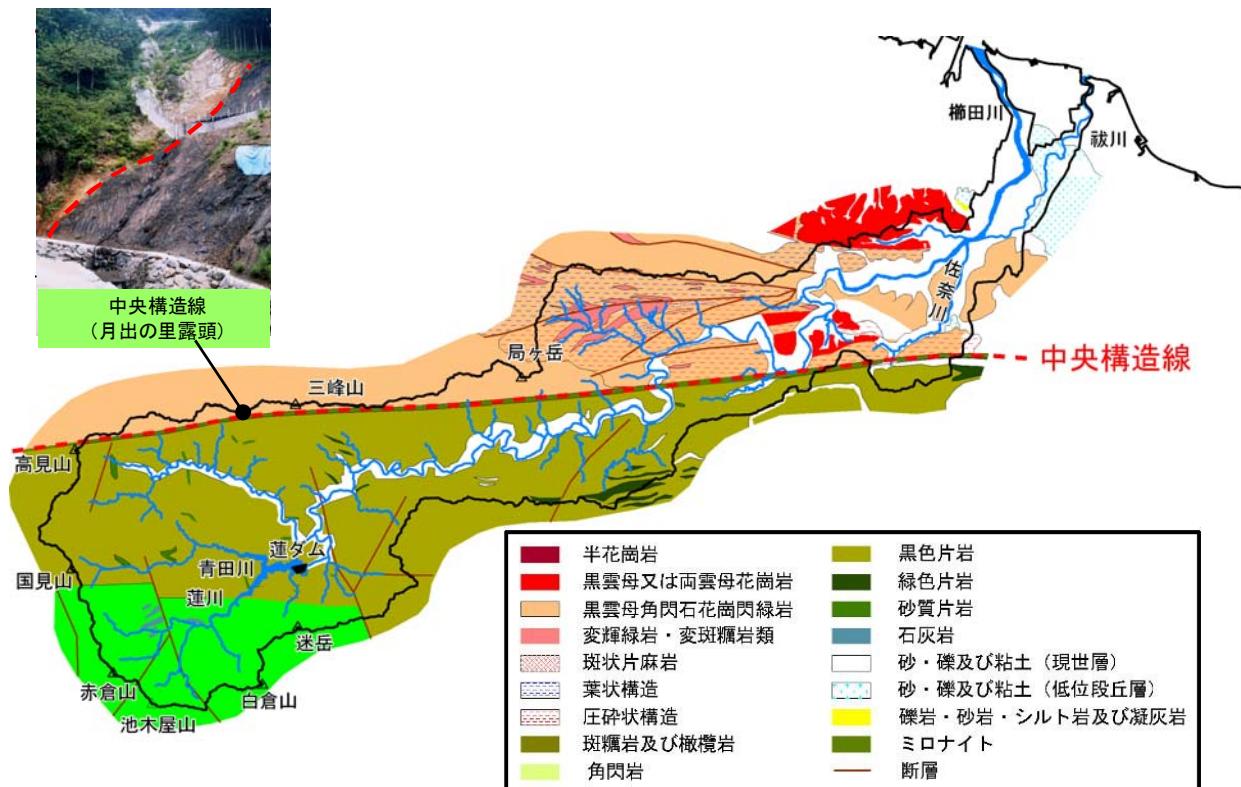
図-1.3 流域地質図

櫛田川流域の地質は、東西に中央構造線が走り、この線に沿って幅 100～1,000m の圧砕岩(ミロナイト)が直線上に分布している。この線を境に南北に二分され、南側(外帯)は黒色片岩・砂質片岩・緑色片岩、北側(内帯)は花崗岩を主体とするまったく異なった地質になっている。

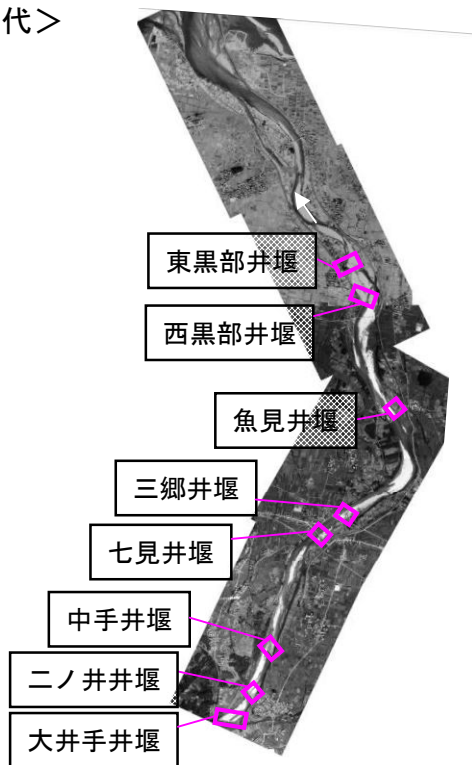
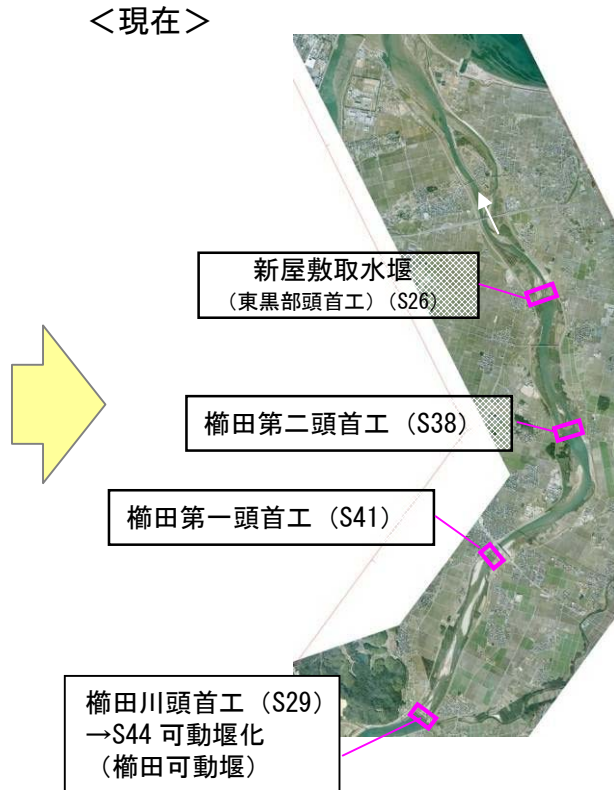
図-1.5 橿田川の堰の統合化の状況

橿田川は、古来より農業用水としての利用が盛んで、堰による取水が行われてきた。昭和 20 年代前半までは、8つの堰により農業用水の取水が行われていたが、昭和 26 年に着工した用水改良事業により堰が統合化され、現在の4つの堰による取水形態となった。

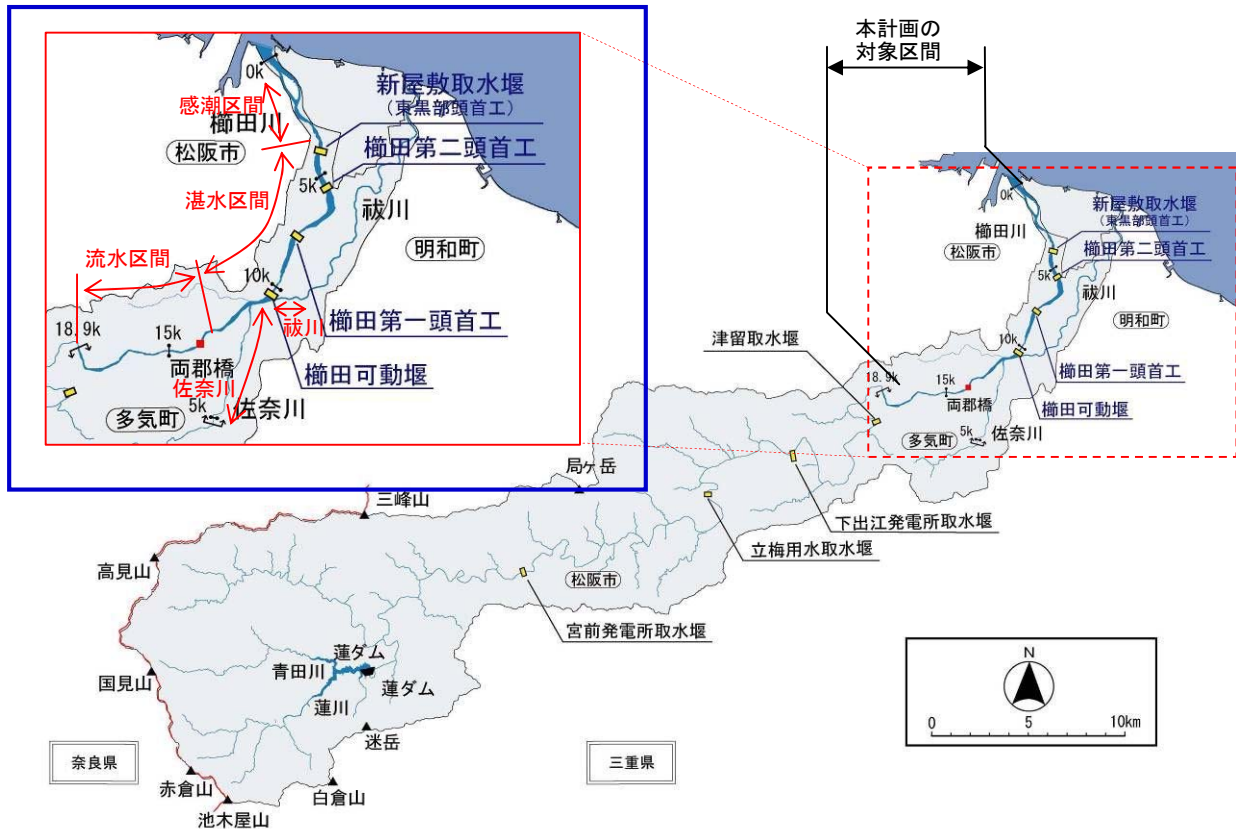
図-2.1 櫛田川流域の河道特性区分

櫛田川の大正管理区間における河道特性は、感潮区間、湛水区間、流水区間の3つに分けられる。

新屋敷取水堰（東黒部頭首工）より下流は、潮の干満の影響を受ける感潮区間である。河床勾配は1/2,740と緩やかで、セグメント2-2となっている。

新屋敷取水堰（東黒部頭首工）～櫛田可動堰湛水域までは湛水区間となっており、連続する頭首工の湛水面が広がっている。河床勾配は1/1,470～1/880で、セグメント2-1となっている。

櫛田可動堰湛水域より上流は流水区間となっており、瀬淵が連続した環境が形成されている。河床勾配は1/840～1/530と感潮区間や湛水区間よりやや急となり、セグメント2-1となっている。

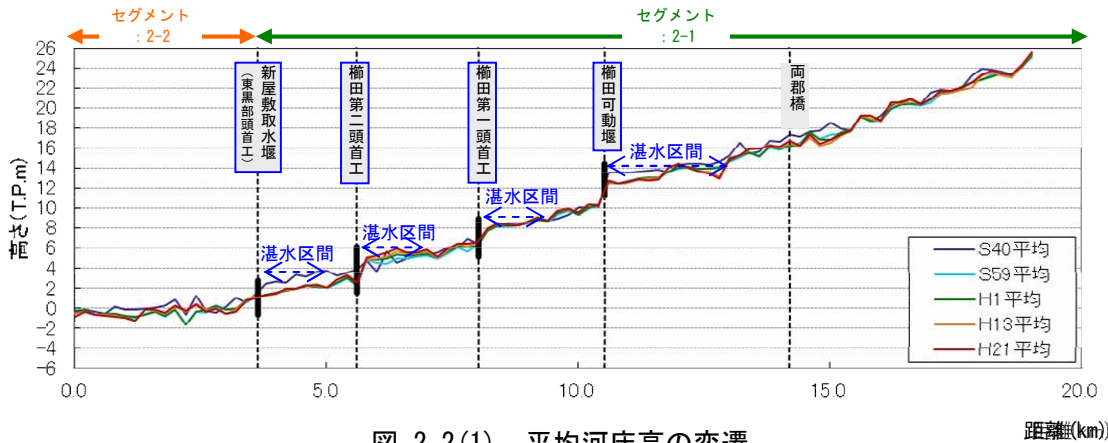
図 2.2(1) 平均河床高の変遷

榊田川の河床高の変遷をみると、平均河床高は昭和40年～59年にかけて全体的に低下しており、その後は概ね安定傾向にある。最深河床は、平均河床と比較して変化が大きい。

平均河床高が比較的安定している昭和59年以降についてみると、13kより上流では、一部の区間で平均河床は堆積傾向であるが、最深河床は低下傾向を示している。これは、岩盤が露出し、流水幅が狭くなった箇所であり、最深部で深掘れが生じたものと想定される。

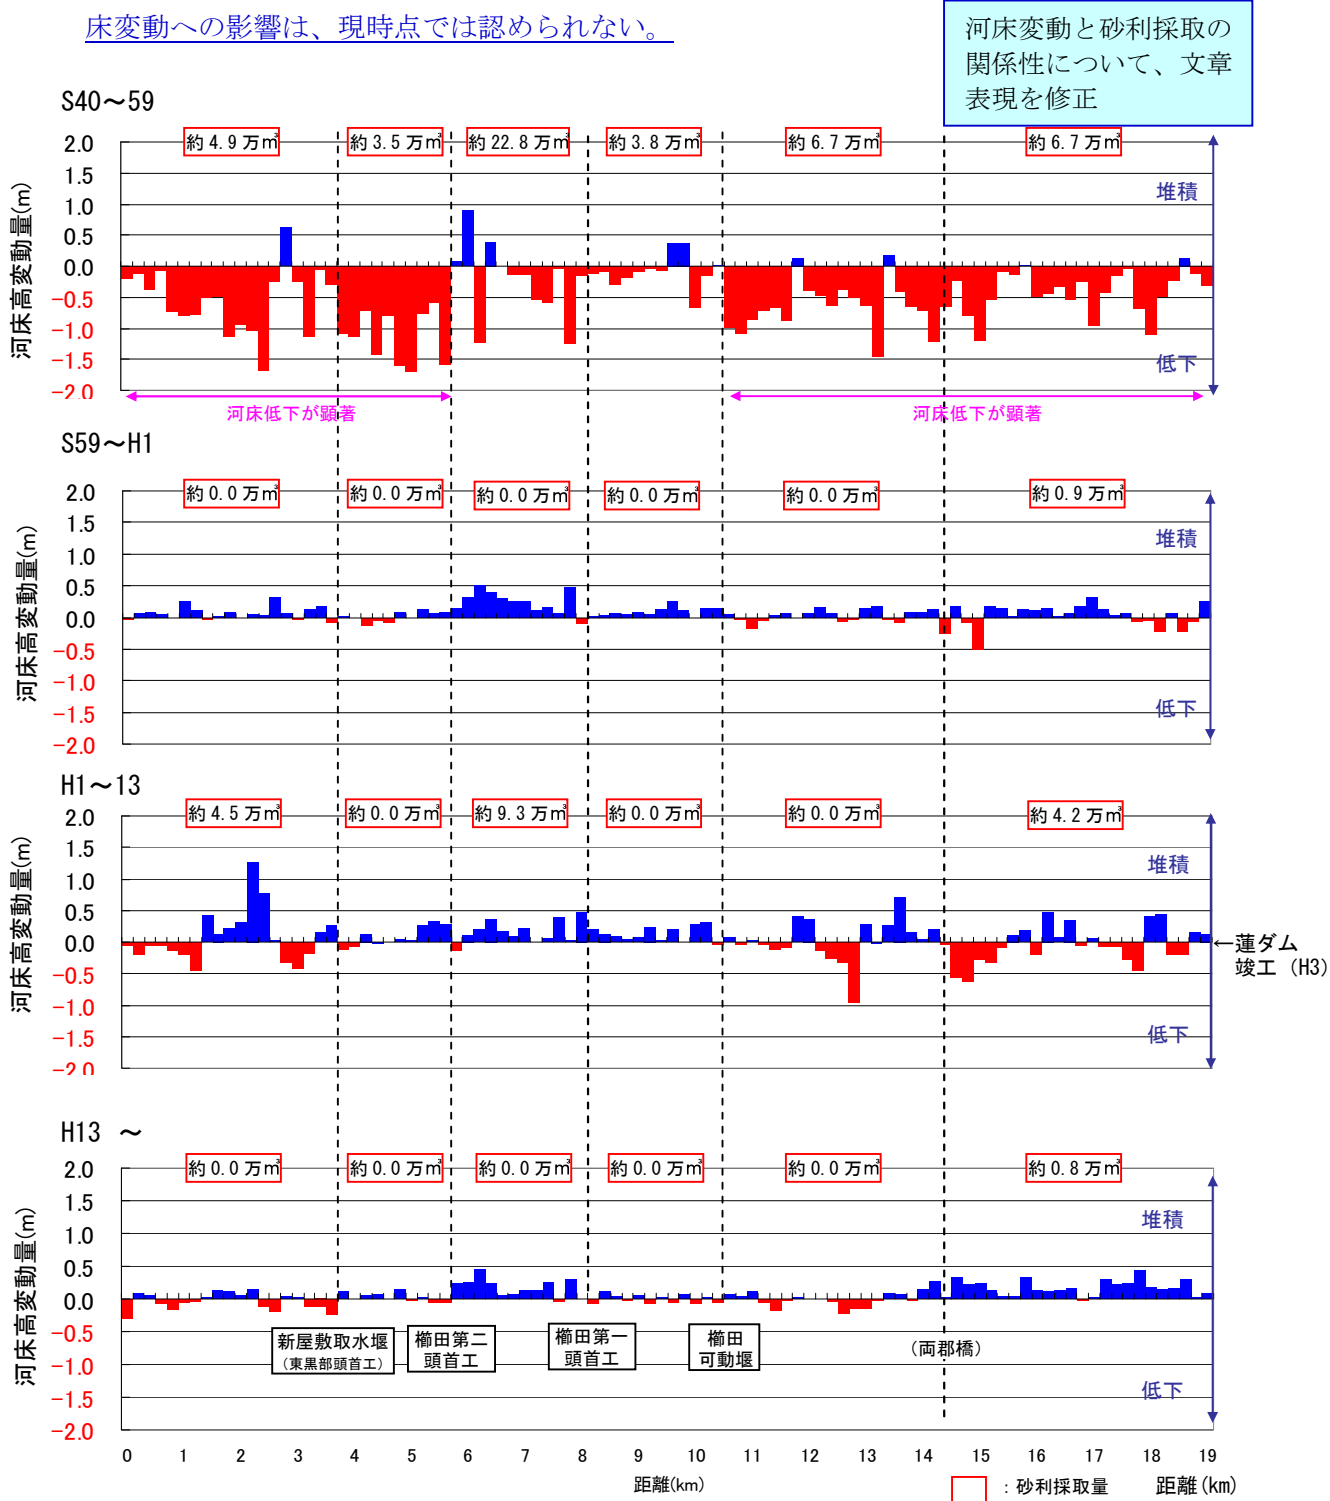
図-2.4 期間別の平均河床高変動量

昭和40年から昭和59年の間で、特に河床低下が顕著な区間は櫛田第二頭首工より下流及び櫛田可動堰より上流の区間であり、概ね1m程度下がっている。この間、約48万m<sup>3</sup>の砂利採取が行われていることから、河床低下の原因として砂利採取の影響が想定されるが、区間別では明確な関連性は不明である。

平成3年には蓮ダムが竣工したが、蓮ダム竣工前後で河床変動の大きな変化は見られず、河床変動への影響は、現時点では認められない。

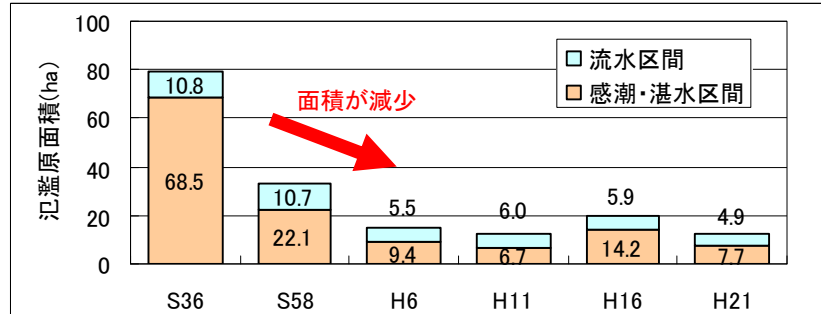
図-2.5 砂州等の氾濫原面積の変化

榎田川の砂州等の氾濫原面積について、昭和36年以降の変化を見ると、砂利採取が行われた昭和36年～平成6年の間で、氾濫原面積は減少しており、特に感潮・湛水区間での減少量が大きくなっている。

S36、58は航空写真からの読み取り値

H11以降は河川水辺の国勢調査における自然裸地面積を集計

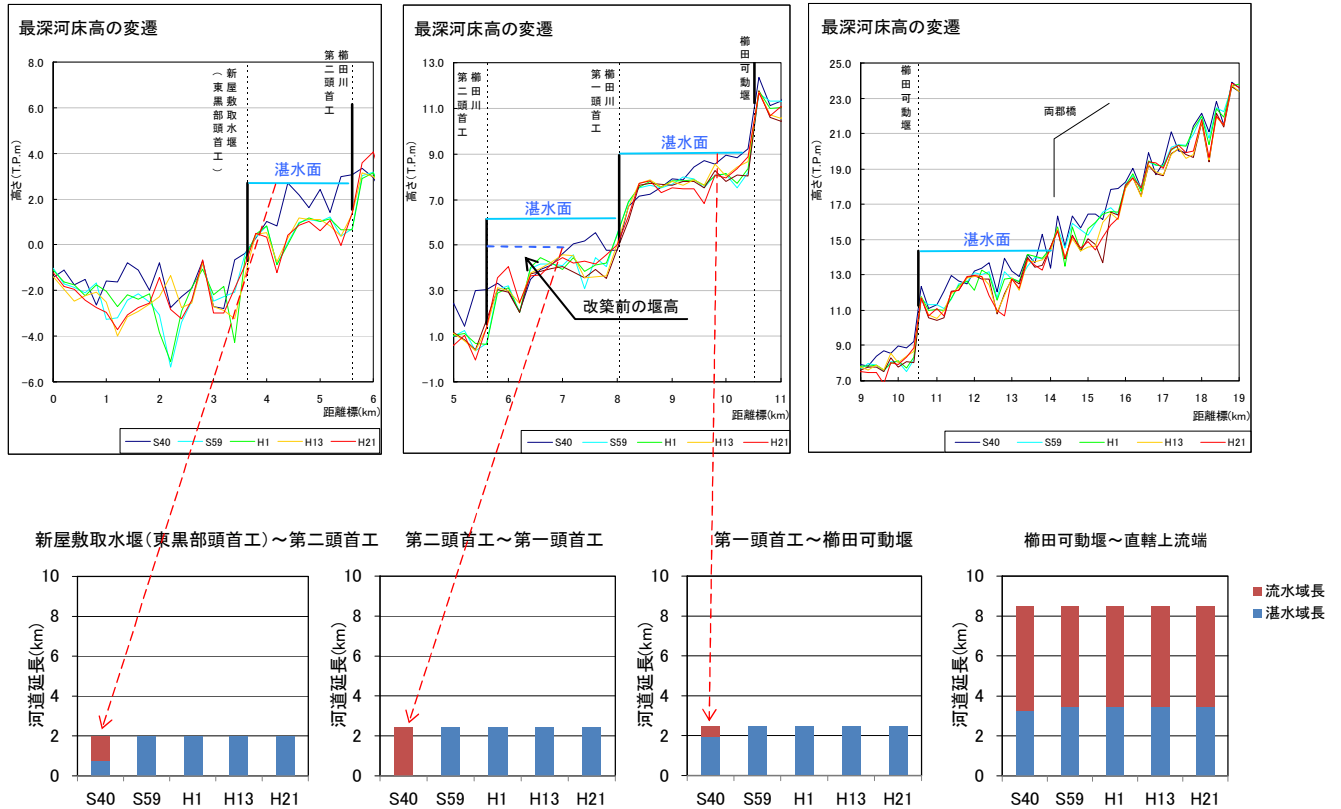
図-2.7 連続する堰・頭首工区間の流水・湛水延長の変化

昭和40年頃は、河床が高く堰湛水区間の上流には流水環境が存在していたが、堰の統合や、砂利採取による河床低下により湛水域が増加し、瀬のある流水環境が減少した。

※ 最深河床高が堰高より低い区間を湛水域とし、その上流を流水域とした。なお、櫛田第二頭首工は昭和42年に改築されており、昭和40年の湛水域は改築前の旧井堰の堰高から推定した。

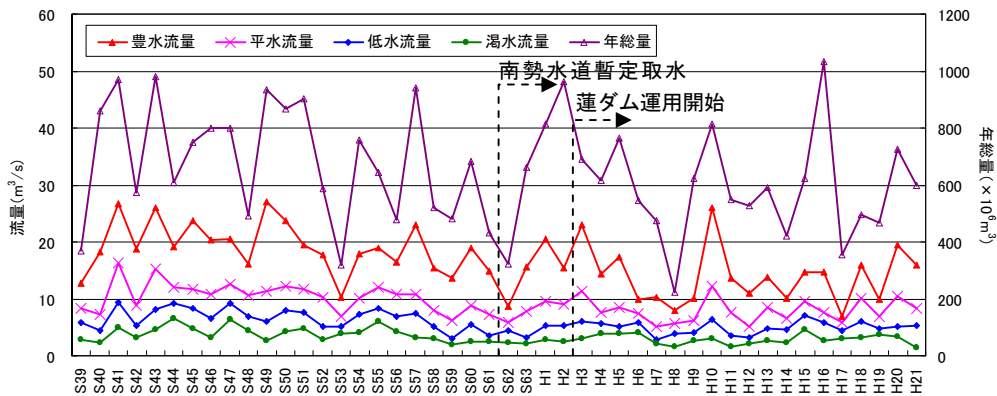
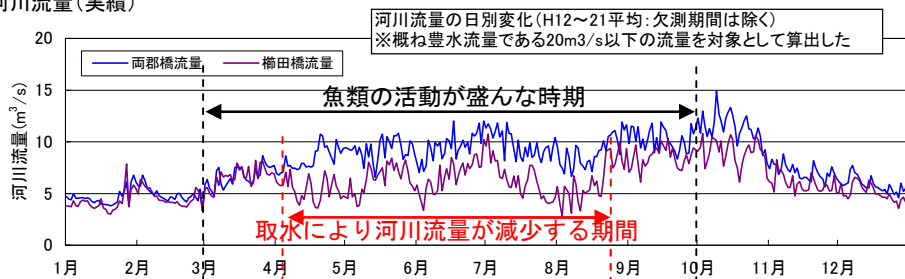
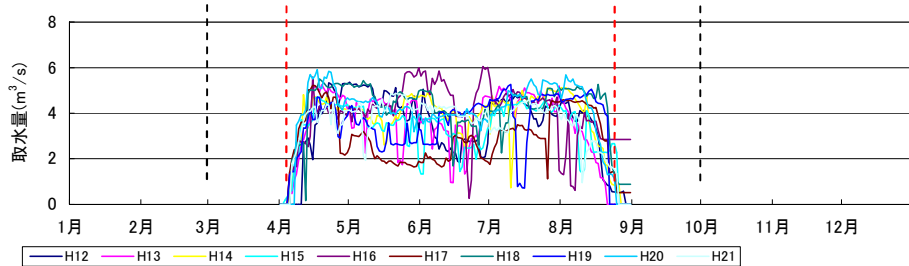
図-2.8 流況の変遷

櫛田川の河川流量は、経年的な変化を見ると、昭和39年以降、やや減少傾向である。

魚類の活動が盛んな時期のうち、灌漑期4～8月の両郡橋の流況は、豊水相当17.0m<sup>3</sup>/s、平水相当10.0m<sup>3</sup>/s、低水相当7.6m<sup>3</sup>/s、渇水相当5.5m<sup>3</sup>/sであり、年間でも流量の多い時期である。しかし、農業用水の取水により、頭首工より下流の河川流量は少なくなっている。

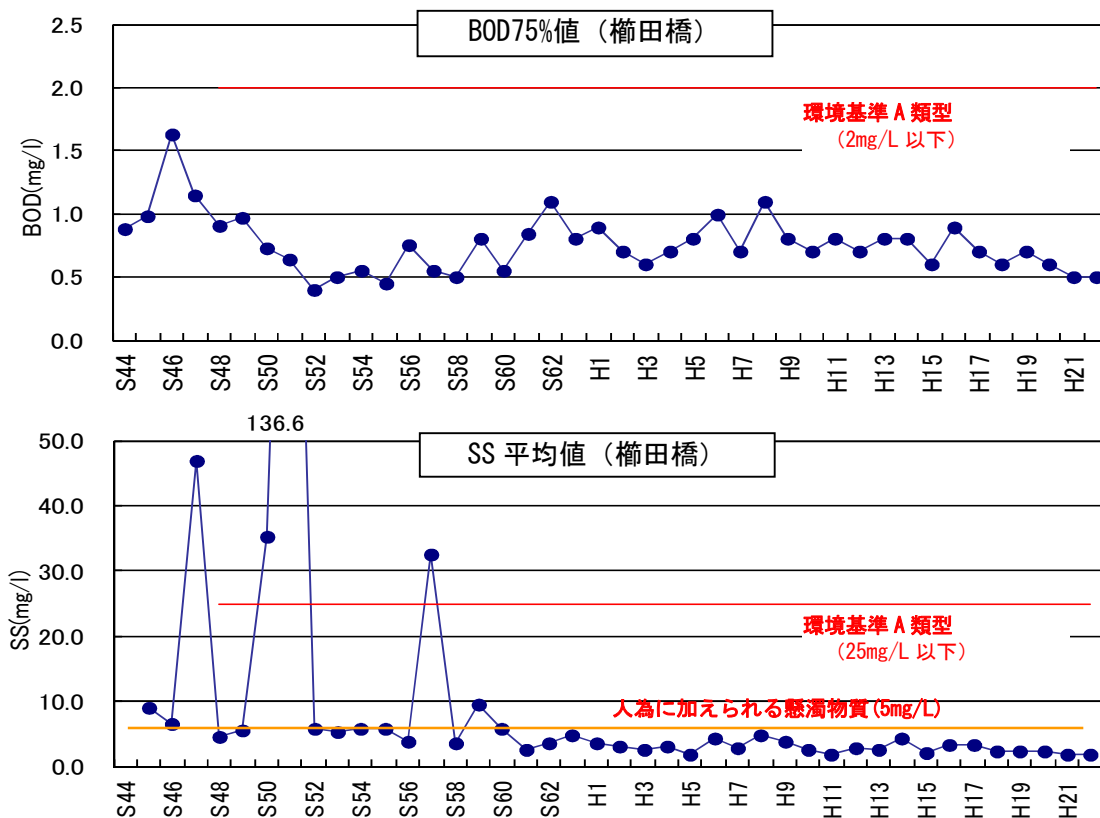
図-2.11 櫛田川の水質の変遷 (櫛田橋)

河川水質は、昭和 60 年代以降、BOD、SS ともに環境基準値を満足しており、生物生息環境として支障のない水質を維持している。また、平成 3 年に蓮ダムが竣工したが、水質(BOD、SS) に大きな変化は見られない。これより、平常時にはダムによる水質への影響は小さいものと想定される。

注) S47、S50、S51、S57は降雨の影響を受けている可能性が考えられる調査日のSSを含むため、年平均値が高い値を示している。

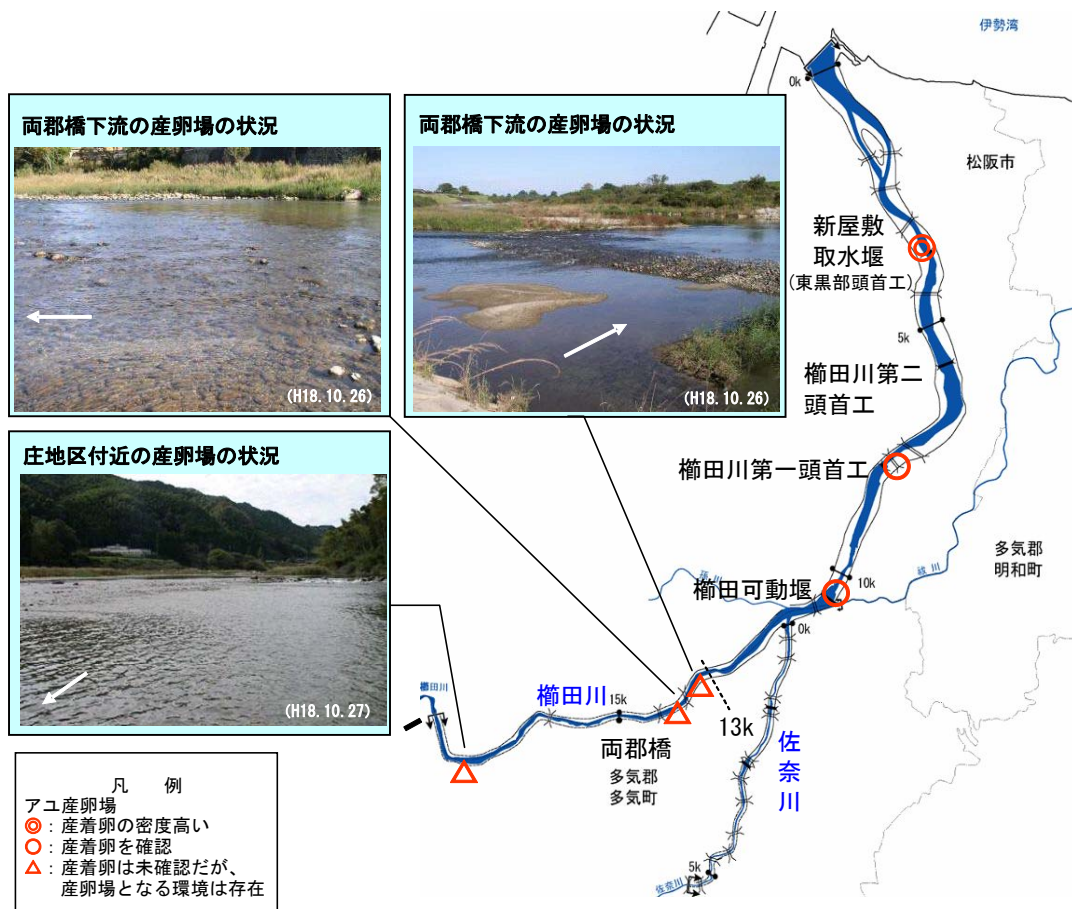
図-2.17 アユの産卵場調査結果 (平成 18 年 10 月調査)

櫛田川の大臣管理区間内では、新屋敷取水堰 (東黒部頭首工)、櫛田第一頭首工、櫛田可動堰直下流の瀬で、アユ産卵が確認されている。

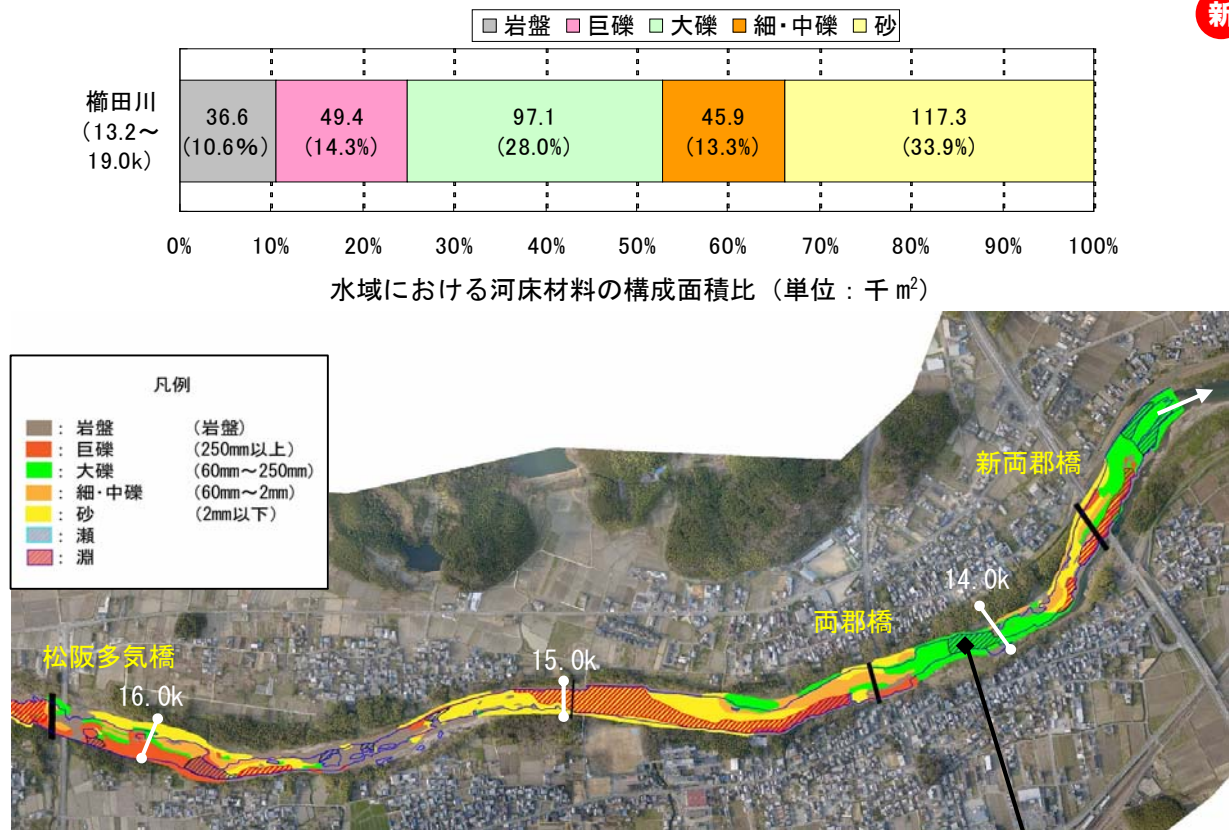
図-2.18 新両郡橋～松阪多気橋付近の河床材料分布図 (H24 現地調査結果による)

両郡橋付近より上流の流水区間には、過去の砂利採取等による河床低下の結果、河床に岩盤が露出している区間も一部見られるが、アユの生息場・産卵場となる瀬が分布しており、良好な瀬淵環境を形成している。

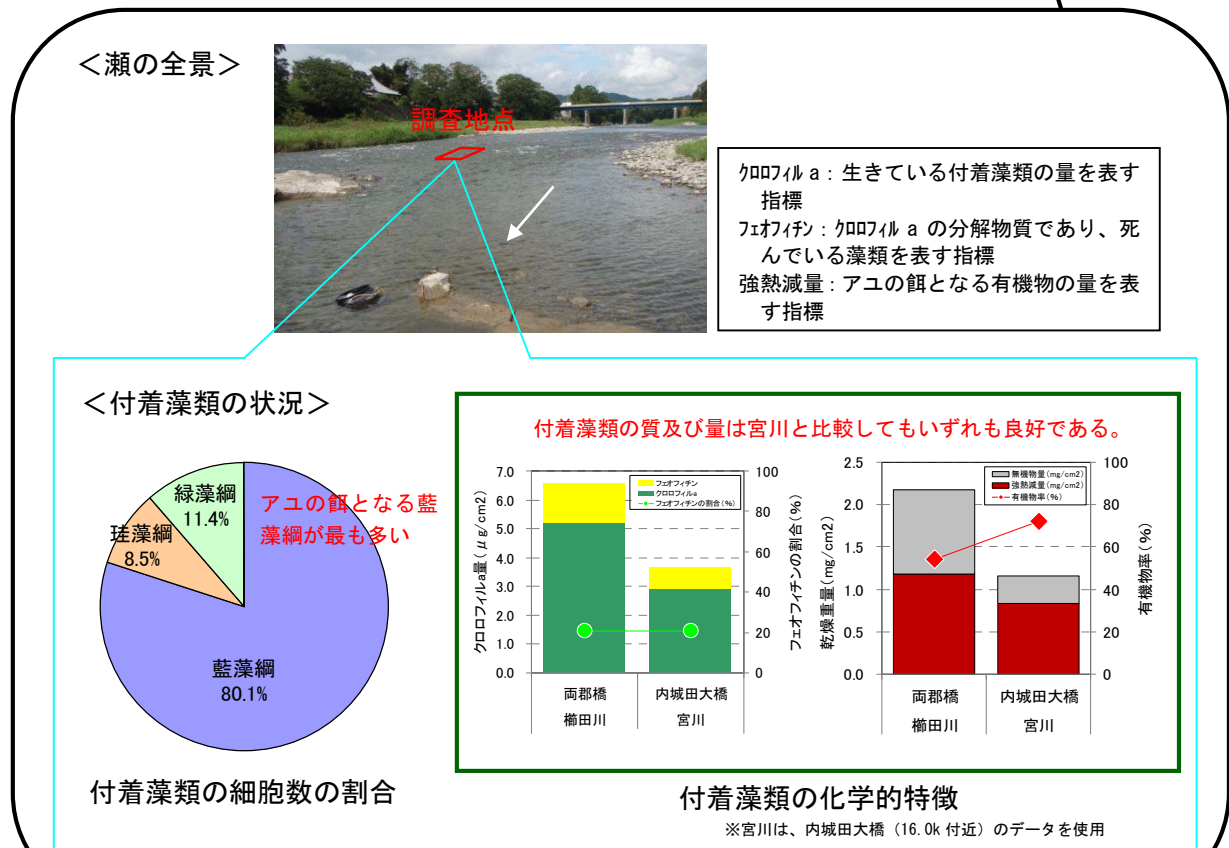
図-2.19 両郡橋付近の瀬の物理化学的環境 (H24 現地調査結果による)

両郡橋付近の瀬についてみると、河床材料は大礫であり、付着藻類としてはアユの餌となる藍藻類が 80%以上を占めており、アユの生息場として良好な環境となっている。

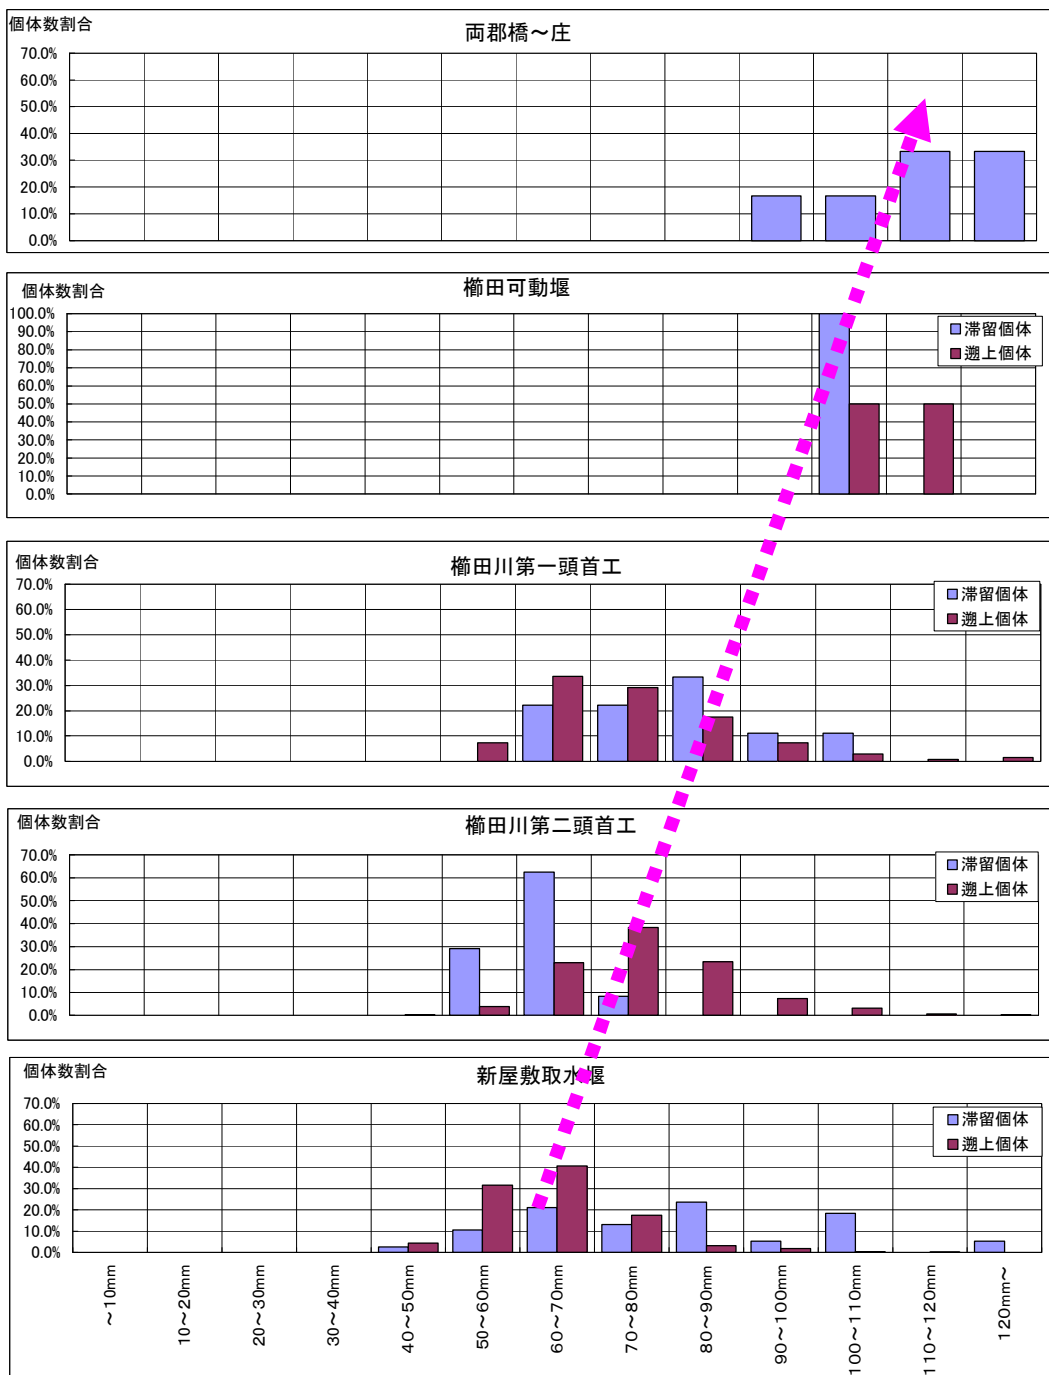
図-2.24 遡上期における堰毎のアユ体長組成

遡上期におけるアユの体長組成を調査地点毎に比較すると、新屋敷取水堰下流では体長は概ね 50～110mm の範囲であるが、櫛田可動堰より上流では、90mm 以上の個体しか見られない。全体的な傾向としては上流ほど体長の小さいアユが見られなくなっている。

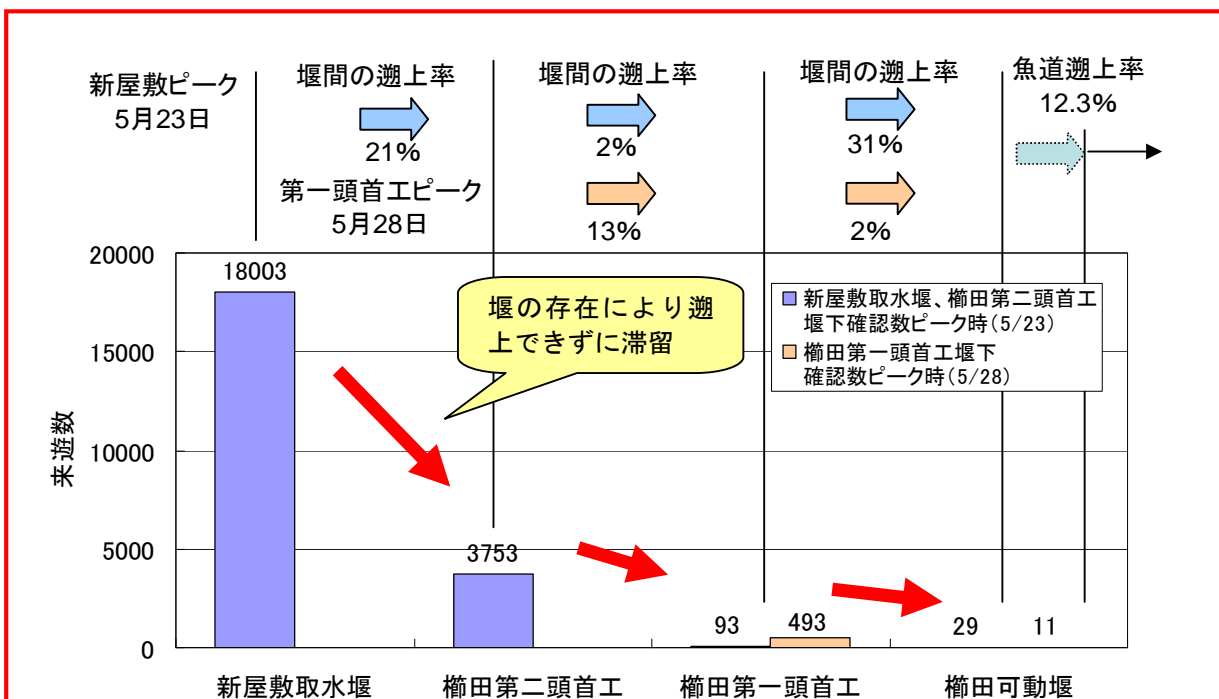
図-3.1 堰下流のアユ確認状況 (H24 調査：潜水目視による)

櫛田川では、連続する堰が存在することにより、回遊魚の移動が阻害されており、堰下流ではアユなどの回遊魚が滞留している状況が確認されている。

来遊数：各河川横断施設下流の堰下確認数の和  
 堰間の遡上率 (%)  
 $= 1つ上流の堰の堰下確認数 / 当該堰の堰下確認数 \times 100$

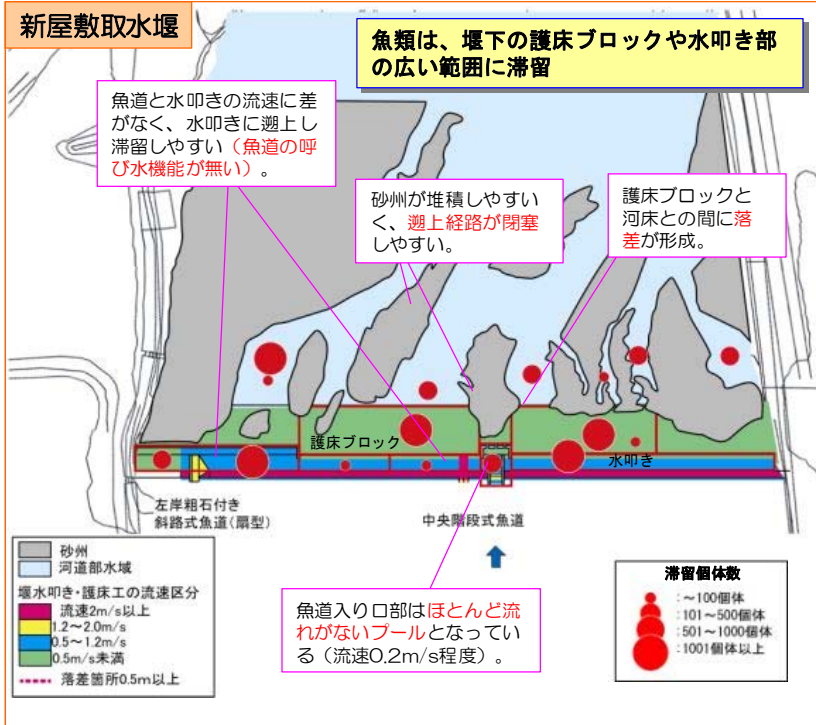
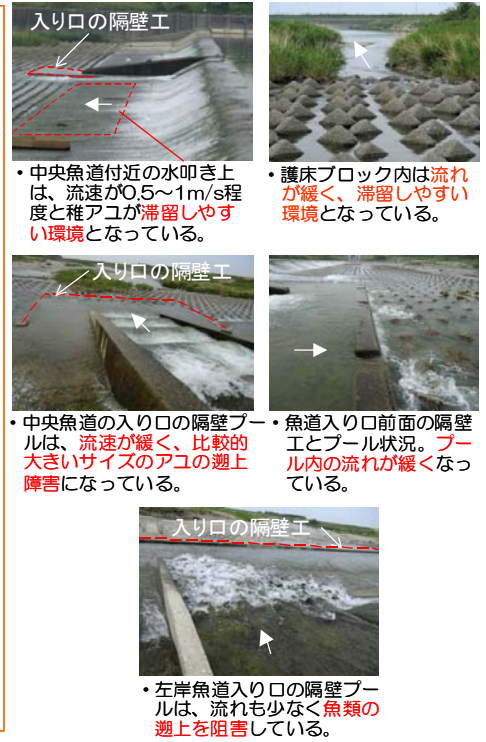
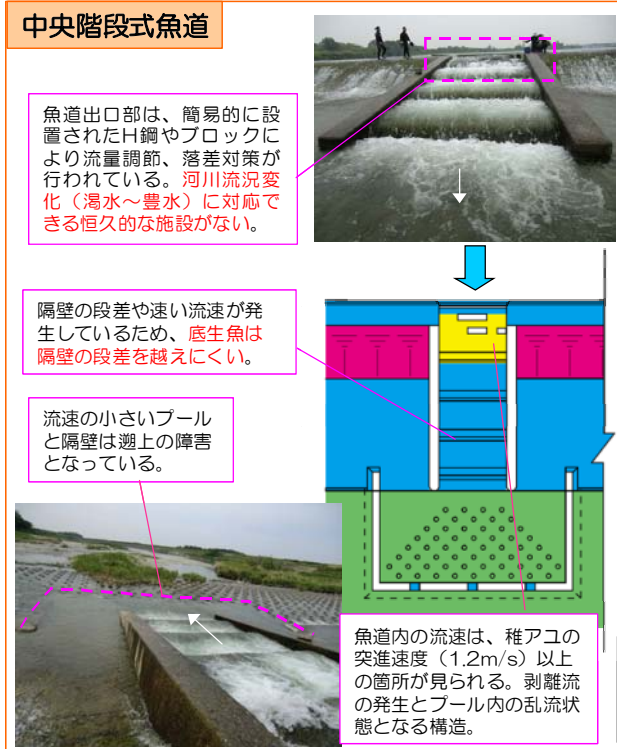
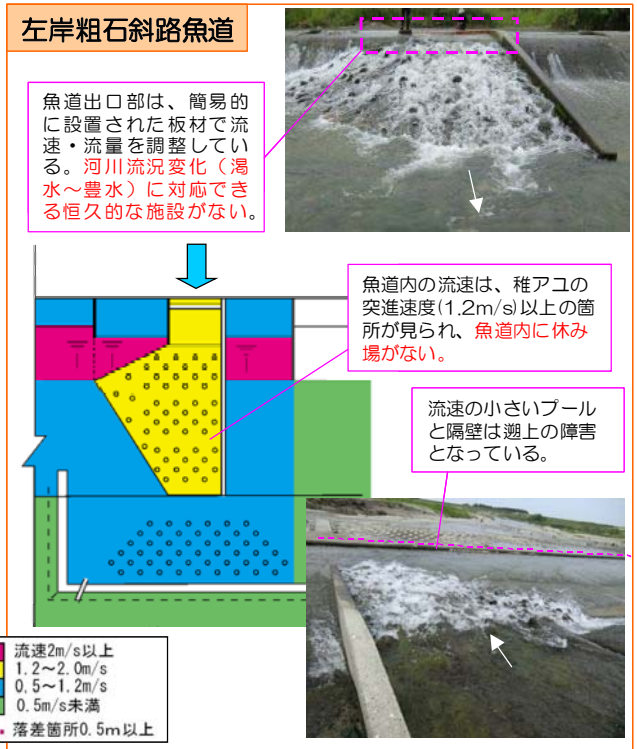
図-3.3 (1) 堰・頭首工の魚道及び河道状況の課題（新屋敷取水堰（東黒部頭首工））

櫛田川の4つの堰・頭首工には魚道が設置されているが、堰・頭首工下流の砂州の形成や呼び水機能の不足により、魚類が魚道入り口を見つけにくい箇所が見られる。また、魚道入口の落差の存在や魚道内での剥離流の発生などにより、魚道機能が不十分な箇所が見られる。このため、堰下流では回遊魚が魚道を遡上できず滞留している。

対象	河道部	魚道部
新屋敷取水堰 (東黒部頭首工) (中央)	<ul style="list-style-type: none"> <li>・砂州が堆積しやすく、遡上経路が閉塞しやすい。</li> <li>・護床ブロックと河床の間に落差が形成されている。</li> <li>・護床ブロック内は流れがあまり無く、滞留しやすい。</li> <li>・水叩きと魚道からの流速の差が無く、水叩きに遡上し滞留しやすい。(呼び水機能が無い)</li> </ul>	<ul style="list-style-type: none"> <li>・魚道隔壁上の流速は稚アユの突進速度 1.2m/s 以上を超え、剥離流の発生とプール内の乱流状態となる構造</li> <li>・魚道出口部にH鋼やブロック設置による流量調節、落差対策が図られているが、プール水深が浅いため流況が厳しくなる構造</li> <li>・隔壁の段差や速い流速を底生魚が越えにくい構造</li> </ul>
新屋敷取水堰 (東黒部頭首工) (左岸)	<ul style="list-style-type: none"> <li>・水叩きと魚道からの流速の差が無く、水叩きに遡上し滞留しやすい。(呼び水機能が無い)</li> <li>・入口プールの緩流部と隔壁は、比較的大きいサイズのアユの遡上の障害になる。</li> </ul>	<ul style="list-style-type: none"> <li>・斜路上流速は、魚道流量の調整が無いため、稚アユの突進速度 1.2m/s を超え、休み場が無い構造。</li> <li>・河川流況変化に対応できる恒久施設がない構造</li> </ul>
櫛田第二頭首工	<ul style="list-style-type: none"> <li>・水叩き直下は、水深が深く落差も大きく、魚類が滞留しやすい。</li> <li>・魚道入口が水叩きより下流に突出しているため、水叩き直下に滞留した魚類は魚道入口が見つけにくい(迷入により滞留)。</li> </ul>	<ul style="list-style-type: none"> <li>・魚道隔壁上の流速は稚アユの突進速度 1.2m/s 以上を超え、剥離流の発生、プール内の乱流状態で休息場が無い構造</li> <li>・魚道折返部の隔壁間落差が0.6m程度と大きくなる構造</li> <li>・下流延伸区間は、頭首工からの越流水が魚道内に流入し、流速が速くなる構造</li> <li>・隔壁の段差や速い流速を底生魚が越えにくい構造</li> </ul>

河道の対策(案)	魚道の対策(案)
新屋敷取水堰 (東黒部頭首工) (中央)	<ul style="list-style-type: none"> <li>・遡上経路となる滞筋を安定させるため、堰や魚道の構造改善を行い、通水を確保した上で、河床や護床工の改良を行う。</li> <li>・河道中央部の落差箇所において、河床整正、ブロック再設置等を行い、滞筋を整備する。</li> <li>・遡上経路となっている滞筋の流水連続性改善のため、現魚道に隣接して呼び水水路を設置する。</li> </ul>	<ul style="list-style-type: none"> <li>・魚道流量調節機能、隔壁の流況改善、プール内流況改善のため、魚道内の構造改善(隔壁・プール等)を行う。</li> <li>・底生魚の遡上に配慮し、底部への敷石・置き石を行う。</li> </ul>
新屋敷取水堰 (東黒部頭首工) (左岸)	<ul style="list-style-type: none"> <li>・遡上経路となっている滞筋の流水連続性改善のため、現魚道に隣接して呼び水水路を設置する。</li> <li>・左岸側の閉塞傾向となっている滞筋については、河床掘削を行う。</li> </ul>	<ul style="list-style-type: none"> <li>・出口部の天端に植石を行い、魚道流量を低減し、休み場も提供する。</li> <li>・玉石を横列に配置し、休み場となるプールを形成させ、下流側の流速増加を抑制する。</li> </ul>
櫛田第二頭首工	<ul style="list-style-type: none"> <li>・既設右岸魚道入り口への呼び水効果を高めるため、水叩きに切り欠きを設置するなど、堰の改良を行う。</li> </ul>	<ul style="list-style-type: none"> <li>・魚道流量調節機能、隔壁の流況改善、プール内流況改善のため、魚道内の構造改善(隔壁・プール等)を行う。</li> <li>・底生魚の遡上に配慮し、底部への敷石・置き石を行う。</li> <li>・頭首工直下に隔壁を設置し、魚道下流延伸区間への流入を防止する。</li> <li>・水叩き下流に滞留する魚類に対して、水叩き直下に扇形魚道を設置する。</li> </ul>

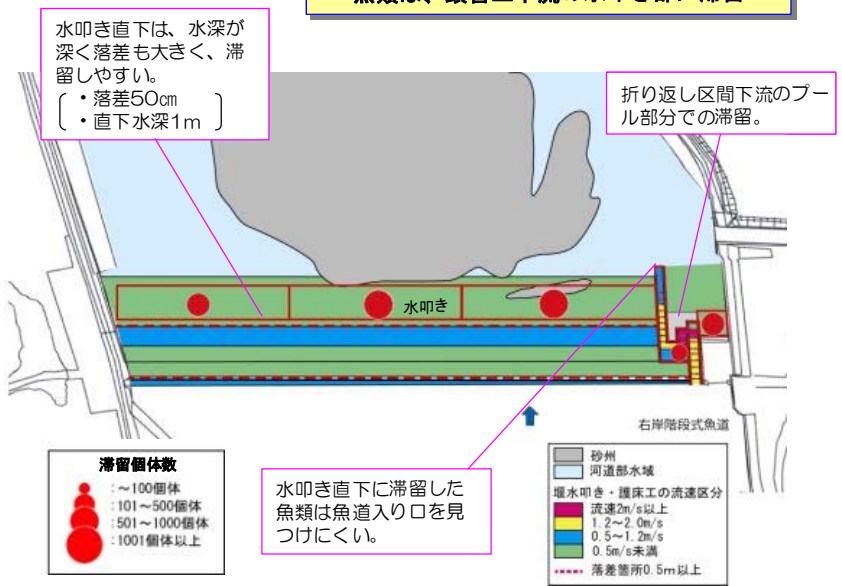
魚類は、頭首工下流の水叩き部に滞留

折り返し部の高落差、速い流速部を遡上できず途中のプールに滞留する個体が多い。

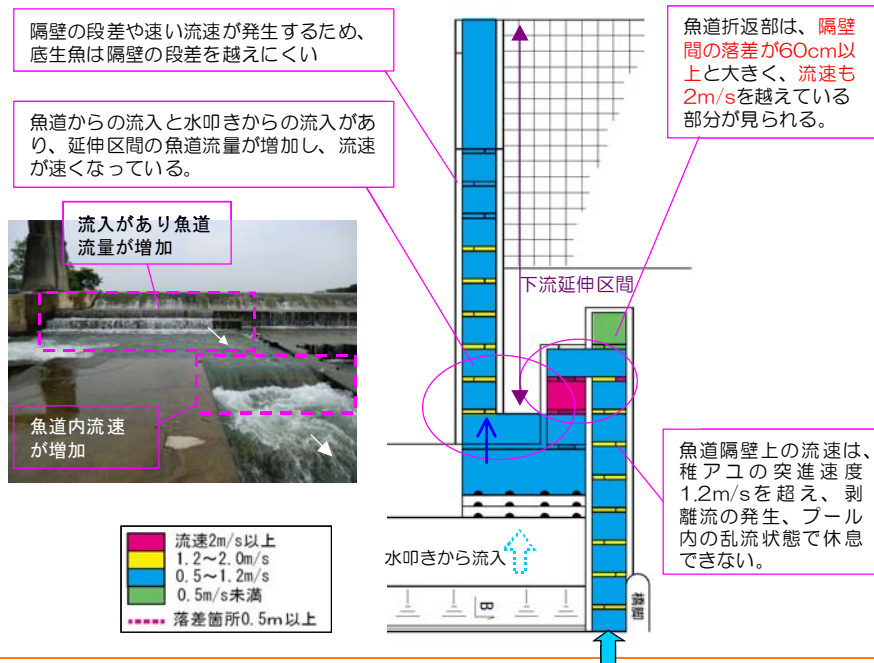
#### 櫛田川第二頭首工魚道

魚道折返部では、隔壁間の落差が60cm以上と大きく、流速も2m/sを越えている。

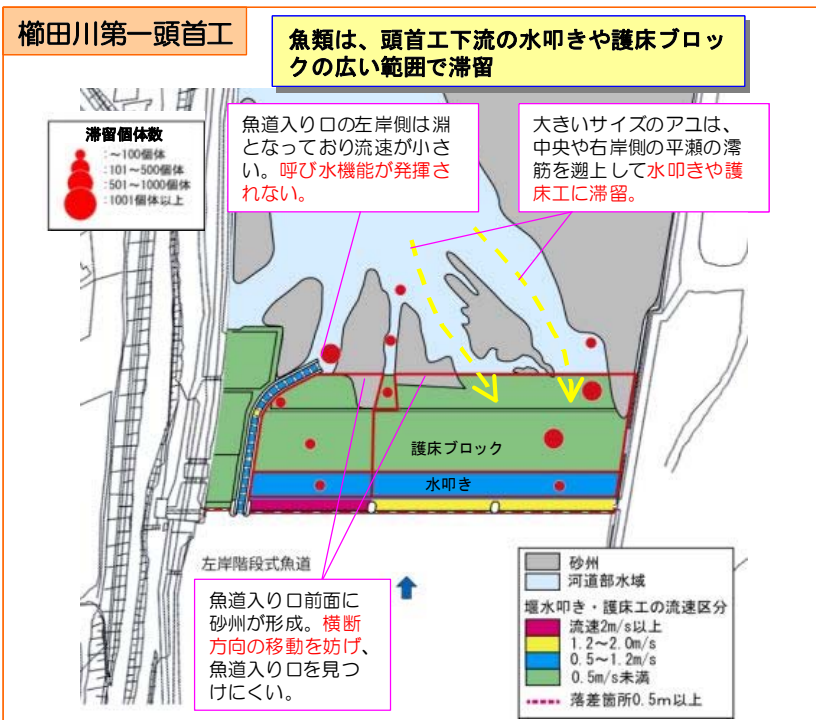
護床工から河道部に砂州が形成し、4つの滞筋をつくり魚類の横断方向の移動を分断。砂州には、樹木が繁茂し始めている。

水叩き、護床工は流速が0.5～1m/s程度と稚アユが滞留しやすい環境となっている。

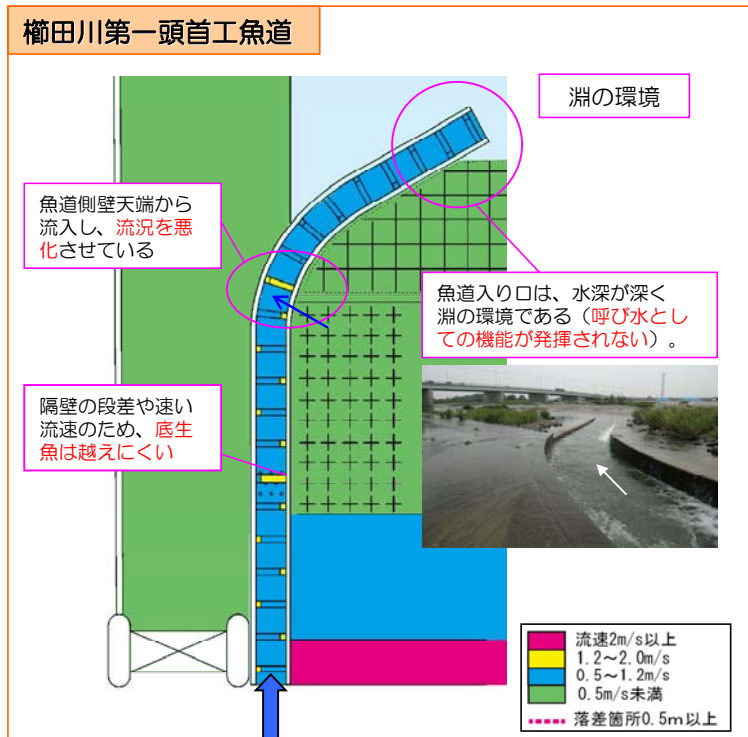
魚道隔壁上の流速は、稚アユの突進速度1.2m/sを超え、剥離流が生じている。上下流の流れが連続していないため、ジャンプしないと遡上できない（遡上力の弱い底生魚は困難）。

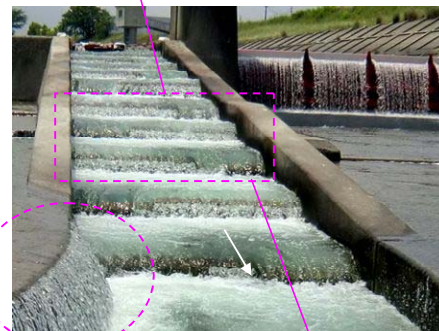
側壁からの流入により魚道流量が増加し、流速が速くなっており、魚類の遡上に影響がある。

切り欠きで剥離流は生じていないが、流速が速い。

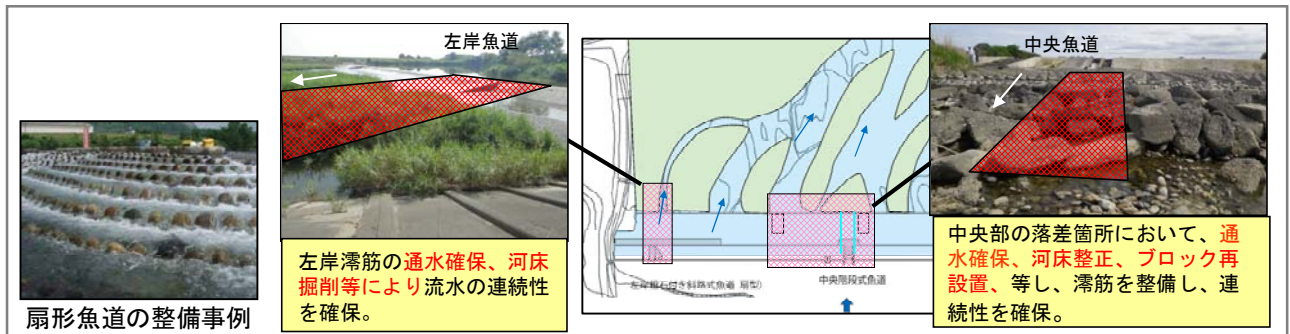
図-5.1 縦断的連続性の再生イメージ

櫛田第一頭首工	<ul style="list-style-type: none"> <li>・遡上経路となる滞筋を安定させるため、堰や魚道の構造改善を行い、通水を確保した上で、河床や護床工の改良を行う。</li> <li>・平常時の流れを左岸側に誘導するため、護床工下流に副堰(又はバツルピア)を設置する。</li> <li>・魚道の呼び水効果を高めるため、現魚道に隣接して呼び水水路を設置する。</li> </ul>	<ul style="list-style-type: none"> <li>・魚道流量調節機能、隔壁の流況改善、プール内流況改善のため、魚道内の構造改善(隔壁・プール等)を行う。</li> <li>・底生魚の遡上に配慮し、底部への敷石・置き石を行う。</li> <li>・魚道下流側の側壁を嵩上げて魚道への流入を防止する。</li> <li>・右岸側を遡上する魚類に対して、右岸高水敷に魚道を新設する。</li> </ul>
櫛田可動堰	<ul style="list-style-type: none"> <li>・右岸魚道入り口部にワンドを整備し、用水放流水も含めた集魚場所、避難場所を提供する。</li> <li>・右岸土砂吐き部に遡上用の護床ブロックなどを設置して遡上機能を改善し、既設右岸魚道上流側に繋げる。</li> </ul>	<ul style="list-style-type: none"> <li>・出口部に隔壁を1箇所追加(角落とし)設置し、出口暗渠部の流速低減と落差の解消を図る。</li> <li>・隔壁の流況改善、プール内流況改善のため、魚道内の構造改善を行う。</li> <li>・底生魚の遡上に配慮し、底部への敷石・置き石を行う。</li> <li>・魚道下流側の側壁を嵩上げて魚道への流入を防止する。</li> <li>・河床洗掘により魚道入り口の落差が大きくなっており、魚道の縦断形状を修正して、魚道入り口を河床に擦りつける。</li> <li>・下流方向にも魚道入り口を設ける。</li> <li>・左岸側滞筋を遡上してきた魚類に対応するため、左岸に魚道を新設する。</li> </ul>

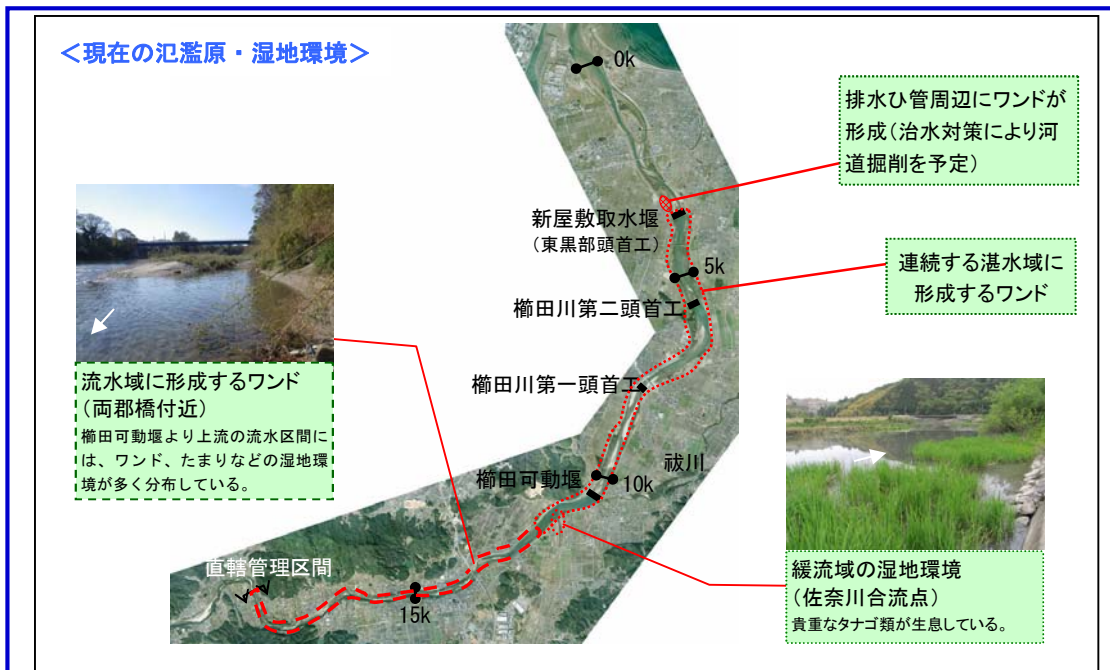
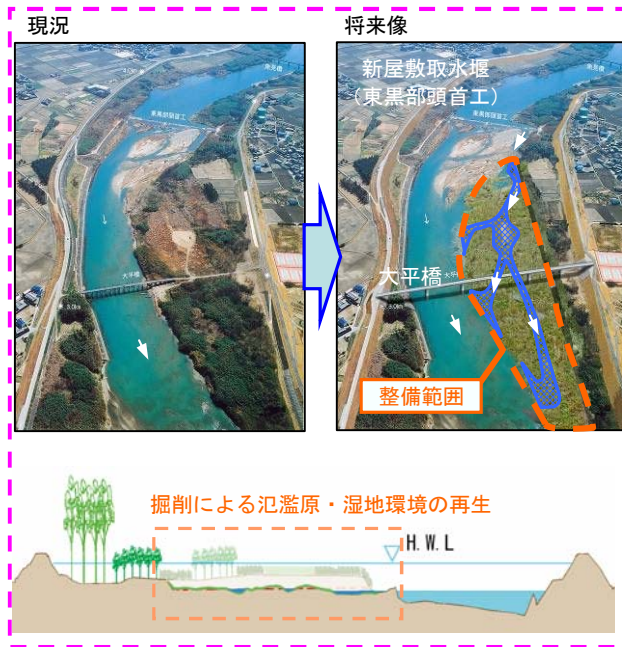
図-5.2 湿地環境の再生イメージ

大平橋付近において、タナゴ等の魚類が生息できる氾濫原・湿地環境を再生する。当該箇所は、治水対策として河道掘削を予定している区間であり、これに合わせて実施する。

大平橋付近の河道掘削と合わせて氾濫原・湿地環境を再生する。
