## 櫛田川自然再生計画書（原案）

平成24年9月

国土交通省 中部地方整備局 三重河川国道事務所

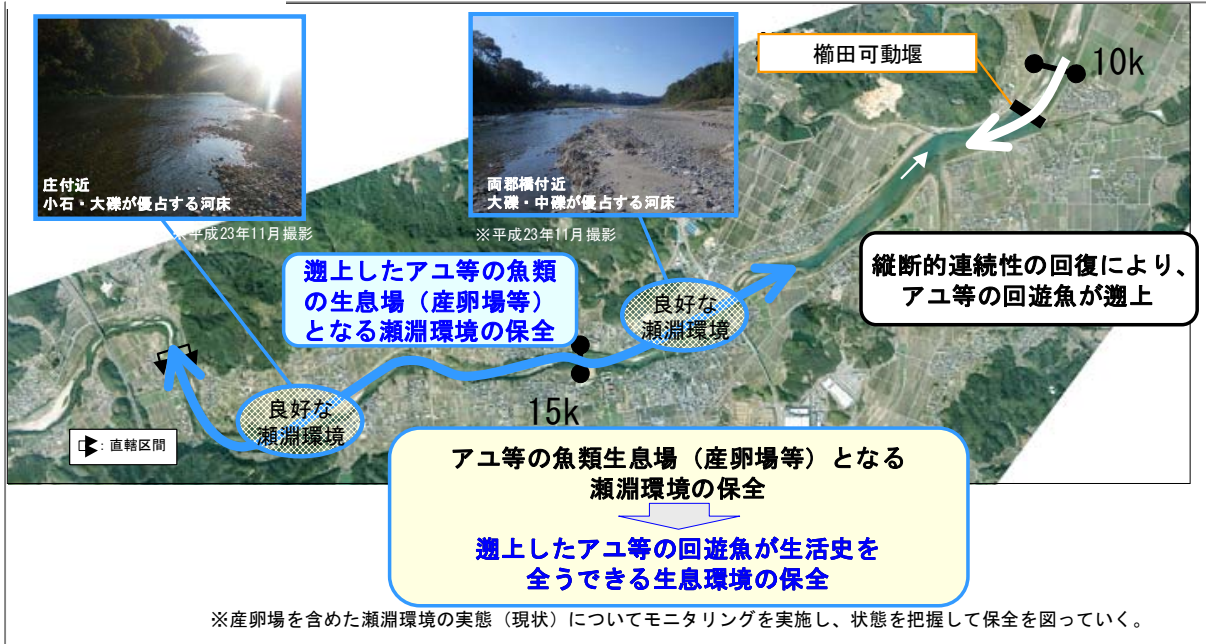
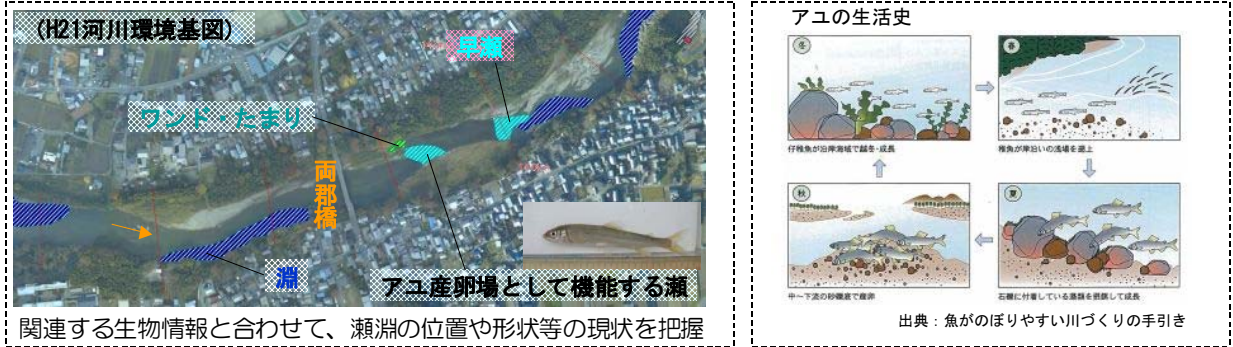
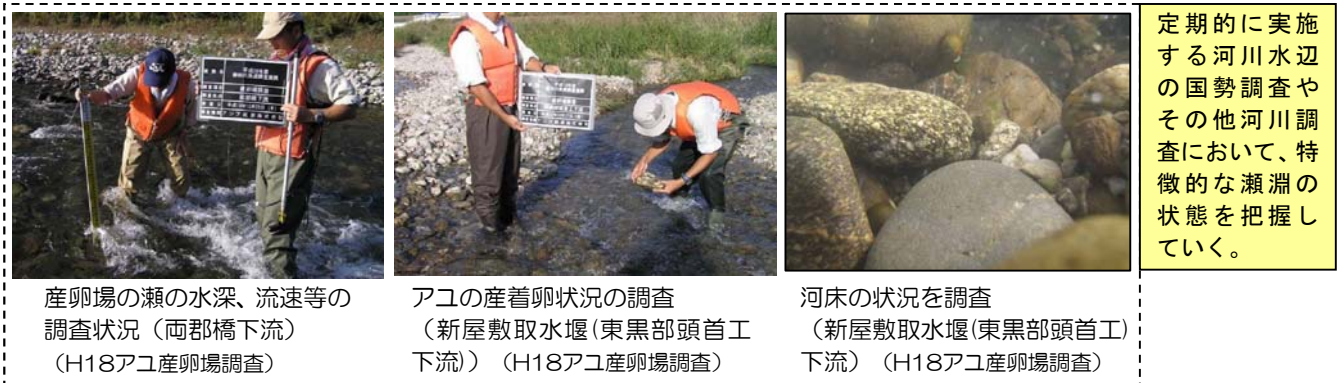
図-5.4 瀬の河床環境の保全イメージ

榎田可動堰より上流の流水域に形成している瀬淵環境について、モニタリングによる監視を行う。モニタリング結果からアユ等の生息場・産卵場となる瀬の面積の減少や河床材料の変化が継続的に確認され、それに伴う機能低下が生じた場合には、瀬の再生などの必要な対策を実施する。

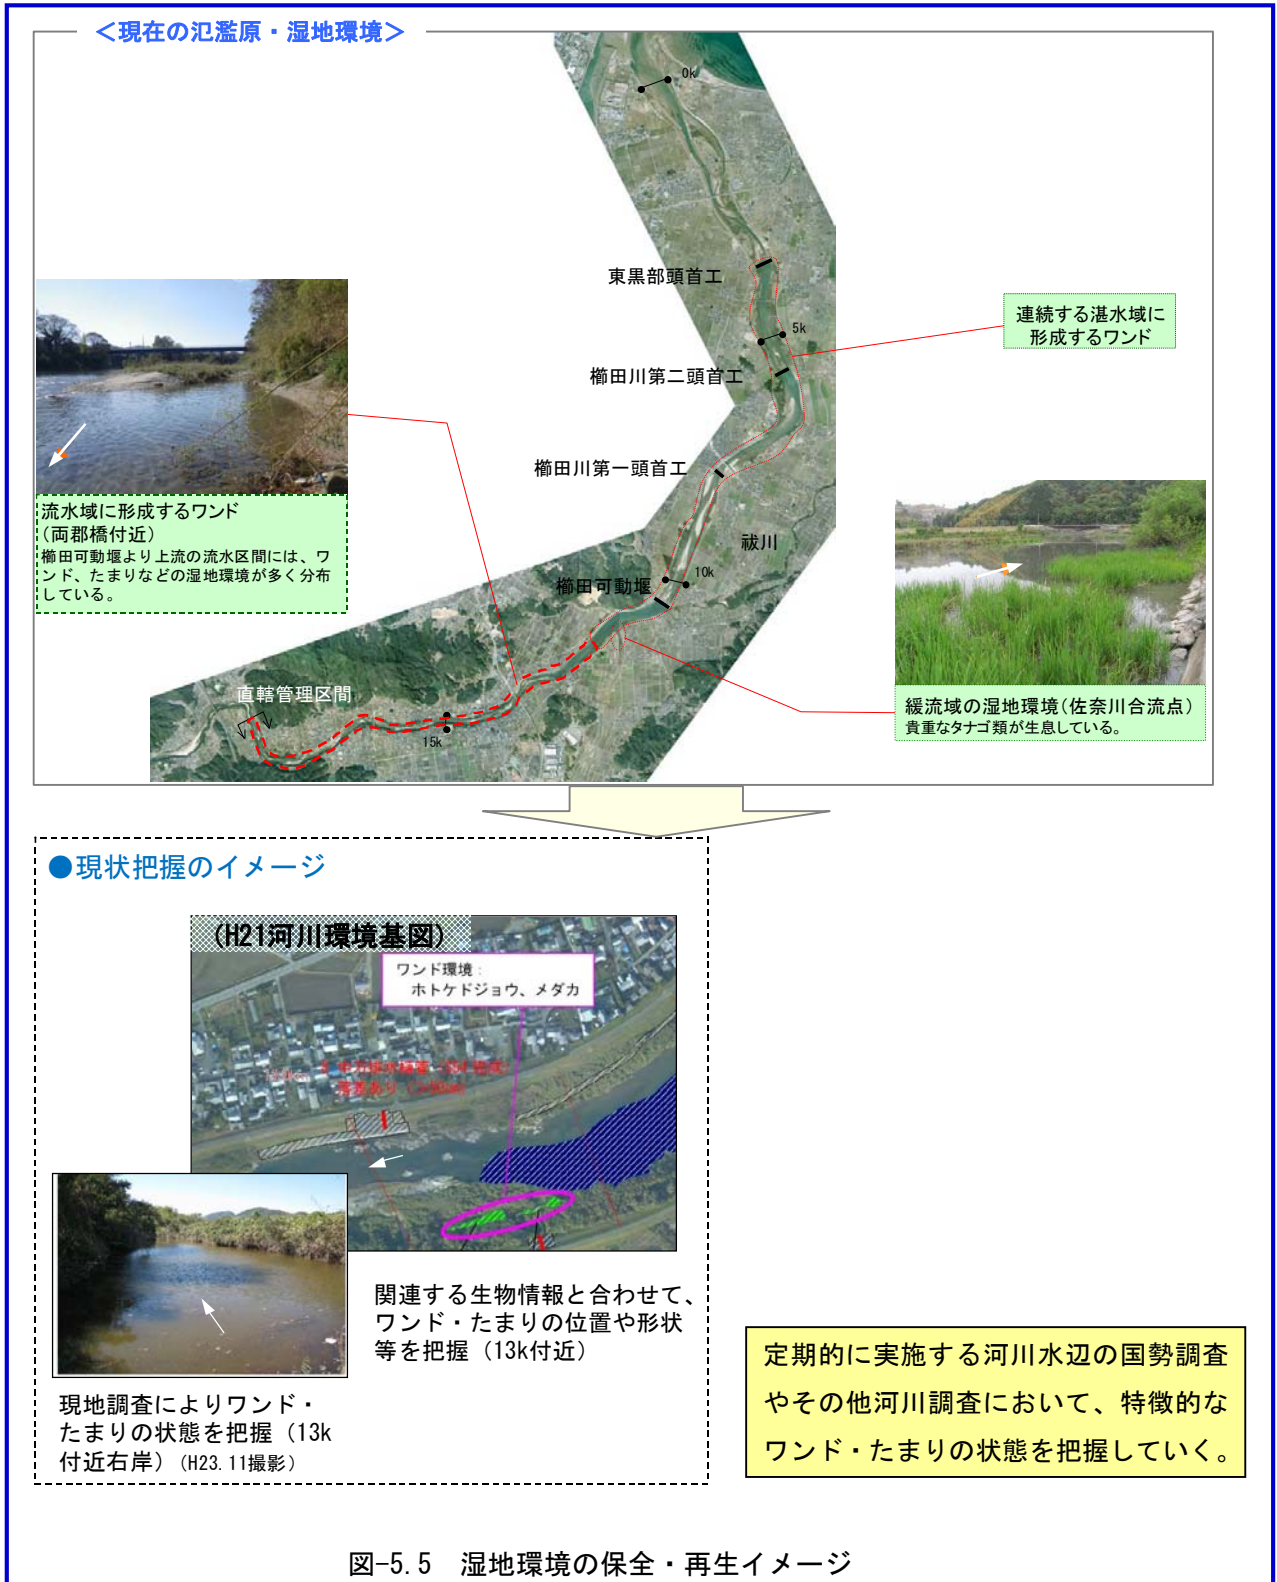
図-5.5 湿地環境の保全・再生イメージ

榊田川河道内に点在する氾濫原・湿地環境についてモニタリングによる監視を行う。また、定期的実施する河川水辺の国勢調査やその他河川調査により、特徴的なワンド・たまりの状態を把握する。モニタリング結果からワンド・たまりの数の減少や底質の悪化等が継続的に確認され、それに伴う機能低下が生じた場合には、ワンド・たまりの河床改善などの必要な対策を実施する。
