## 櫛田川自然再生計画書（原案）

平成 25 年 3 月

国土交通省 中部地方整備局 三重河川国道事務所

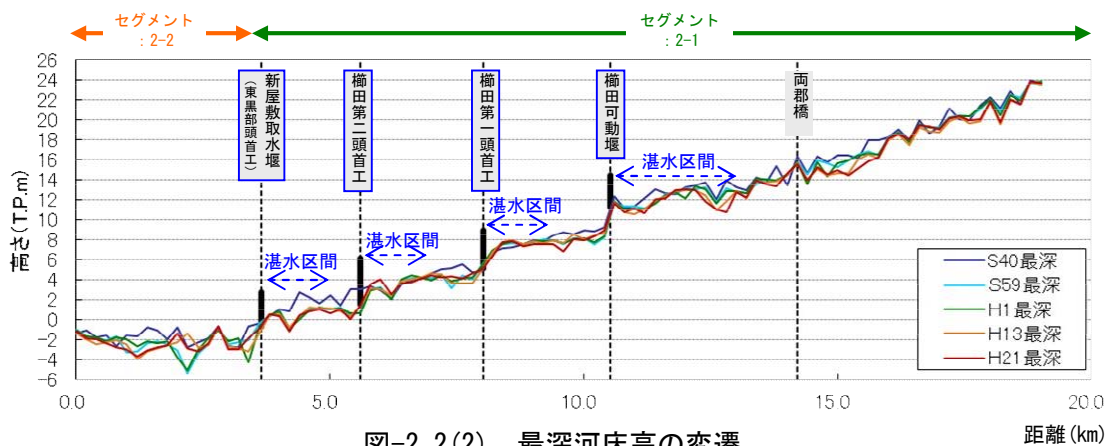
図-2.2(2) 最深河床高の変遷

櫛田川の河床高の変遷をみると、平均河床高は昭和40年～59年にかけて全体的に低下し、その後は概ね安定傾向にある。最深河床は、平均河床と比較して変化が大きい。

平均河床高が比較的安定している昭和59年以降についてみると、13kより上流では、一部の区間で平均河床は堆積傾向であるが、最深河床は低下傾向を示している。これは、岩盤が露出し、流水幅が狭くなった区間であり、最深部で深掘れが生じたものと想定される。

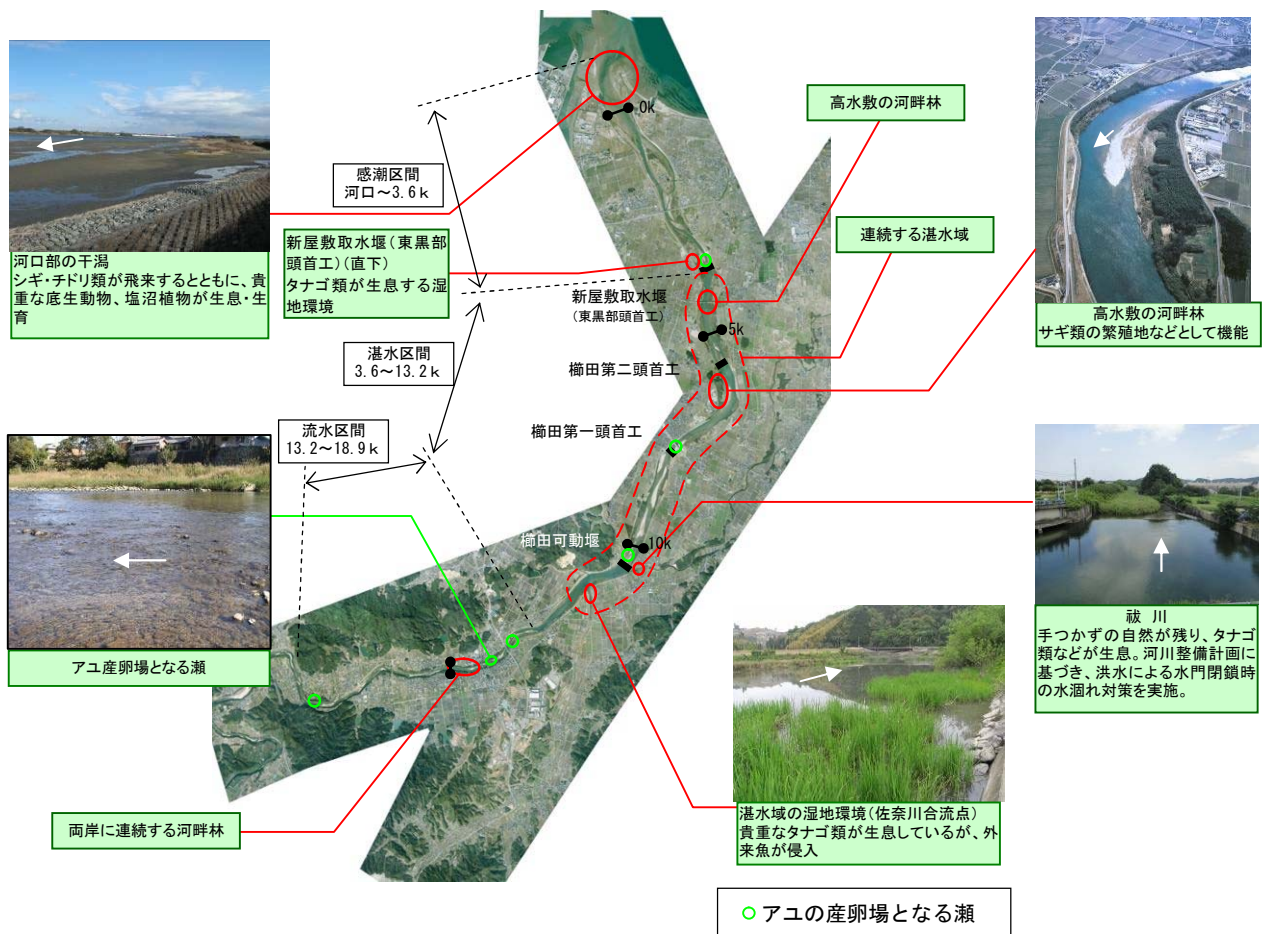
図-2.13 櫛田川における特徴的な河川環境を有する区間

感潮区間である河口～新屋敷取水堰（東黒部頭首工）（0～3.6k）には、環境省の「日本の重要湿地 500」に選定された河口干潟があり、シギ・チドリ類の渡りの中継地、シロチドリの繁殖地、貝類・カニ類等の底生生物の生息地となっている。また、新屋敷取水堰（東黒部頭首工）の直下には、アユの産卵場となる瀬や、タナゴ類が生息する湿地が存在する等、多様な生物の生息・生育場となっている。

湛水区間である新屋敷取水堰（東黒部頭首工）から 13.2k では、4つの堰・頭首工の湛水域が連続しており、コイやフナ、メダカなどの魚類が生息している。高水敷には、竹林、ムクノキ・エノキ、ジャヤナギ等からなる河畔林が発達し、カワウ・サギ類の集団営巣地、集団ねぐらとして利用されている。櫛田可動堰直下、櫛田第一頭首工直下に分布する瀬は、アユの産卵場として利用されている。

13.2k～18.9k 間は流水区間であり、両岸に河畔林が連続し野鳥の飛来地となっている他、瀬淵が発達しており、アユの産卵場となる瀬が確認されている。

佐奈川合流点付近では、緩流域の湿地環境が形成されており、クロモ群落、ヒシ群落、ウキヤガラ・マコモ群落、ヒメガマ群落等の湿地性の植生や、ヤリタナゴ、イチモンジタナゴ、カネヒラといったタナゴ類、イシガイ類などの二枚貝類が生育・生息している。

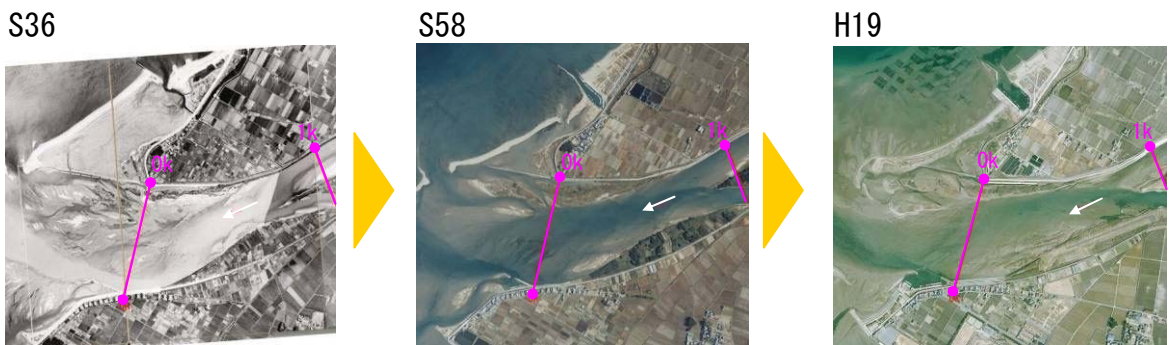
図-2.16 干潟の変遷

河口部の干潟の面積は、砂利採取等による掘削が行われた昭和40年～平成13年頃にかけて減少傾向にあるが、それ以降、現在までは安定している。今後、砂利採取等の干潟に及ぼす大きな影響は想定されないことから、干潟環境は維持されると考えられる。

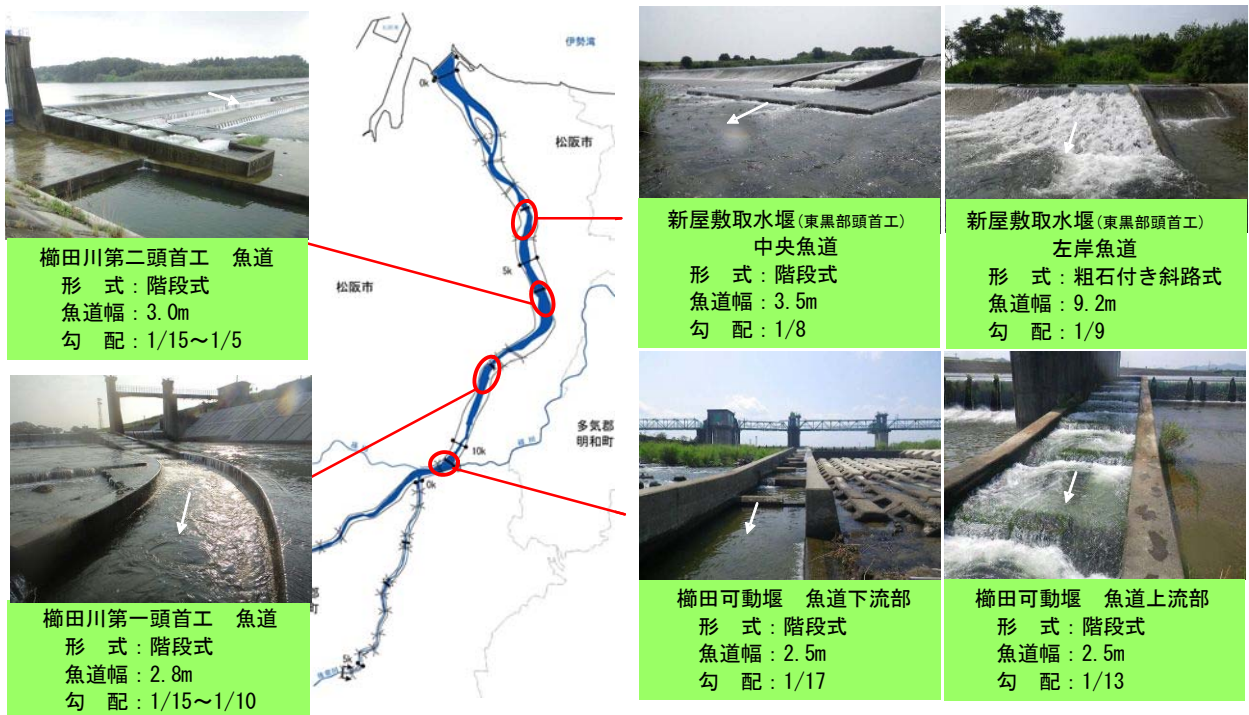
図-2.17 魚道位置図

榊田川には4つの堰が連続し、堰の上流には湛水域が広がっている。これらの湛水域には、コイやフナ、メダカなどの魚類が生息している。また、4つの堰には魚道が設置され、改良等も行われているが、遡上機能が十分でない魚道も見られる。

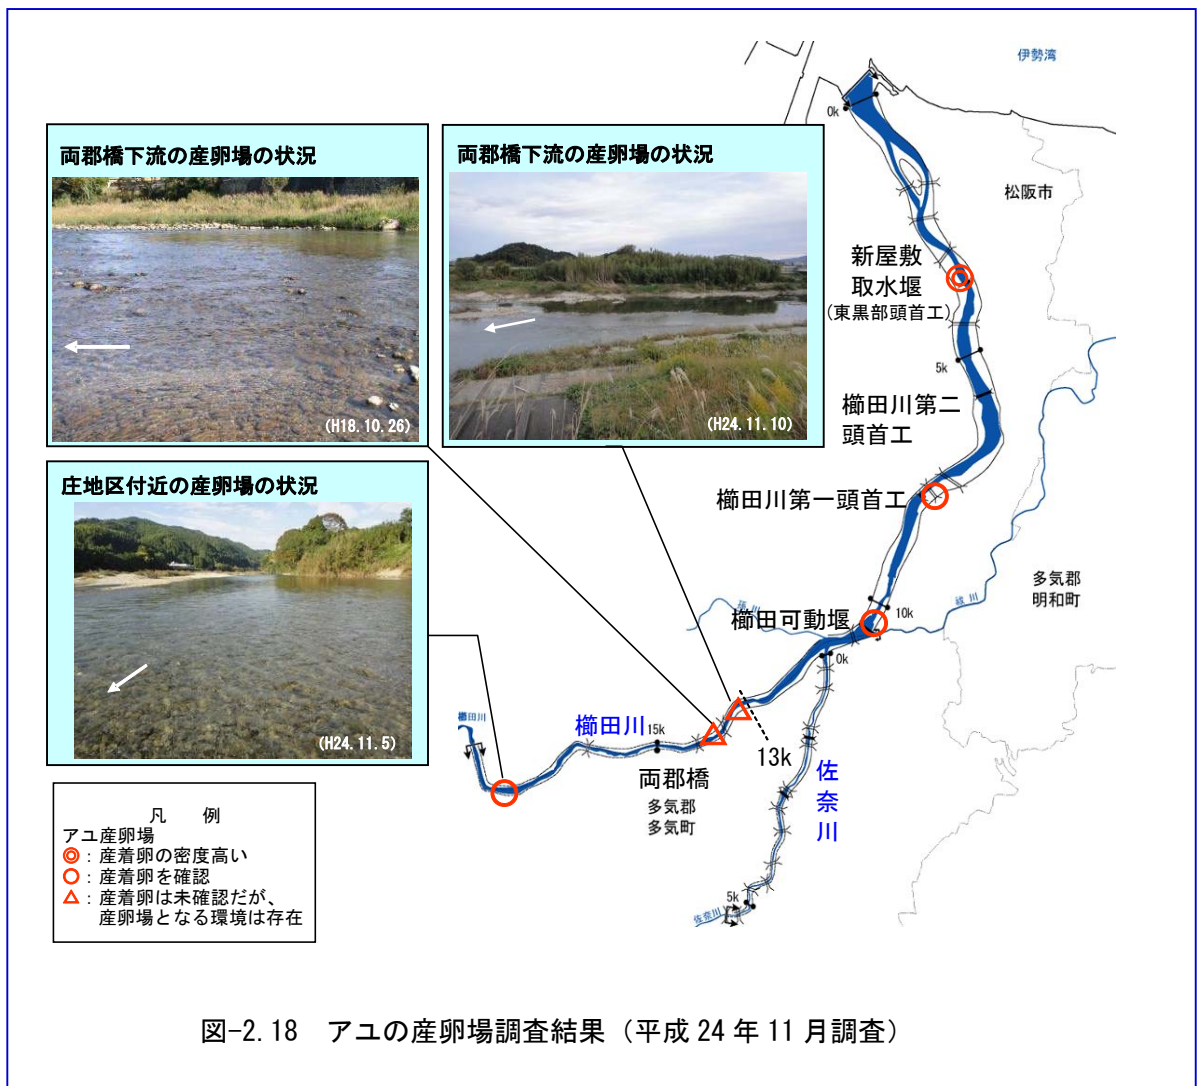
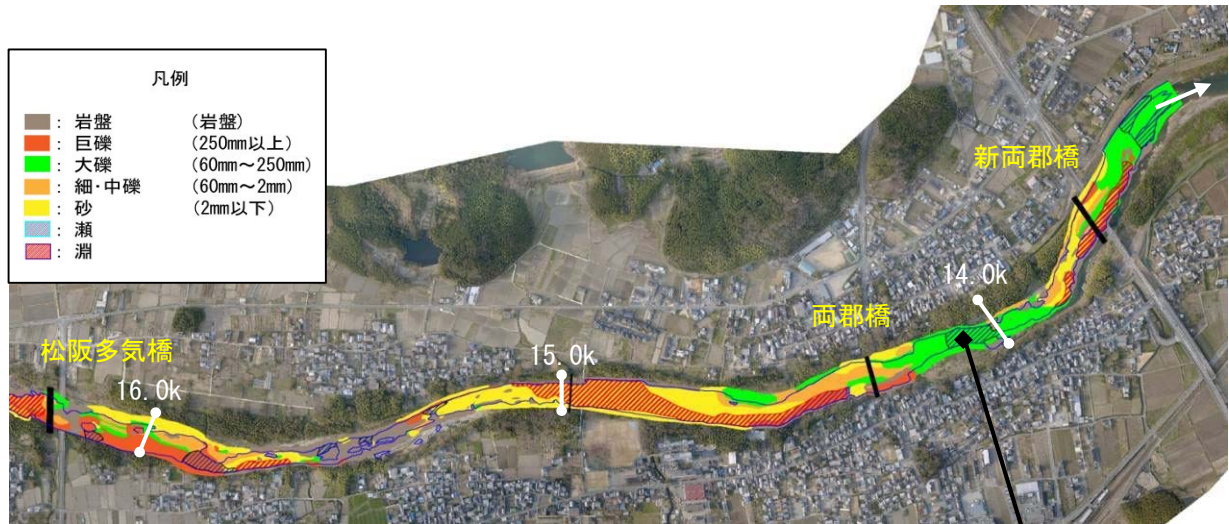
図-2.19 新両郡橋～松阪多気橋付近の河床材料分布図 (H24 現地調査結果による)

両郡橋付近より上流の流水区間には、過去の砂利採取等による河床低下の結果、河床に岩盤が露出している区間も一部見られるが、アユの生息場・産卵場となる瀬が両郡橋付近や、18~19k 付近に比較的多く分布している。

両郡橋付近の瀬についてみると、河床材料は主に大礫であるが、アユの産卵環境に適した細・中礫の河床も分布している。また、アユの餌となる付着藻類については藍藻類が 80%以上を占めており、アユの餌資源として良質な環境となっている。

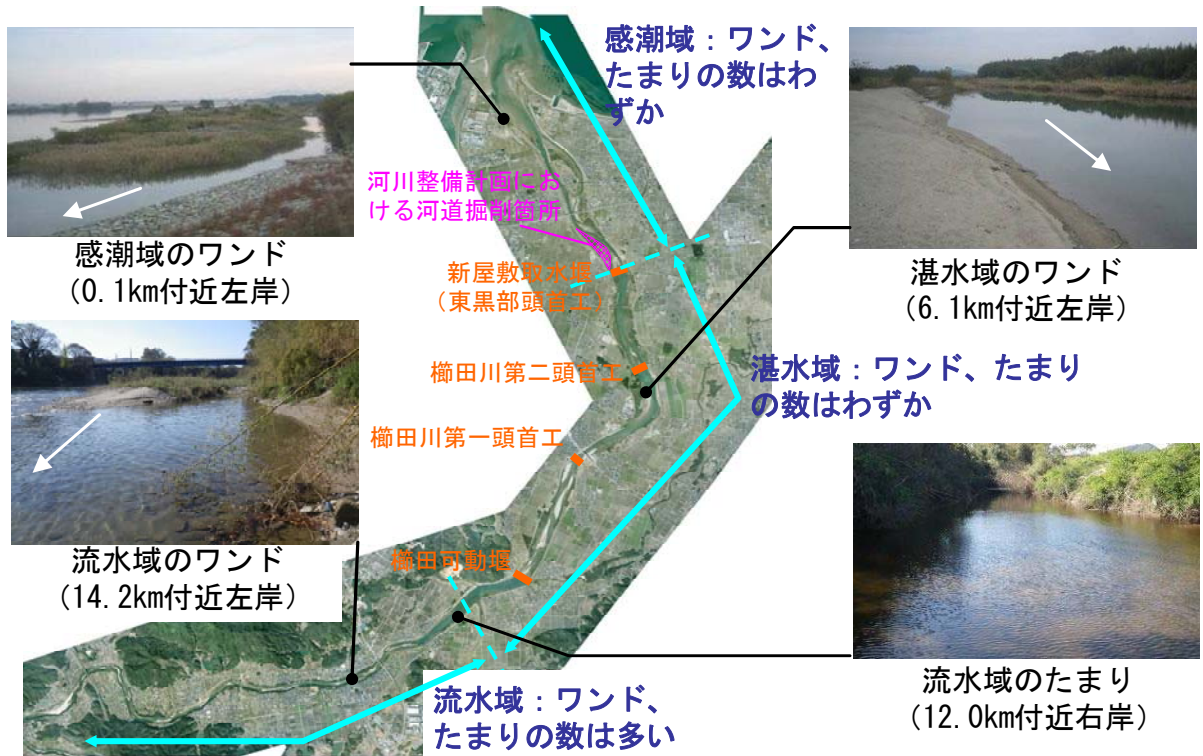
37 図-2.21 直轄区間におけるワンド・たまりの分布状況

2 櫛田可動堰上流の流水域ではワンド・たまりの数が多く、多様な湿地環境を形成している。  
 3 一方、湛水域間や感潮区間ではワンド・たまりの数は少ない。

4 ワンド・たまりといった湿地環境では、タナゴ類が確認されており、湿地環境に依存する  
 5 生物の生息・生育場として、重要な場となっている。

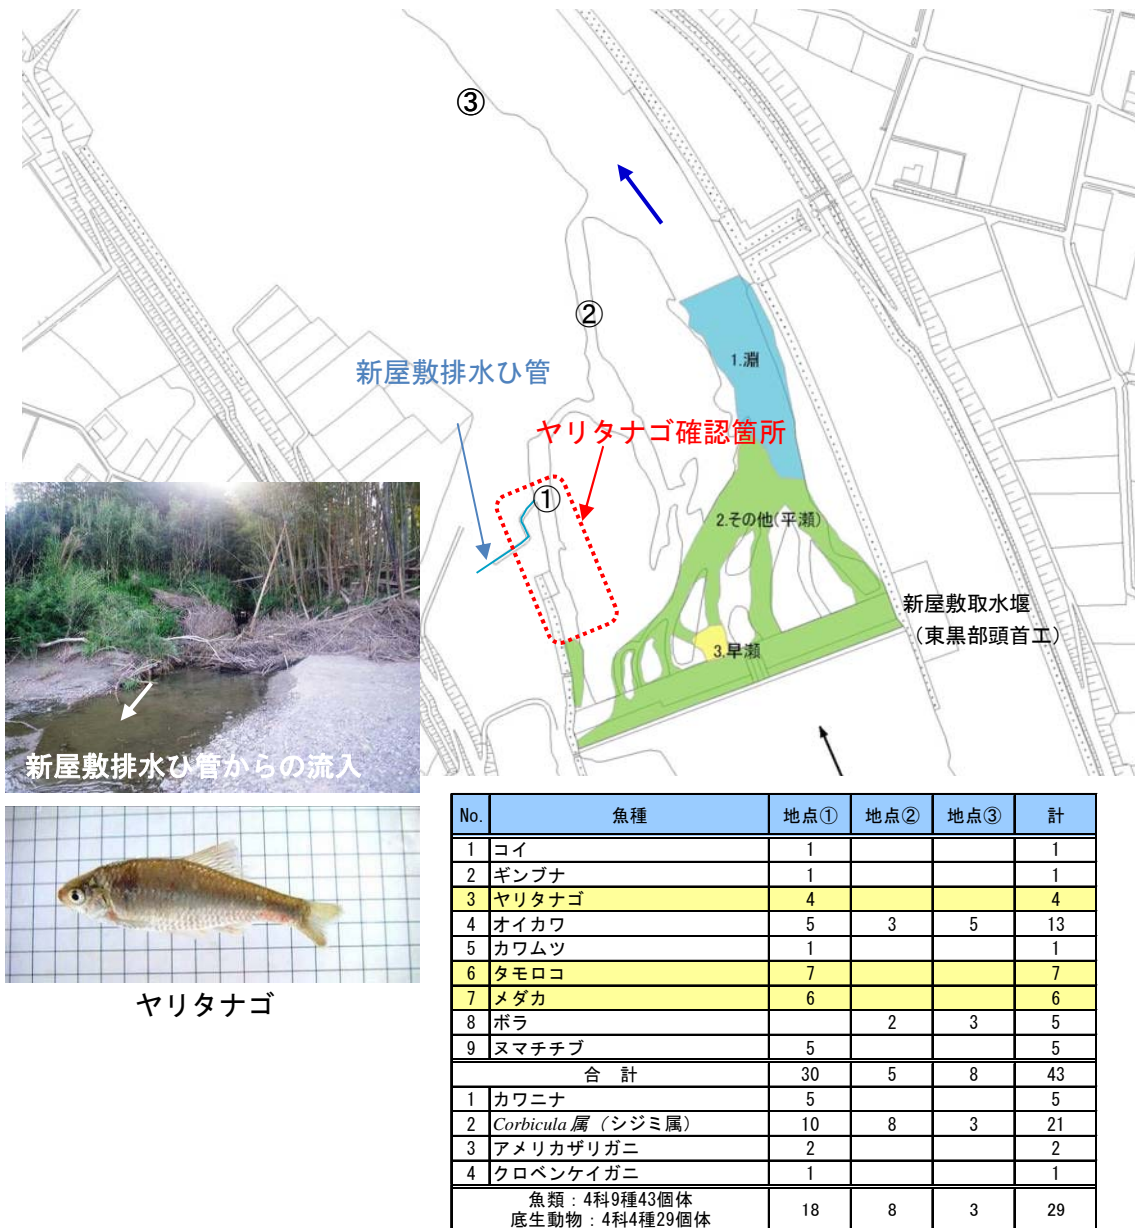
図-2.22 新屋敷取水堰下流におけるタナゴ類の生息環境  
(H24 現地調査結果による)

1 感潮域上流端の新屋敷取水堰下流には、排水水路の流入部において、ヤリタナゴが生息す  
 2 る湿地環境が形成されている。

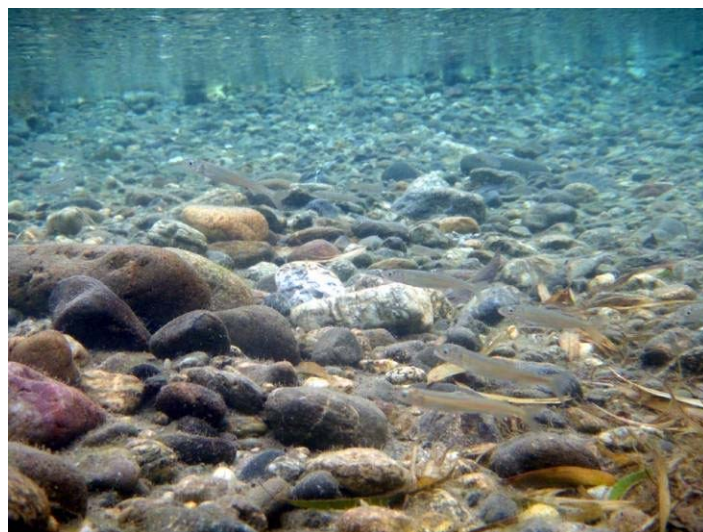
図-3.2 滞留している魚類の状況 (新屋敷取水堰下流: H24. 5. 23 撮影)

櫛田川の4つの堰・頭首工には魚道が設置されているが、堰・頭首工下流の砂州の形成や呼び水機能の不足により、魚類が魚道入り口を見つけにくい箇所が見られる。また、魚道入口の落差の存在や魚道内での剥離流の発生などにより、魚道機能が不十分な箇所が見られる。このため、堰下流では回遊魚が魚道を遡上できず滞留している。

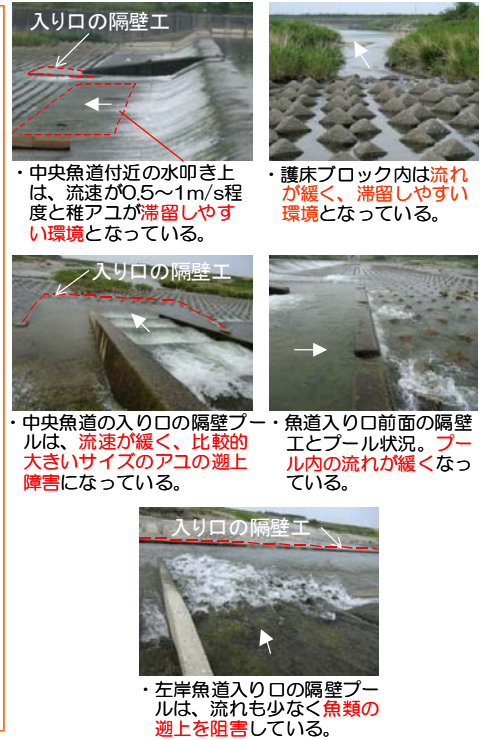
36 図-3.3 (1) 堰・頭首工の魚道及び河道状況の課題 (新屋敷取水堰 (東黒部頭首工))

対象	河道部	魚道部
新屋敷取水堰 (東黒部頭首工) (中央)	<ul style="list-style-type: none"> <li>・砂州が堆積しやすく、遡上経路が閉塞しやすい。</li> <li>・護床ブロックと河床の間に落差が形成されている。</li> <li>・護床ブロック内は流れがあまり無く、滞留しやすい。</li> <li>・水叩きと魚道からの流速の差が無く、水叩きに遡上し滞留しやすい。(呼び水機能が無い)</li> </ul>	<ul style="list-style-type: none"> <li>・魚道隔壁上の流速は稚アユの突進速度 1.2m/s 以上を超え、剥離流の発生とプール内の乱流状態となる構造</li> <li>・魚道出口部にH鋼やブロック設置による流量調節、落差対策が図られているが、プール水深が浅いため流況が厳しくなる構造</li> <li>・隔壁の段差や速い流速を底生魚が越えにくい構造</li> </ul>
新屋敷取水堰 (東黒部頭首工) (左岸)	<ul style="list-style-type: none"> <li>・水叩きと魚道からの流速の差が無く、水叩きに遡上し滞留しやすい。(呼び水機能が無い)</li> <li>・入口プールの緩流部と隔壁は、比較的大きいサイズのアユの遡上の障害になる。</li> </ul>	<ul style="list-style-type: none"> <li>・斜路上流速は、魚道流量の調整が無いため、稚アユの突進速度 1.2m/s を超え、休み場が無い構造。</li> <li>・河川流況変化に対応できる恒久施設がない構造</li> </ul>
櫛田第二頭首工	<ul style="list-style-type: none"> <li>・水叩き直下は、水深が深く落差も大きく、魚類が滞留しやすい。</li> <li>・魚道入口が水叩きより下流に突出しているため、水叩き直下に滞留した魚類は魚道入り口を見つけにくい(迷入により滞留)。</li> </ul>	<ul style="list-style-type: none"> <li>・魚道隔壁上の流速は稚アユの突進速度 1.2m/s 以上を超え、剥離流の発生、プール内の乱流状態で休息場が無い構造</li> <li>・魚道折返部の隔壁間落差が0.6m程度と大きくなる構造</li> <li>・下流延伸区間は、頭首工からの越流水が魚道内に流入し、流速が速くなる構造</li> <li>・隔壁の段差や速い流速を底生魚が越えにくい構造</li> </ul>

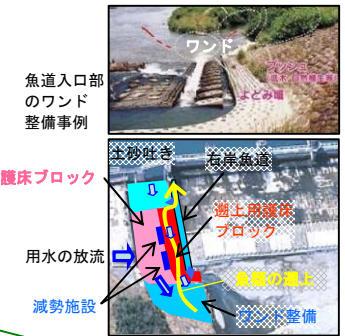
・右岸魚道入り口部にワンドを整備し、用水放流水の呼び水としての効果も考慮した集魚場所、避難場所を整備。

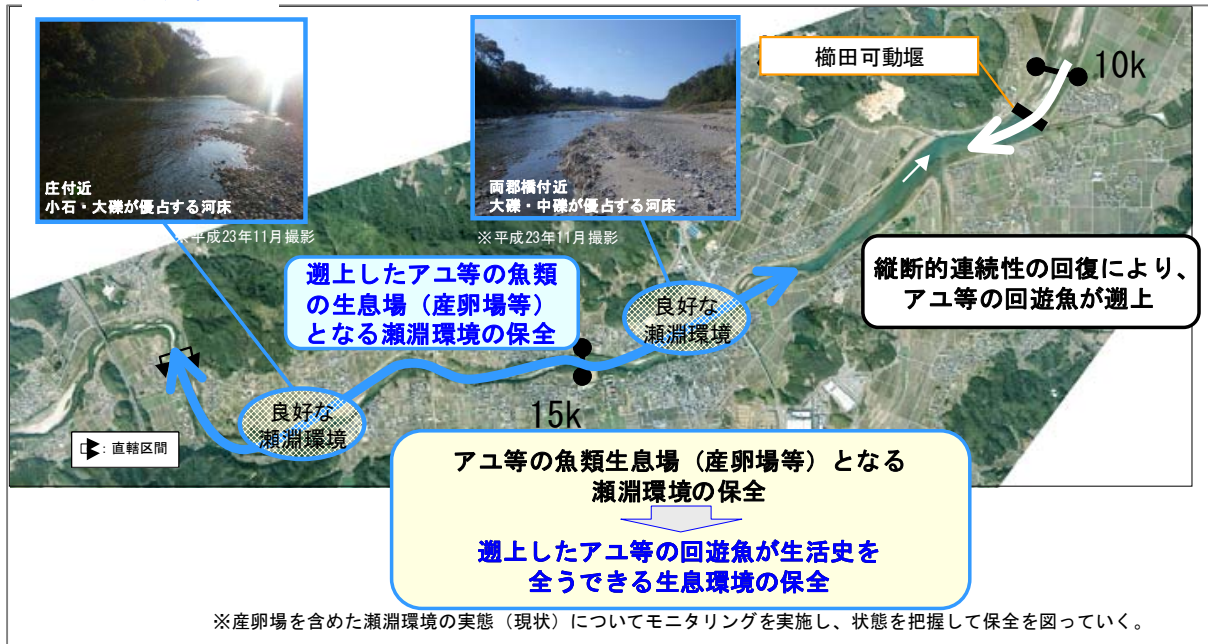
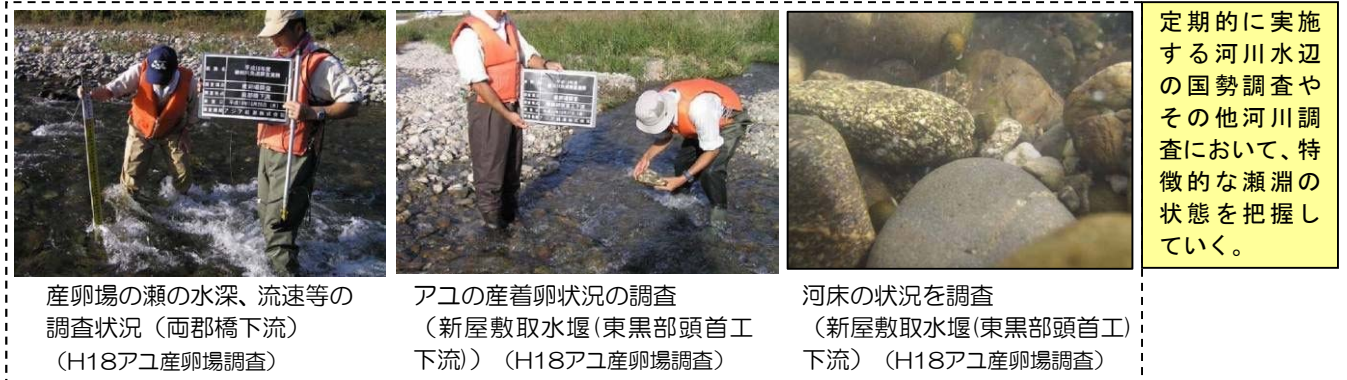
図-5.7 瀬の河床環境の保全イメージ

櫛田可動堰より上流の流水域に形成している瀬淵環境について、モニタリングによる監視を行う。モニタリング結果からアユ等の生息場・産卵場となる瀬の面積の減少や河床材料の変化が継続的に確認され、それに伴う機能低下が生じた場合には、瀬の再生などの必要な対策を実施する。

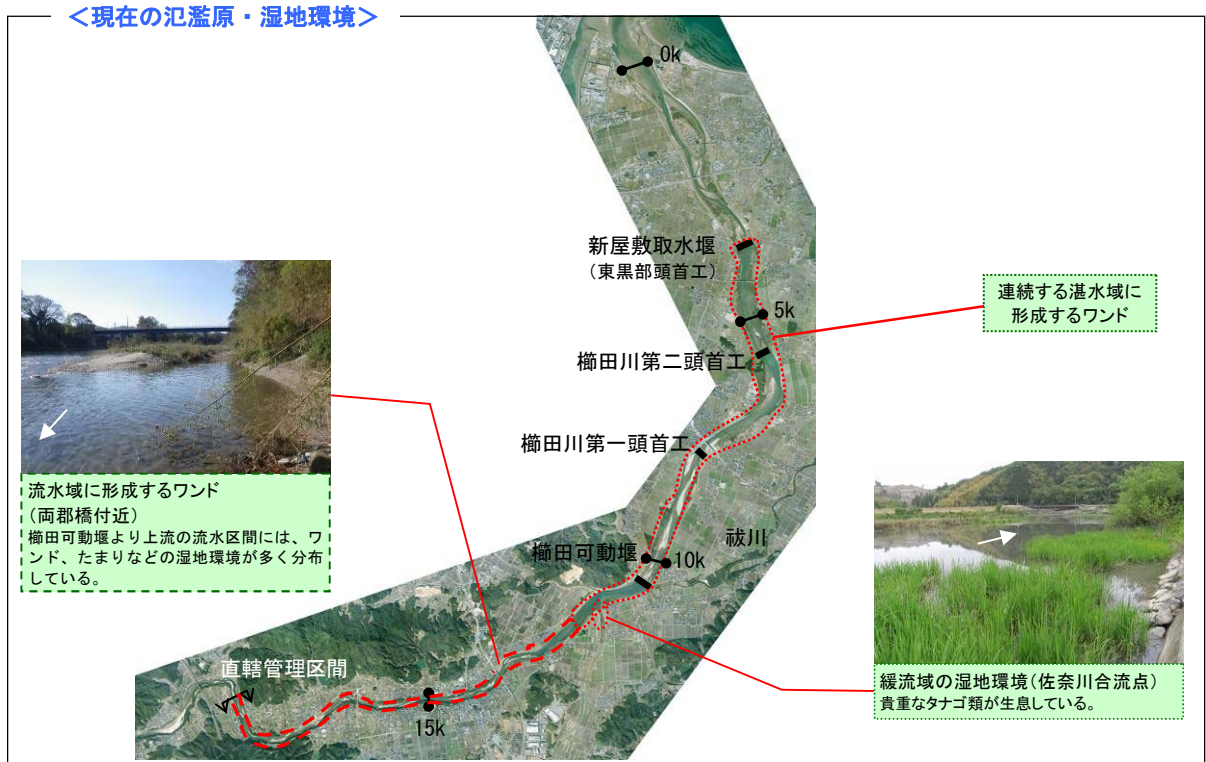
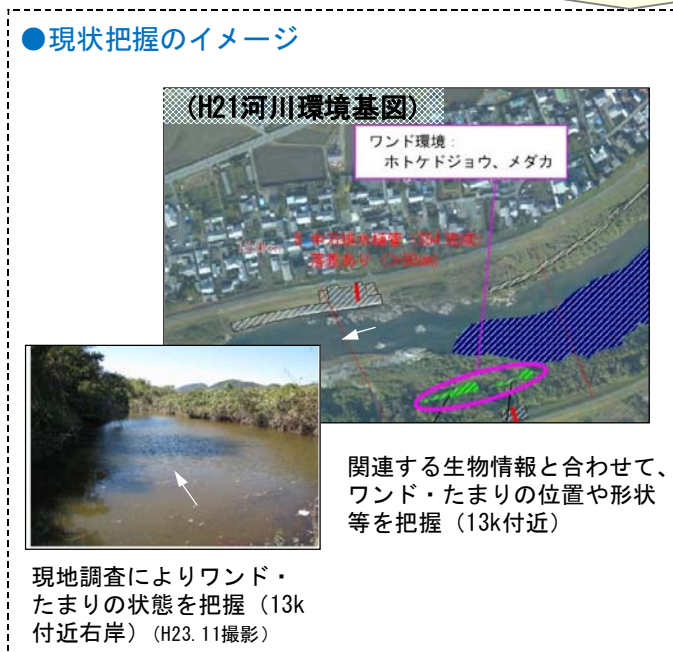
図-5.8 湿地環境の保全・再生イメージ

榊田川河道内に点在する氾濫原・湿地環境についてモニタリングによる監視を行う。また、定期的に実施する河川水辺の国勢調査やその他河川調査により、特徴的なワンド・たまりの状態を把握する。モニタリング結果からワンド・たまりの数の減少や底質の悪化等が継続的に確認され、それに伴う機能低下が生じた場合には、ワンド・たまりの河床改善などの必要な対策を実施する。

定期的 to 実施する河川水辺の国勢調査やその他河川調査において、特徴的なワンド・たまりの状態を把握していく。

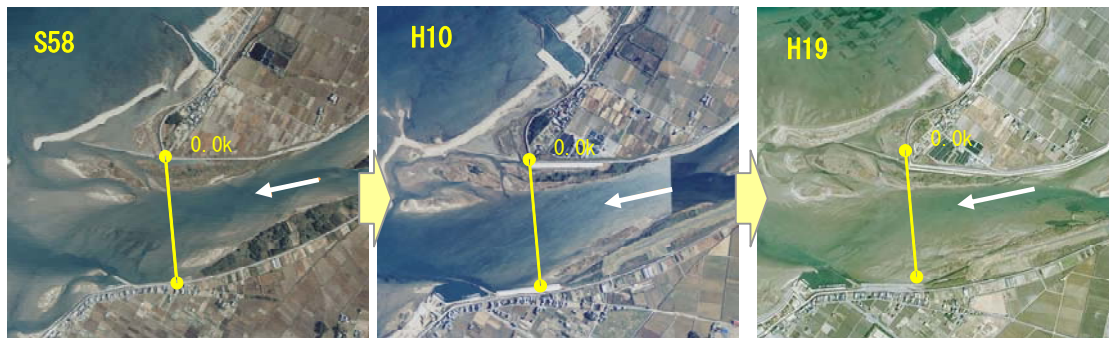
図-5.9 河口干潟の保全イメージ

- ・ 経年的な干潟の環境をモニタリングしていく。
- ・ 定期的を実施する河川水辺の国勢調査やその他河川調査において、河口干潟の状態を把握していく。
