## 【地域連携の取り組みについて】

地域連携専門部会  
事務局

# 1. H29~H30の地域連携の取り組みについて

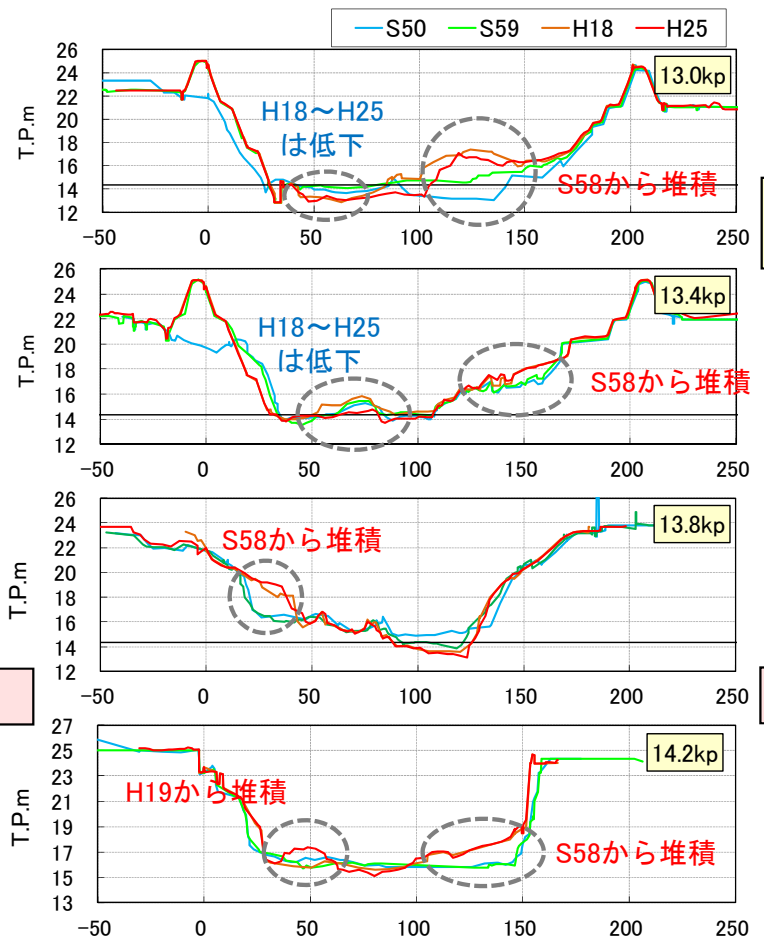
●櫛田川両郡周辺の河道横断形状の変化

- 13～13.4k 右岸、13.8k 左岸、14.2k 右岸の砂州はS58より2～3m堆積。13.4kの中州は近年減少傾向。

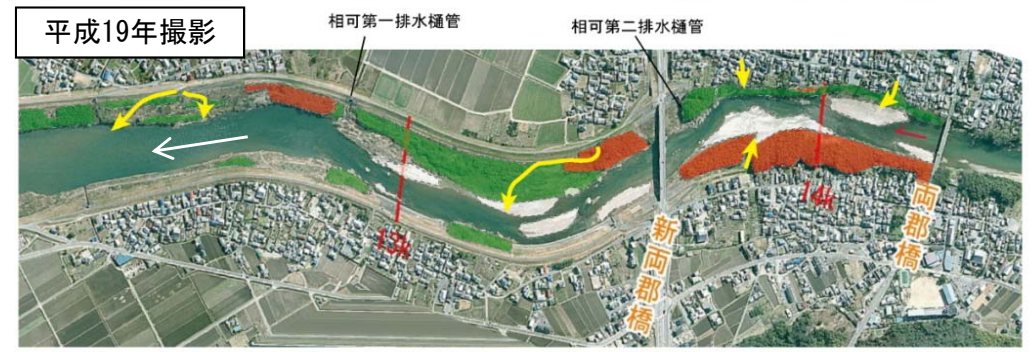
●櫛田川両郡周辺の河道内植生の変化

- 兄国～荒蒔は堤防付近の竹林や砂州の低木林が増加し礫河原は減少。新両郡橋～両郡橋は大きな変化は無い。

※H29年は櫛田可動堰減水時に撮影  
 ※赤色塗りは竹林、緑色塗りは樹林地  
 (ネザサ、メダケ、クズ等の低木林含む)

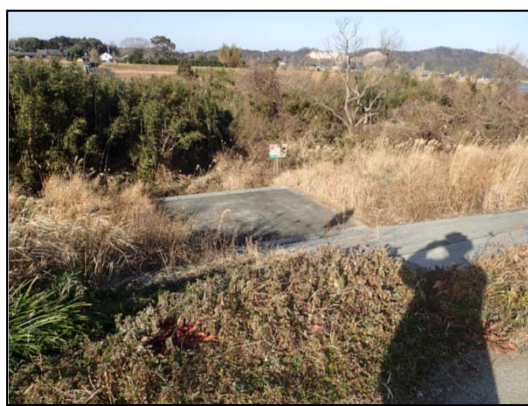
●13k 右岸の階段箇所  
 H19年2月（階段整備前） → H23年2月（階段整備後） → H29年2月

①13.0k（右岸）階段箇所の水辺の変化  
 ・水辺までの距離が長く、階段下から水辺まで植生が繁茂。通路は  
 確認できない状況。  
 ・S59からH19（階段整備前）までの間で水際部に堆積。  
 ・階段整備前・後（H19.2とH23.2）の植生状況に大きな変化は見  
 られないが、その後、水際部が侵食され河原が大幅に縮小。出水  
 の影響と考えられる。

両郡3000m³/sの洪水が発生

●13k 右岸の河原の変遷  
 水際が侵食されて石の河原が消失

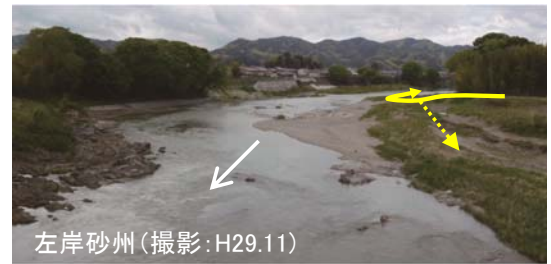
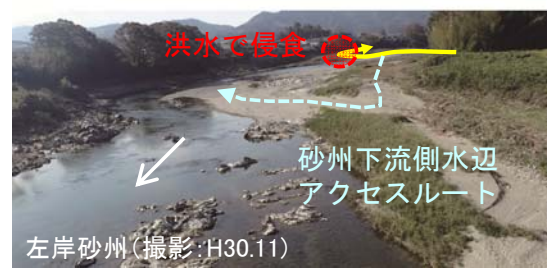
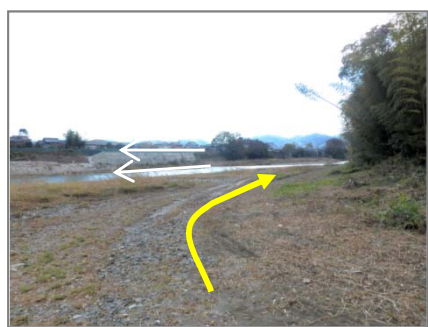
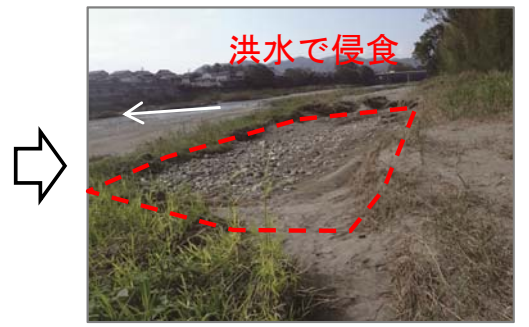
●13.8k 左岸砂州へのアクセス

②13.8k（左岸）砂州の水辺の変化  
 ・内湾側の砂州は、堤内地から水際まで車の進入が可能な緩やかな地形（アクセスルート）が形成。しかし、上流側に下がる地形（逆勾配）のため、洪水の侵食を受けやすい。  
 ・H29、H30の出水により、左岸砂州（内湾側）の侵食が進行し、水辺へのアクセスルートの一部が欠損。

<水辺アクセスルート>  
 ・洪水の影響を受けにくい砂州下流側にルートを設定した場合課題（想定）  
 ○砂州の侵食が今後進行しないか。  
 ○砂州下流側は砂地であり、現在の多様な利用に対応できるか。  
 ○多様な水辺利用ニーズに対応したアクセスルートの設定が必要。

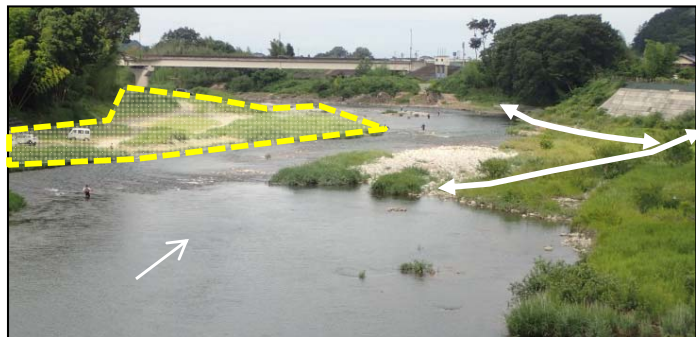
#### ●考えられる水辺アクセスルートのイメージ

- 右岸：水衝部であり既存の水辺アクセスを利用した、櫛田川の河川景観に触れられる水辺散策ルート
- 左岸：内湾側の広い砂礫河原における多様な水辺利用が可能なアクセスルート

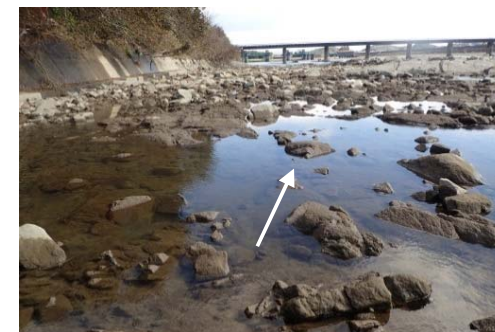
左岸の岩盤露出部のたまり (H29.12堰減水操作時)

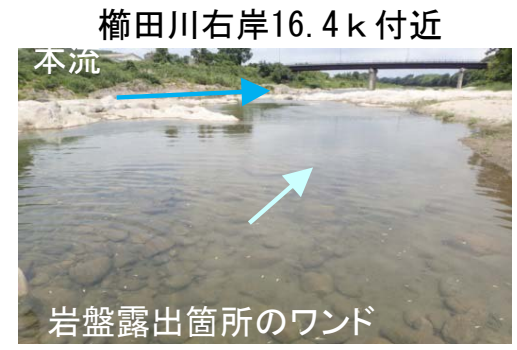
- ・平成30年度調査では、コクチバスの産卵床環境を有する場所として9箇所を確認。産卵床環境を有すると想定される場所が7箇所。（アクセスが無く未確認）
- ・安定した砂州下流に形成される比較的大きなワンドは、底質が泥・シルトで、産卵場としては適さない状況。
- ・櫛田川におけるコクチバスの産卵床環境（緩流部で砂礫底）は、河川流量変動や土砂堆積等の影響を受けやすい場所が多く、河川の状況に応じて適当な場所を利用している可能性。

**産卵床環境を有すると考えられる場所**  
 ○櫛田可動堰上流：岩盤の露出により形成されるワンドや露岩背後の緩流部  
 ○櫛田可動堰下流：護床ブロックの脇や小規模な砂州の下流に形成されるワンド。
