【地域連携専門部会報告】 外来魚対策の取り組み

令和2年月2日7日

地域連携専門部会
事務局

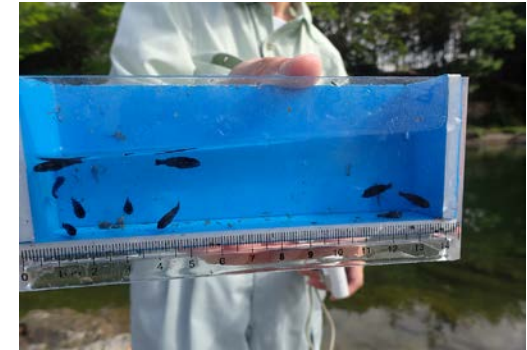
稚魚の体サイズ（全長15～18mm）

- ・コクチバスの産卵が確認された4箇所において、産卵状況調査（タモ網により稚魚の採捕、卵の採取し、個体数、サイズを計測）を実施しました。採捕した卵、稚魚は殺処分とし、産卵床は破壊しました。
- ・産卵を確認した場所は、①岩盤露出部の水際緩流部、②橋脚周り、③堰護床工の法枠内、④濬筋の岩陰の水際 でした。
- ・調査では産卵場は確認できませんでしたが、砂州周辺等の水際緩流部にはコクチバスが産卵場として利用できる環境があります。

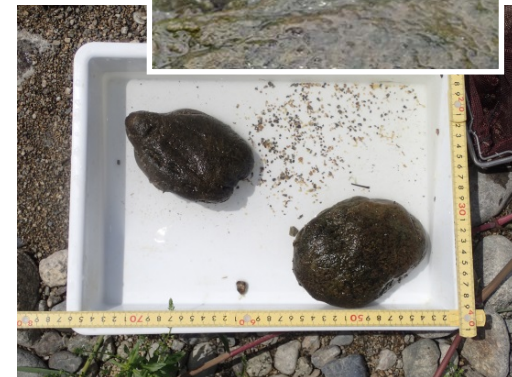
石表面の付着卵

コクチバスの付着卵
(卵は産卵床全部で600～800粒) 4

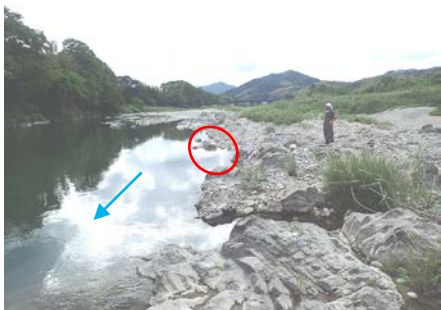
岩盤露出部の河道状況

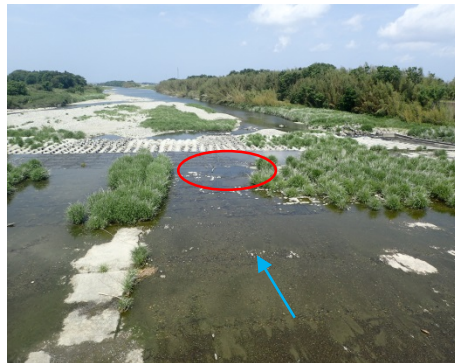
護床ブロック内の産卵場の位置

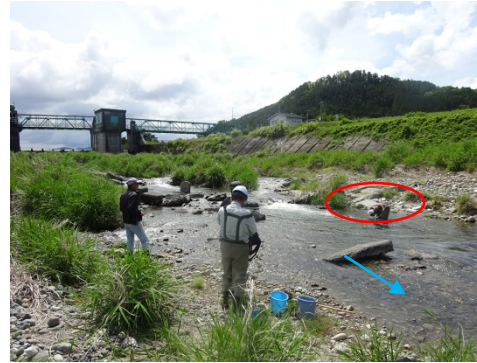
産卵を確認した濬筋（流路）の水際

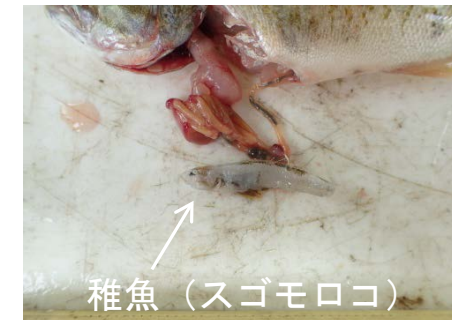
稚魚 (スゴモロコ)

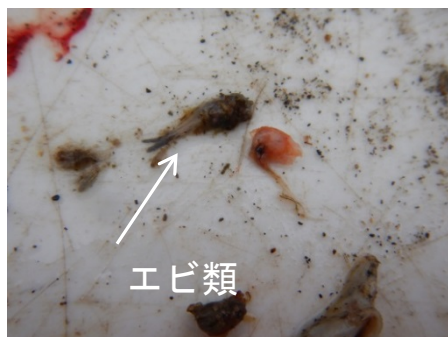
エビ類

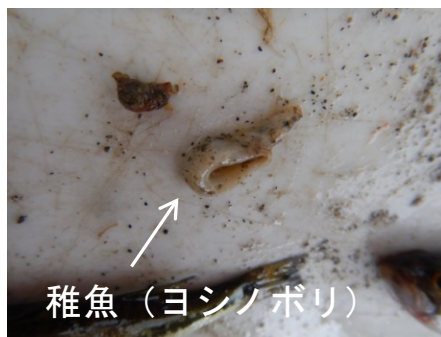
稚魚 (ヨシノボリ)

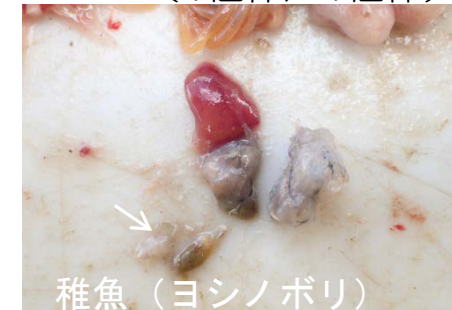
○ 両郡橋付近採捕 (オオクチバス) (1個体/1個体)

稚魚 (ヨシノボリ)
