自然再生モニタリング調査結果と課題（概要）

令和3年3月

国土交通省 中部地方整備局
三重河川国道事務所

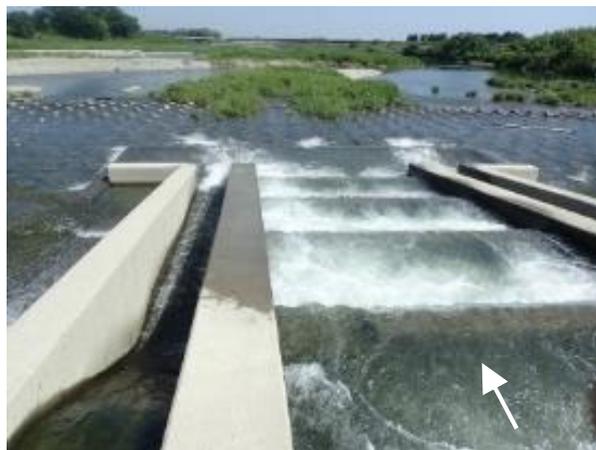
改良魚道（H29整備）：既設階段式魚道の隔壁形状を改良し、呼び水水路を両側に併設

改良：階段式魚道(呼び水水路付き)

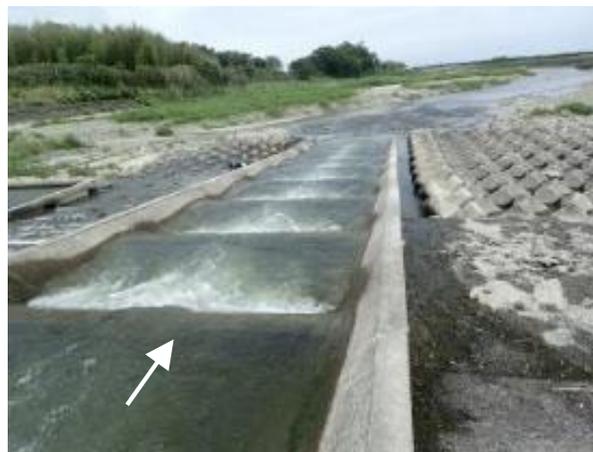
新設魚道（H28整備）：左岸粗石付き斜路式魚道を撤去し、扇形柵田式魚道、台形断面式魚道を新設

新設：台形断面式魚道

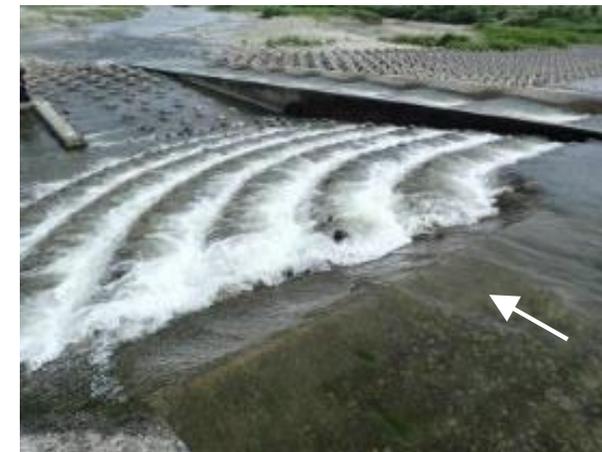
新設・扇形柵田式魚道

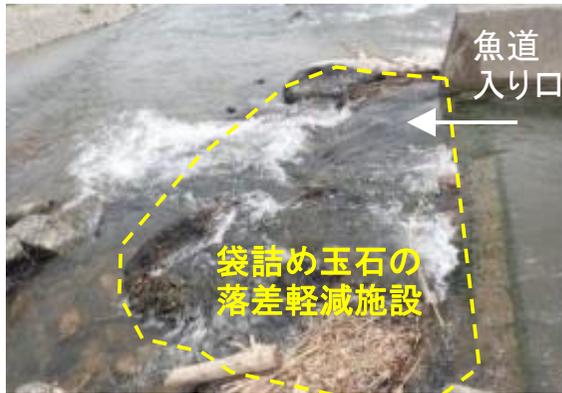
櫛田可動堰魚道の試験施工（H30設置、魚道プール内はH30出水後一部補修）

目的:魚道入り口部の高落差の軽減
内容:袋詰め玉石を魚道入り口に設置し、入り口の高落差(約80cm)を軽減。R2まで維持されている。

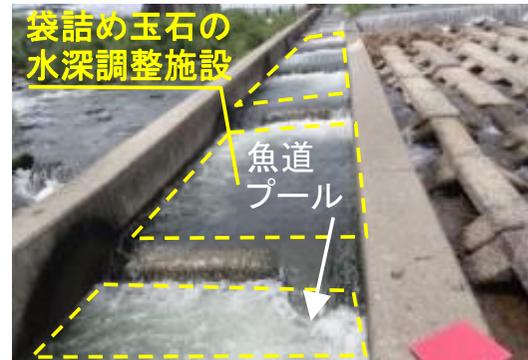
目的:魚道プール内の循環流による魚類滞留の軽減
内容:袋詰め玉石をプール内に設置してプール水深を浅くして循環流の発生を抑制。プール内で魚類が滞留しにくくする。H30出水で一部変形したため補修。

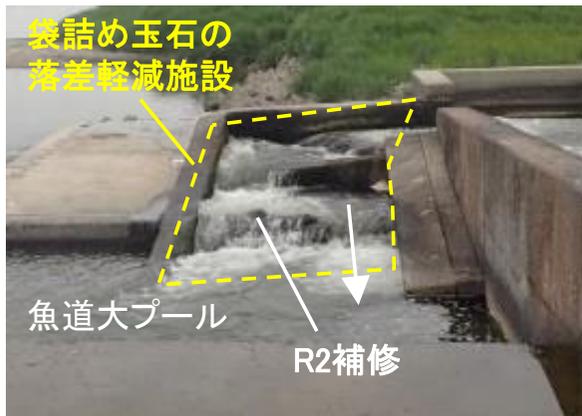
櫛田第二頭首工魚道の試験施工（H30設置、R1・R2一部補修）

目的:魚道内の高落差の軽減
内容:袋詰め玉石をプール内に設置し、隔壁間の高落差(約60cm)を軽減。R2は、下流側の袋詰め玉石を補修。

- ・櫛田第二頭首工：魚道内高落差部及び新たに水叩き遡上・滞留魚対策の試験施工（仮設材）を実施します。
- ・櫛田第一頭首工：護床工から魚道内への流入箇所の試験施工は継続します（魚道入り口部は仮設とし板材等で延伸）。
- ・櫛田可動堰：魚道入り口、魚道プールの試験施工は継続します。

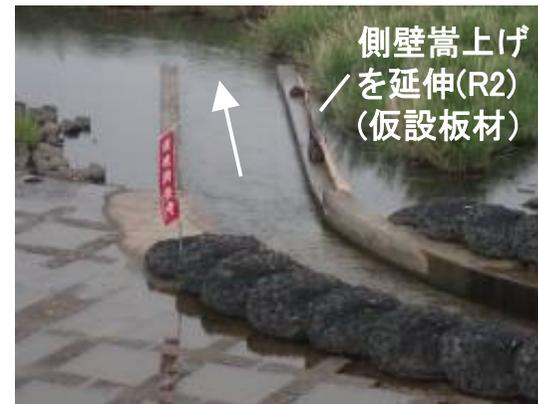
櫛田第一頭首工魚道の試験施工（R1設置、R2は仮設で延伸）

目的:魚道側壁を嵩上し、越流入を防止
内容:袋詰め玉石で側壁を嵩上げ、魚道内への越流入を防止。魚道内の流速の増加とアユの魚道外への遡上を防止。
R2は、板材で側壁嵩上げ範囲を入り口まで延伸。

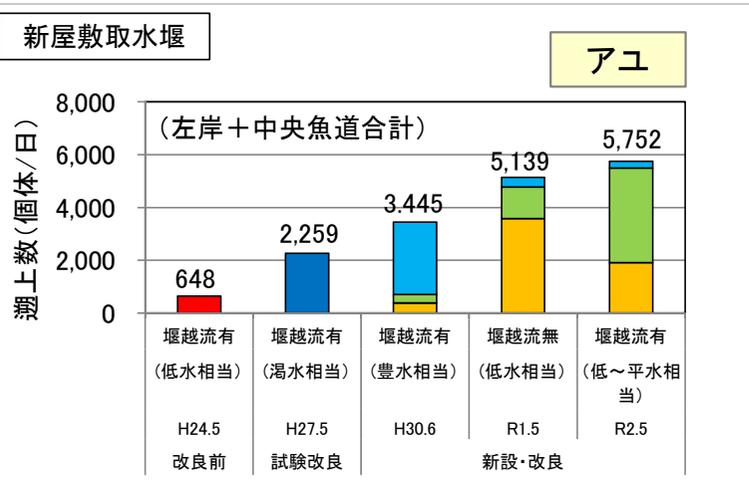
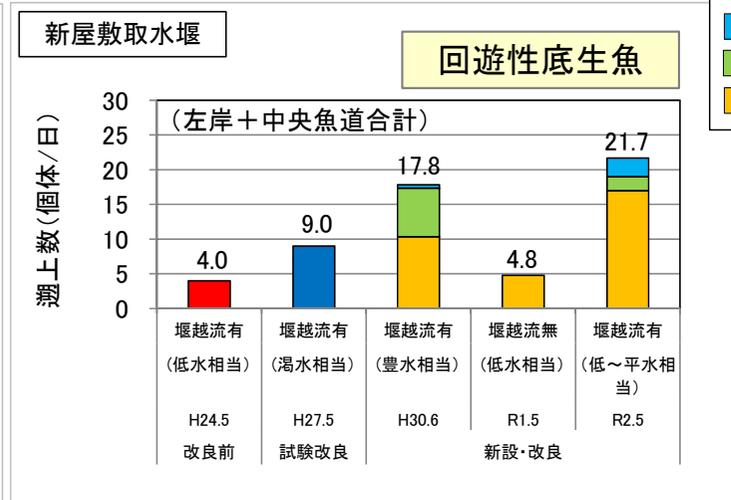
図3-2 魚道整備後のアユ・回遊性底生魚遡上数の比較

- 魚道全体（左岸+中央魚道）のアユ遡上数は、改良前の約9倍で、H30、R1よりも多い。
- 魚道別では、R2は左岸台形断面式が多く、H30、R1と異なる傾向であった。**河川流況条件（豊水～低水）に対応して3つの魚道が効果的に機能している。**（豊水：中央階段式、低～平水：左岸台形断面式、低水：左岸扇形棚田式）
- 来遊量調査では、堰下流に滞留しているアユは確認されなかった。

- 左岸扇形棚田式魚道の遡上が最も多く、**魚道全体の遡上数はH30と同程度で改良前の約5倍であった。**
- 遡上魚種はゴクラクハゼが多いが、左岸扇形棚田式魚道において、遡上能力が低いカジカ科魚類のカマキリ稚魚（6個体/3日間）の遡上を確認した。

・H24.5(改良前): 1日の調査結果
 ・H27.5(試験改良施設): 1日の調査結果
 ・H30～R2(整備後施設): 調査期間の平均
 ※H30.6(6日)、R1.5(増水前の2日)、R2.5:(3日)

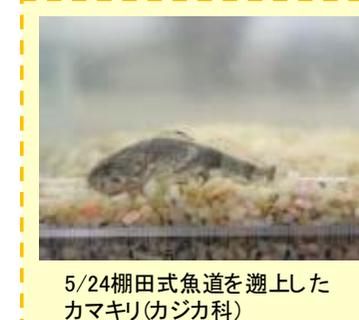
5/24棚田式魚道を遡上したカマキリ(カジカ科)

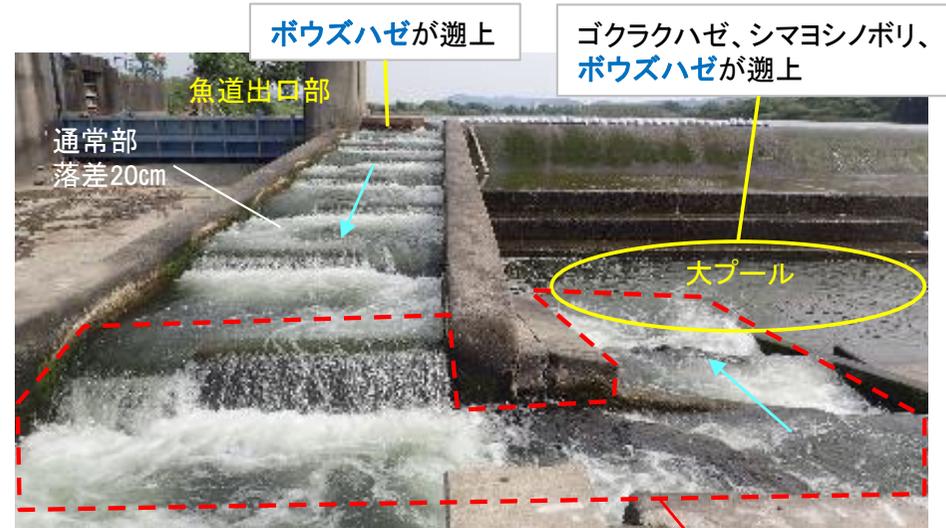
図3-6 回遊性底生魚の魚種別遡上状況

- ①R2の魚道出口の**アユ**遡上数は約**400~900**個体/日で、R1（100~2200個体/日）と比較して遡上は安定している。（図3-5）
- ②回遊性底生魚については、魚道内潜水目視調査により、大プールまでは**ゴクラクハゼ**、**ボウズハゼ**、**シマヨシノボリ**が遡上し、上流魚道出口までは**ボウズハゼ**が遡上している。**ゴクラクハゼ**、**シマヨシノボリ**は、**高落差部が遡上のネックと想定される**（図3-6）。
第二頭首工の直下流では、カマキリ（カジカ科魚類）が確認され、新屋敷取水堰魚道を遡上した個体と想定される（図3-7）。

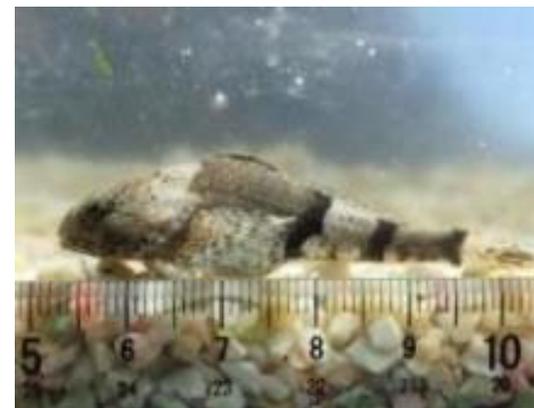
図3-7 堰直下の護床工(水没)箇所で採捕されたカマキリ(回遊性底生魚のカジカ科魚類)の稚魚

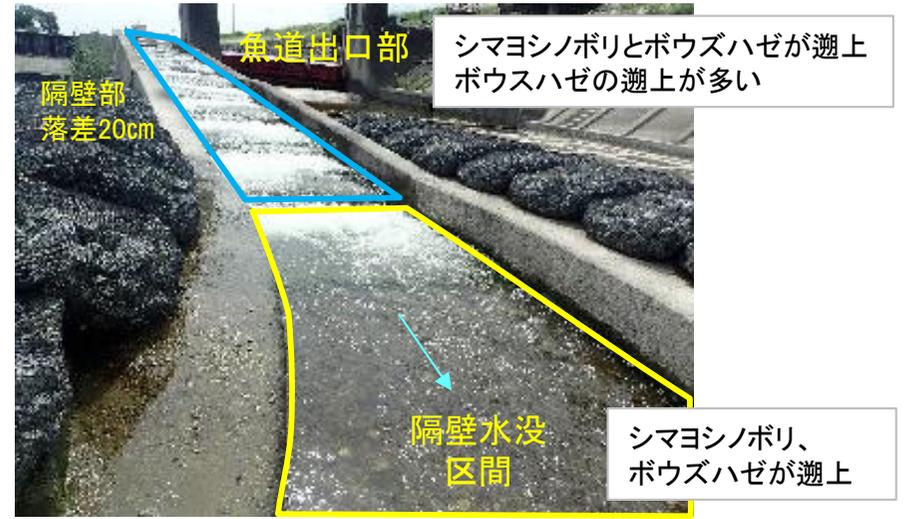
図3-10 回遊性底生魚の魚種別遡上状況

- ①R2の魚道出口のアユ遡上数は約500~1000個体/日で、現況施設（H24）より大幅に増加し、下流の第二頭首工魚道（試験施工）と同程度であった。（図3-9）
- ②回遊性底生魚については、魚道内潜水目視調査により、第二頭首工魚道と同様のボウズハゼとシマヨシノボリであった。ボウズハゼは、隔壁部の魚道出口までの遡上個体が比較的多く、シマヨシノボリと比べて遡上能力が高いと想定される（図3-11）。

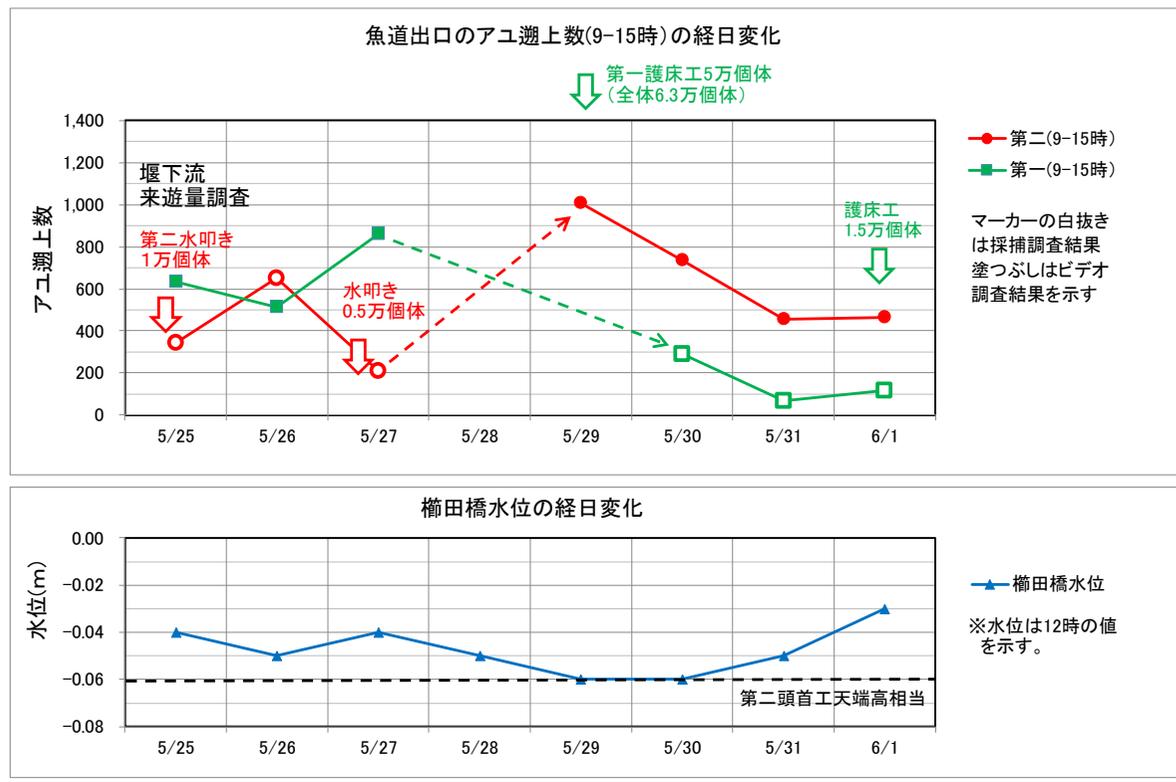
図3-12 魚道アユ遡上数の比較

- 第二頭首工の魚道出口の遡上数は210~740個体/日で、6日間の平均で約480個体であった。
- 第一頭首工の魚道出口の遡上数は70~860個体/日で、6日間の平均は約420個体であり、第二頭首工魚道と同程度であった。
- ビデオ調査も採捕調査も大きな差は無かったと考えられるが、日変化が大きいことや堰下流来遊量の変化もあったことから、**水位変化や調査時期・期間に留意する必要がある。**

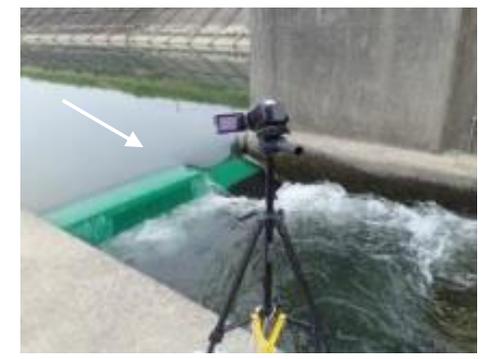
- アユ遡上期については、**魚道出口のビデオ調査によりアユ遡上数を把握することが可能である。**ただし、遡上全数を把握するためには、早朝~夕方 (日の出~日没) の間を実施することが必要である。

ビデオカメラ設置状況の例 (第一頭首工魚道出口)

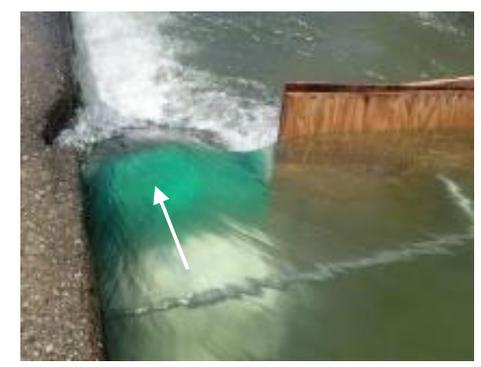
ビデオ画像の例 (第二頭首工魚道出口)

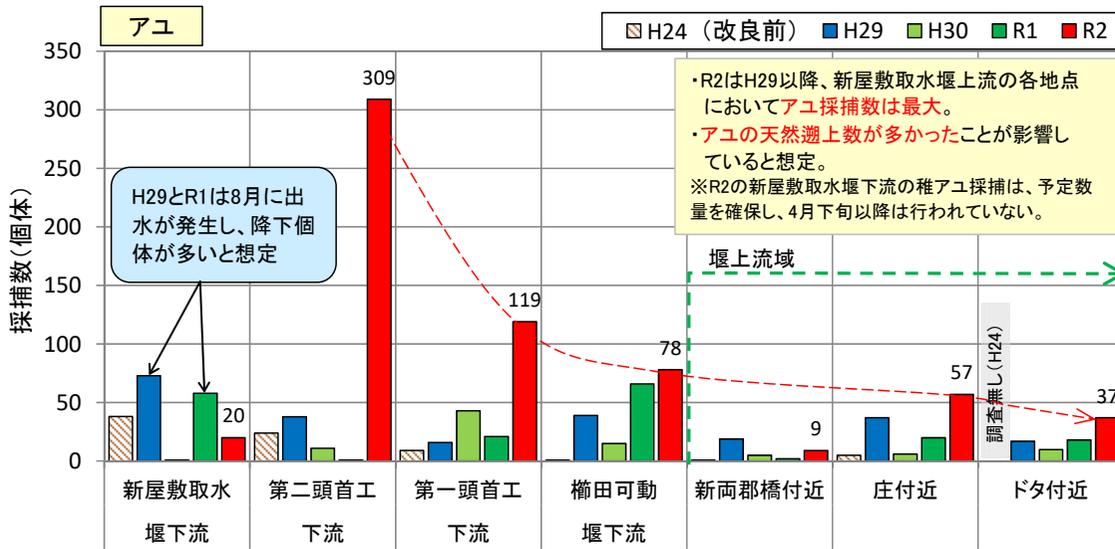
図3-14 アユの経年確認状況 (夏季・定着期の調査)

- ・R2は、櫛田第二頭首工下流地点が最も多く、新屋敷取水堰上流の各地点においては、過去最大であった（図3-14）。これは、第一、第二頭首工の試験施工の効果に加え、R2の天然遡上アユが多かったことが影響していると想定される（新屋敷取水堰下流の稚アユ採捕は4/20で終了）。

- H29は、新屋敷取水堰や櫛田可動堰において魚道整備が進んだ状態で、櫛田可動堰上流でのアユが比較的豊富であったとされています。
- H29の遡上期5～6月は濁水傾向が続いた年であり、R1、R2はH29とH30の中間的な流況です（R1は5月が濁水、R2は6月が濁水で、5～6月では同程度）。
- R2は、アユ個体数は過去最大でしたが、櫛田可動堰上流側の割合ではR1をよりも低く、H29を大きく下回る状況でした。
- R2は、天然遡上が多く櫛田可動堰上流のアユも増加しましたが、櫛田可動堰下流に多く、特に、第二頭首工下流において全体の約6割が確認（8頁図3-14）されており、水叩きへの遡上・滞留の影響と考えられます。

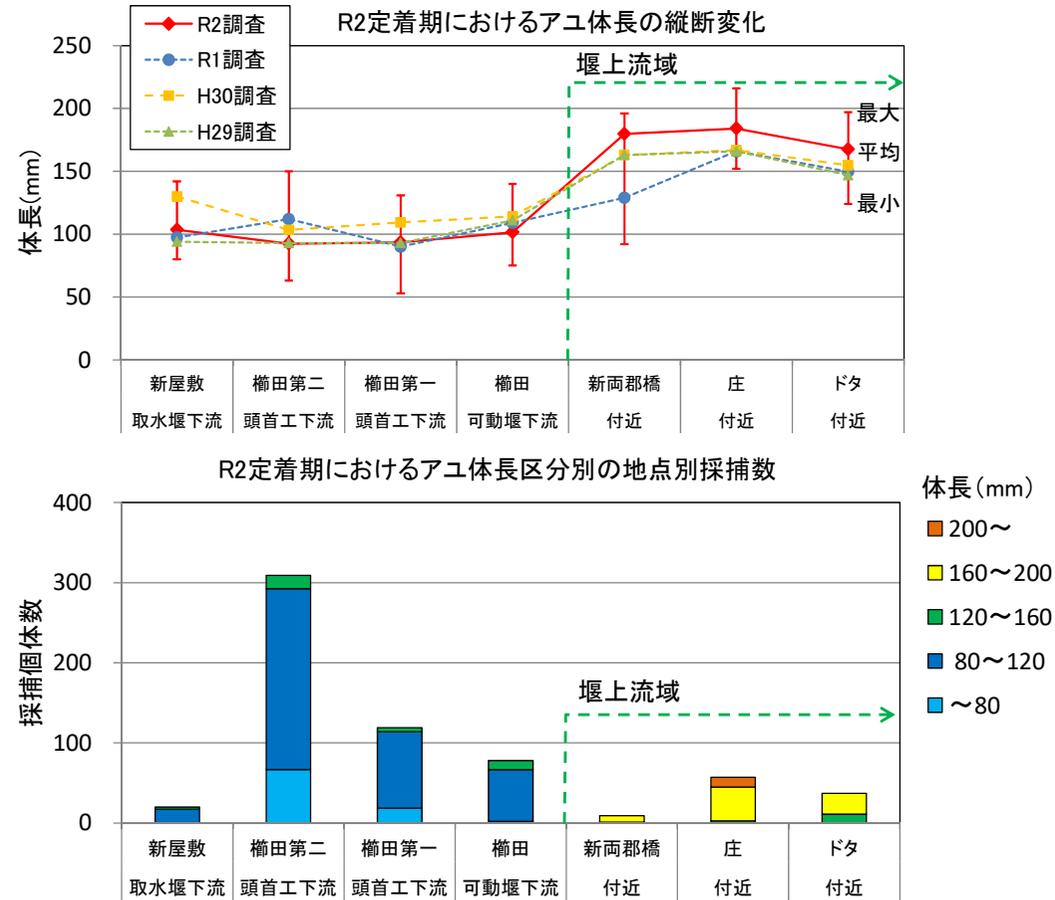
図3-15 定着期におけるアユの体長の縦断変化

- ・R2の平均体長は、櫛田可動堰下流では過年度と概ね同じ10cm程度であった。櫛田可動堰上流では平均18cm程度であり、過年度よりやや大きい傾向であった（図3-15）。

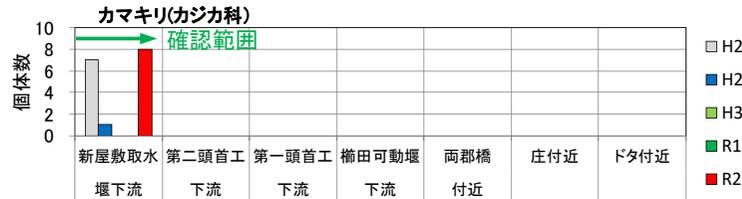
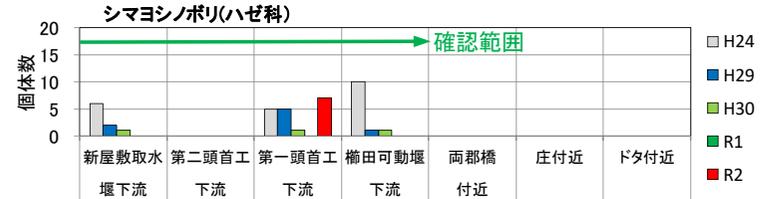
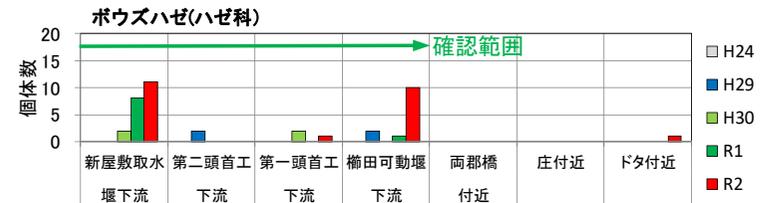
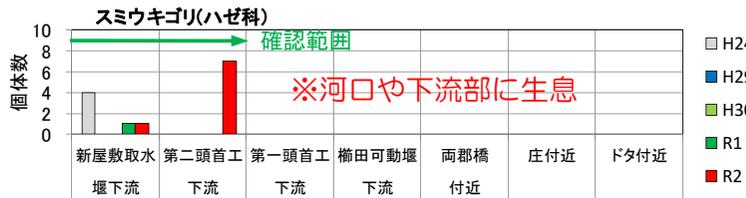
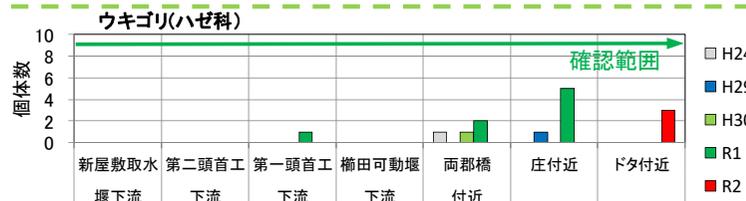
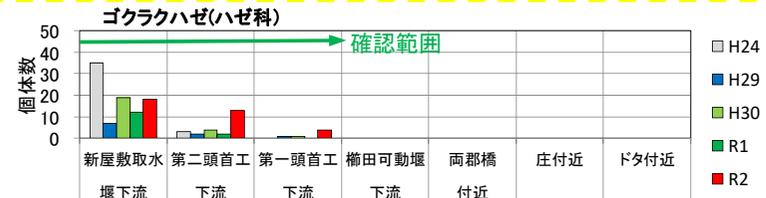
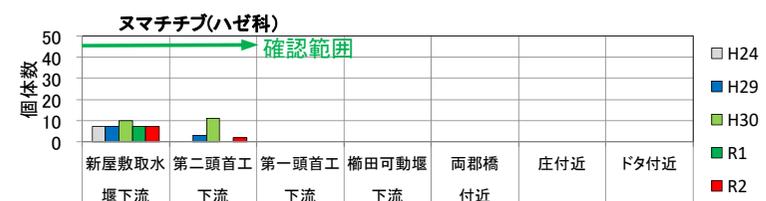
図3-16 回遊性底生魚の魚種別個体数の経年縦断変化

- カマキリ（カジカ科）：新屋敷取水堰下流で確認。
- スミウキゴリ、ゴクラクハゼ、ヌマチチブ（ハゼ科）：第二頭首工下流まで確認。
- ボウズハゼ、シマヨシノボリ（ハゼ科）：櫛田可動堰下流まで確認。
ボウズハゼは、個体数は少ないが上流のドタ付近でも確認。
- ウキゴリ（ハゼ科）：上流のドタ付近まで確認。
ただし、上流の確認個体は陸封型個体の可能性あり。

新屋敷取水堰下流で確認されている。カジカ魚類ではカマキリが多い。

櫛田可動堰下流で確認されている。ボウズハゼは、ドタ付近でも確認。

上流のドタ付近まで確認されるが、上流側は陸封型の可能性も想定。確認頻度は低い。

第二頭首工下流で確認されている。ゴクラクハゼは個体数が多く、第一頭首工下流でも確認。

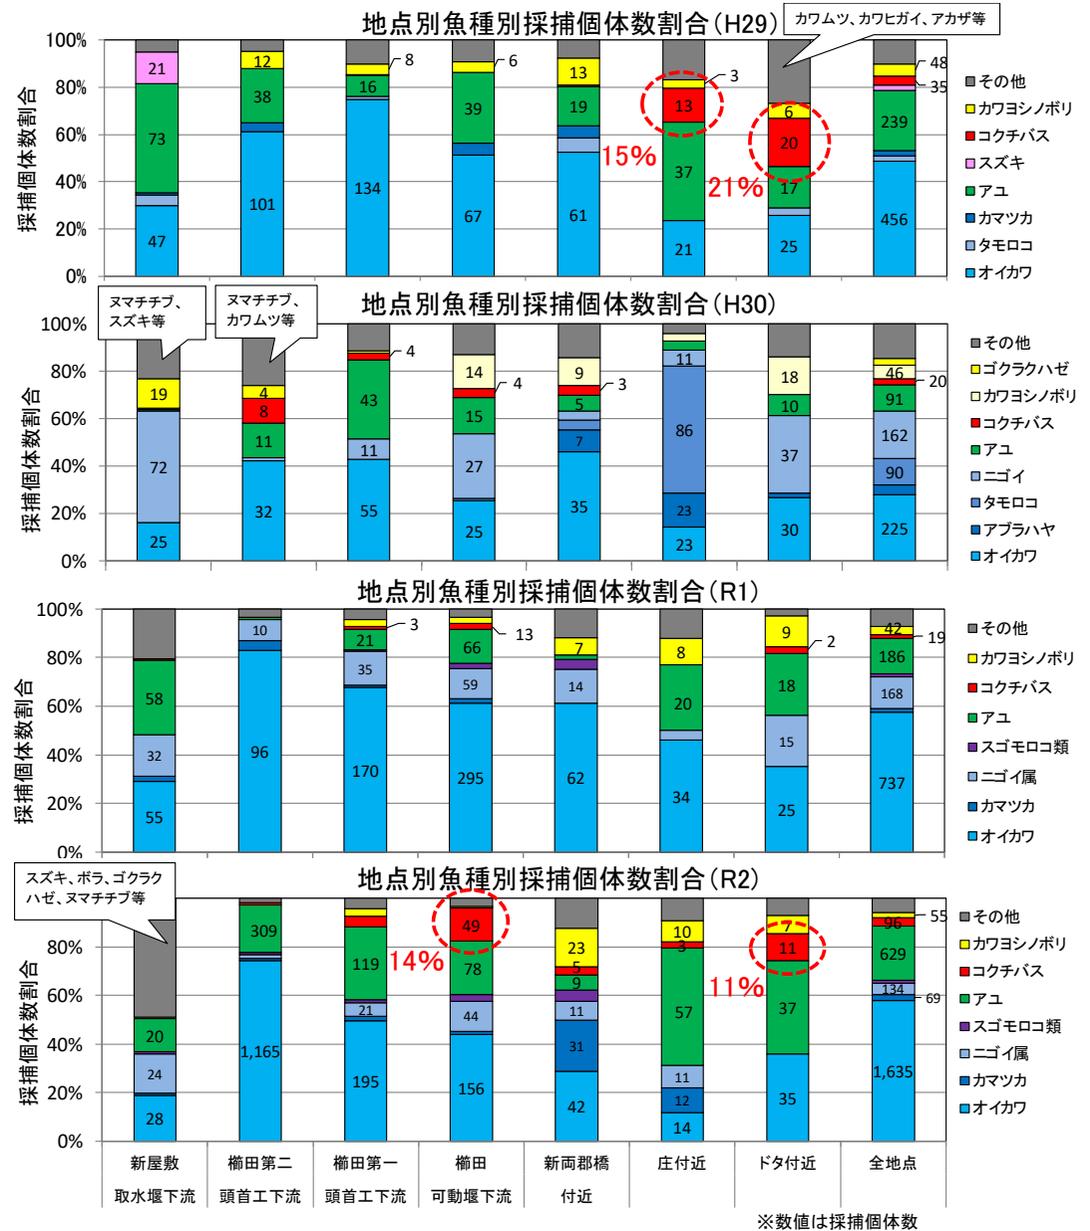
図3-17 地点別魚種別個体数割合の経年変化

- 第一優占種はオイカワで、豊水傾向のH30で全魚種の約3割、その他の年では、5~6割であった。
- アユは全魚種の1~3割であり、H29が最も多く、H30が最も少ない。
- コクチバスについて、全魚種個体数に対する割合は、H29のドタ付近21%、庄付近15%、R2のドタ付近11%、櫛田可動堰下流14%が高い。
- R2の全魚種個体数はR1の約2倍と多かったが、コクチバスは約5倍に増加し、コクチバスが急激に増加した（表3-3）。

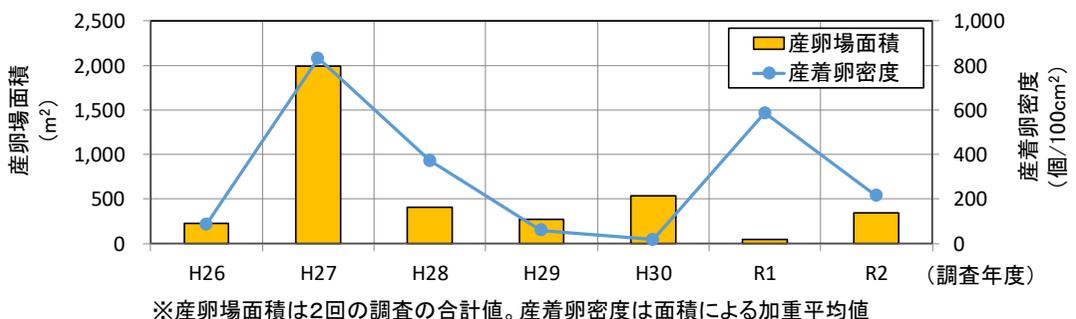
図3-19 アユの産卵状況の経年変化

- ① 産卵場の面積・産着卵密度 (図3-18)
- ・ 産卵場面積は、櫛田第一頭首工の下流が最も大きく、過年度の確認面積と比較しても大きい。
 - ・ 上流の庄付近ではR2も確認されず、アユの産卵は少ないものと想定される。
- ② 産卵状況への影響について (図3-19)
- ・ H24～R2では、出水が無かったH27が突出して多く、櫛田可動堰上流の新両郡橋付近での産卵も確認された。
 - ・ アユ産卵には、秋季の出水発生の影響が大きいと想定される。
 - ・ また、近年は澗筋の中心部のまとまった産卵場が確認されておらず、洪水による河道の変化が影響している可能性があり、今後は、河床環境の変化の調査も必要と考えられる。

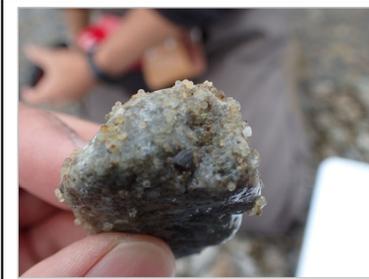
- 産着卵の状況の例 (R2調査)
- ・ 第2回目11/12採取
 - ・ 水温14℃
 - ・ 流速110cm/s、水深23cm
 - ・ 代表粒径20～50mm
 - ・ 産着卵密度406粒/100cm²
 - ・ 確認面積10×2.5m 右岸左澗筋

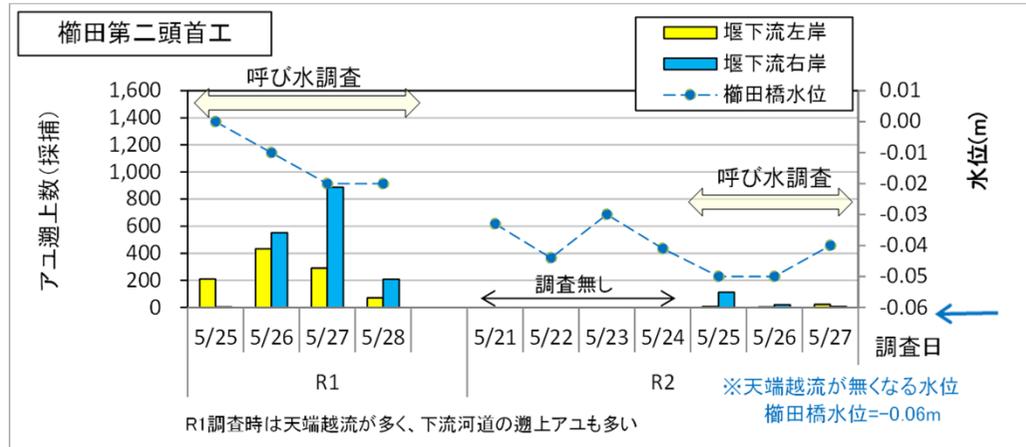
図4-1 第二頭首工下流河道の遡上アユ確認数

- ・櫛田第二頭首工下流では、櫛田橋水位が-0.05m~0.0mの範囲では、水位が高い方が遡上アユも多くなる傾向です（図4-1）。
- ・一方、第二頭首工の水叩きでは、水位が高いほど遡上・滞留するアユが増加する傾向が確認されました（図4-2）。
- ・このことから、下流河道からの遡上が多くなるタイミングでは水叩きへの遡上・滞留個体が増加し、流量減少時に右岸魚道を徐々に遡上したものと想定されます。
- ・水叩きに遡上・滞留しやすい状況は、アユのスムーズな遡上の阻害要因になっている可能性があります。

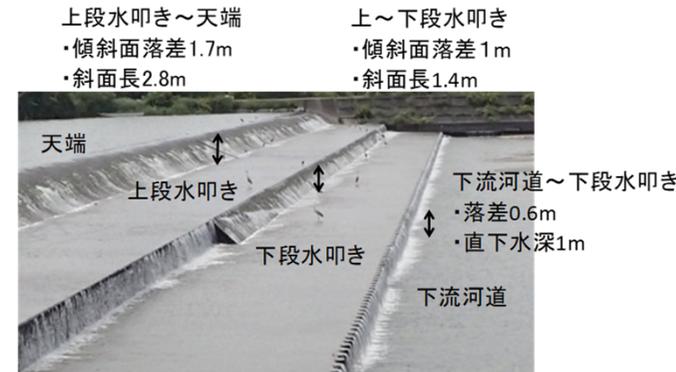
- ・既往知見より、「上・下段水叩きには遡上可能」、「天端を超えることは困難」と想定。
- ・現地調査時の目視では、水叩き～天端の傾斜面での遡上行動を確認したが、斜面距離1m程度まで遡上する個体は多いが、天端まで遡上する個体は確認されなかった。

※写真 5/23 天端越流水深3cm

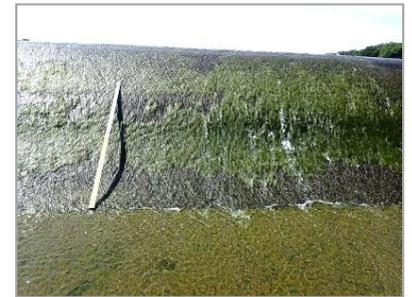
水叩き～天端の様子(5/28撮影)

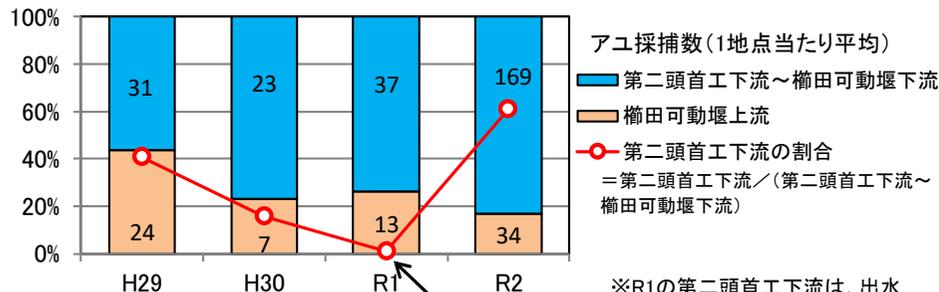
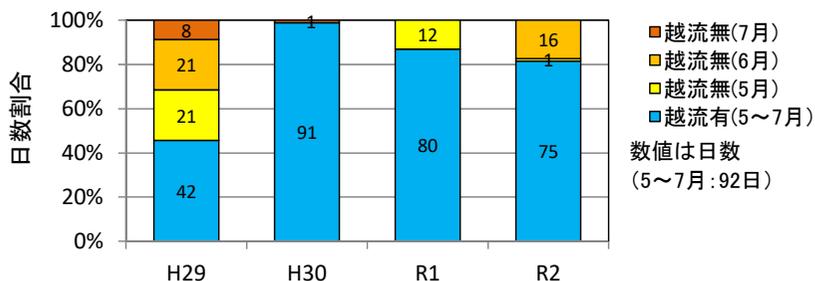
図4-3 河川流況(第二頭首工天端越流日数割合)とアユ採捕数の比較

- 堰上流水位が低く、魚道内流速・流況が遡上しやすい状況
- 第二頭首工の天端越流が無く、魚道の呼び水機能が発揮されやすい。
- 第二頭首工の天端越流が無く、堰直下や水叩きに遡上・滞留しにくい。

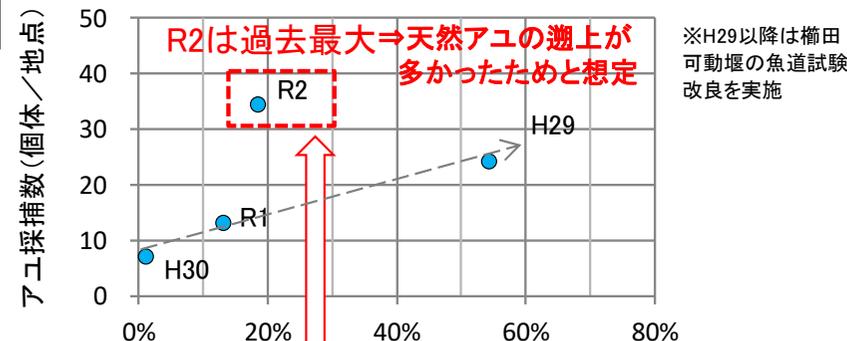
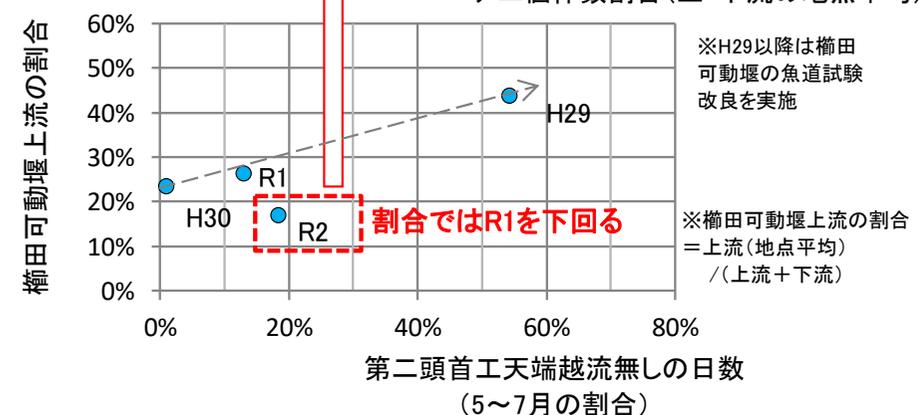
図4-4 河川流況とアユ個体数(採捕数)(H29～R2)

R2は過去最大⇒天然アユの遡上が多かったためと想定

割合ではR1を下回る

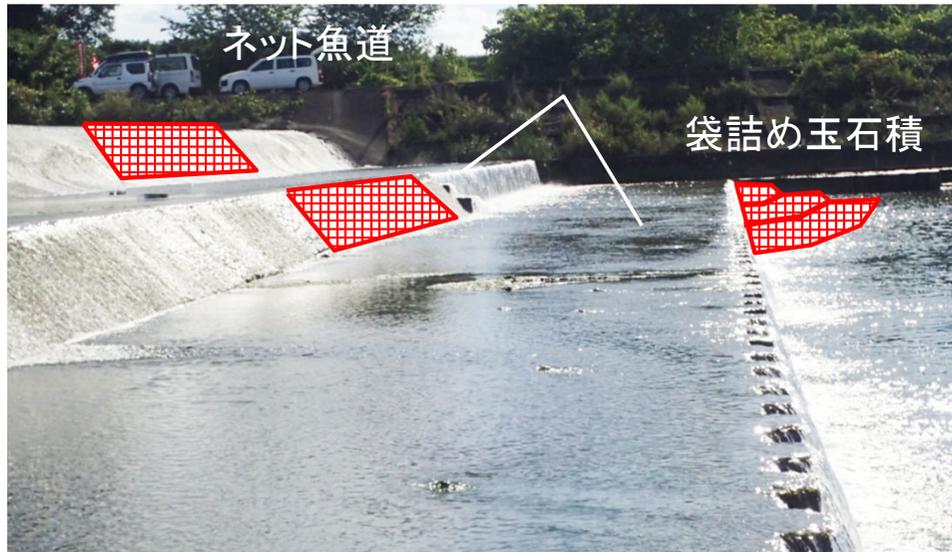
図5-2 仮設ネット魚道と袋詰め玉石積の設置案のイメージ

- ・ 櫛田第二頭首工の水叩きの遡上（アユ、底生魚等）対策について、試験施工を実施します（図5-2）。

- ・ R2の調査ではコクチバスの個体数が櫛田川全体で急激に増加しています。遡上環境の改善を行うことにより、コクチバスの移動も促進させ、櫛田川全体の生息数のさらなる増加が懸念されます。
- ・ このため、簡易魚道（試験施工）調査はアユ遡上期に実施し、コクチバスの活動期にはネット魚道部を撤去する等、遡上状況を確認しながら進めるようにします（図5-3）。
