【地域連携専門部会報告】 外来魚対策の取り組み

令和3年3月

地域連携専門部会
事務局

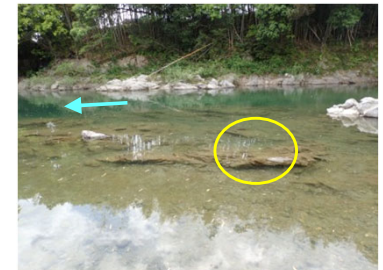
○15.6k 河道中央の露岩箇所の周囲

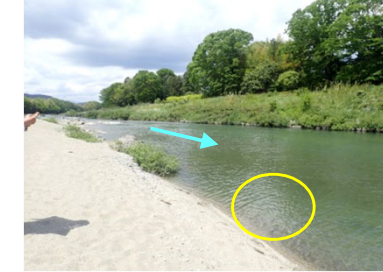
○15.2k 流れが緩い淵

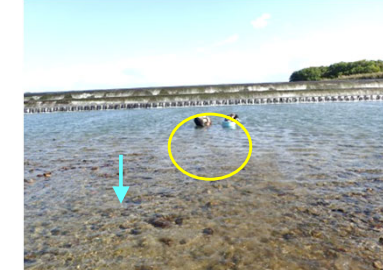
○5.6k 頭首工下流のブロック片の周囲

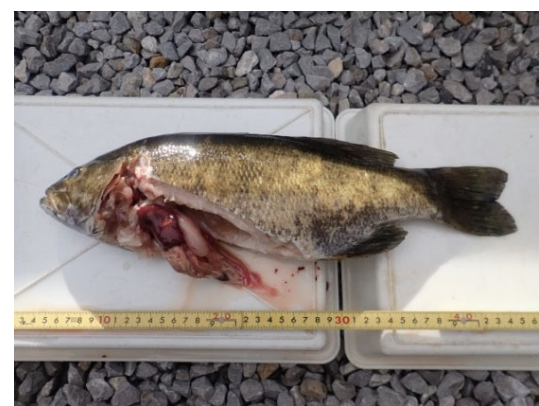
コクチバス体長35cm
○採捕場所: 櫛田川
○胃内容物: 遊泳魚(体長5～6cm)

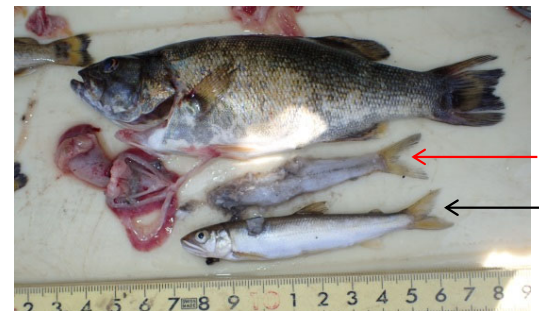
コクチバス体長14cm
○採捕場所: 櫛田可動堰下流 右岸(淵)
○胃内容物: アユ(推定体長7cm)

胃内容物のアユ
採捕アユ(魚種推定のため比較)
