5. 整備後の利用状況等

宮川

平成29年 9月26日(火)
国土交通省三重河川国道事務所

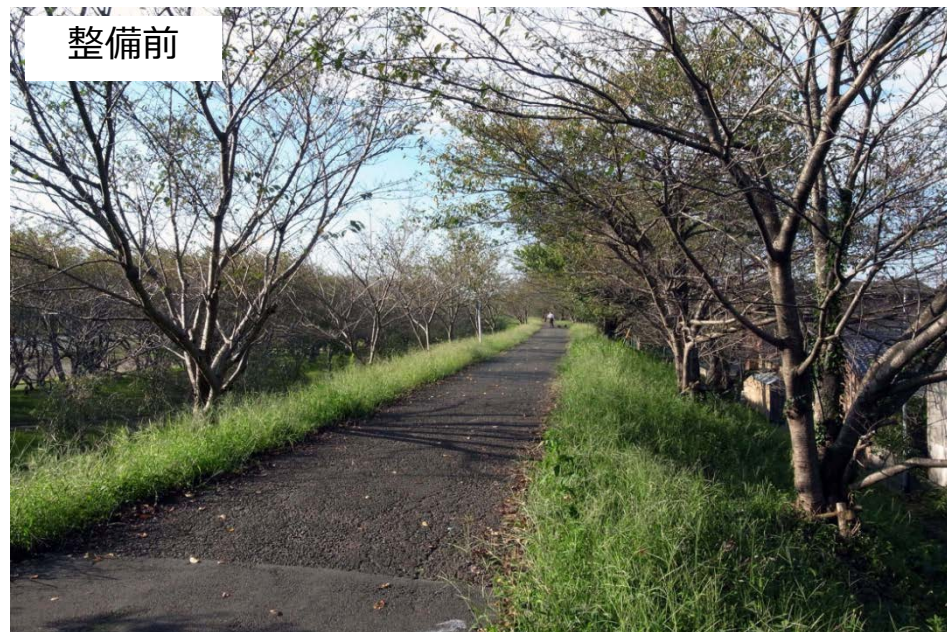
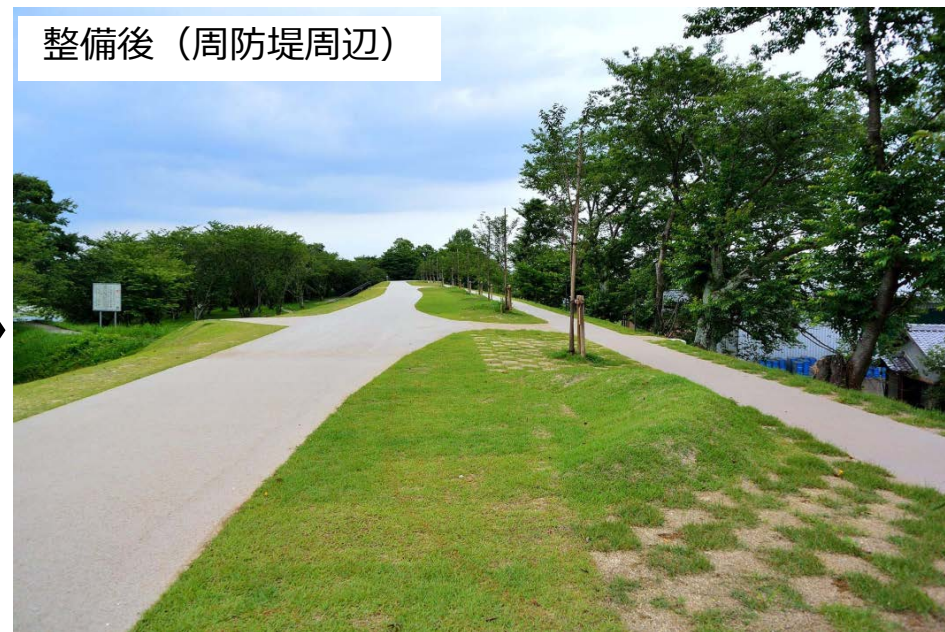
整備前後の堤防の風景の比較

- ・工事に支障のある既存の桜のうち、移植可能な桜は移植し、突出し堤を活用した桜の保全に努めた。
- ・本堤防に樹木の根が入らないように措置をして、新しい桜を植樹(補植)した。
- ・堤防法肩はラウンディングさせ、やわらかい景観を創出させた。
- ・護岸は、強化芝を用いることにより、堤防の安全性を確保しつつ堤防の緑化を図った。
- ・本堤の舗装幅は3m、側帯の散策路舗装幅は1.5mとし、天端の緑地面積を広くとった。
- ・堤防側帯天端に、半円形の盛土を設置し、くつろぎや休憩ができる場所を整備した。
- ・舗装は土系に近い脱色アスファルト舗装とし、自然景観(桜並木、緑地)になじむようにした。
- ・宮川堤の歴史文化、魅力を高めることができる工夫(自然石使用・明度調整等)を行った。

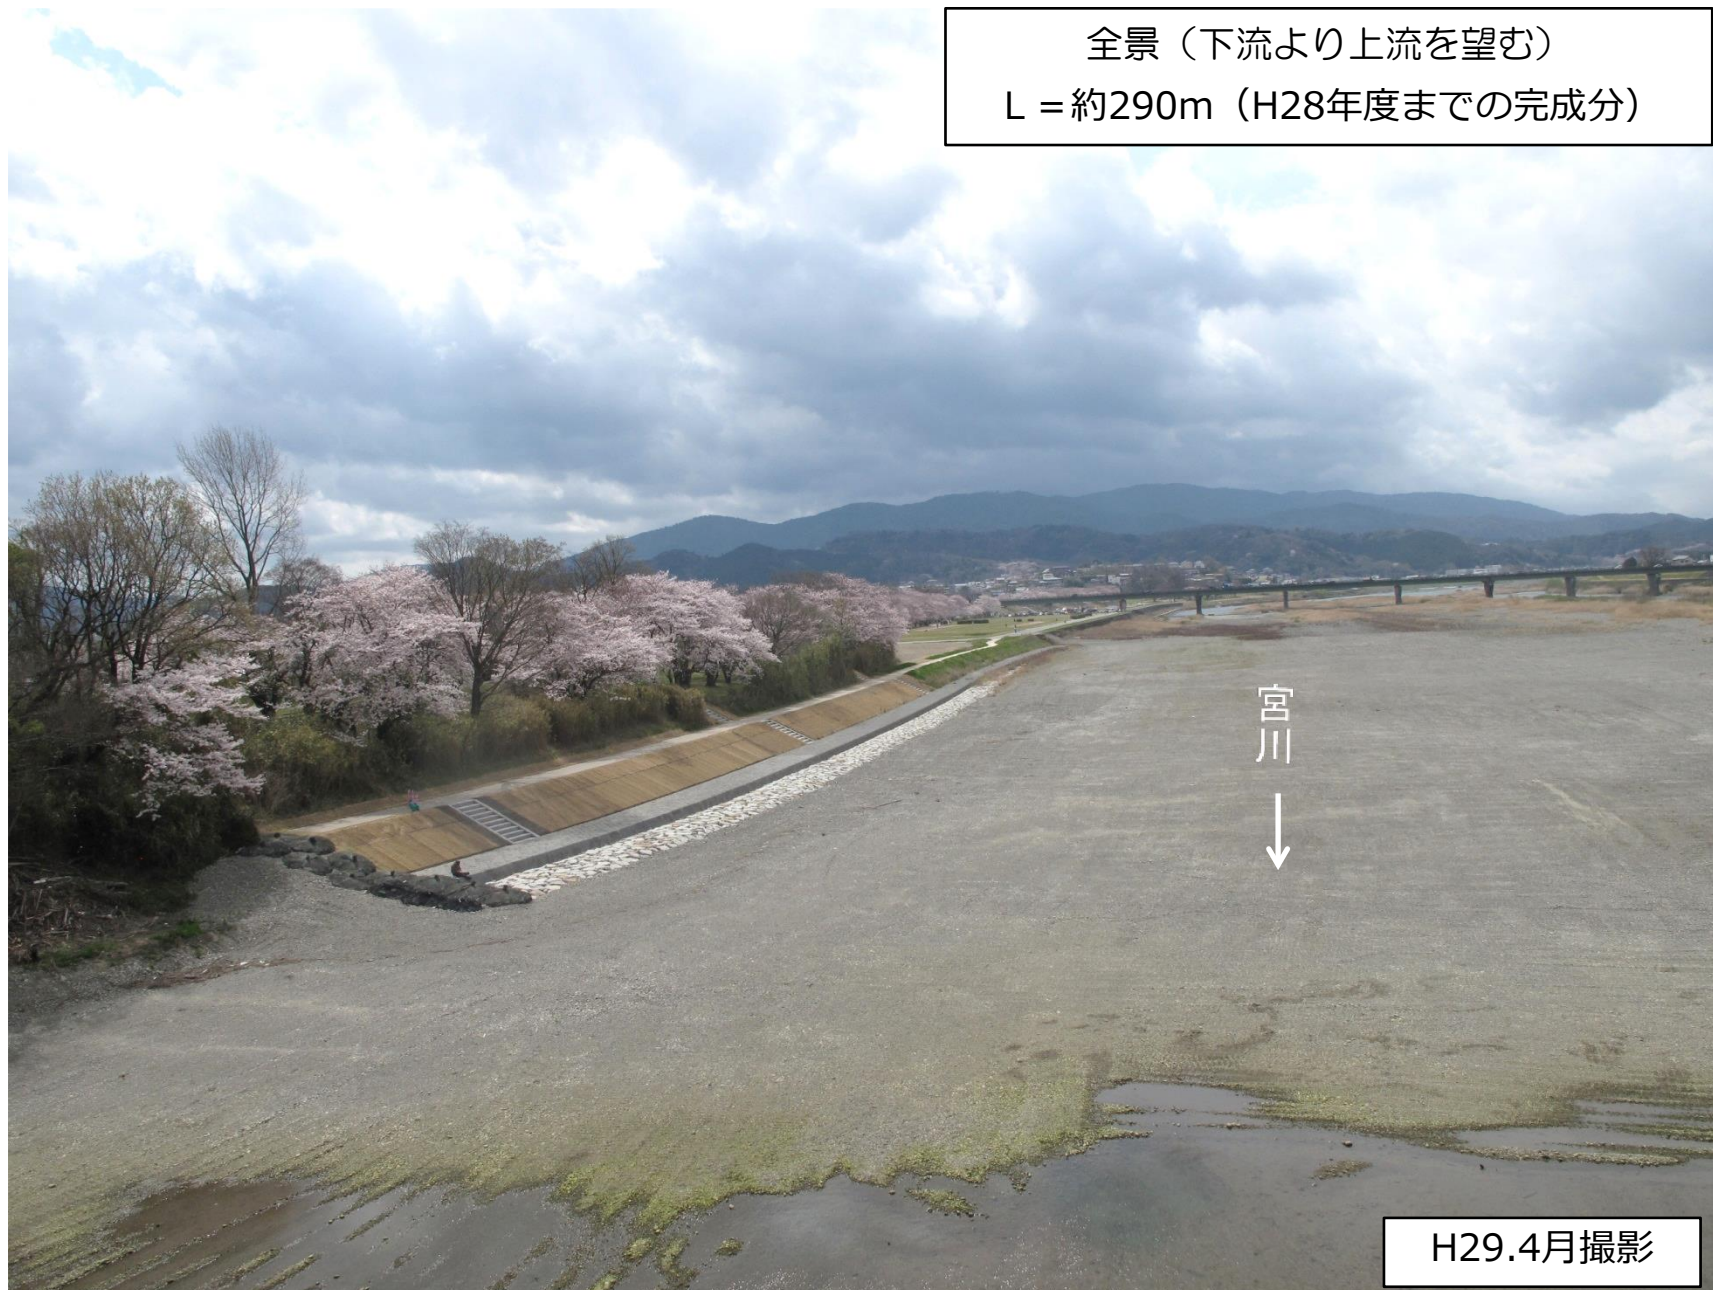
全景（下流より上流を望む）
L = 約290m（H28年度までの完成分）

H29.4月撮影
