5. 整備後の利用状況等

宮川

平成29年 9月26日(火)
国土交通省三重河川国道事務所

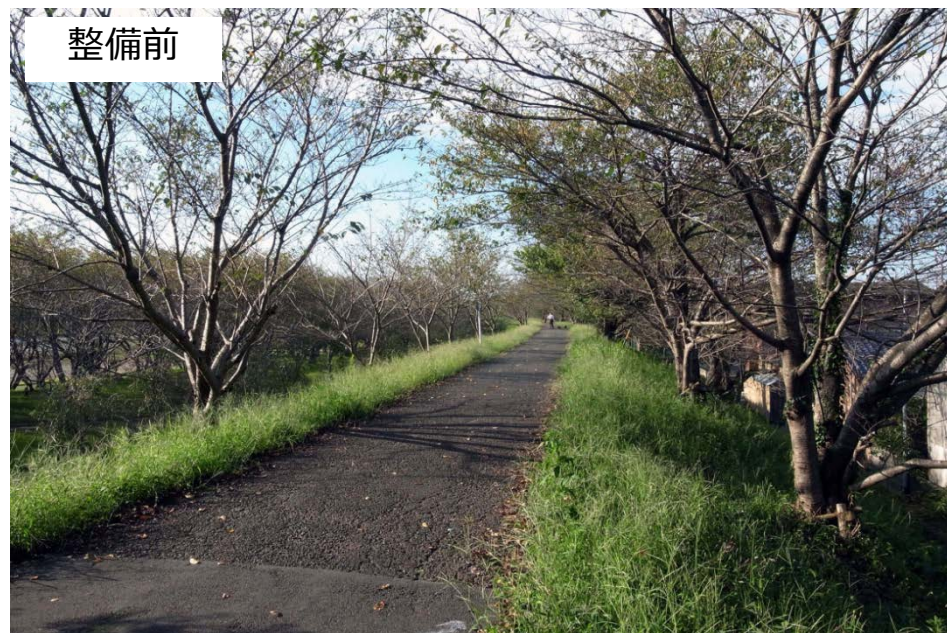
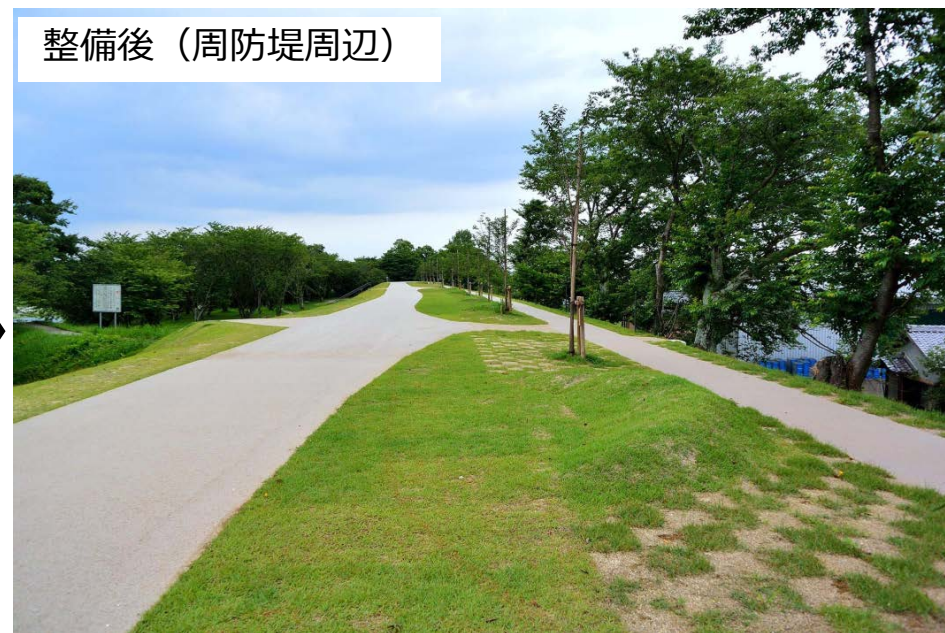
整備前後の堤防の風景の比較

【桜堤の整備で景観に配慮したこと】

- ・工事に支障のある既存の桜のうち、移植可能な桜は移植し、突出し堤を活用した桜の保全に努めた。
- ・本堤防に樹木の根が入らないように措置をして、新しい桜を植樹(補植)した。
- ・堤防法肩はラウンディングさせ、やわらかい景観を創出させた。
- ・護岸は、強化芝を用いることにより、堤防の安全性を確保しつつ堤防の緑化を図った。
- ・本堤の舗装幅は3m、側帯の散策路舗装幅は1.5mとし、天端の緑地面積を広くとった。
- ・堤防側帯天端に、半円形の盛土を設置し、くつろぎや休憩ができる場所を整備した。
- ・舗装は土系に近い脱色アスファルト舗装とし、自然景観(桜並木、緑地)になじむようにした。
- ・宮川堤の歴史文化、魅力を高めることができる工夫(自然石使用・明度調整等)を行った。

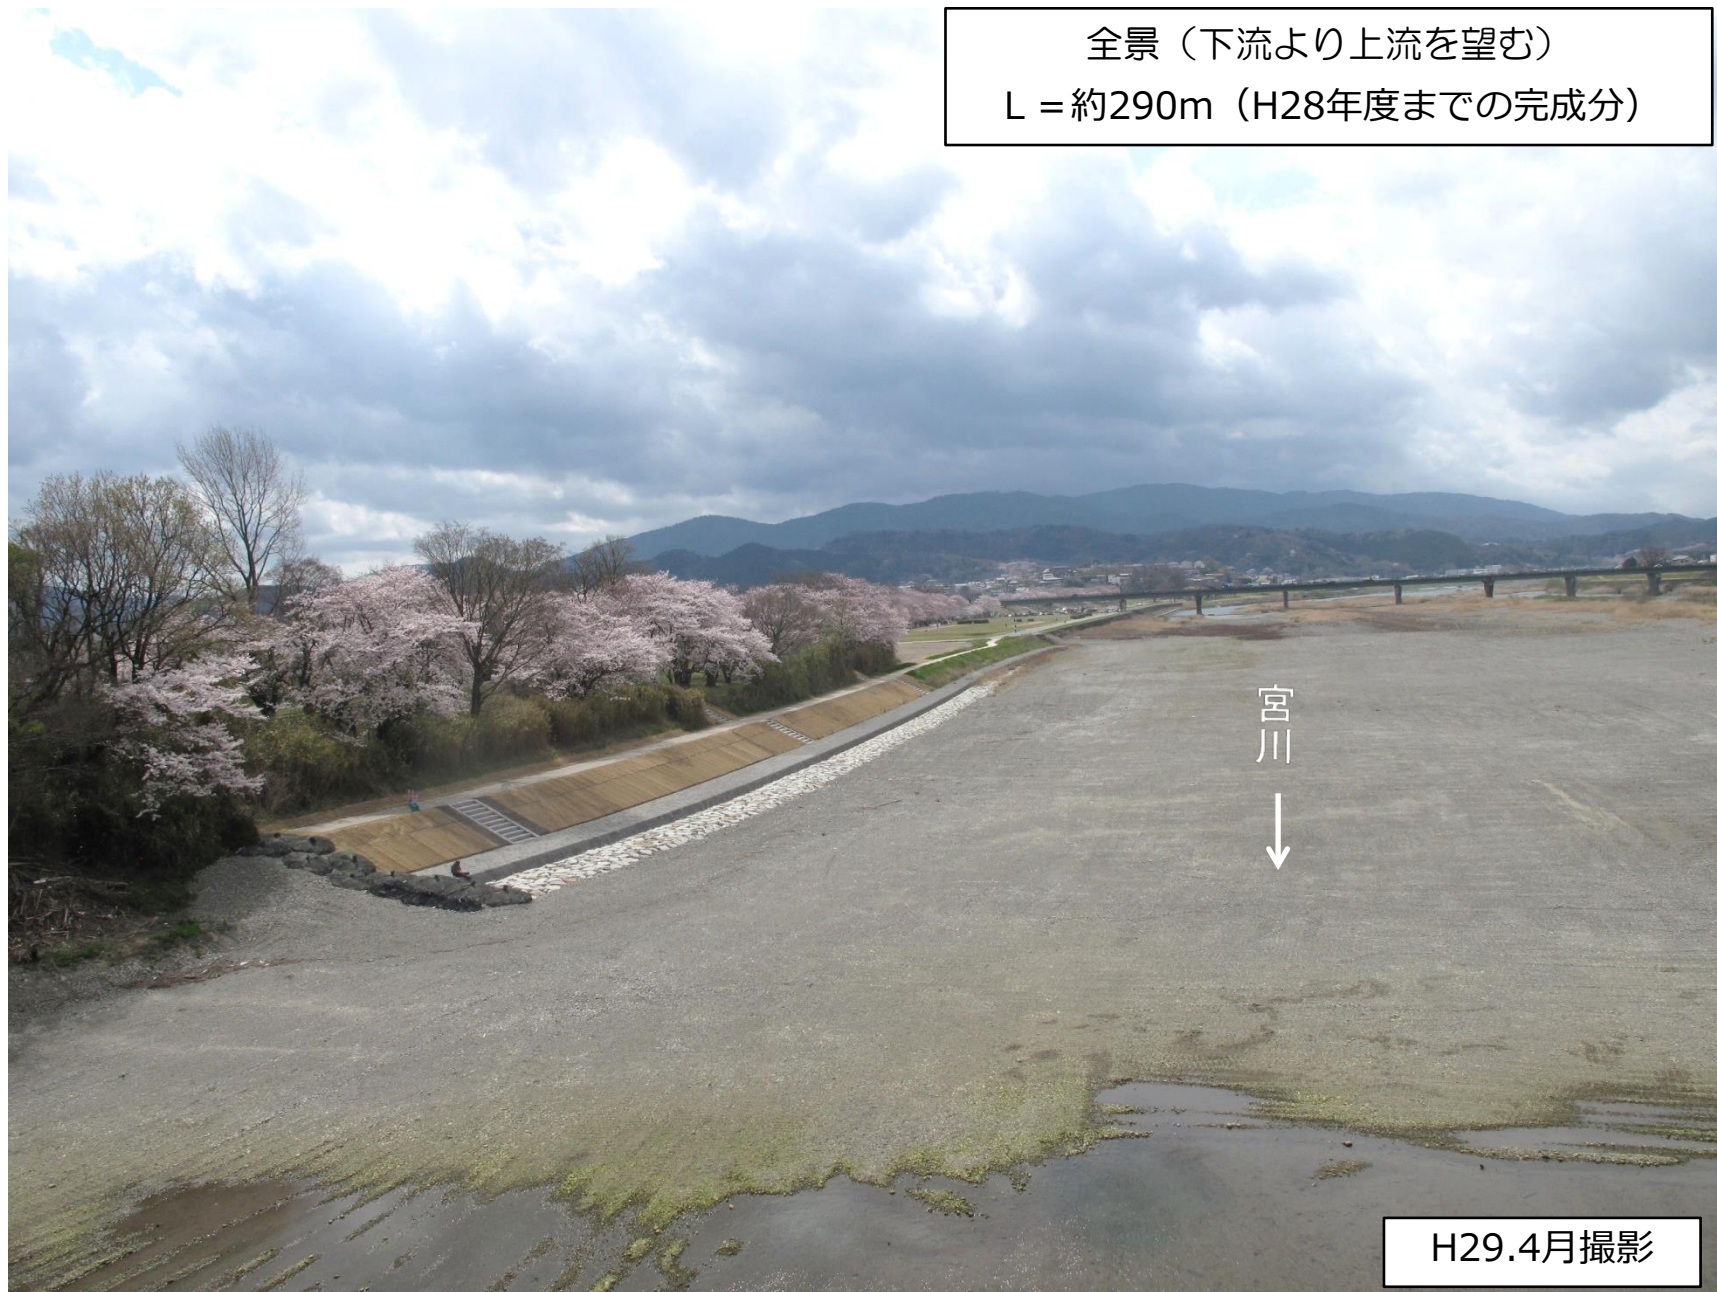
全景（下流より上流を望む）
L = 約290m（H28年度までの完成分）

H29.4月撮影
