- 水防災意識社会再構築ビジョンについての取り組み
- 平成28年台風第7号、第11号、第9号、第10号等による被害と対応

# みずぼうさいいしきしゃかい さいこうちく 水防災意識社会 再構築ビジョン

# 「水防災意識社会再構築ビジョン」に基づく 櫛田川水系の減災に係る取組方針(案) 【取組方針の主な内容のポイント】

# 台風第7号、第11号、第9号、第10号等 による被害と対応

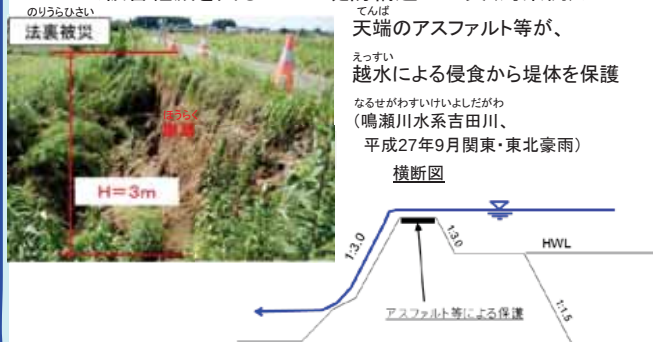
- えっすい  
○越水等が発生した場合でも決壊までの時間を少しでも引き延ばすよう堤防構造を工夫する対策の推進

<被害軽減を図るための堤防構造の工夫(対策例)>

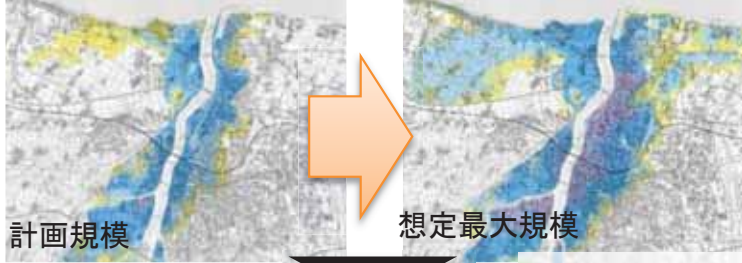
浸水想定区域の前提となっている条件

【H28年度度中】  
どういう想定なのかを分かりやすく

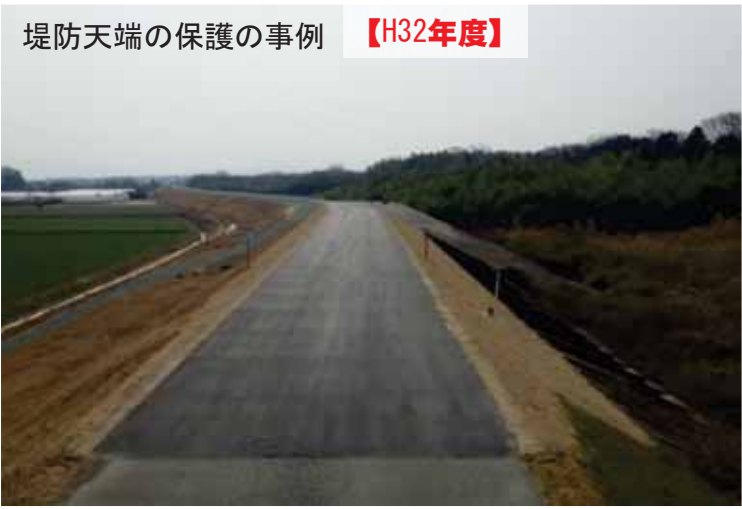
堤防天端の保護の事例 【H32年度】

### 堤防天端の保護※櫛田川では約6km

堤防天端をアスファルト等で保護し、堤防への雨水の浸透を抑制するとともに、越水した場合には法肩部の崩壊の進行を遅らせることにより、決壊までの時間を少しでも延ばす

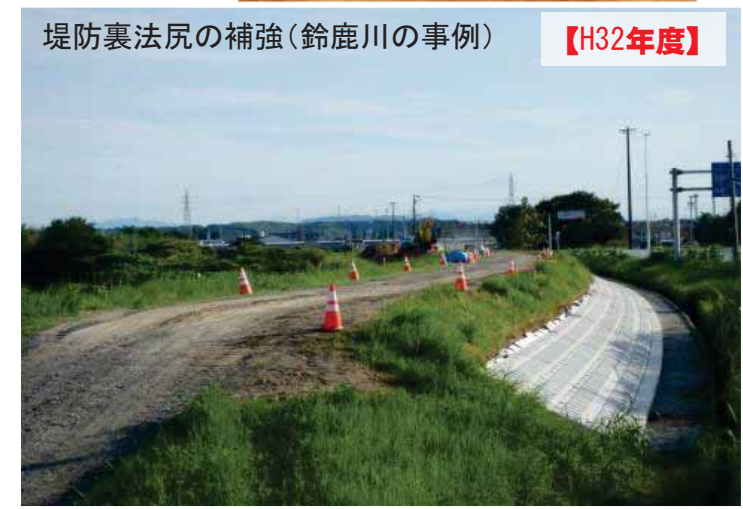
堤防裏法尻の補強（鈴鹿川の事例） 【H32年度】

### 堤防裏法尻の補強※櫛田川では約1km

裏法尻をブロック等で補強し、越水した場合には深掘れの進行を遅らせることにより、決壊までの時間を少しでも延ばす

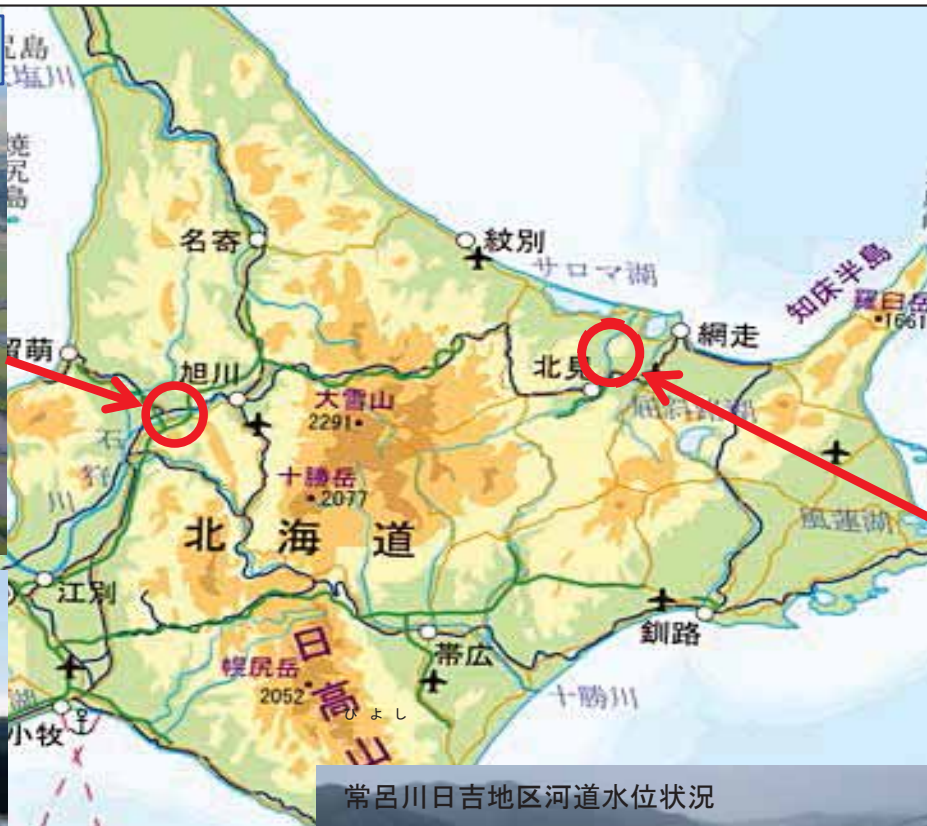
石狩川の溢水(深川市納内町、旭川市神居町)

石狩川本川の深川市納内町付近および旭川市神居町神居古潭において、浸水被害が発生(浸水面積約120ha、家屋6戸に浸水被害(開発局調べ))。

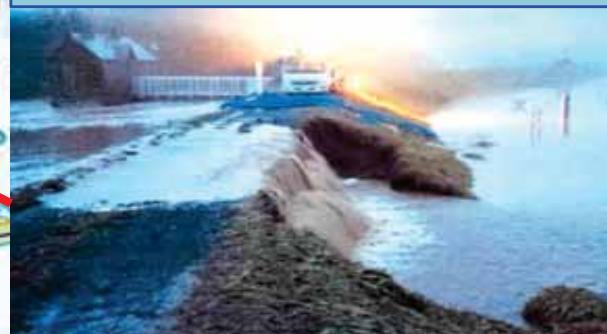
常呂川の堤防決壊(左岸18.6k)  
(北見市常呂自治区)

常呂川からの越水(4箇所)により、堤防決壊などが発生。約220haの畑等が浸水。

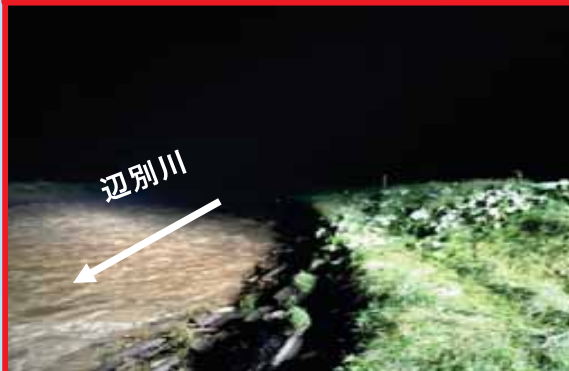
石狩川水系 <sup>いしかり</sup>美瑛川支川 <sup>べべつ</sup>辺別川KP6.0左岸の堤防の一部が流出  
8月23日に緊急復旧工事に着手し、8月29日に完了

○国管理河川では、<sup>べべつ</sup>辺別川、<sup>しばやまざわ</sup>柴山沢川の2水系2河川3箇所において緊急復旧工事を実施。8月30日までに全箇所の工事を完了。

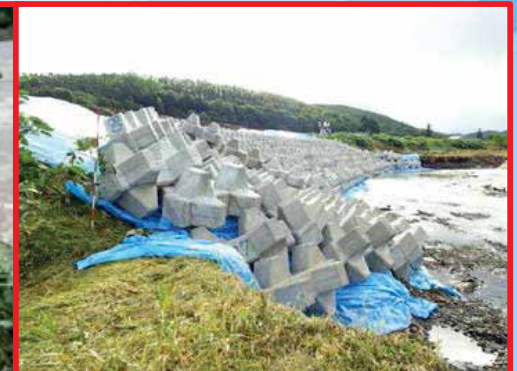
石狩川水系 <sup>いしかり</sup>美瑛川支川 <sup>べべつ</sup>辺別川KP7.2右岸の堤防の一部が流出  
8月24日に緊急復旧工事に着手し、8月30日に完了

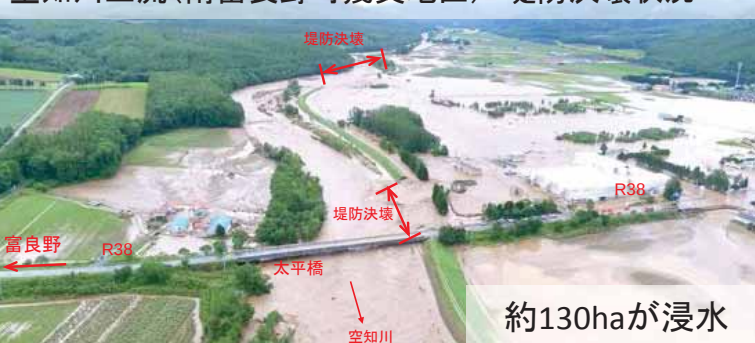
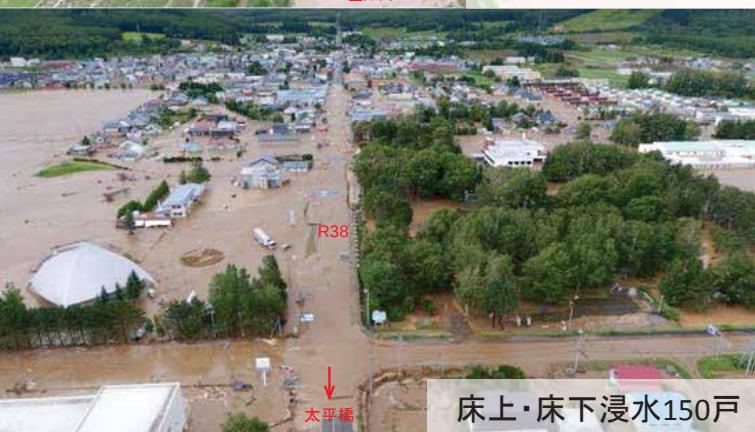
空知川上流(南富良野町幾寅地区) 堤防決壊状況

- 台風10号による大雨の影響により、戸蔭別川上流観測所(帯広市)では、累加雨量で505mmを観測し、十勝川の茂岩観測所等の12箇所の水位は、観測史上最も高い水位を記録した。
- 石狩川水系空知川では、堤防決壊により南富良野町の市街地が約130ha浸水し、150戸の床上・床下浸水が発生。また、十勝川水系札内川と戸蔭別川の合流地点の2箇所堤防が決壊し、帯広市において約50haの農地等が浸水。
