# 平成29年7月九州北部豪雨について

平成29年9月5日

国土交通省 水管理・国土保全局

# 7月22日からの梅雨前線に伴う大雨に関する被害状況(秋田県)

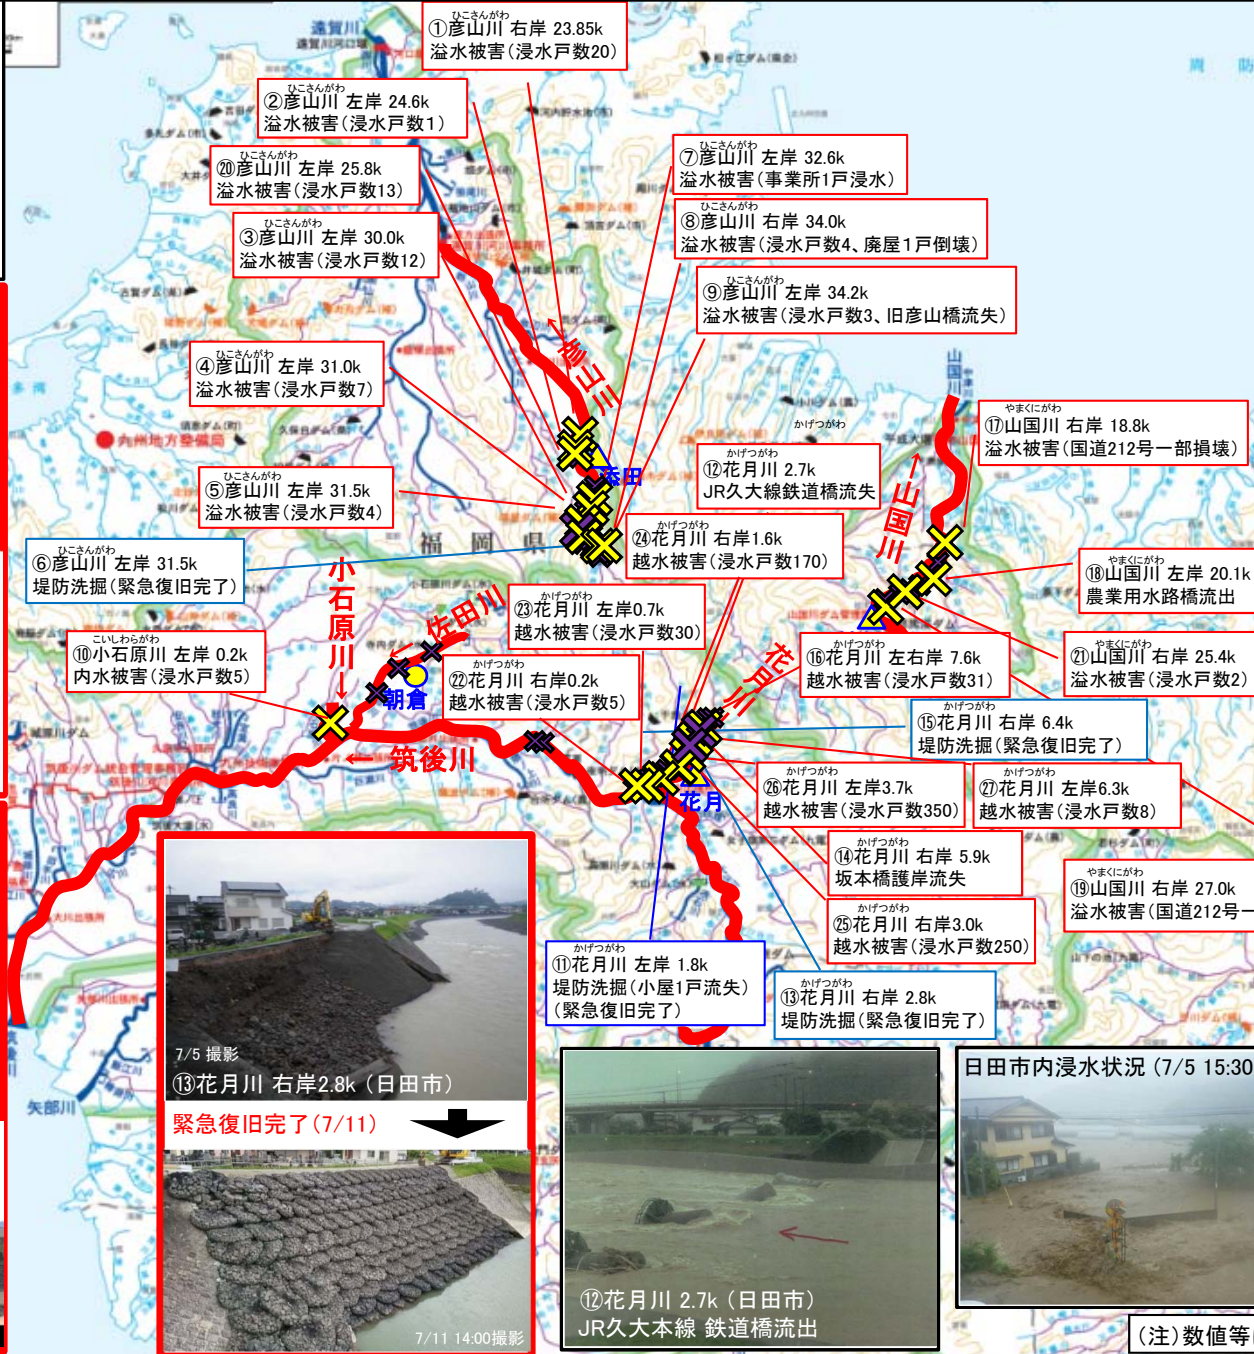
- 3水系4河川25カ所で洪水等が発生(浸水は全て解消)。
- 4水系7河川53カ所で堤防洗掘、護岸損壊等が発生。被災規模が大きい4カ所で緊急復旧完了。その他の49カ所で応急復旧等完了。

- 一般被害(浸水等の被害)
- 河川管理施設等被害(堤防等の被害)
- 上記のうち緊急復旧工事を実施中または完了した箇所
- 雨量観測所
- 水位観測所

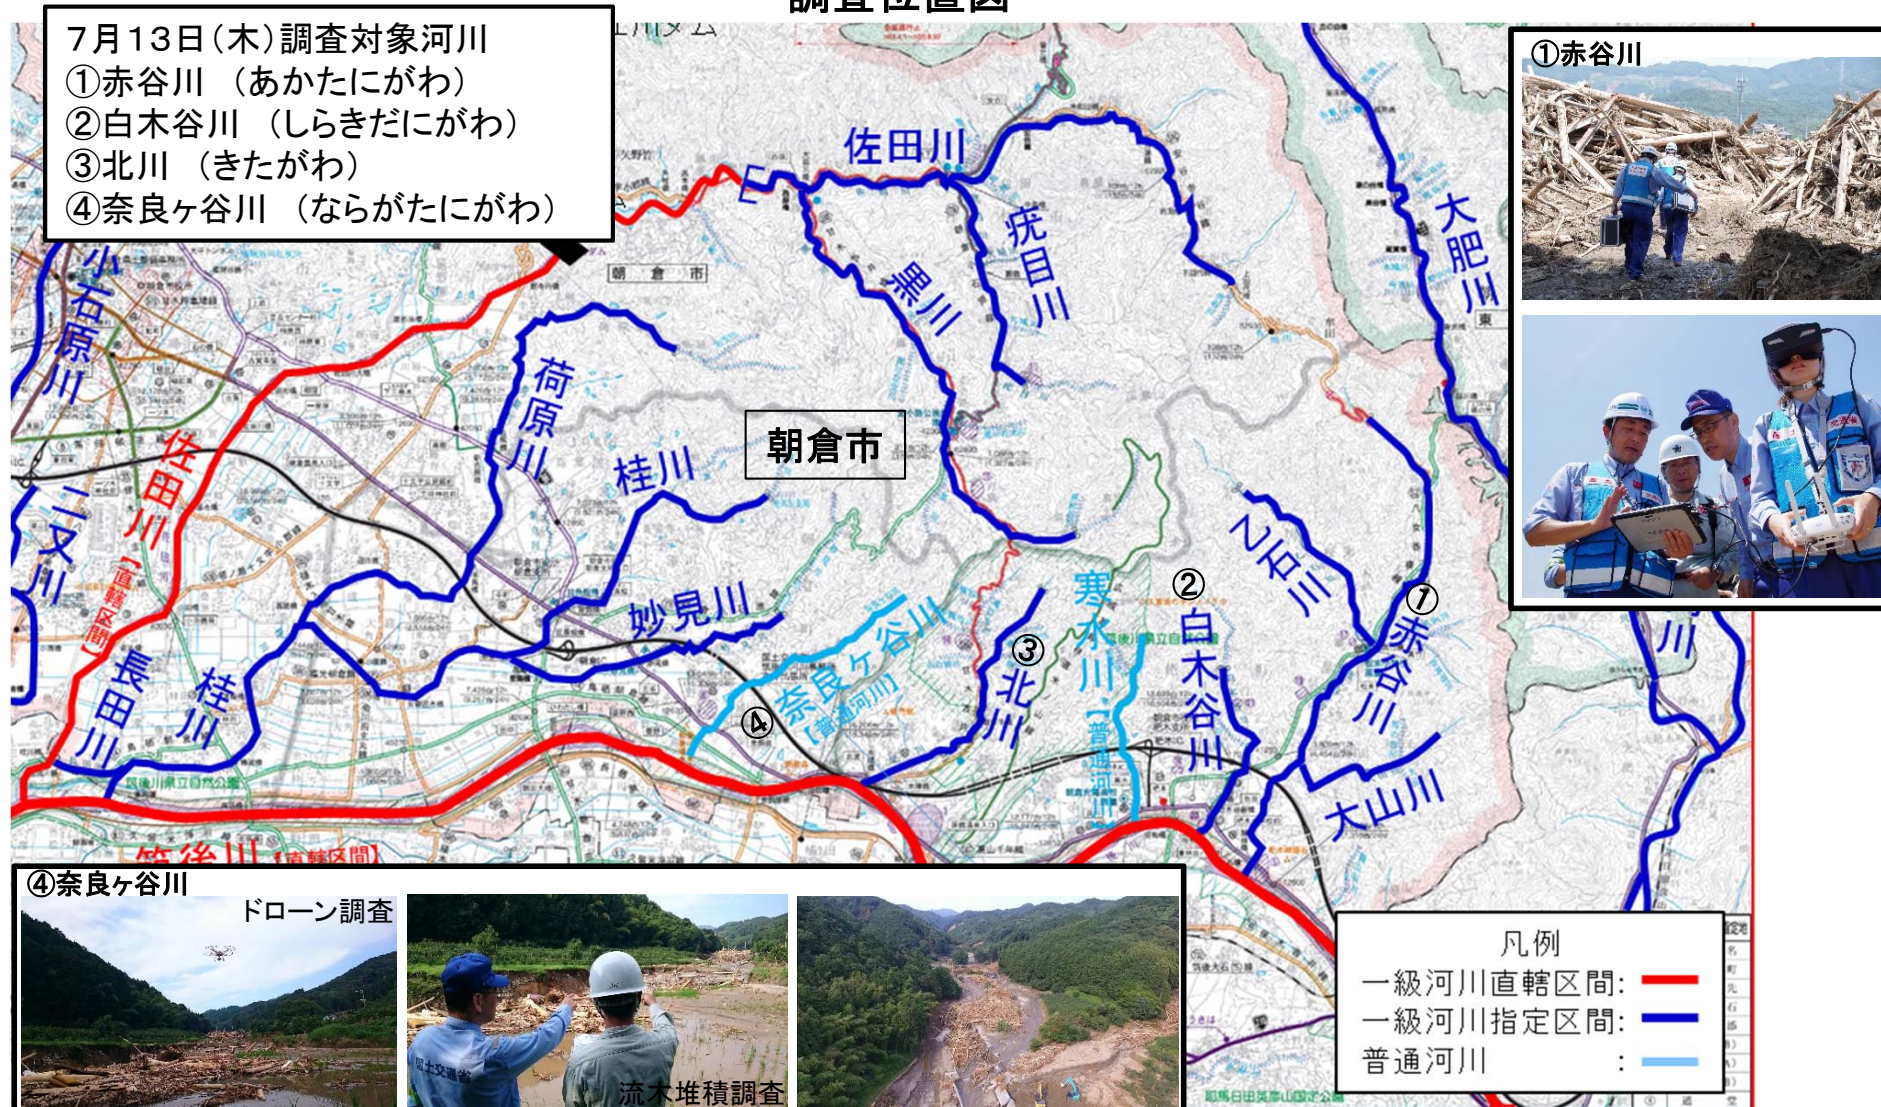
## 調査位置図

- ・ 今回の豪雨により、福岡県朝倉市内を流れる赤谷川、奈良ヶ谷川等について、大量の流木が発生。
- ・ 河川流木の堆積状況について、国土交通省と福岡県は合同チームを結成し、7月13日（木）緊急調査を赤谷川等4河川で実施。

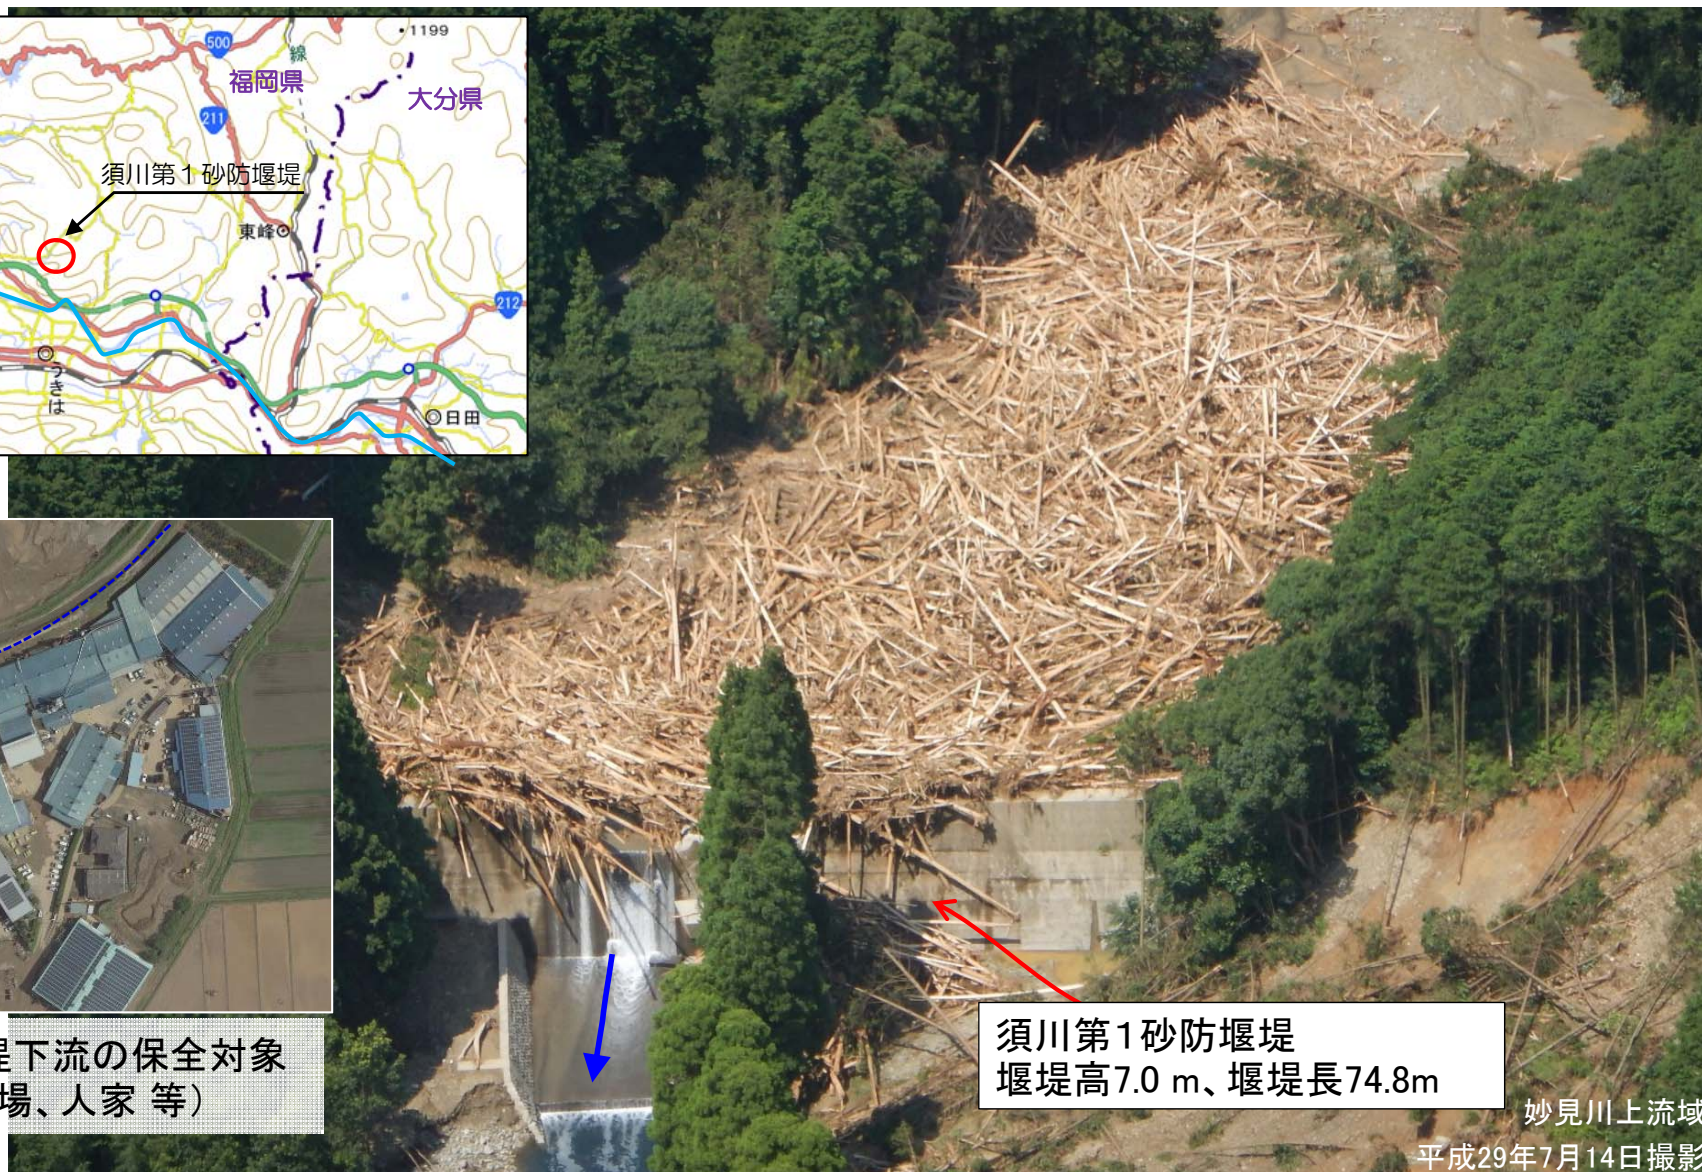
須川第1砂防堰堤  
堰堤高7.0 m、堰堤長74.8m

- ・福岡県朝倉市須川では、豪雨により多数の斜面崩壊等が発生したが、既設砂防堰堤が土砂・流木を捕捉し、下流の人家等への被害が軽減。
- ・推定流木捕捉量は16,500m<sup>3</sup>(空隙込み)。

妙見川上流域  
平成29年7月14日撮影

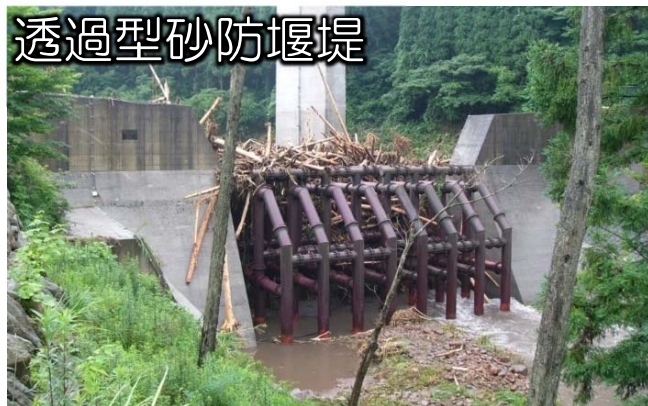
## 新設砂防堰堤

- 流木等を確実に捕捉するために、透過構造を有する施設(例えば、透過型砂防堰堤、流木捕捉工)を原則設置する改訂を行った(平成28年4月)。
- 透過構造を有する施設の設置を推進する。

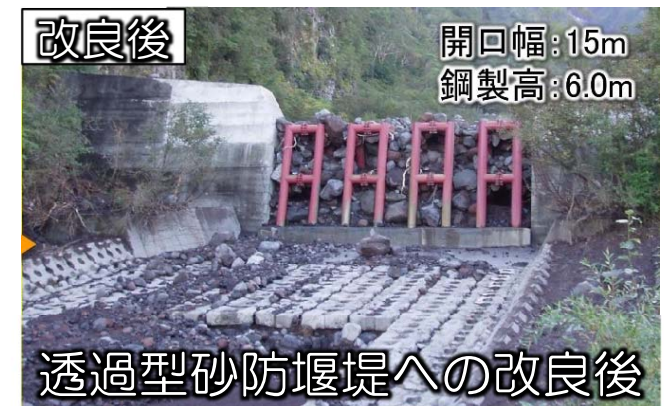
## 既設砂防堰堤

- 流木の捕捉効果を高めるための改良を行う。
- 特に多量の流木の流出が想定される流域など下流への被害の拡大が懸念される流域において、既設堰堤の有効活用を積極的に進める。

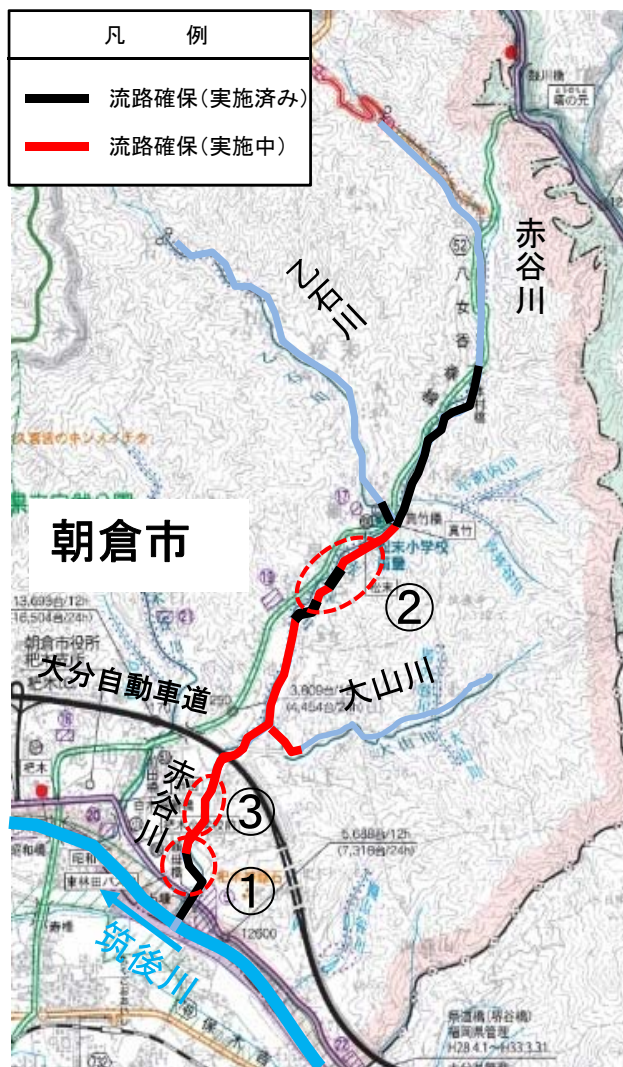
平成29年8月末時点の流路確保状況

あかたに おおやま おといし  
 ・赤谷川、大山川及び乙石川では、通常の雨を安定して流せるような流路の確保に向けて、掘削機械90台を投入し、土砂・流木の除去、河岸の保護を実施中。【8月末時点】

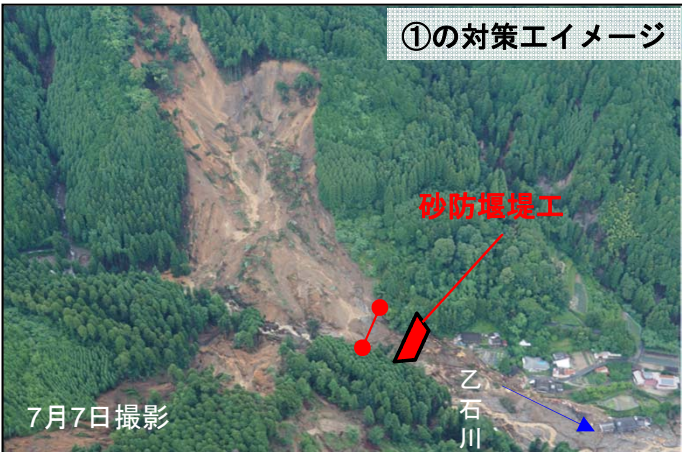
①の対策工イメージ

砂防堰堤工

乙石川

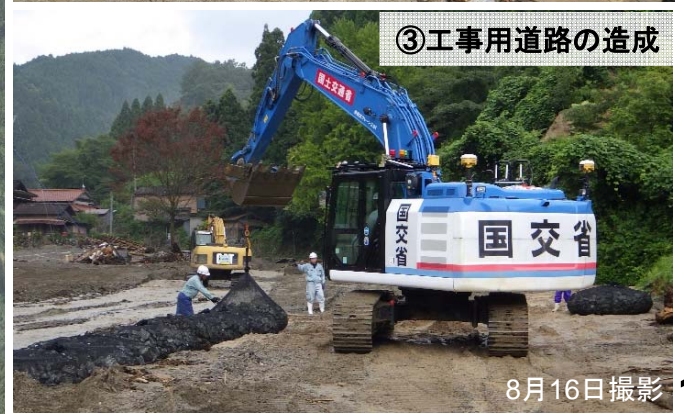
③工事用道路の造成

8月16日撮影

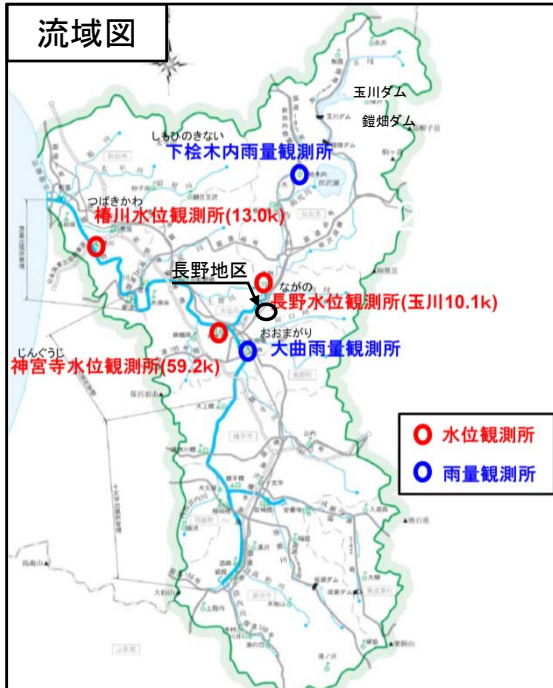
- ・雄物川水系玉川に位置する玉川ダム(国)・<sup>たまがわ</sup>鑑畑ダム(県)では、平成29年7月22日から防災操作を行った。玉川ダムでは平成3年の管理開始以降最大の流入量(約1,030m<sup>3</sup>/s)を観測し、ダムに流れてくる水量の一部(約3,170万m<sup>3</sup>※東京ドーム25個分)をダムに貯めることで下流へ流す水量を最大で約81%低減した。
- ・仮に、ダムが整備されていなければ、<sup>ながの</sup>長野地区周辺において洪水被害(浸水面積:約100ha、浸水戸数:約60戸、国道105号通行止め等)の恐れがあった。

玉川ダム諸元(国土交通省管理)	
型式	重力式コンクリートダム
ダム高	100.0m
堤頂長	441.5m
総貯水容量	254百万m <sup>3</sup>
有効貯水容量	229百万m <sup>3</sup>
鑑畑ダム諸元(秋田県管理)	
型式	重力式コンクリートダム
ダム高	58.5m
堤頂長	236.0m
総貯水容量	51百万m <sup>3</sup>
有効貯水容量	43百万m <sup>3</sup>
