平成30年7月豪雨による出水等について

平成30年10月29日

国土交通省 中部地方整備局

平成30年7月豪雨

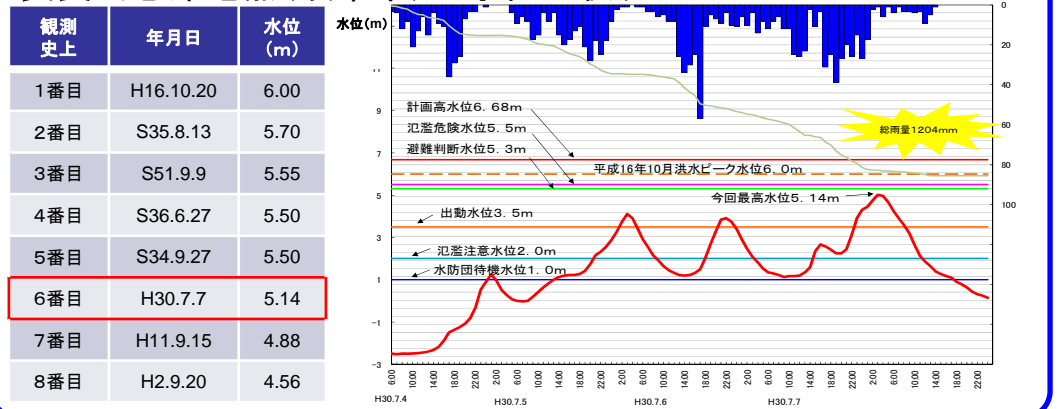
長良川忠節地点(岐阜市)の水位の状況

(雨量:郡上市 栃洞観測所) 雨量(mm)

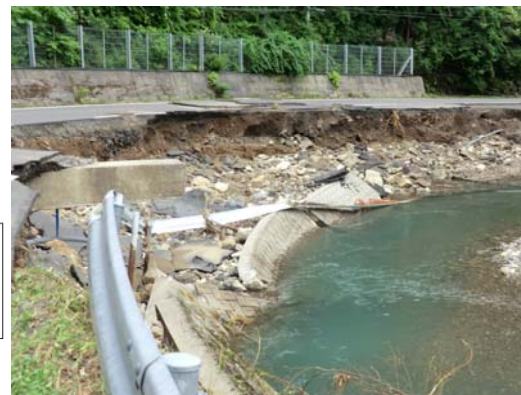
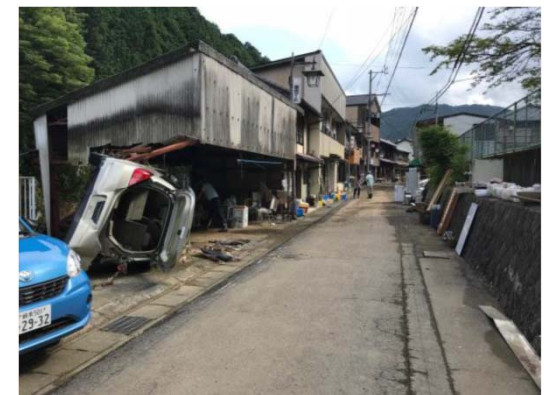
- 中部地方では、岐阜県を中心に降り始めからの降水量が1,000mmを超える非常に激しい豪雨となった
- 岐阜市を流れる長良川では、伊勢湾台風に次ぐ観測史上6番目の水位を記録
- 岐阜県関市を流れる津保川では洪水が川から溢れ、床上浸水463棟、床下浸水484棟の被害が発生(平成30年7月30日18:00時点 岐阜県提供)

津保川における被害の状況

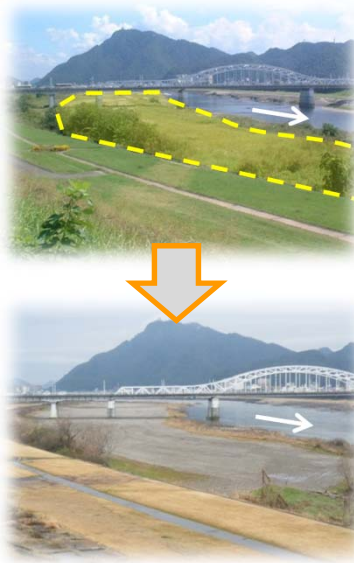
長良川では、戦後最大洪水となった平成16年10月洪水以降に約130万m³の河道掘削を実施

忠節橋付近の河道掘削状況

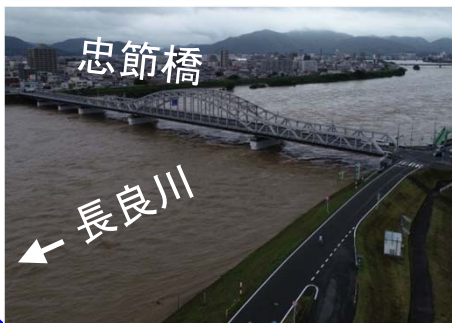
出水の状況

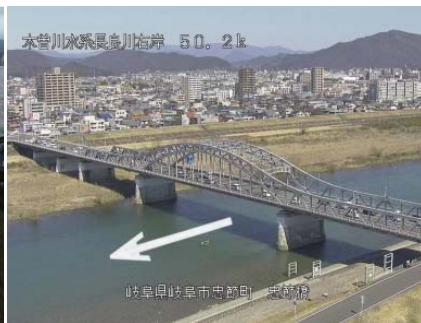
平常時の状況

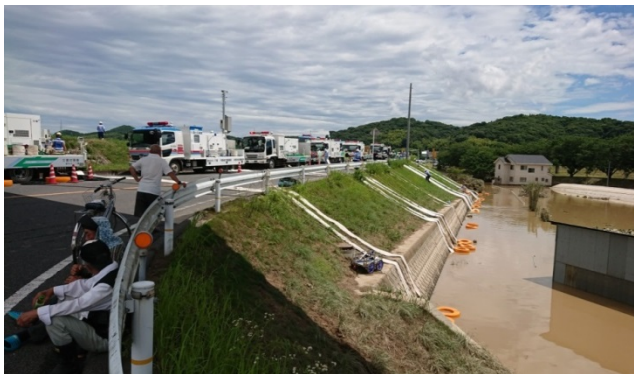
排水作業を行う排水ポンプ車
(岡山県倉敷市)

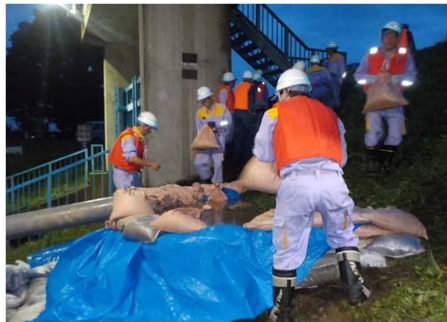
岐阜市水防団 漏水対策

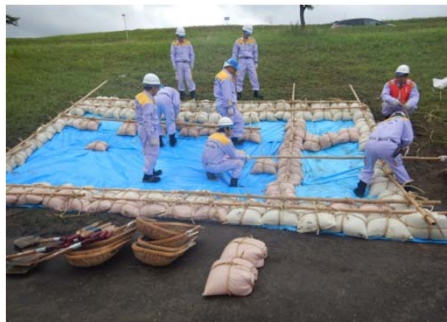
岐阜市水防団 堤防法崩れ対策

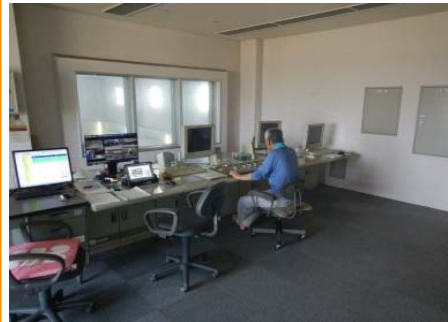
岐阜市 排水機場の操作

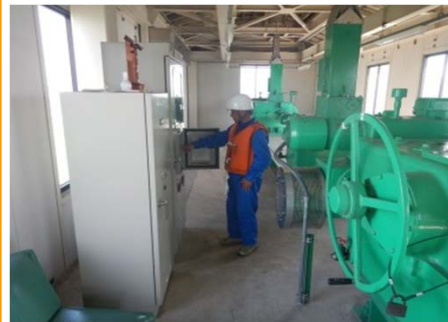
岐阜県 排水樋門の操作

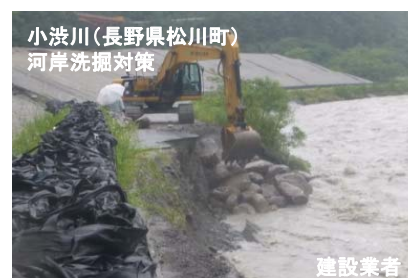
小波川(長野県松川町)
河岸洗掘対策

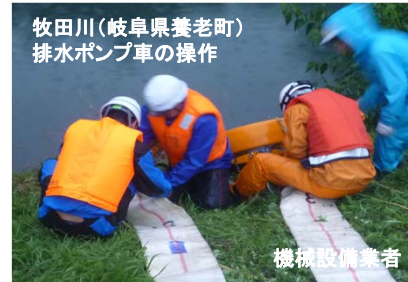
牧田川(岐阜県養老町)
排水ポンプ車の操作

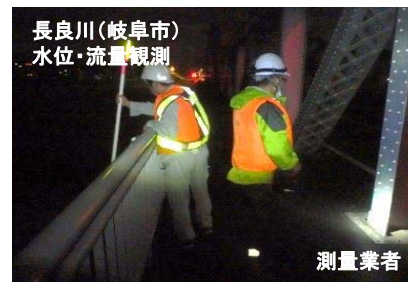
長良川(岐阜市)
水位・流量観測
